**Artikel:** Pflege im Bestand

## Pflege im Bestand

### Modularer Holzbau aus dem 16. Jahrhundert

Das «Anselmhuis» von 1556 mitten im engen Dorfgefüge von Ferden VS. Seine Sanierung verdeutlicht den Wert des Handwerks und den zeitgemässen Umgang mit traditionellen Konstruktionen im Alpenraum. Foto Sara Ellenberger Vaner

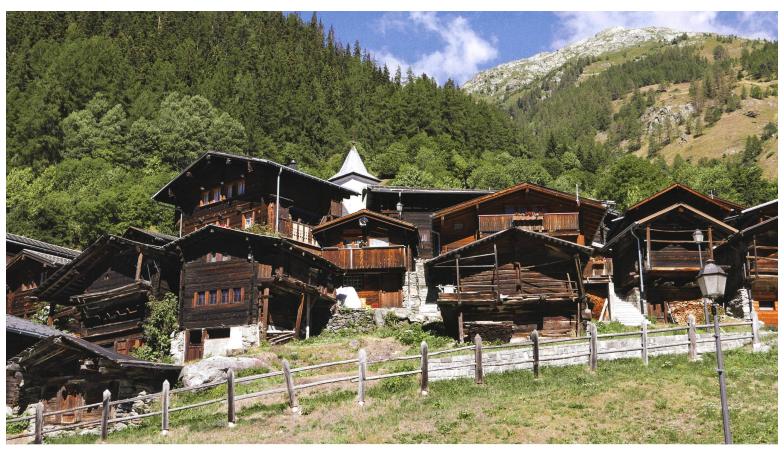
Historischer Dorfkern von Ferden im Landschaftszusammenhang. Foto Sara Ellenberger Vaner

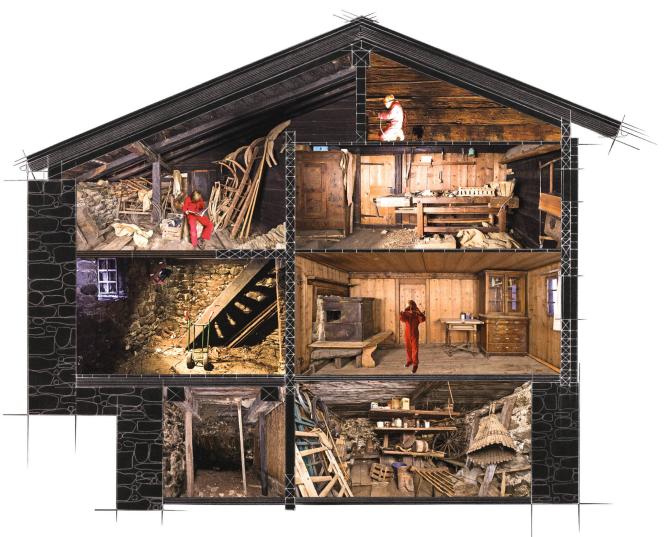
Fotocollage der Räume und der Konstruktion im Schnitt. Fotos Ursula Sprecher, Sara Ellenberger Vaner und David Vaner

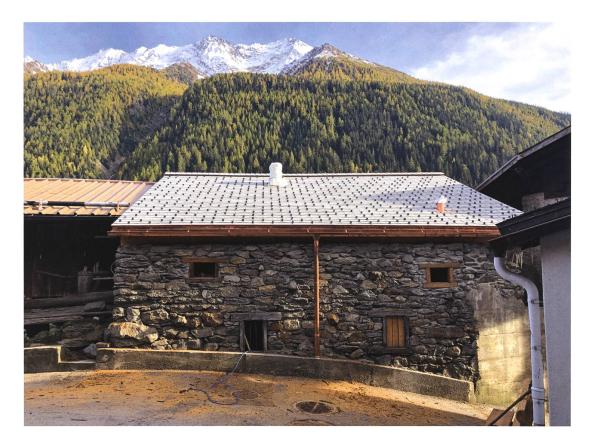
Steinmauer gegen den Lawinenhang mit der neu eingedeckten Dachkonstruktion. Foto David Vaner
