# Pflege im Bestand

## Modularer Holzbau aus dem 16. Jahrhundert

Die Sanierung des knapp 500 Jahre alten «Anselmhuis» im Herzen von Ferden im Lötschental zeigt beispielhaft auf, welches Potenzial in einem handwerklich sorgfältigen architektonischen Umgang mit jahrhundertealter Bausubstanz liegt. Dieser trägt nicht nur zu einem lebendigen Dorfzentrum bei und wirkt der Zersiedelung der Landschaft entgegen, sondern beweist überdies, wie dauerhaft Holz bei sorgfältiger Pflege sein kann.

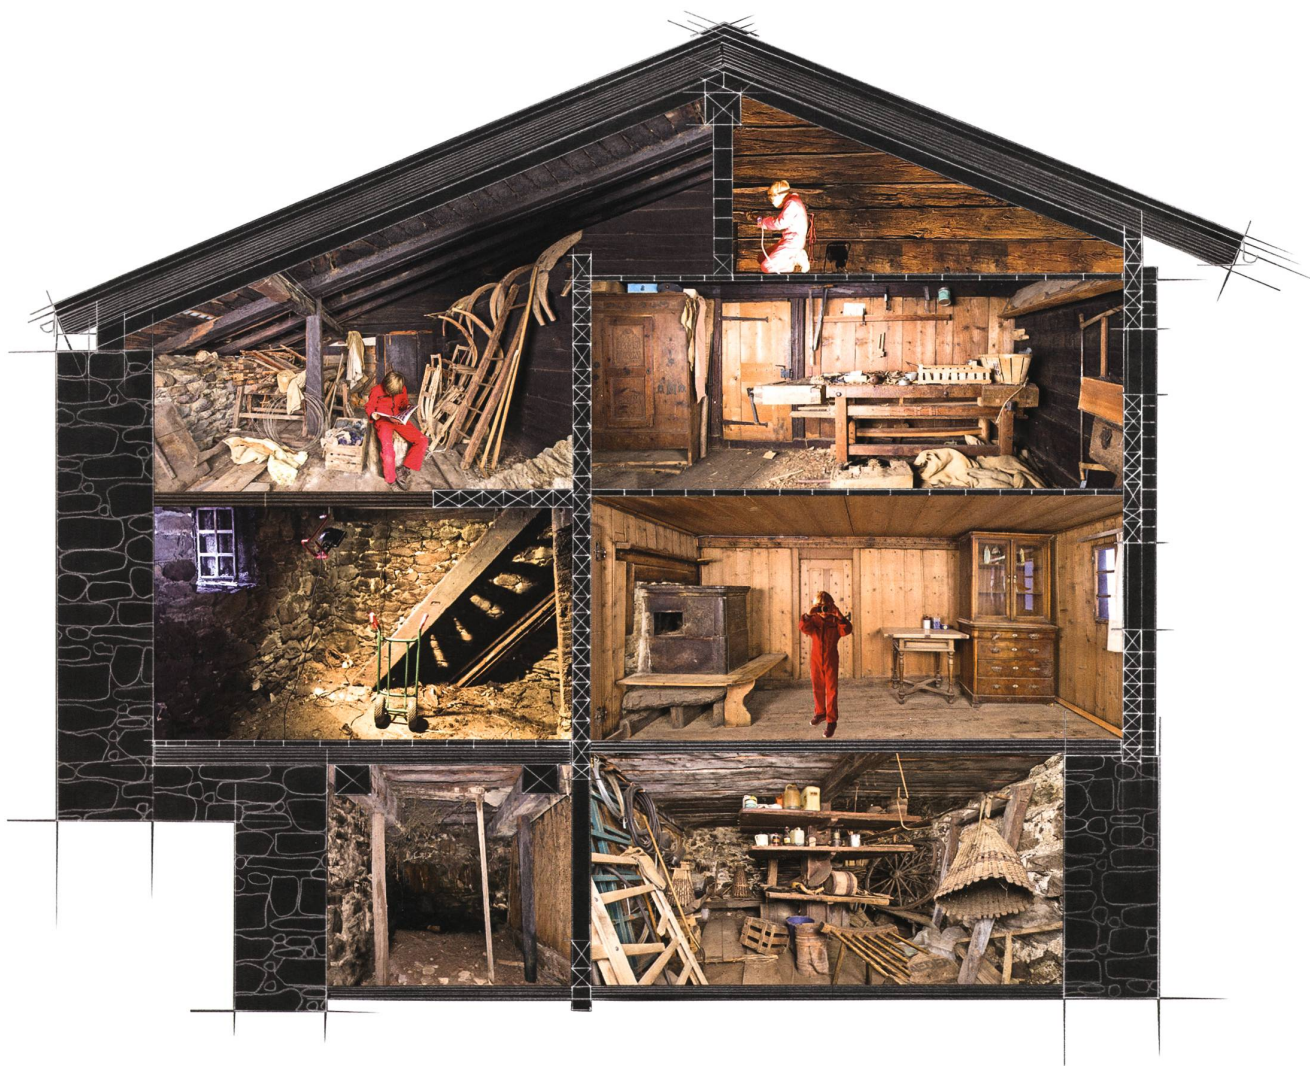
Fotocollage der Räume  
und der Konstruktion  
im Schnitt. Fotos Ursula  
Sprecher, Sara Ellenberger  
Vaner und David Vaner

Die nächstkleinere Einheit im Baukastensystem richtet sich nach einer handhabbaren Grösse für einen einzelnen Handwerker. War die Hauptkonstruktion errichtet, konnten die inneren sekundären Bauteile allein eingebaut werden. Die Böden und Trennwände können eingeschoben und zum Reinigen wieder ausgebaut werden. Analog zum Schlussstein eines Torbogens sorgt im Schiebeboden der ineinandergenuteten, breiten Lärchenbretter das schmale, sich in der Mitte befindende Schlussbrett für Stabilität. Es ermöglicht in erster Linie, dass die Bretter einfach ausgebaut, gepflegt und durch die Nutzung beeinträchtigte ersetzt werden können. Damit erklärt sich die Langlebigkeit des über Jahrhunderte im Schweizer Alpenraum bewährten Baukastensystems.

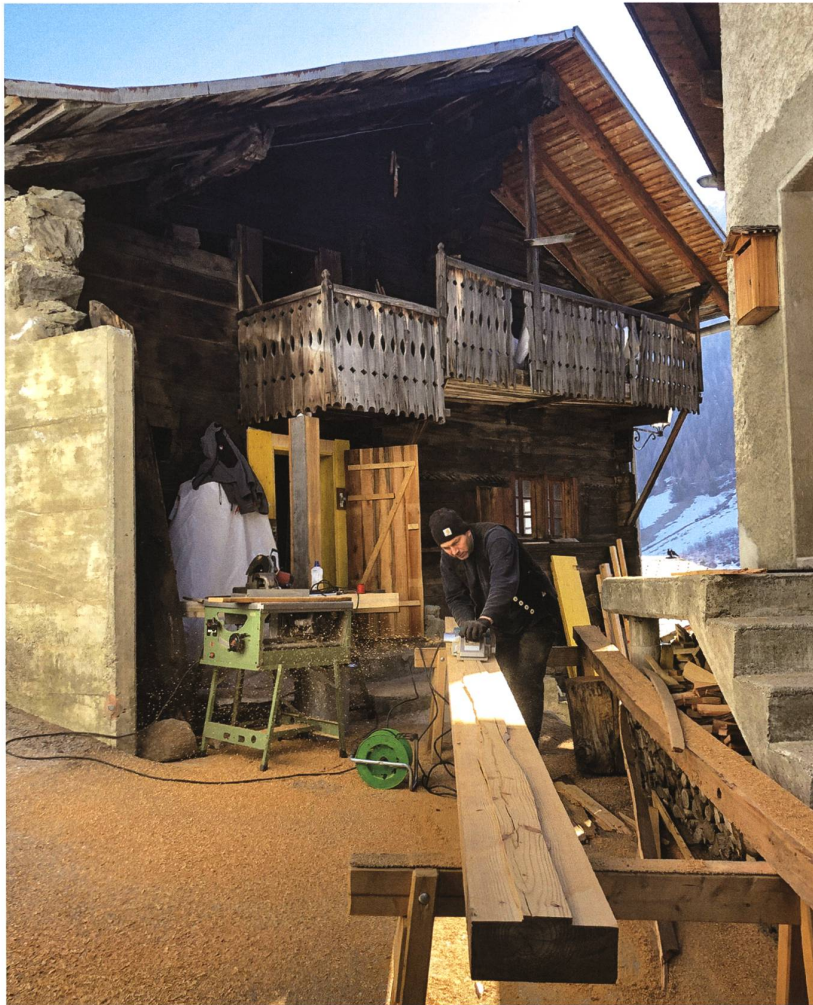
Das «Anselmhuis» von 1556 mitten im engen Dorfgefüge von Ferden VS. Seine Sanierung verdeutlicht den Wert des Handwerks und den zeitgemässen Umgang mit traditionellen Konstruktionen im Alpenraum. Foto Sara Ellenberger Vaner

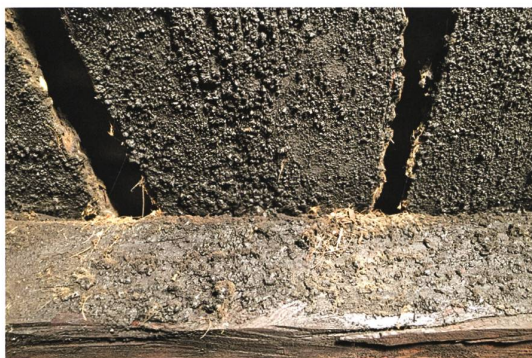
**Abschaben der Russchichten.**  
Foto Sara Ellenberger Vaner

Der wichtigste Bestandteil der Instandsetzungsarbeiten ist die Pflege des lange gelagerten Lärchenholzes. So, wie man gute Schuhe putzt und mit Lederfett pflegt, bauen wir die Böden und Innenwände des Hauses auseinander, schaben unzählige Schmutz- und eingebrannte Russchichten ab, waschen das Holz gründlich am Dorfbrunnen, pflegen es anschliessend mit Leinöl und fügen den Baukasten nach und nach wieder zusammen. Nachdem die Böden und Innenwände zum Waschen ausgebaut sind, werden auch die tragenden Strickwände, also diese unverschiebbare, ineinander verstrickte Primärkonstruktion, von innen mit warmem Seifenwasser gründlich gereinigt und von Geruch befreit.

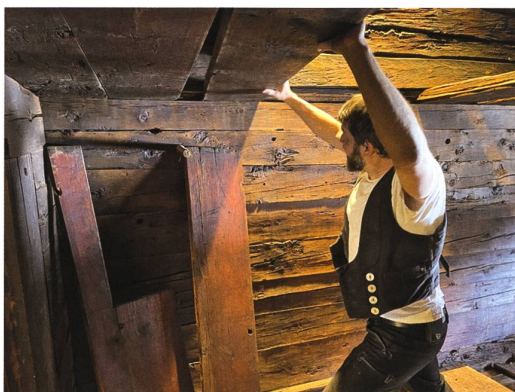
**Einbauen der gepflegten  
Schiebbodenbretter.**  
Foto Sara Ellenberger Vaner

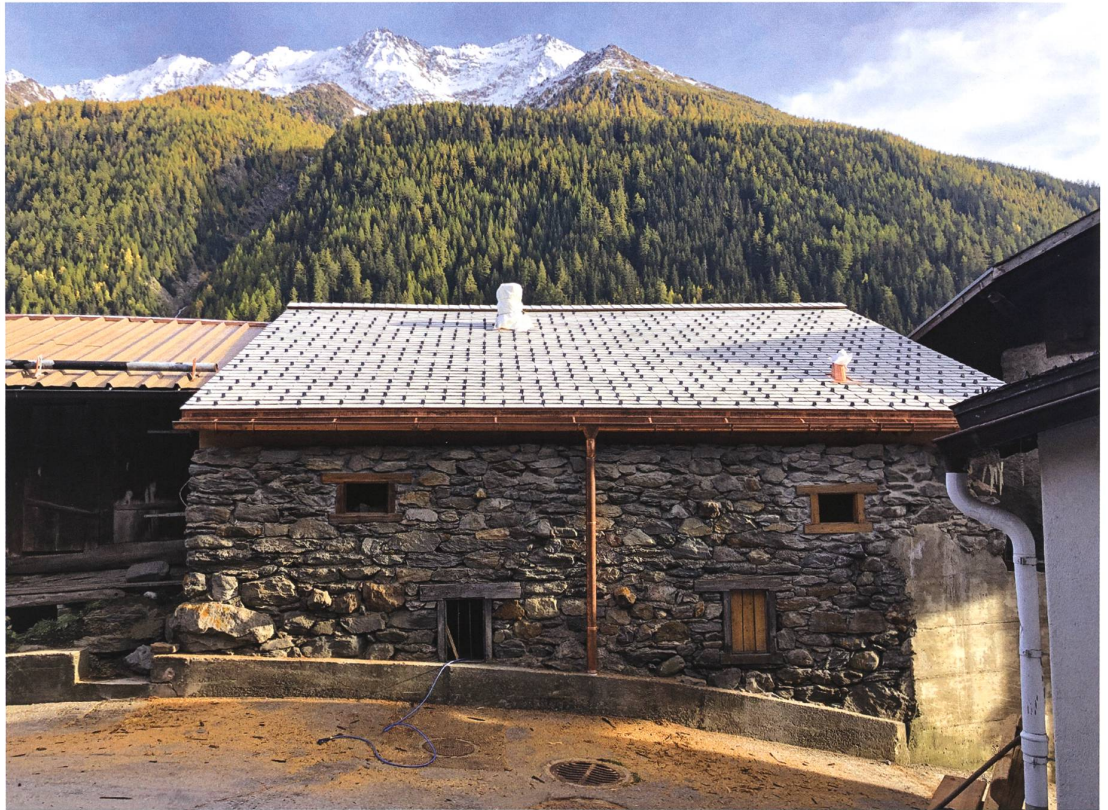
Steinmauer gegen  
den Lawinenhang mit  
der neu eingedeckten  
Dachkonstruktion.  
Foto David Vaner

Gibt es ein besseres Baumaterial als Lärchenholz, das im gleichen Tal gewachsen ist, das beim ersten Bearbeiten von Hand angenehm weich ist und, einmal eingebaut, durch die direkte Sonneneinstrahlung über die Jahrhunderte robust und hart wie Stein wird? Ein gutes Dach ist die einzige Voraussetzung, um optimale «Lagerbedingungen» für das verbaute Holz dieser Strickbauten
