**Zeitschrift:** Kunst+Architektur in der Schweiz = Art+Architecture en Suisse =

Artikel: Wandmalerei : zwischen Entdeckung und Erhaltung

Autor: Haupt, Isabel

# Wandmalerei – zwischen Entdeckung und Erhaltung

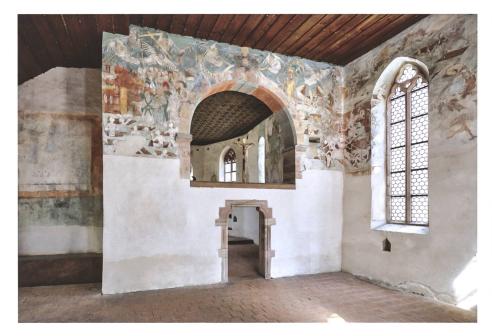
Abb.2 Johanniterkapelle Rheinfelden. Detailaufnahme des Jüngsten Gerichts vor Beginn der Restaurierungsarbeiten unter Normallicht und UV-Licht, das den Umfang früherer Retuschen verdeutlicht. Foto Ralph Feiner, © Kantonale Denkmalpflege Aargau, 2021

Über 500 Jahre alten Teufeln kommt man selten so nahe wie bei einer Restaurierung. Neben Pigmentanalysen und UV-Aufnahmen, die den Umfang früherer Retuschen verdeutlichen, gewährt nicht zuletzt die Nahsicht vom Gerüst Einblicke in die Maltechnik, welche die grosse Meisterschaft des namentlich nicht bekannten Malers vor Augen führt (Abb. 2). Die Vorzeichnung ist in Schwarztönen angelegt. Die Hintergründe, welche die Figuren aussparen, sind mit grosszügigen Pinselstrichen aufgetragen. Die figürlichen Darstellungen sind in mehreren Farbtönen modellierend angelegt, und mit der Endkonturierung wurden mit feinen Linien Schatten und Lichthöhungen gesetzt (Abb. 3). Mit ihrer neu gewonnenen Lesbarkeit wecken auch bislang aufgrund ihres Restaurierungszustandes weniger beachtete Malereien das Interesse, wie der Christophorus an der Ostwand des Chores. Seit dem 12. Jahrhundert verband sich mit Christophorus der Glaube, dass man durch seinen Anblick für den entsprechenden Tag vor einem unerwarteten Tod geschützt sei. Bedeutend war und ist das für alle, die fürchten, von einem plötzlichen Tod «in einer sittlichen Verfassung überrascht zu werden, die den Eingang in die ewige Seeligkeit unmöglich macht»<sup>4</sup>. Christophorusdarstellungen finden sich deshalb oft an gut sichtbaren Orten wie Kirchenfassaden.<sup>5</sup> In der Johanniterkapelle erblickt man die grosse Christophorusfigur durch die Öffnung in der Chorbogenwand vom westlichen Seiteneingang aus. Er könnte damit im Gebrauch einst eine grössere Rolle gespielt haben als bislang angenommen. Und so können Wandmalereien anregen, neu über die Räume, in denen sie sich finden, und deren Gebrauch nachzudenken.

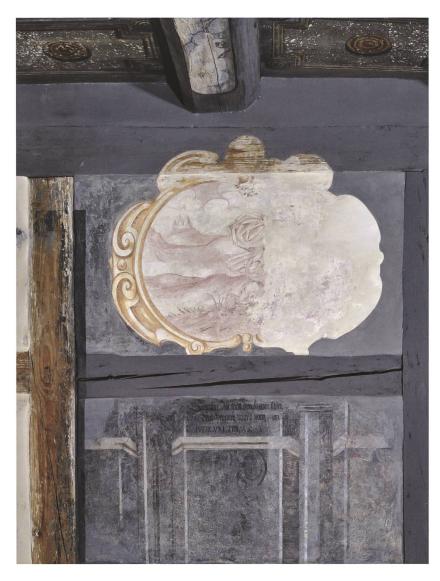
Abb.4 Mühle Küttigen. Wandmalerei mit Samson-Szene, die rechte Bildhälfte wurde durch den Einbau eines Ofenrohrs zerstört. Foto Christine Seiler, © Kantonale Denkmalpflege Aargau, 2011

In der 1608 erbauten Alten Mühle in Küttigen stiess man bei Renovationsarbeiten 2010 auf Malereien mit Szenen aus dem Leben Samsons, von denen Ina Link ausgewählte Bereiche freilegte.<sup>7</sup> Die einst die gesamte Stube im Obergeschoss zierende Kalkkaseinmalerei, die z. T. auf Mauerwerk, z.T. auf einer Riegelwand ausgeführt wurde, zeigt einen graublauen Sockelbereich mit gemalten Architekturelementen. Aufschlussreich sind die hier vorzufindenden Inschriften, von denen eine die Malerei datieren dürfte und wohl den Auftraggeber nennt: «Anderes Blatner Schmid Anno 1662». Eine weitere Inschrift mit Verweis auf den alttestamentarischen Liber Iudicum, 14, erläutert die darüber platzierte, in eine von einem Engelköpfchen gekrönte Kartusche eingebundene, nur teilweise erhaltene Samson-Szene: «Samson zu todt den Lewen schlegt zu dem hernach ward hong ihm».

Vor einer friedlichen Landschaft erblickt man von Samson, der auf dem Weg zu seiner Braut gewesen ist, lediglich dessen Mantel mit wildem Faltenwurf (Abb. 4). Der starke Held dürfte wohl auf dem Rücken des Löwen, von dem noch eine Hinterpfote und der Schwanz sichtbar sind, dargestellt worden sein. In dem Kadaver des getöteten Raubtiers nistete sich ein Bienenschwarm ein, so dass Samson, als er einige Tage später vorbeikam, Honig fand. Mit dieser Bemalung der Müllerstube hat der Auftraggeber Besuchern seine Bildung, aber auch seine moralischen Wertevorstellungen vor Augen geführt.

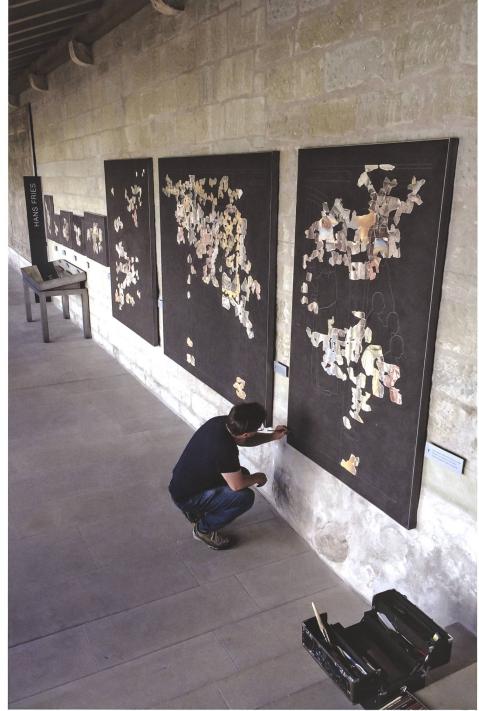
Abb.6 Bernisches Historisches Museum, Inv. Nr. 124415.
Arbeitsfotografien aus der Inventarisierungskampagne von barocken Wandmalereifragmenten unbekannter Provenienz, die noch manches Bilderrätsel aufgeben. @ Bernisches Historisches Museum, Bern

Entdeckungen lassen sich auch in Museumsdepots und anderen Sammlungen machen. So schloss das Bernische Historische Museum im Januar 2022 das Grossprojekt Sammlungserschliessung und -bereinigung ab, mit dem über 550 000 Objekte nun inventarisiert und damit für die Forschung zugänglich sind. Dabei tauchte auch manches wieder auf, was man verschollen wähnte. So wurden in einem Depot rund 600 Wandmalereifragmente, die vom Berner Rathaus stammen, wiederentdeckt. Diese spätmittelalterlichen Malereien sind 1897 aufgedeckt, abgepaust und wohl bereits auch abgenommen und ins Museumsdepot überführt worden, wo sie in Vergessenheit gerieten. Nun werden sie im Rahmen einer kunsthistorischen Masterarbeit erforscht. Ungelöste Bilderrätsel geben aber noch elf Fragmente einer barocken Wandmalerei unbekannter Provenienz auf, die mit Armillarsphäre und Merkur, einem Harfe spielenden Jüngling (Apoll?), einem in einer Hand gehaltenen flammenden Herzen, Amor, Putti und diversen allegorischen Figuren vielerlei Interpretationen offenlassen (Abb. 6).8
