**Zeitschrift:** Lenzburger Neujahrsblätter  
**Herausgeber:** Ortsbürger-Kulturkommission Lenzburg  
**Band:** 47 (1976)

**Artikel:** Stadtbilduntersuchung Altstadt Lenzburg  
**Autor:** Stuber, Fritz  
**Kapitel:** 6: Grundmuster Dachgestalt  
**DOI:** <https://doi.org/10.5169/seals-917965>

## 6 GRUNDMUSTER DACHGESTALT

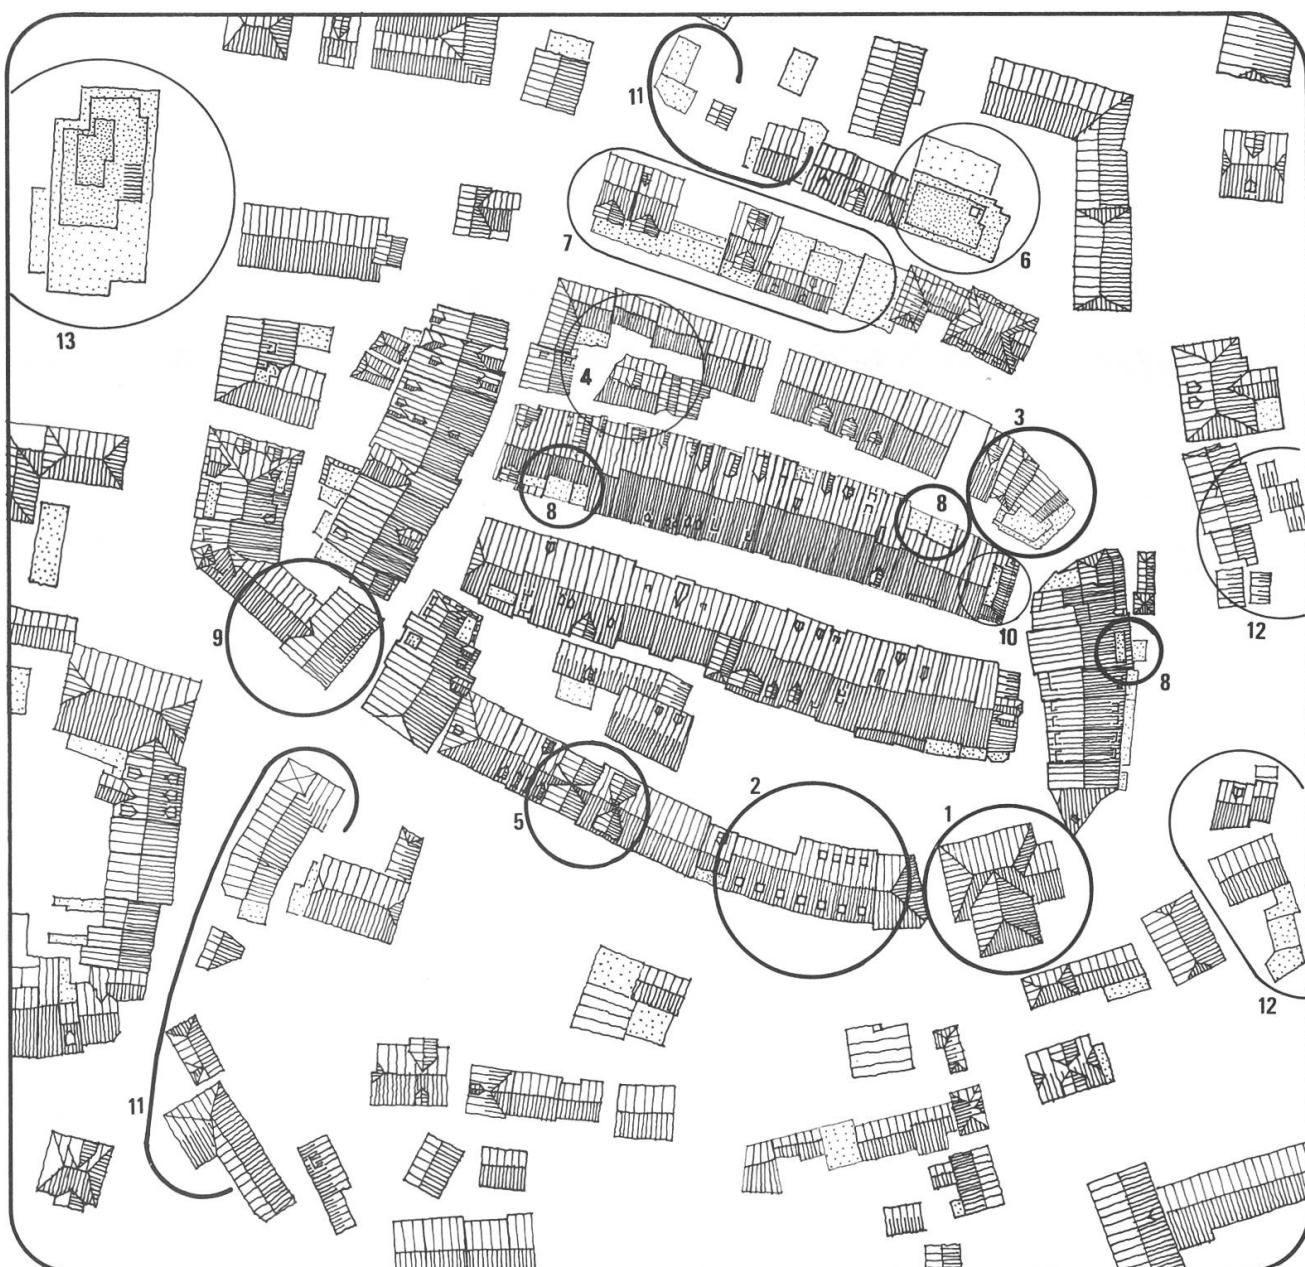
Abb. 83, Dachlandschaft 1975 mit spezifischen Problembereichen

↙ Hauptprobleme

↙ weniger störende Bereiche

Die First- und Traufrichtungen, seitlichen Höhenunterschiede, Dachaufbauten und Flachdächer sind in Abb. 83 festgehalten.

Die nachfolgend aufgeführten 13 Abweichungen entsprechen der Nummerierung der umrandeten Problembereiche in der Dachlandschaft (siehe Abb. 83):

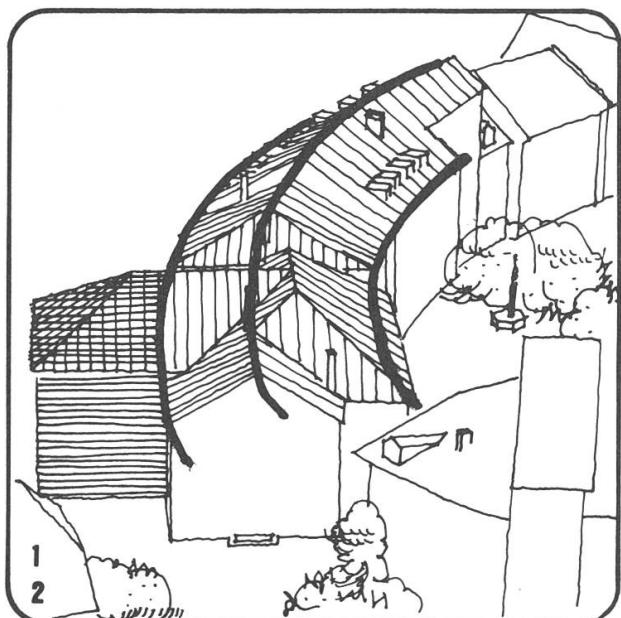
1. Unterbrechung der Hufeisenform durch Bebauung des Quergiebels - alter Gemeindesaal (siehe Abb. 84 und auch Kap. 3.2.1.1).

Abb. 84, Unterbrochene Betonung der Hufeisenform. Ausweitung des Bauvolumens über ursprüngliche Ringmauer.  
Unproportionaler Anschluss. Fremdmassstäblichkeit durch lange, unversetzte Firstlinie und Dachfläche

2. Unmassstäbliches Dach (städtische Werke) durch Zusammenfassung von 3 - 4 Gebäudeachsen (lange, unversetzte First- und Trauflinie und Dachfläche) wirkt stark störend (siehe Abb. 84).

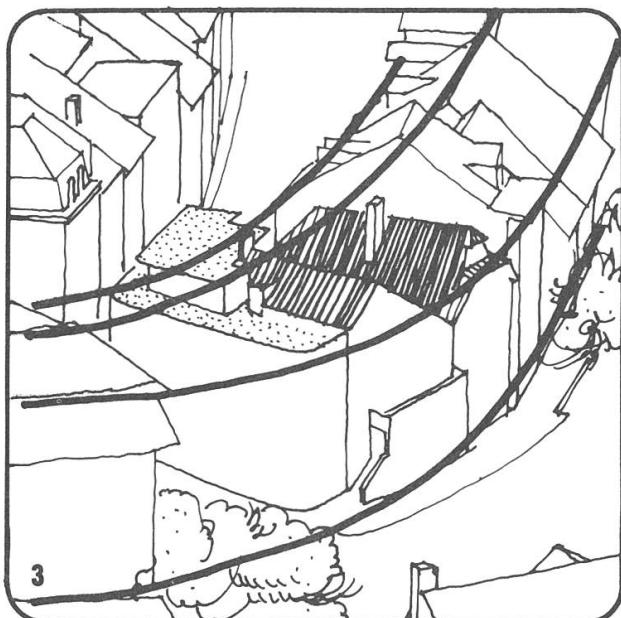
3. Die Unterbrechung der Hufeisenform am oberen Tor geht zurück auf die Zeit vor 1624 (siehe Abb. 2). Die Flachdächer sind neueren Datums und sind an dieser exponierten Stelle stark störend (siehe Abb. 85 und 86).

Abb. 85, Gestörte Fortsetzung der Hufeisenform. Fragwürdiger Wechsel bzw. Auflassen der Firstrichtung

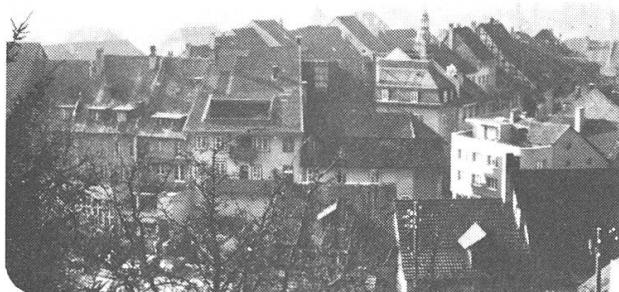
Abb. 86, Unterbrochene Hufeisenform im Nordosten (Kronenplatz)

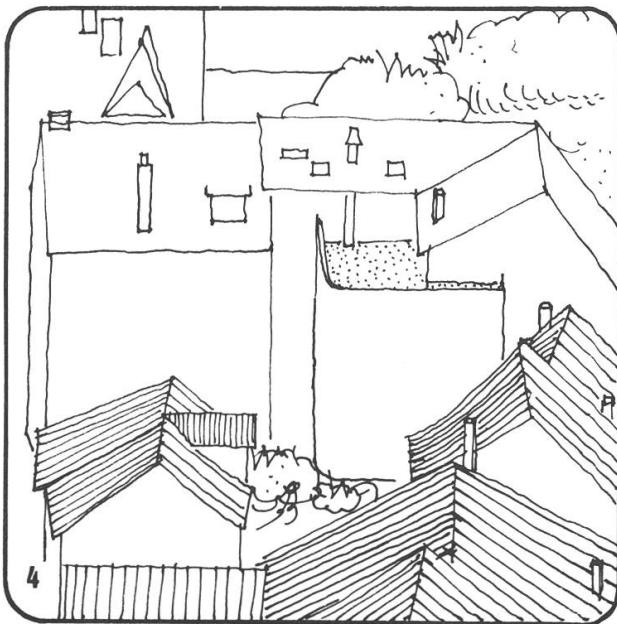
4. Eckgestaltung und Flachdach tritt negativ in Erscheinung (siehe Abb. 87).

Abb. 87, Negativ auffallende Eckgestaltung Marktgasse/Kirchgasse

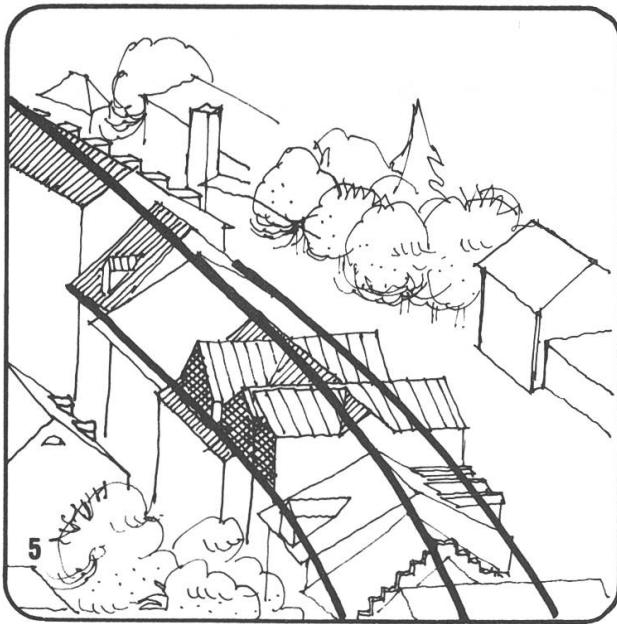
5. Unmotivierte Aenderung der Firstrichtung durch Kreuzfirst im südlichen Teil der ursprünglichen Ringmauer. Grossmassstäblicher Dachausbau wirkt störend auf die Hufeisenform (siehe Abb. 88).

6. Flachdach wirkt als isoliertes Einzelobjekt zwischen klein- und grossmassstäblichen Satteldächern. Zuviele verschiedene Formelemente auf kleinem Raum (siehe Abb. 89).

Abb. 88, Abrupte Firständerung (Kreuzfirst). Grossmassstäblicher Dachausbau wirkt störend auf Hufeisenform der Dachlandschaft

Abb. 89, Flachdach als Anschlussproblem

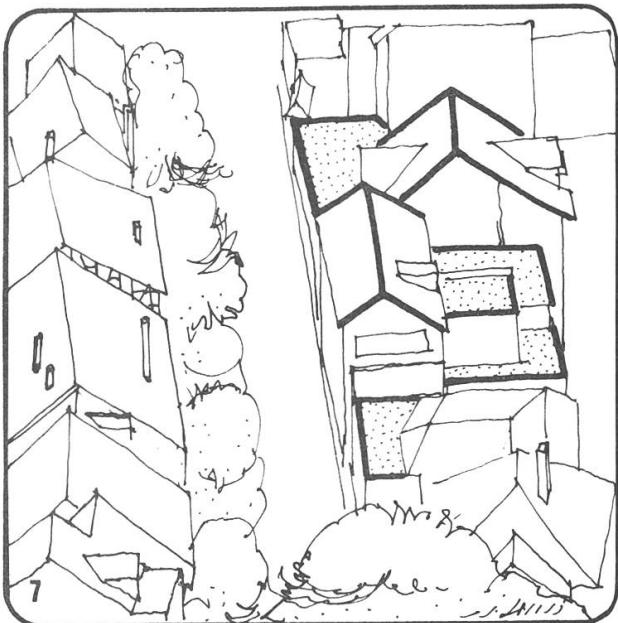
7. Ungeordnetes Zusammenkommen von Flachdächern und Satteldächern im Anschluss an das Walmdach des unter Schutz stehenden Försterhauses (siehe Abb. 90).

Abb. 90, Ungeordnete Dachlandschaft Block Marktgasse/Sandweg/Kirchgasse/Kronenplatz

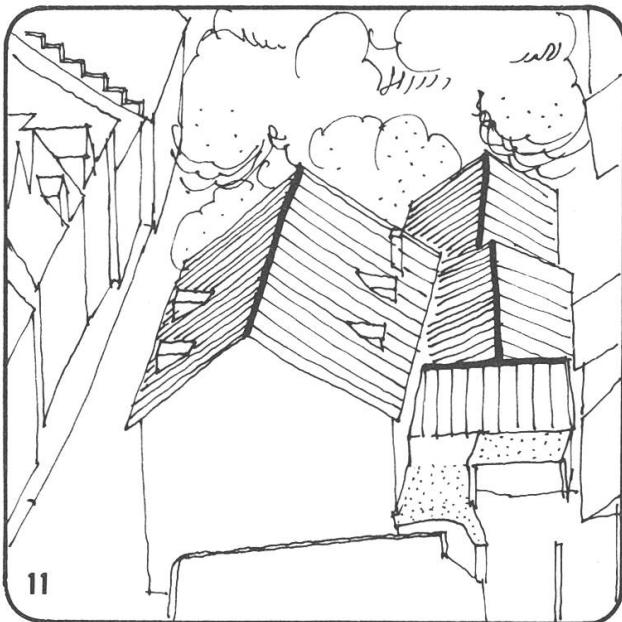
Abb. 92, Keine kontinuierliche und raumbildende Dachlandschaft

11. Chaotische, nicht kontinuierliche Dachlandschaft (siehe Abb. 92).

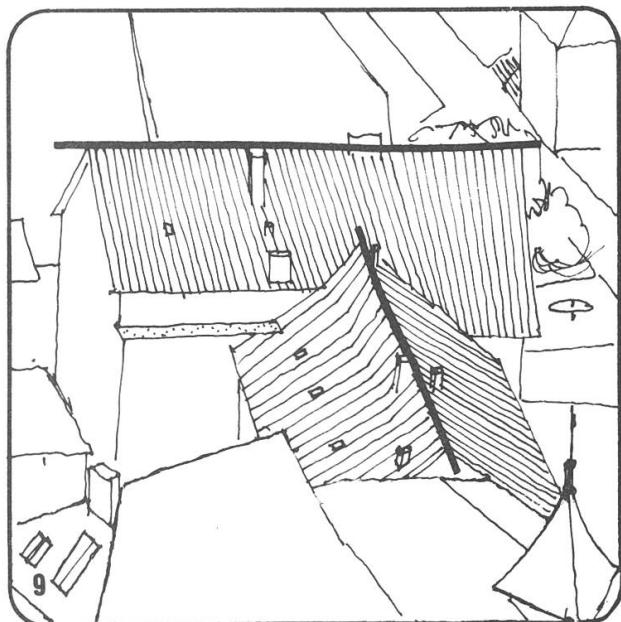
9. Unmassstäbliche Dächer (siehe Abb. 91).

Abb. 91, Monotone, grossflächige und nicht gestaffelte Dächer stören den Rhythmus der Dachlandschaft

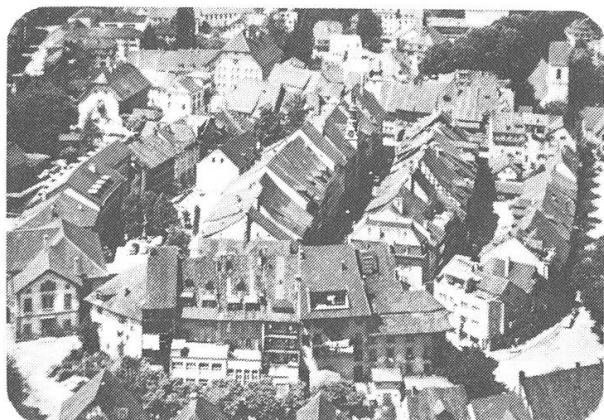
Die übrigen Charakteristiken wurden übernommen und in Regeln für die Gestaltung des Daches umgesetzt. Diese Regeln werden die Erhaltung des Grundmusters der Dachgestalt garantieren und die Abweichungen bei den nächsten baulichen Eingriffen wieder beseitigen (siehe Abb. 93).

Abb. 93, Dachlandschaft, Sicht vom Schlossberg

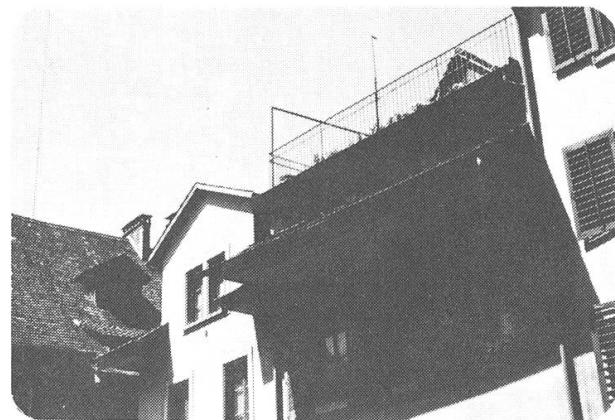
First- und Traufrichtung müssen möglichst parallel zur Strasse liegen (siehe Abb. 94).

Abb. 94, Unterbrochene Trauflinie an der Rathausgasse

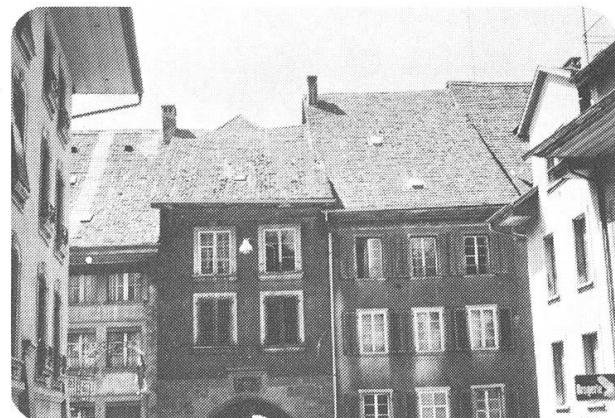
Die Dachneigung muss minimal  $30^{\circ}$  und maximal  $45^{\circ}$  betragen (siehe Abb. 95).

Abb. 95, Varietät der Dachneigung innerhalb der Regel

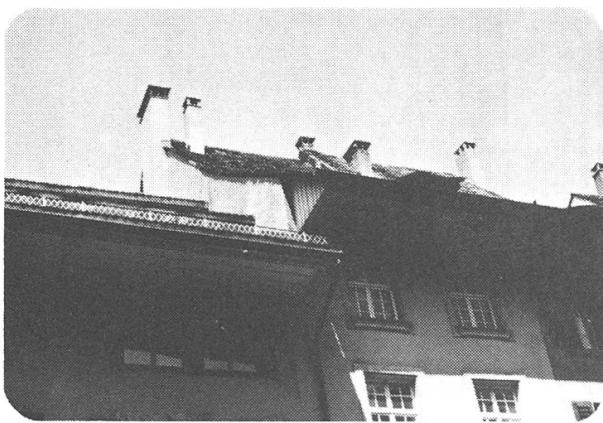
Die Auskragung muss minimal 1.00 m und darf maximal 1.50 m (horizontal gemessen) betragen (siehe Abb. 96).

Abb. 96, Dem Grundmuster entsprechende Auskragungen

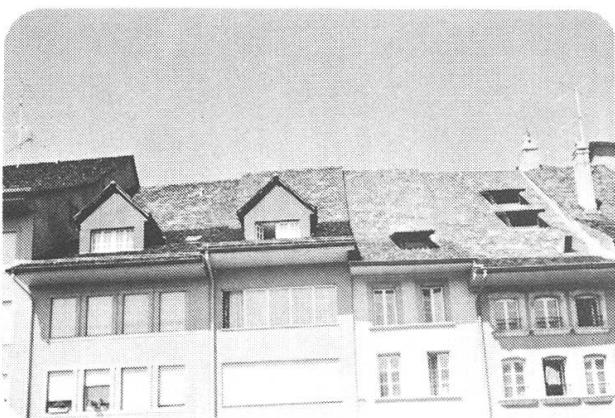
Bei Neu- und Umbauten muss ein Dach folgende Höhenunterschiede zu den Nachbardächern aufweisen (Oberkante zu Oberkante, vertikal gemessen): Entweder bei der Traufe oder beim First maximal 0.50 m, auf der ganzen Länge maximal 3.00 m (siehe Abb. 97).

Abb. 97, Ablesbarkeit der Dächer durch Höhenunterschiede

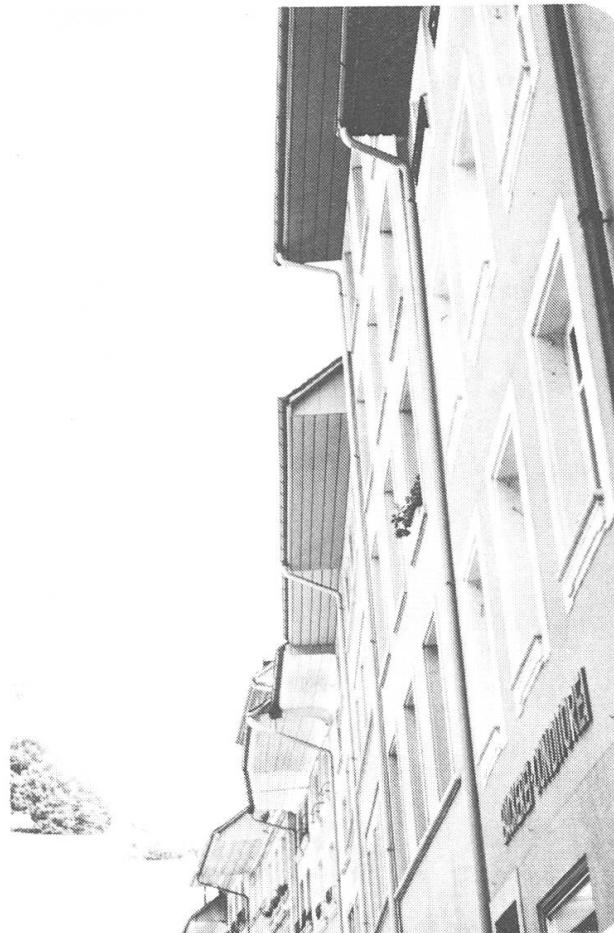
In den nachfolgenden Strassen darf die Trauflinie von Lukarnen und Quergiebeln nicht durchbrochen werden: Rathausgasse, Kirchgasse, Löwengasse, Fassaden der ursprünglichen Ringmauer (siehe Abb. 98).

Abb. 98, Gebäudefrontlinie darf nicht durchbrochen werden

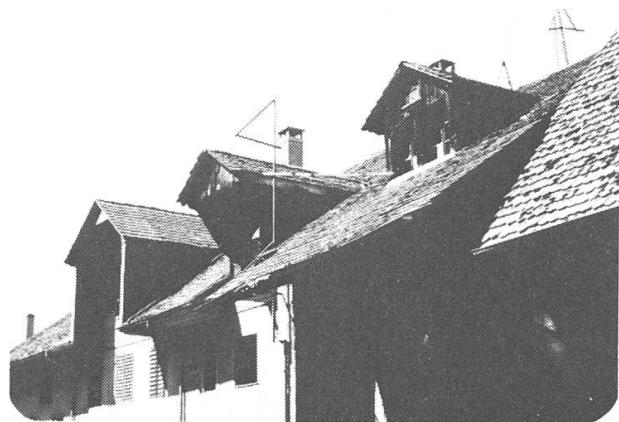
Dachbauten (Giebel, Lukarnen, Türme, usw.) sowie Öffnungen im Dach sind gemäss den Regeln gestattet (siehe Abb. 99).

Abb. 99, Ursprüngliche Dachaufbauten (Hendschiker Kirchweg)

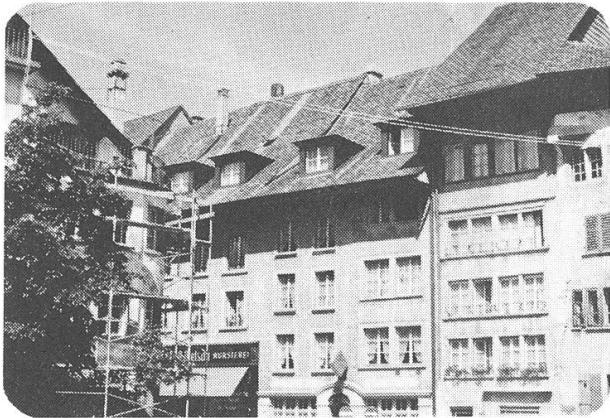
Die Gesamtbreite der Dachaufbauten und Dachöffnungen darf nicht grösser sein als die Hälfte der Gebäudebreite (siehe Abb. 100).

Abb. 100, Neuere Dachaufbauten (Leuengasse)

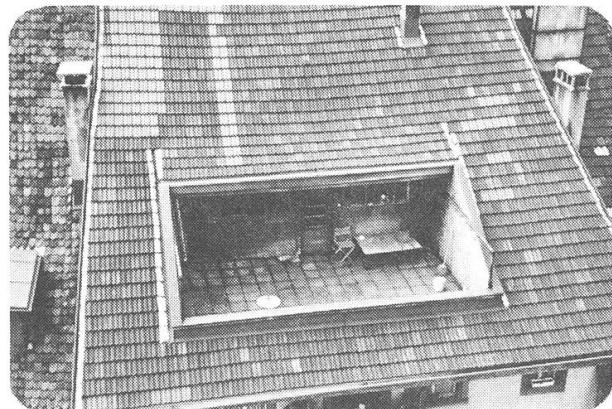
Abb. 101, Gegen die Regel verstossender neuerer Dacheinschnitt (Brättligäu)

Dacheinbau an der Leuengasse 16 (sehr störend aus der Sicht vom Schloss) durch Eigentümer mit Beihilfe des Stadtbauamtes, der neuen Stelle für Ortsbildschutz bei der Abteilung Raumplanung des Baudepartementes des Kantons Aargau und dem Eidgenössischen Oberforstinspektorat (siehe Abb. 101).

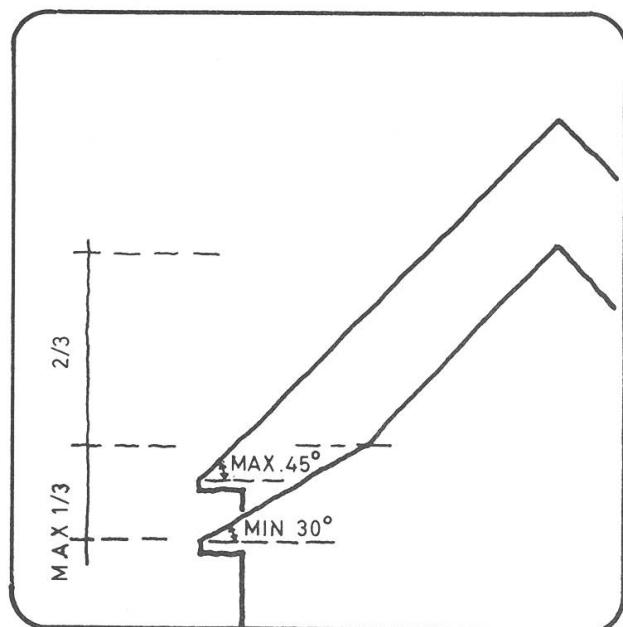
Das Dach darf maximal einen horizontalen Knick aufweisen, der im unteren Drittel liegen muss. Der untere Teil des Daches muss in diesem Fall flacher sein als der obere.

Abb. 102, Regel Neigung, Knick

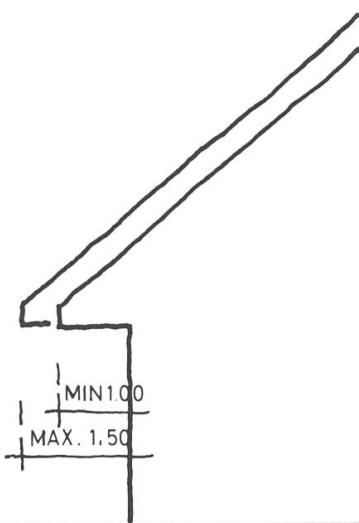
Abb. 103, Regel Auskragung

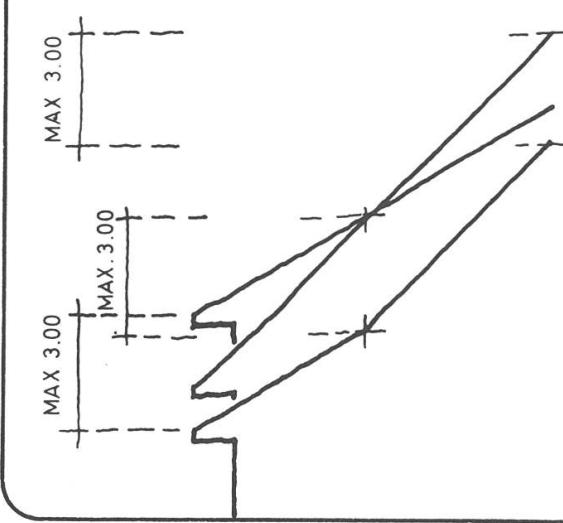
Abb. 105, Regel Höhenunterschied zu Nachbargebäude

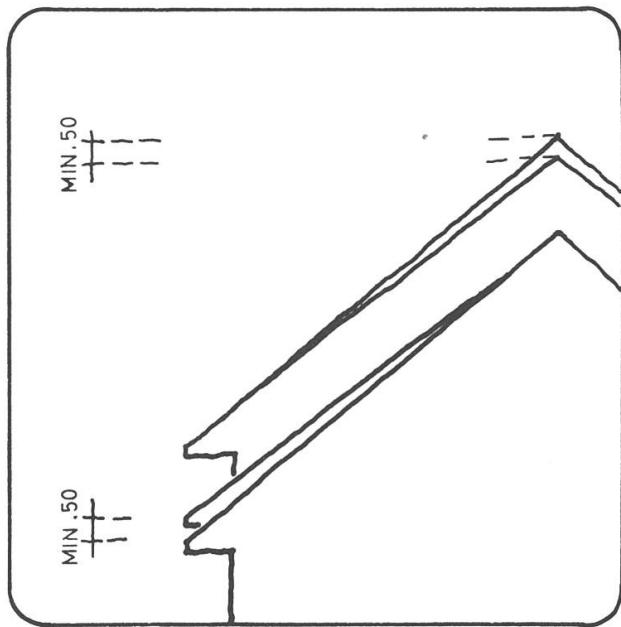
Abb. 104, Regel Traufversatz und Firstversatz zu Nachbargebäude

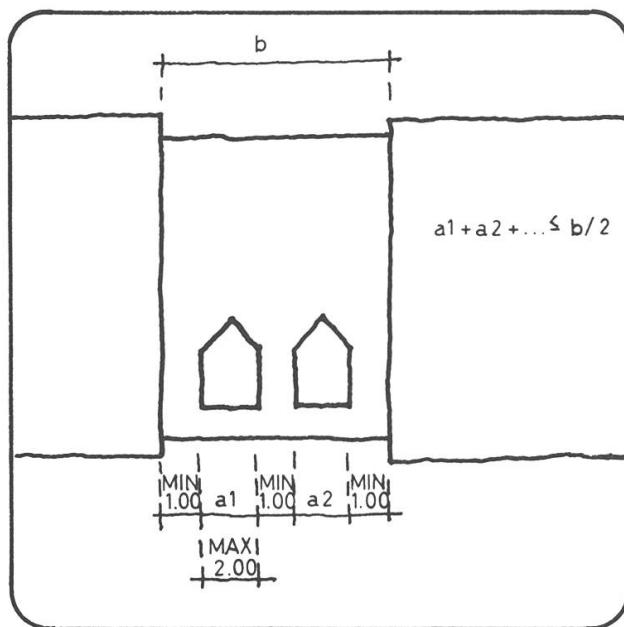
Die maximale Breite eines einzelnen Dachaufbaus oder einer einzelnen Dachöffnung darf nicht grösser sein als 2.00 m.

Der Zwischenraum zwischen den Dachaufbauten oder Dachöffnungen sowie der Abstand zu den Nachbargebäuden muss mindestens 1.00 m betragen.

Abb. 106, Regel Dachaufbauten
