**Zeitschrift:** Lenzburger Neujahrsblätter  
**Herausgeber:** Ortsbürger-Kulturkommission Lenzburg  
**Band:** 63 (1992)

**Artikel:** Gesamtrestaurierung der Reformierten Stadtkirche Lenzburg  
**Autor:** Waser, Heinz / Schild, Peter / Büchs, Ulrike  
**DOI:** <https://doi.org/10.5169/seals-918096>

# Gesamtrestaurierung der Reformierten Stadtkirche Lenzburg

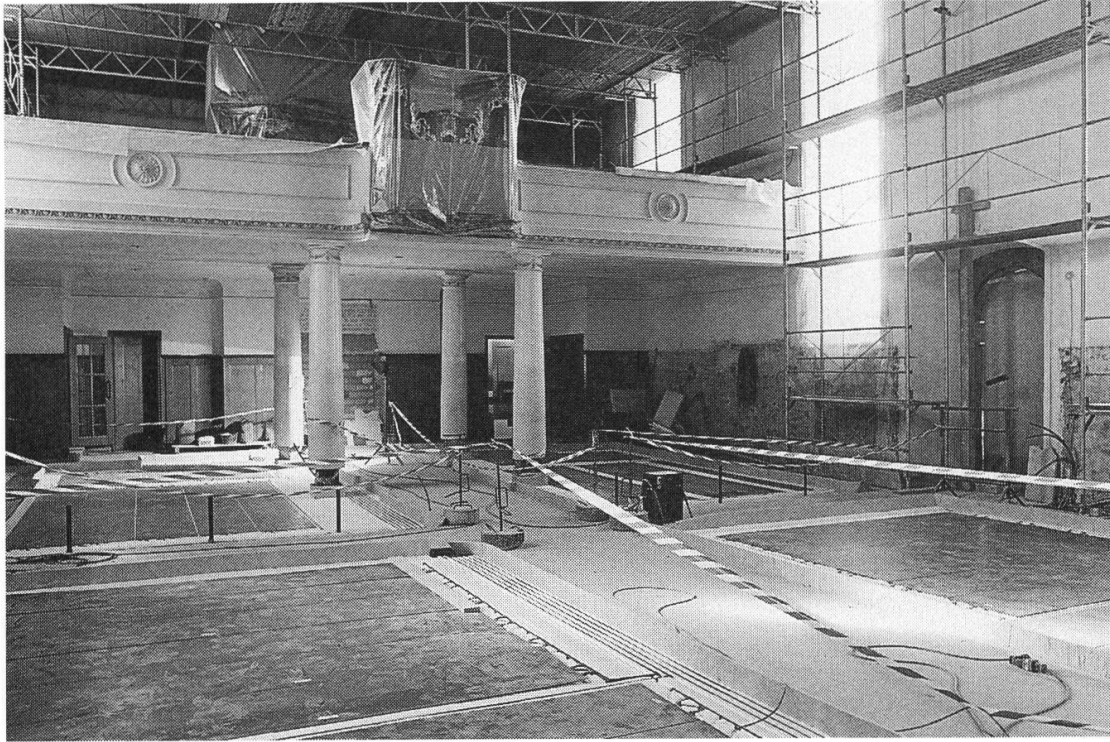
Blick ins Kirchenschiff während der Bauzeit. Zu beachten ist die fertig montierte Platten-Bodenheizung. (Fotos: Hans Weber).

Die alte Elektroheizung erzeugte, durch das rasche Aufheizen, eine Aufwirbelung des Bodestaubes; die schöne Stuckdecke war entsprechend verschmutzt und grau. Das neue Konzept besteht aus Grundlastheizung entlang der Außenmauer und einer neuartigen Boden-Flächenheizung als Zusatz. Damit sollen die kalten Fallwinde im Bereich der Fenster, eine sog. Konvektion (Aufwindströmung im Raum) und kalte Füße vermieden werden, bei verhältnismäßig tiefen Heiztemperaturen (12 Grad Grundlast, 16 Grad Betriebswärme). Da der Kirchenboden im Gefälle liegt, gab die Ausführung einige Probleme auf. Wir erwarten von der neuen Anlage eine wesentliche Komfortverbesserung für die Besucher.

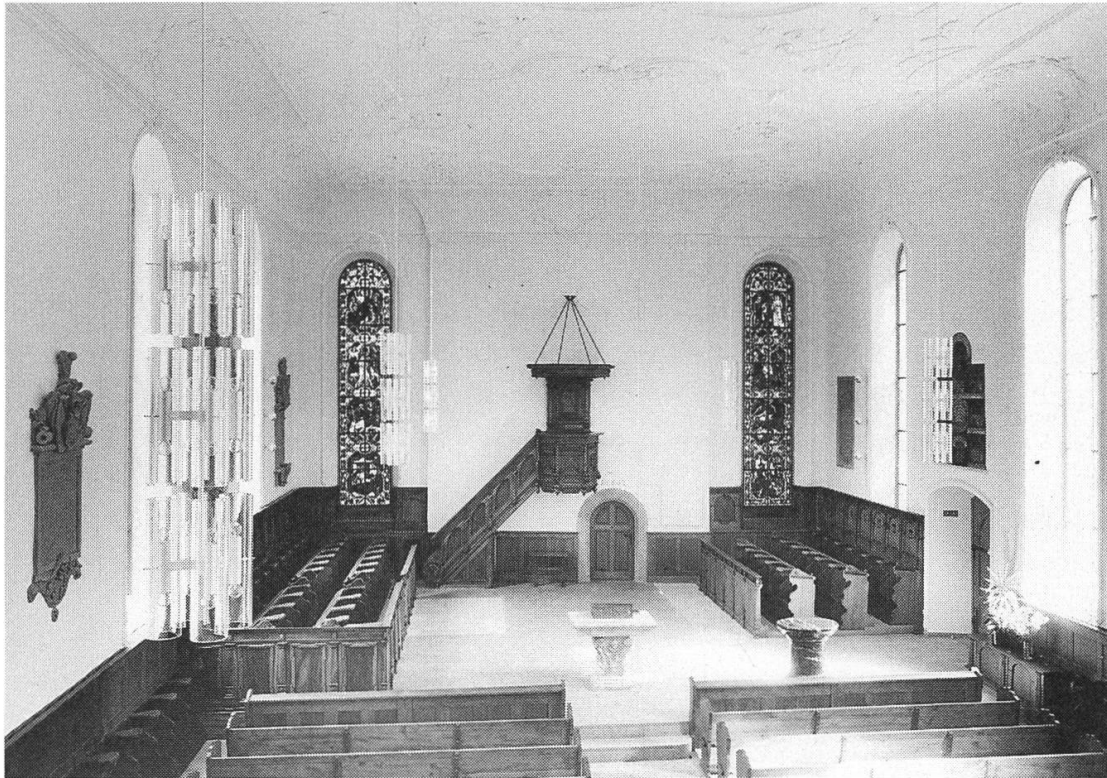
Blick von der Empore gegen den ausgeräumten und möblierten Chor. Die hängenden Deckenlampen sind diskret und trotzdem den heutigen Beleuchtungsnormen entsprechend.

Eine bessere Ausleuchtung der Kirche war eine Bedingung. Alle Beteiligten taten sich bei der Suche nach einer Lösung schwer. Neben Vorschlägen, Sichtung von Prospekten, Besichtigungsfahrten an viele Orte mit ähnlichen Problemen, Demonstrationen mit Musterleuchten gab es wesentliche Stilfragen zu diskutieren. Da die Stadtkirche verschiedene Stile enthält (Frühbarock, Spätgotik, Régence/Rokoko, Kanzel, Orgel) entschied man sich schlussendlich für eine einfache, moderne Leuchte mit neutralem Glas und Silbergestell. Nicht der Leuchter, sondern der Raum soll wirken – wie in einem Museum das Kulturgut angeleuchtet wird. Die stilfremden, alten Lampen mit dem ungenügenden, indirekten Licht wurden daher entfernt. Der Lampentyp ist unter und auf der Empore als Modellvariante übernommen. Im Chorbereich können zusätzliche Strahler auf Stromschienen montiert werden. Die Lichtstärke ist abschnittsweise im Raum regulierbar (hell – dunkel) und erlaubt so eine Ambience-Beleuchtung nach Bedarf.
