Das Fraumünster in Zürich

J. R. Rahn.

III. Die spätgotischen Abteigebäude.

Druck von Fritz Amberger vorm. David Bürkli.
1902.

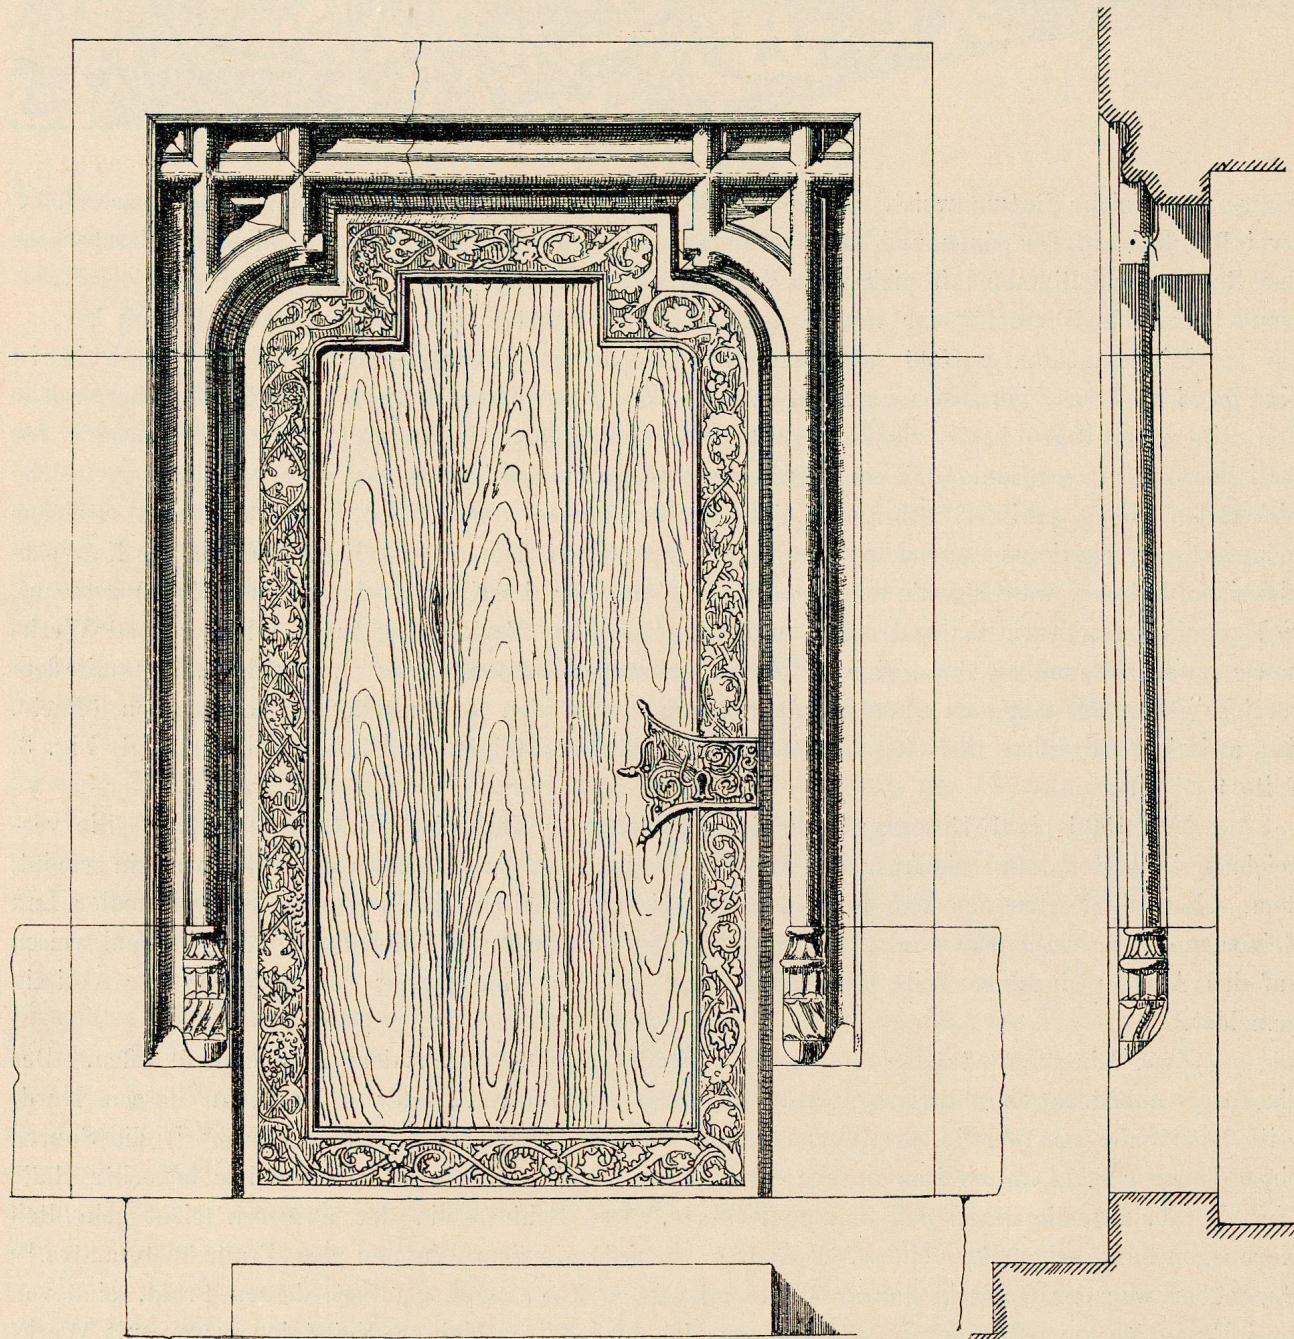
Fig. 39. Portal im Brunnenhof. (W. Lehmann).

gothischem Schlüsselschilde (Fig. 49) zeigte die Thüre, die vom Brunnenhof in den Hausflur No. 34 führte (Fig. 39)¹⁹⁾, und eine mehrteilige Fenstergruppe, die sich im zweiten Stock des

¹⁹⁾ Fig. 39, nach der Aufnahme von Wilhelm Lehmann in der Skizzensammlung des Bauschülervereins „Architectura“ des eidgen. Polytechnikums in Zürich. Jahrgang II. Diese Thüre befindet sich jetzt im Landesmuseum vor der Loggia No. XXV des ersten Stockes.

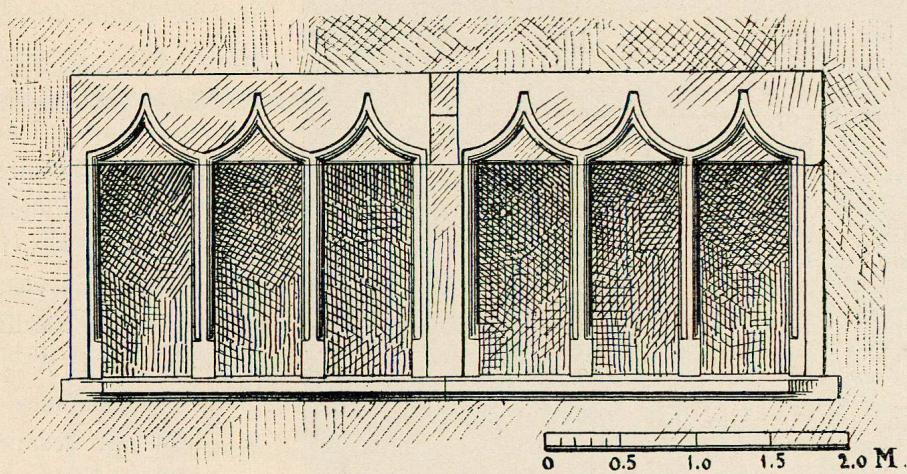
Fig. 40. Fenstergruppe an der Ostseite des Gastzimmers.

gleichen Flügels an dessen Nordende nach dem Flusse öffnete (Fig. 40). Ihre wagrechten Sturze waren mit concav geschweiften Giebelblenden bekrönt.²⁰⁾ Darüber hob sich die Nordost-Ecke in der Höhe eines Fenstergeschosses aus dem Dache hervor.²¹⁾ Ein gleiches Fenster, wie die vorhin erwähnten, fand sich 1880 hinter damals abgebrochenen Vorbauten im ersten Stock des Südflügels an dessen westlicher Stirnseite vor (Fig. 41).

²⁰⁾ Diese Fenster sind genau wiederholt an der Nord- und Westseite des Zimmers No. XVII im ersten Stock des Landesmuseums. Die Originale liegen bei den Baufragmenten im Garten. Conrad Meyer's Ansicht Fig. 7 oben zeigt solche Fenster auch an der Nordseite und am südlichen Ende der Ostfronte des gleichen Stockes.

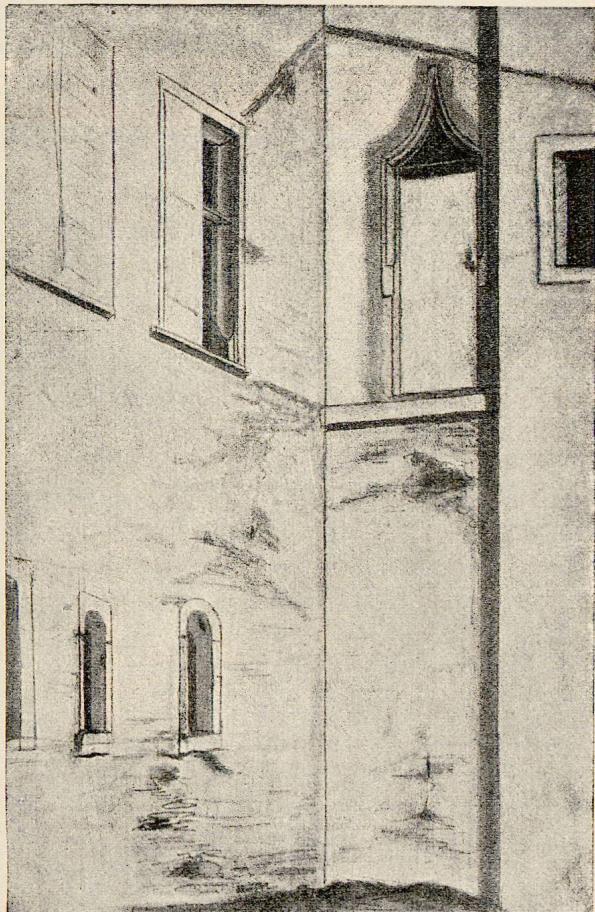
Aller Aufwand, den die Mittel erlaubten, kam dem Inneren zu, dessen Gemächer und Gänge vor Zeiten einen reiz- und schmuckvollen Anblick boten. Aus drei Teilen setzte sich der Ostflügel zusammen: Aus dem Flure No. 34 in der Mitte und zwei Sälen (No. 35/36) und (No. 29/32) daneben. Bei der Thüre, die sich von dem ersten nach dem Hofe öffnete, stieg in südlichem Laufe eine steinerne Treppe, der einzige Zugang zum oberen Stocke, hinauf. Kein Teil des Erdgeschosses hatte zur Zeit des Abbruches die Reste seiner mittelalterlichen Ausstattung bewahrt. Die letzten sind 1874 verschwunden; sie rührten von der Diele in dem bisher ungeteilten Raum (No. 35/36) her, flach geschnitzte Friese, deren einer die Jahreszahl 1509 und den Namen des Verfertigers getragen haben soll.²²⁾ Fig. 41. Fenster am Westende des Südflügels. (W. Lehmann 1880).

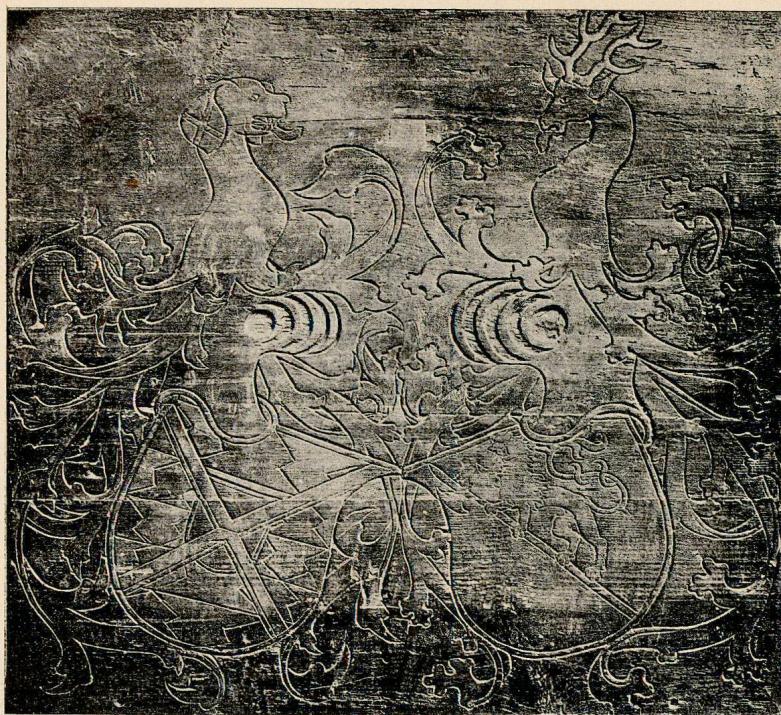
Fig. 42. Wappentafel über der Thüre des Wohnzimmers.

äussere Superporte wieder zum Vorschein gekommen, ein 0,91 Meter hohe und 1 Meter breite Holztafel (Fig. 42), welche die Wappen von Katharina's Eltern, des Freiherrn Wernher von Zimmern und der Margaretha von Öttingen zeigt, letzteres, weil das eines gräflichen Hauses, heraldisch rechts.²³⁾ Nicht als Flachschnitzerei, sondern bloss in sogenannter gestochener Arbeit sind die Wappen auf dem Naturbraun des Holzes mit glatten Tönen bemalt und stellenweise mit einfachen schwarzen Strichlagen schattiert. Stolz und Trotz der Thiere, das schöne Verhältnis zwischen Helm und Schild und der edle Schwung der Helmdecken sind Muster heraldischen Stils.

²³⁾ Auf diese Tafel ist wohl der Posten in der Rechnung von 1507: „Dem meister Löwen (Hans Leu) 15 β von miner frowen wappen ze malen“ (S. 33 oben) zu beziehen. Die Abbildung in „Zürich und das Schweizerische Landesmuseum“ 1890 (Seite 54) zeigt die beiden Wappen verkehrt. Die Tafel ist im Landesmuseum über der Aussenseite der Thüre zu dem Zimmer XVIII angebracht.

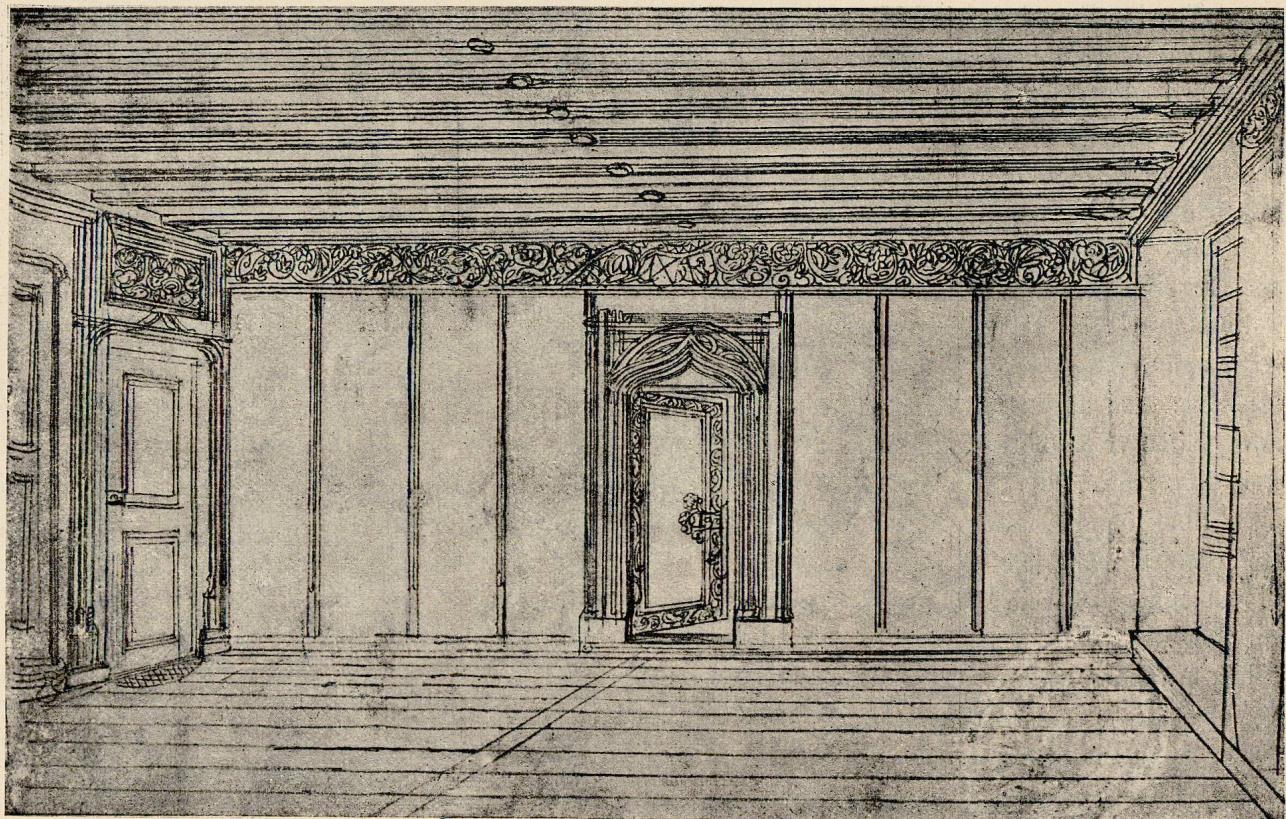
Fig. 43. Wohn- oder Empfangszimmer im „Hof“. (Franz Schmid).

An den Wänden waren die Bretterfugen mit einfach profilierten Leisten bedeckt. Was die flachgeschnitzten Friese betrifft, so lässt sich auf Grund der Abbildung (Fig. 43) nur noch die Stellung des nördlichen bestimmen. Über der Thüre waren die geneigten Schilde der Öttingen (heraldisch rechts) und der Zimmern geschnitzt, und von einer Bandrolle überragt, welche die Anfangsbuchstaben W W V W W einer noch unenträtselten Devise enthält. Ein N, das mitten darüber auf der Rahmleiste steht, mag die Initialie des Meisternamens sein. Zu Seiten der Wappen rankt und wuchert ein üppiges Gewinde von Zweigen, Blättern und Blumen, rechts mit Vögeln belebt, die sich naschend und spielend tummeln, zur Linken aber ein Käuzchen umschwirren, während weiter ein Jäger mit Horn und Speer erscheint, vor dem zwei Hunde einen Hirschen verfolgen (Kopfvignetten Seite 71 und 85). Über der einen Fenstergruppe²⁷⁾ war das Laubwerk mit symbolischen Thieren versetzt, einem Pfau und dem Phönix, der den Flammen entschwebt, weiter sieht man den Pelikan, der die Nestlinge mit seinem Herzblut nährt, und, wieder durch Blattwerk getrennt, einen

²⁷⁾ Unrichtig stellt Schmid (Fig. 43) die östlichen Fensterkammern mit wagrechten Verdachungen dar, die unmittelbar an die Balkendiele stossen, denn die Friese, welche die Fensterwände bekrönten, sind noch erhalten und zwar mit flachbogigen Ausschnitten (Kopfstück S. 88), was beweist, dass in dieser Form auch die Kammern schlossen.

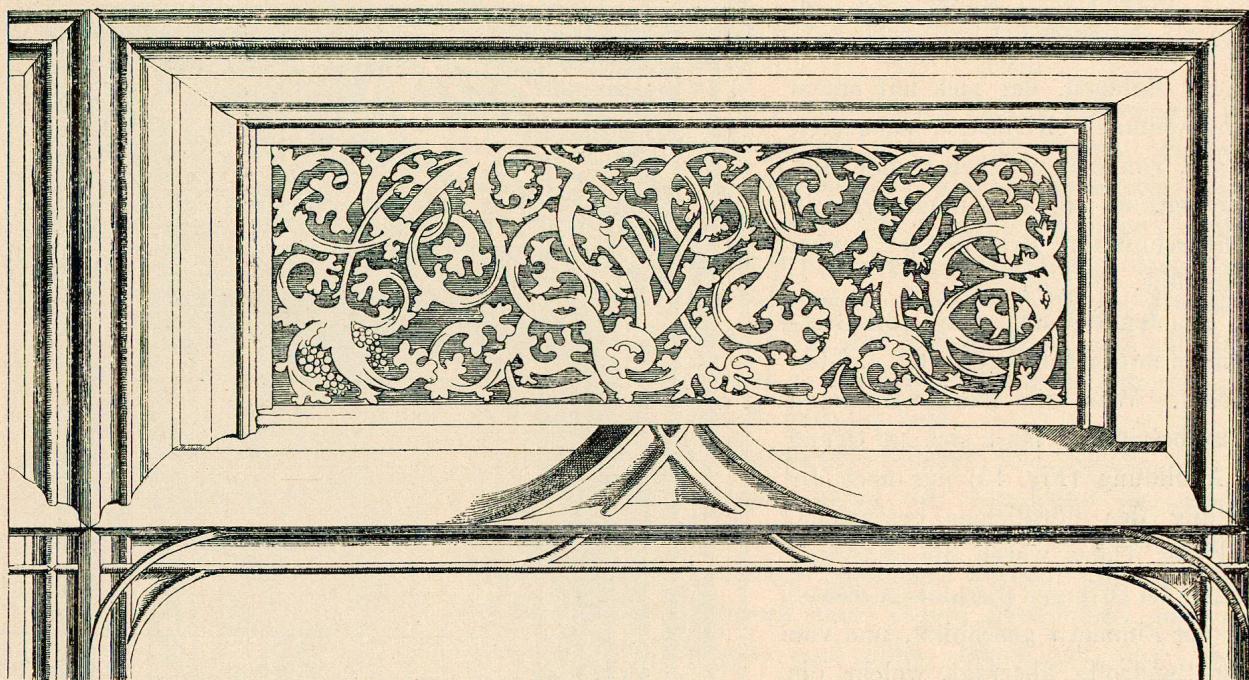
Fig. 44. Westthüre im Wohn- oder Empfangszimmer (W. Lehmann).

schnitzten Borte und dem mit getriebener und durchbrochener Arbeit geschmückten Eisenschloss und Bügel (Fig. 50) ist auch der Flügel erhalten. Einfacher ist die Westthüre²⁶). Stabwerk und Kehlen bilden den vier-eckigen Rahmen, der sich mit einem flachgespannten Kielbogen schneidet, worauf, von dem gleichen Profile umschlossen, in edles Rankenwerk in flachgeschnitzter Arbeit die Superporte füllt. (Fig. 44).

²⁶⁾ Autographie von Lehmann l. c. Ihren alten Flügel hatte diese Thüre schon längst verloren.

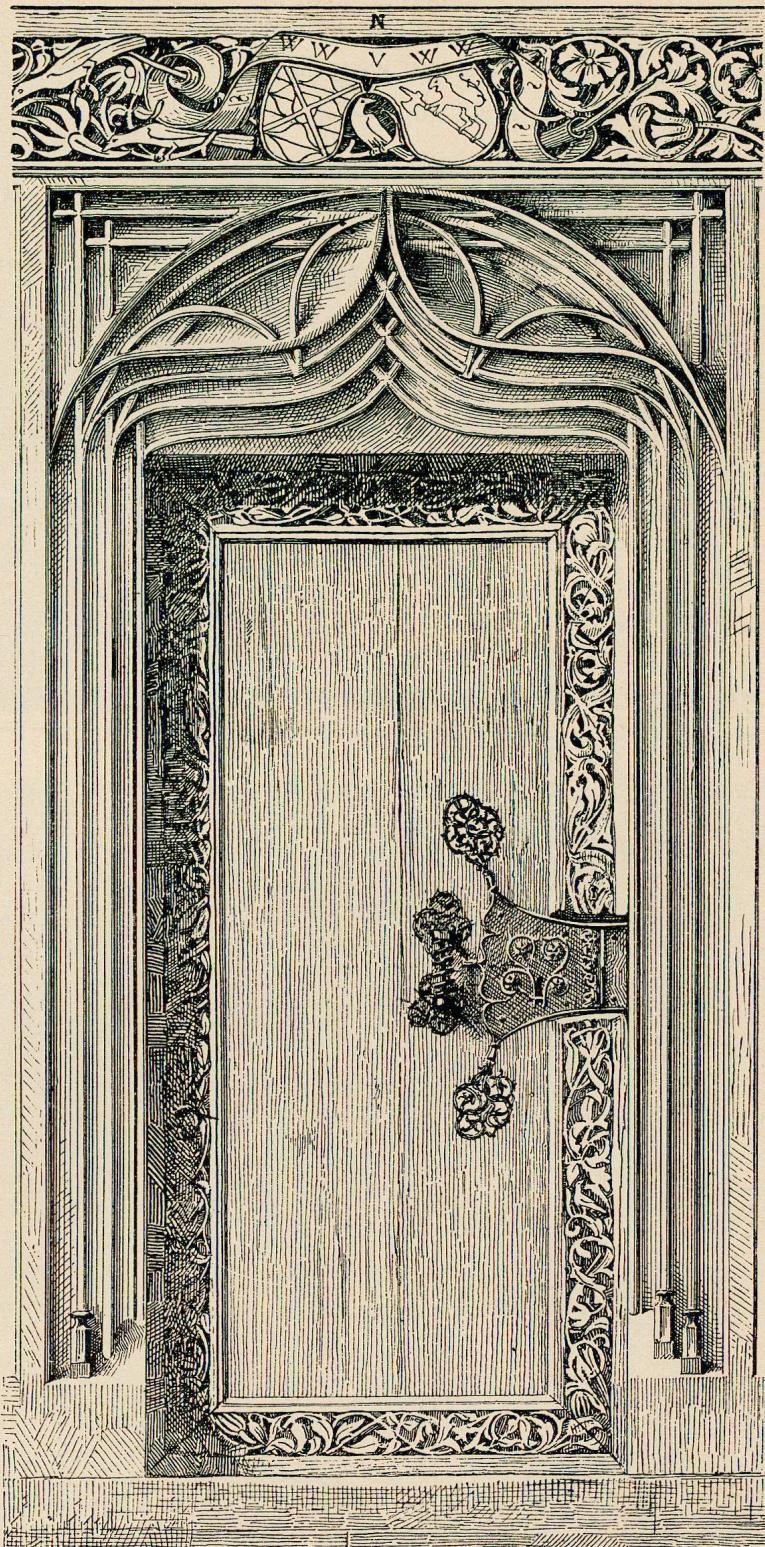
Fig. 45. Thüre im Wohn- oder Empfangszimmer.

- ¹⁰⁾ S. 60 oben.
- ¹¹⁾ S. 22 oben.
- ¹²⁾ Stiftsrechnung von 1484, S. 30.
- ¹³⁾ Das Zimmer führt im Landesmuseum die Nummer XVI. Nicht dazu gehörig ist die Fig. 45 abgebildete Thüre, die sich ehedem in dem Wohn- oder Empfangszimmer der Äbtissin (Taf. II A No. 53 und 54) im „Hof“ befand. Die Polychromie der Schnitzfriese, von der sich nur geringe Spuren erhalten hatten, ist modern und ebenso die Befensterung. Nicht zu diesem Zimmer, wenn auch alte Arbeit, gehörte der nördliche Fries. Die Glasgemälde stammen aus der Stiftspropstei Grossmünster und der grüne Kachelofen aus dem Hunger'schen Hause in Rapperswil (vgl. Anzeiger für schweizer. Alterthumskunde. 1895. S. 453).

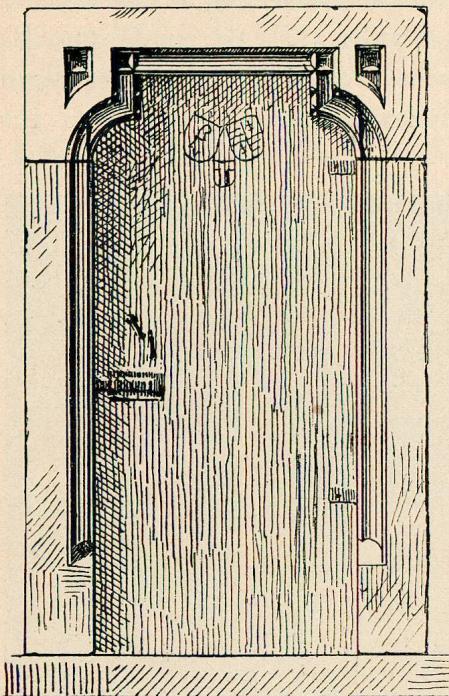
Fig. 46. Thüre im südlichen Gange des ersten Stockes.

seits mit Steinsitzen und ihre Fenster mit doppelt gekehlten Kreuzen ausgesetzt. Am Westende führte eine spätgotische Thüre (Fig. 46) zu dem in dem Ostflügel des Konventes gelegenen Flure (No. 62). Sie war weniger der schlchten Formbehandlung ihres Steinwerkes als der Schilder wegen

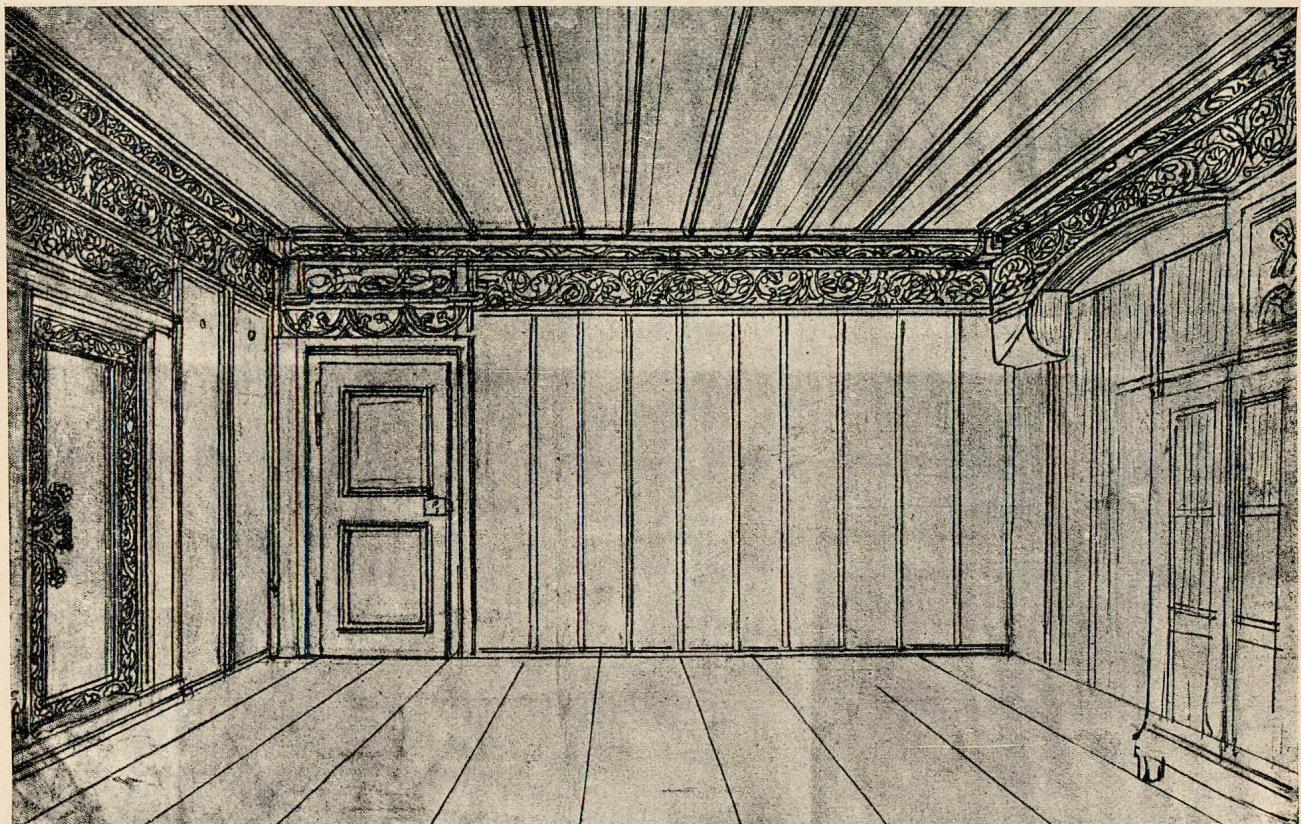
Fig. 48. Gastzimmer im „Hof“. (Franz Schmid).

³⁹⁾ Die Rundmedaillons auf den Balkenmittten, welche die Ansicht bei G. v. Wyss, Taf. VII darstellt, sind auf der genaueren Zeichnung von Schmid (Fig. 48) weggelassen.

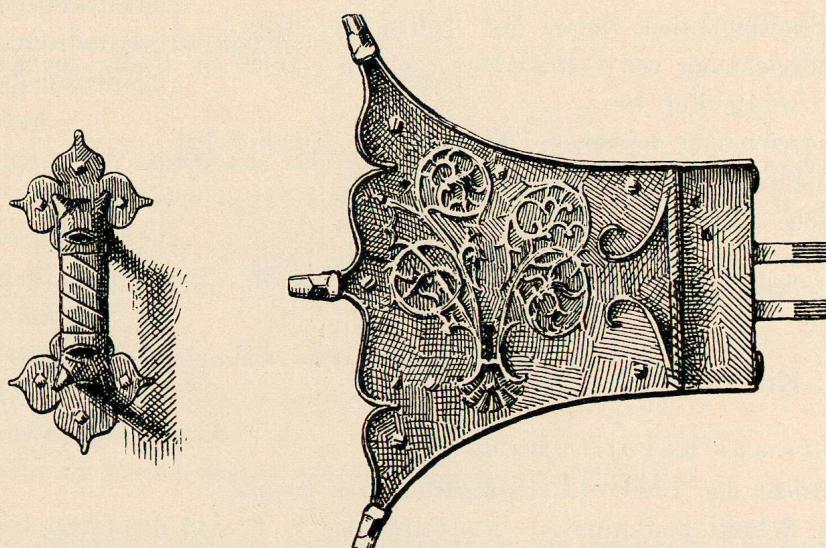
Fig. 49. Eisenschloss und Bügel.

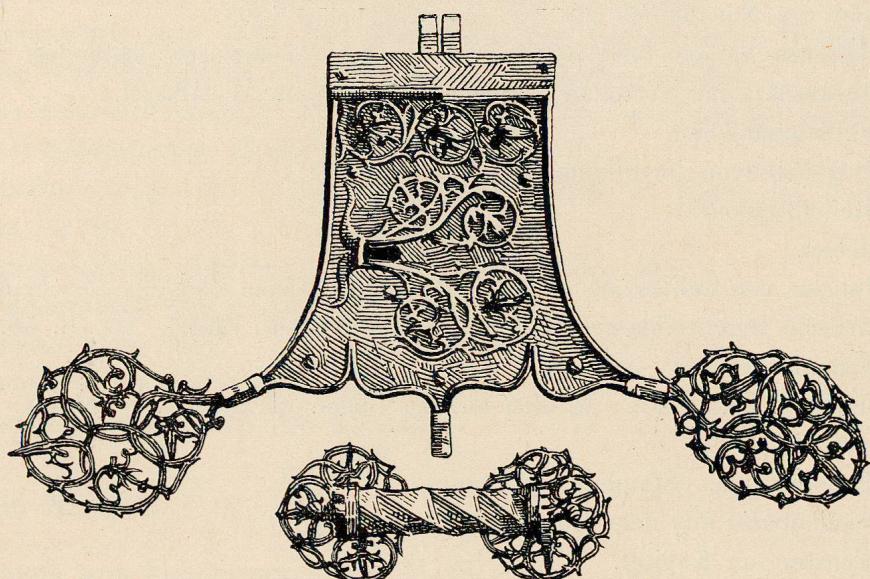
Fig. 50. Thürbeschläge.
