Autor(en): **Tanner, Erika**

Schweinestall in Schüren

(Mettmenstetten, 2. Hälfte des 19. Jahrhunderts)

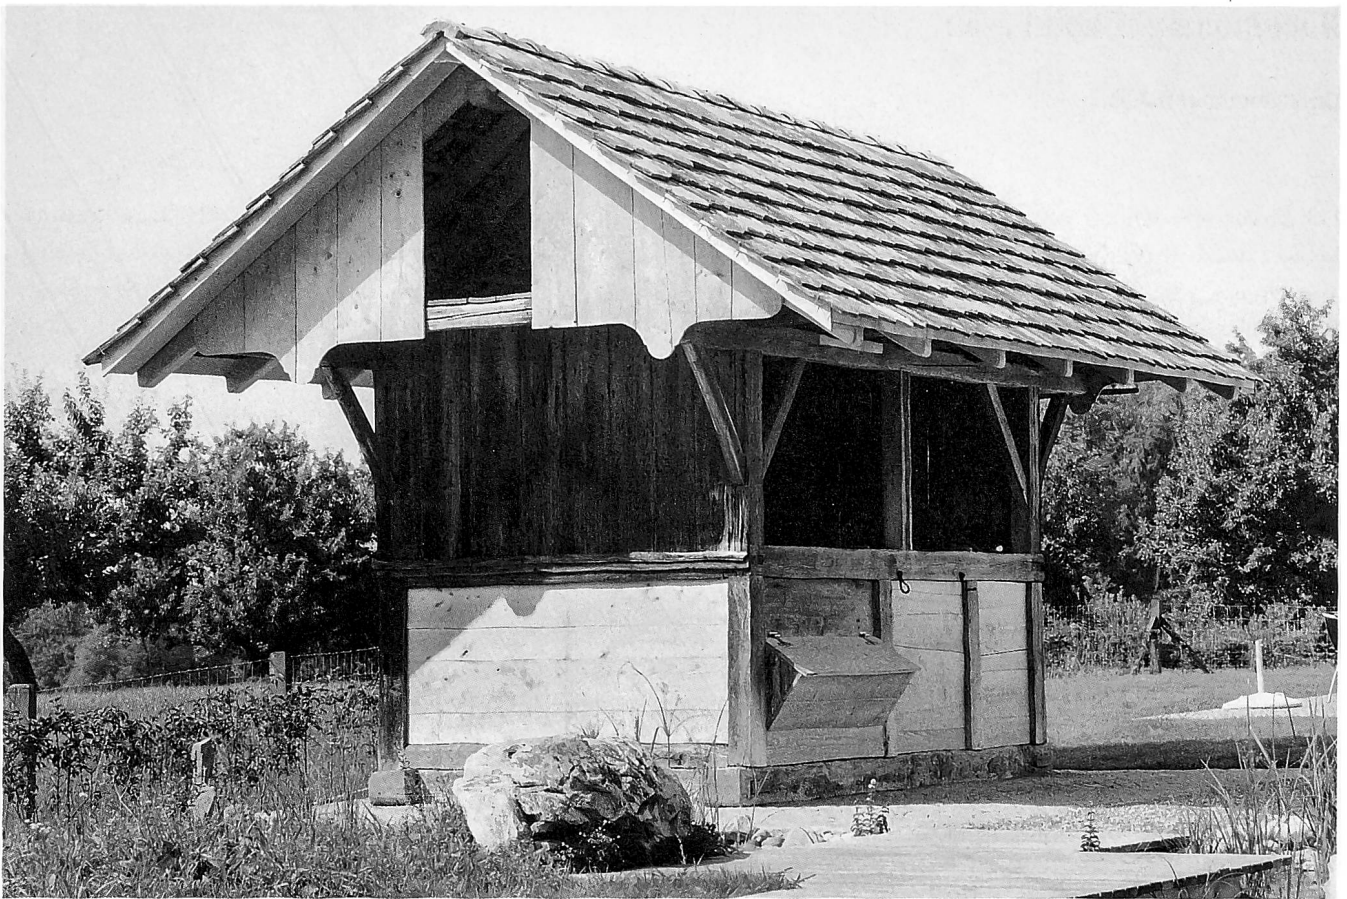
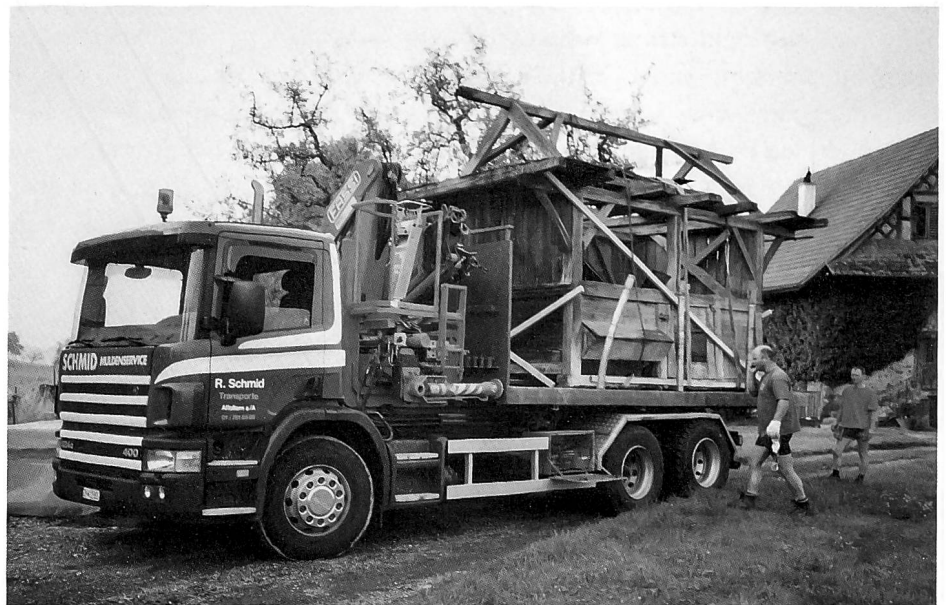
Fahrhabe auf Reisen: Der reastaurierte Schweinestall am neuen Standort 2001 und seine Versetzung im Jahr 2000. (Fotos Kantonale Denkmalpflege Zürich)

Der freistehende Schweinestall in Schüren ist in unmittelbarer Nähe zum zugehörigen Wohnhaus gelegen und weist eine Grundfläche von zirka $2 \times 3,5$ Metern auf. Er besteht aus einem niedrigen, kastenartigen Stall in Bohlenständerbauweise und einem daraufgesetzten bretterschalten Geschoss in Gerüstbauweise. Das Stallgeschoss ist durch Holzwände in drei Abteile unterteilt, die durch mehrere Türchen und Klappläden erschlossen werden. Eines der Stallabteile weist einen von aussen bedienbaren Futtertrog auf. Da die Mehrzahl der Schweine zu Beginn der Winterszeit geschlachtet wurde, erachtete

Der Schweinestall von Schüren ist im Jahr 1900 mit einem Schätzungswert von 300 Franken erstmals im Lagerbuch der kantonalen Gebäudeversicherung aufgeführt. Der Vermerk, «bisher nicht versichert», zeigt an, dass der Stall bereits vorher bestand. Da frei stehende Bauten unter einem Wert von 200 Franken von der Versicherung ausgeschlossen waren, ist das Baudatum nicht bekannt. Auf der Wild-Karte (Aufnahmen 1843–1851, Druck 1852–1865) ist das Gebäude nicht eingezeichnet. Es dürfte somit zwischen 1843 und 1900 erstellt worden sein. Der seltene, gut erhaltene Kleinbau wurde im Jahr 2000 um 5,5 Meter verschoben und restauriert.
