Zeitschrift: Mitteilungen der Antiquarischen Gesellschaft in Zürich

Artikel: Kirchenbau im Wandel

Autor: Böhmer, Roland

Kirchenbau im Wandel

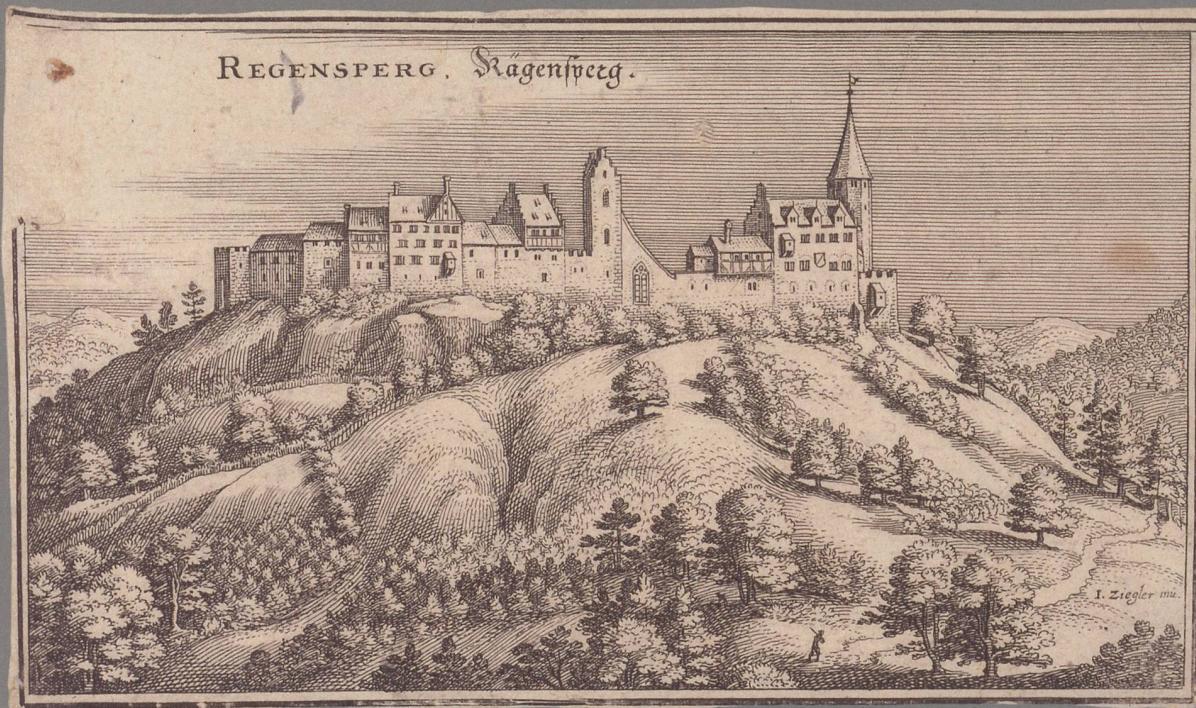
Abb. 1: Regensberg um 1650.
Schlossturm und Kirchturm
dominieren die Silhouette des
weithin sichtbaren Hügel-

städtchens. Radierung von
Hans Jakob Ziegler. (Zentral-
bibliothek Zürich, Graphische
Sammlung und Fotoarchiv)

Chorflankenturm war durch den engen, an der Stadtmauer gelegenen Bauplatz weitgehend vorgegeben. Aussagen zur ursprünglichen Gestaltung der später veränderten Kirche sind nur bedingt möglich. Ansichten aus dem 16. und 17. Jahrhundert³ zeigen die in die Stadtmauer integrierte Chorwand mit einem spitzbogigen Masswerkfenster und den Turm mit zwei Treppengiebeln. Offensichtlich war der Zürcher Obrigkeit die eindrückliche Fernwirkung des Bauwerks ein grosses Anliegen.

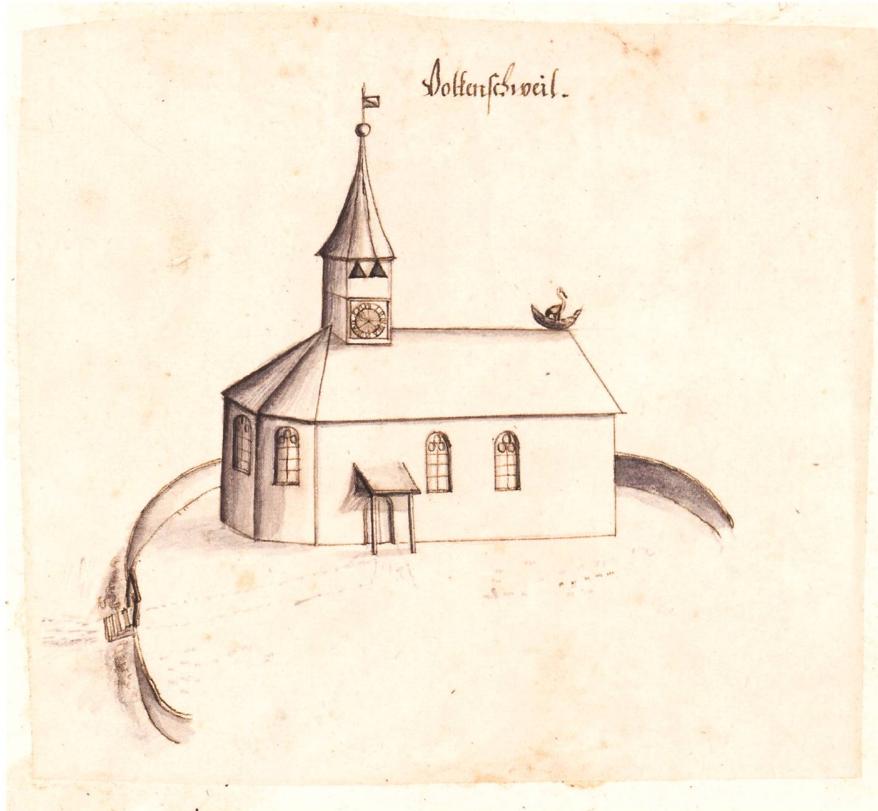
Abb. 2: Die Kirche von Volketswil mit einem Storchennest auf dem Dachfirst. Anonyme Federzeichnung, 18. Jahrhundert. (Zentralbibliothek Zürich, Graphische Sammlung und Fotoarchiv)

Die Kirche von Volketswil entspricht im wesentlichen dem Schema von Rafz: Hier sind jedoch die Längswände des Schiffs ein kurzes Stück weit in den Chor weitergeführt, und die drei Seiten des Polygons sind gleich lang. In der nördlichen Längswand des Schiffs befand sich ein Seiteneingang.

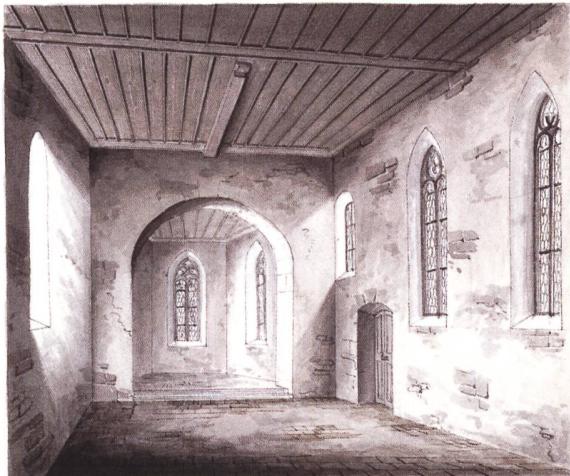
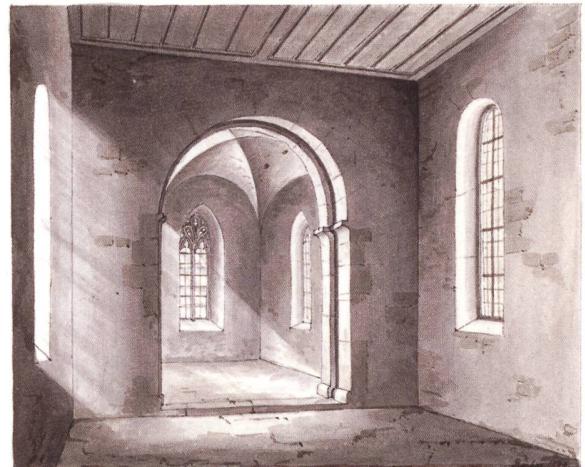
Abb. 3, 4: Innenraum und Grundriss der Kirchen von Rafz (links) und Rorbas. Sepiazeichnungen von Ludwig Schulthess, um 1840 beziehungsweise 1839. Die Kirche Rafz wurde 1708, die Kirche Rorbas 1685/86 gegen Westen verlängert. Die Lage der ursprünglichen Westwand (Hellgrau) wurde vom Autor eingefügt. (Zentralbibliothek Zürich, Graphische Sammlung und Fotoarchiv)

Obschon an den drei Bauvorhaben die gleichen Hauptakteure beteiligt waren, unterscheiden sich vor allem die Kirchen von Rafz und Rorbas erheblich voneinander. Gemeinsamkeiten lassen sich bei der Gestaltung der Schiffe feststellen: Sie haben fast identische Masse, die Längswände waren von je zwei Fenstern durchbrochen, und der einzige Eingang befand sich in der Westwand. Die Fenster waren mit spätgotischen Masswerken geschmückt

und wie die Türöffnungen spitzbogig. Gänzlich verschieden wurden hingegen die Bauaufgaben Chor und Turm gelöst. In Rorbas öffnet sich das Schiff mit einem hohen Chorbogen gegen den Turm, dessen kreuzgratgewölbtes Erdgeschoss als Chorraum dient. Solche Chorturmkirchen gab es im Zürichbiet bereits in vorreformatorischer Zeit – ein herausragendes Beispiel ist St. Peter in Zürich. In der Zeit der Spätgotik entstanden nur noch wenige Chorturmkirchen, so in Steinmaur und Weisslingen.

In Rafz schliesst an das Schiff in gleicher Breite ein Chor mit trapezförmigem Grundriss an. Der sich weit öffnende Chorbogen verbindet und trennt die beiden Bauteile zugleich. Ein am östlichen Ende des Schiffs angeordneter hölzerner Dachreiter mit Spitzhelm ersetzt den Turm.

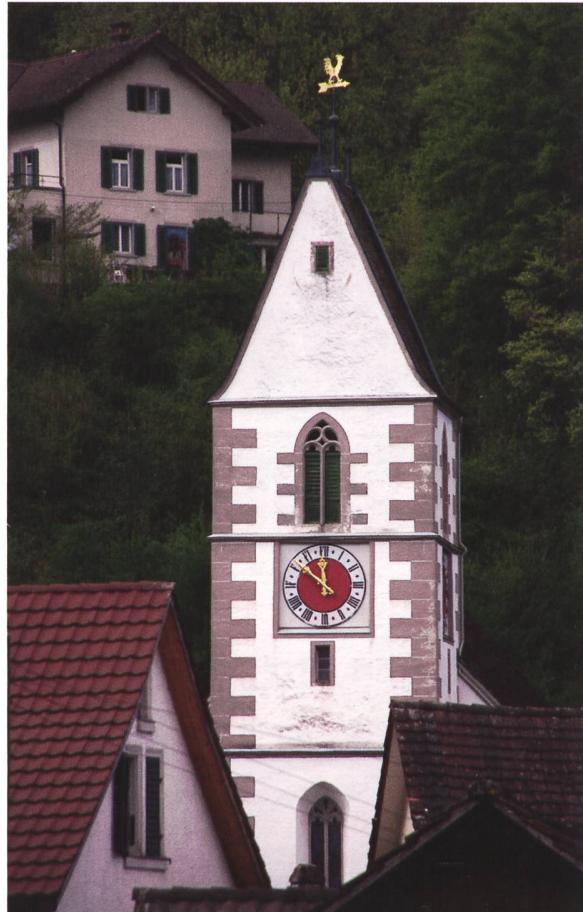
Abb. 6: Der Chorturm von Rorbas. Die aufgemalten Eckquader gehen auf die Renovation von 1686 zurück (Kantonale Denkmalpflege Zürich, Dübendorf)
