Zeitschrift: Mariastein : Monatsblätter zur Vertiefung der Beziehungen zwischen Pilgern und Heiligtum
Herausgeber: Benediktiner von Mariastein
Band: 51 (1974)
Heft: 2

Die Klosterkirche als Bauplatz

P. Bonifaz Born

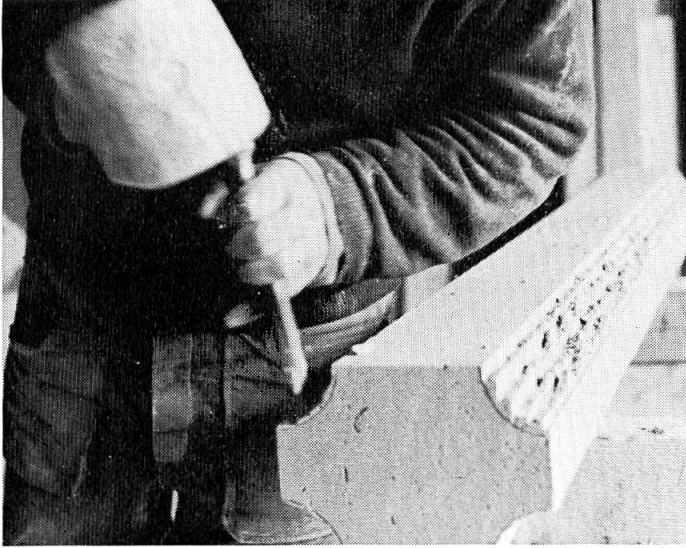
Die rohe Form eines Masswerkes — Fischblasenmotiv — wird bearbeitet.

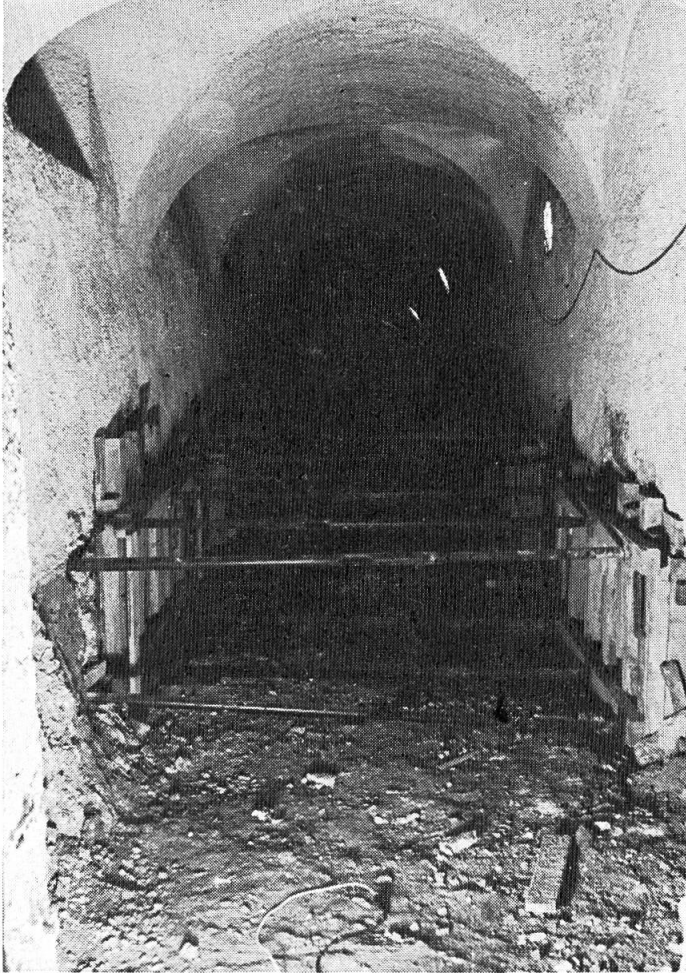
Der alte Gnadenkapellengang wurde etwas tiefer gelegt, um einen nahtlosen Uebergang zum neuen Kapellengang zu bekommen.

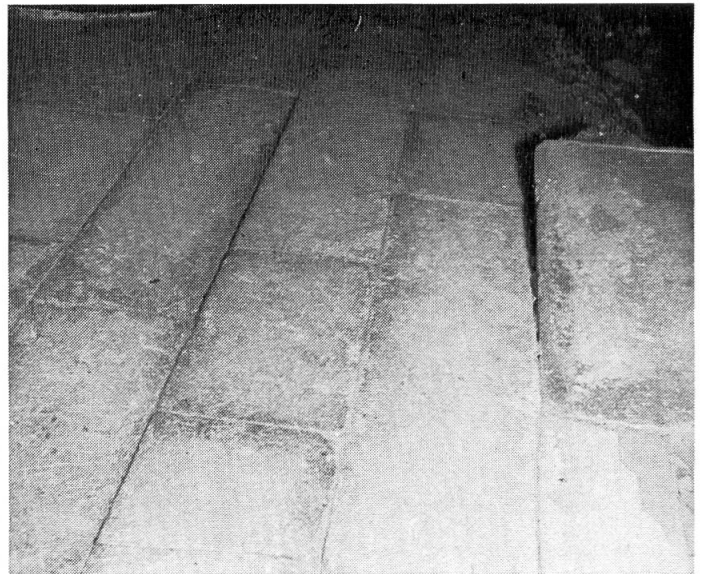
Alter, englisch verlegter Plattenboden in der Basilika. Bruchstückweise kam dieser Boden unter dem Plättli-boden zum Vorschein.

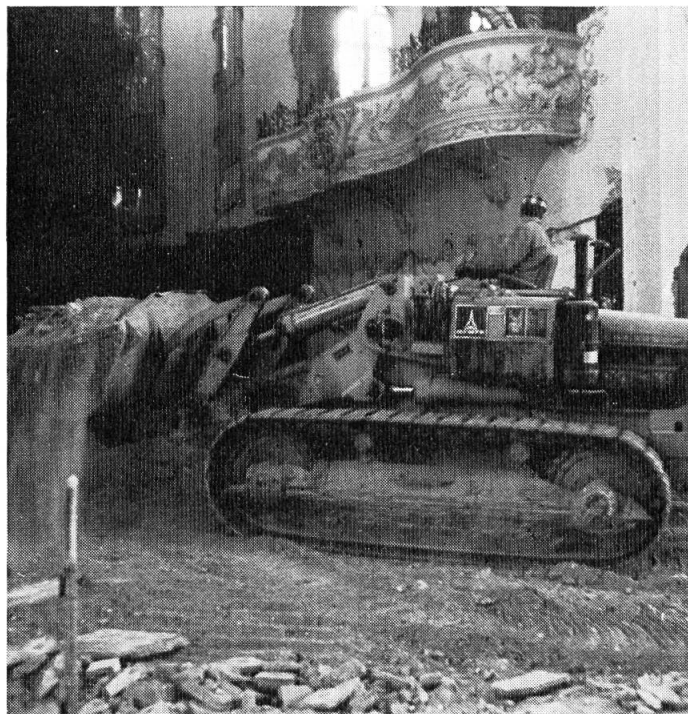
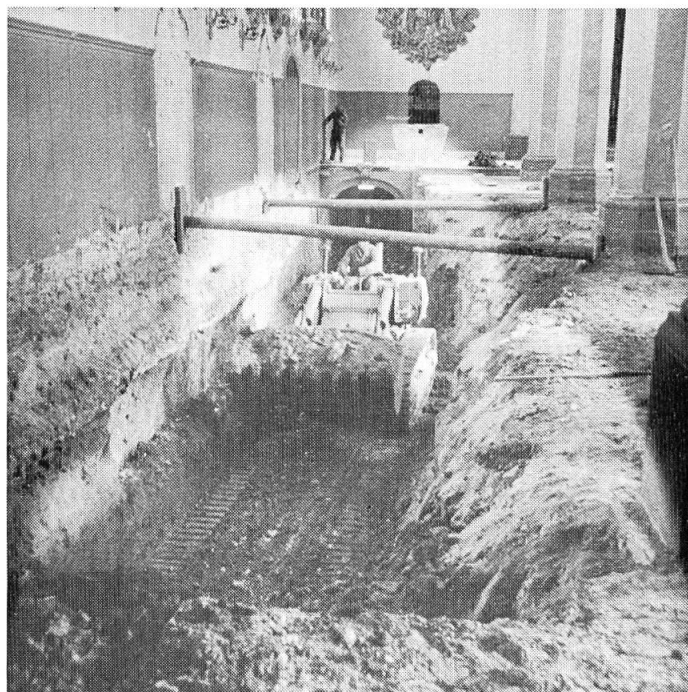
Ein nichtalltägliches Bild. Der Trax leistet gründliche Arbeit.

Dem Chauffeur dieses robusten «Raupentieres». Herr Alfred Schmitt von Ligsdorf/Elsass, gebührt Anerkennung. Er beherrscht diese 125 PS aufs beste und zirkelt mit grosser Präzision um alle Ecken und Säulen und der Plättliboden von 1904 verschwindet Stück um Stück.

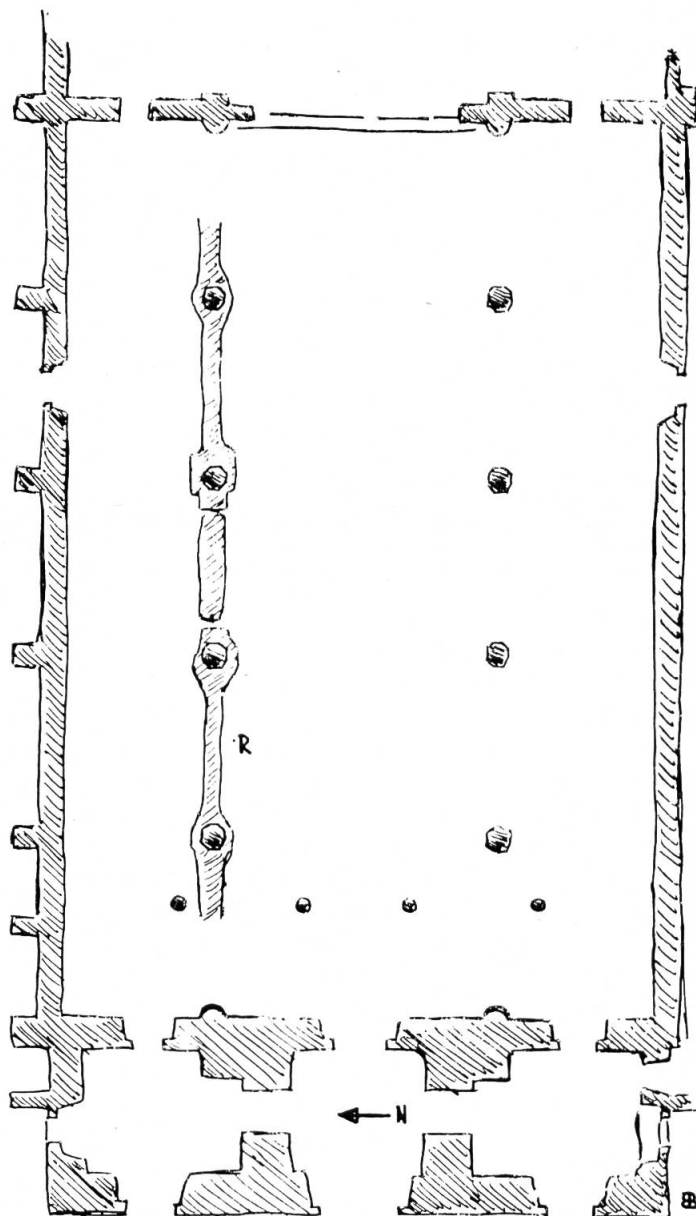
R = Riegel.

Die Stützenfundamente sind durch einen in den Ausmassen unregelmässigen Riegel verbunden. Dieser Riegel hat die Aufgabe seitliche Schubkräfte aufzunehmen. Er wurde am 16. November 1973 durchbrochen.

Die Stützenfundamente selbst stehen bloss auf gepresstem Lehm und sind zu wenig tief. Die Drucklast dieser Fundamente bewegt sich um 150 Tonnen. Die Sicherung der Fundamente plante und überwachte das Ingenieurbüro Emch + Berger, Basel. Um die Fundamente «einzupacken» wurden 35 m³ verlocht.
