Zeitschrift:	Mariastein : Monatsblätter zur Vertiefung der Beziehungen zwischen Pilgern und Heiligtum
Herausgeber:	Benediktiner von Mariastein
Band:	66 (1989)
Heft:	7
Artikel:	Die Restaurierung der Klosteranlage Mariastein
Autor:	Born, Bonifaz
Kapitel:	1: 1. Etappe : Westfassade, 1972-1974
DOI:	https://doi.org/10.5169/seals-1031107

I. Etappe

Westfassade, 1972–1974

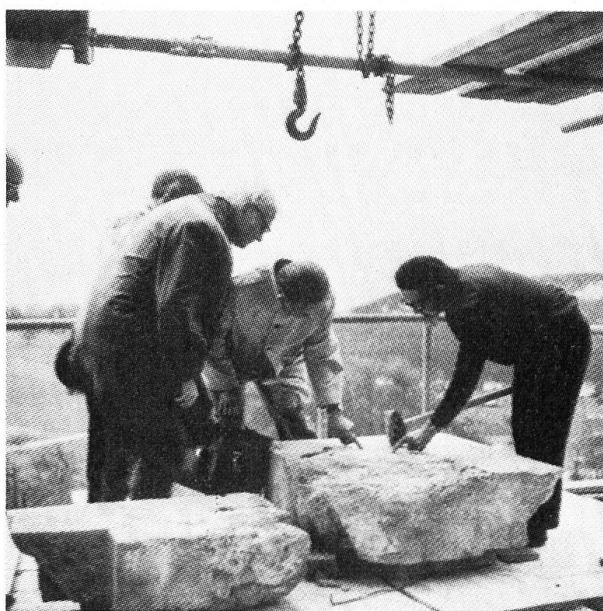
Fritz Lauber, Vizepräsident der Eidgenössischen Denkmalpflege, inspiziert schadhafte Werkstücke auf der Baustelle.

Ionisches Eckkapitell an der Südseite der Fassade. Roter Sandstein. Die Lager sind offen, so dass das Kapitell schichtweise abbröckelt. Dieser Ablösungsvorgang ist zum Teil schon sehr weit fortgeschritten. Auch ist das ganze Kapitell sehr vermoost.

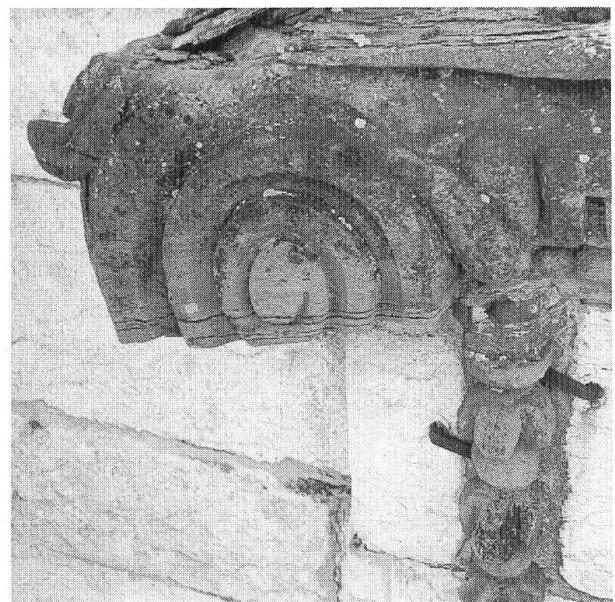
*Hauptgesims, gegen Süden.
Die ausgebauten Quader hinterlassen erhebliche
Lücken.*

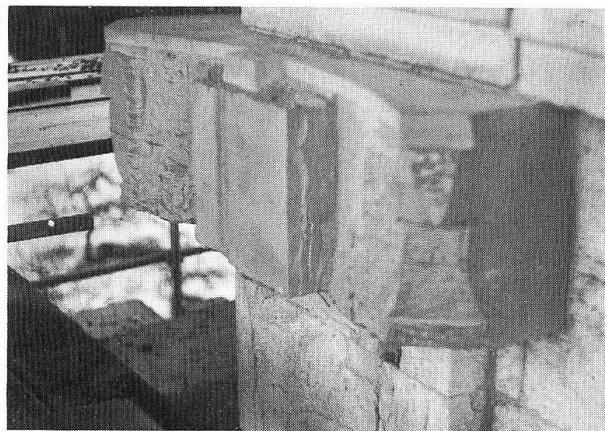
Ionisches Kapitell, roter Sandstein, Nordwestecke.

Der in roher Form vorbereitete Block wird an Ort und Stelle gehauen.

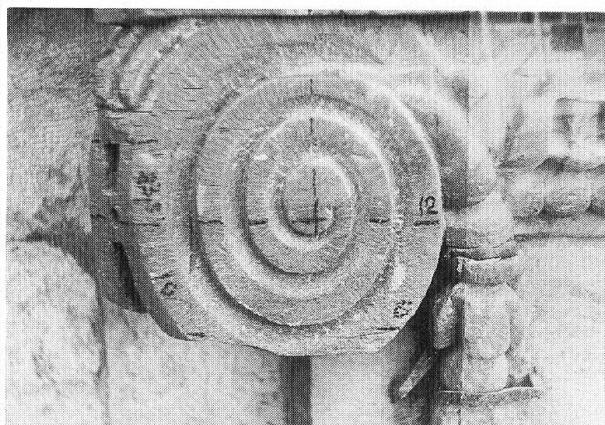
Altes ionisches Kapitell. Die eingezzeichneten Massen werden auf das neu zu schaffende Werkstück übertragen.

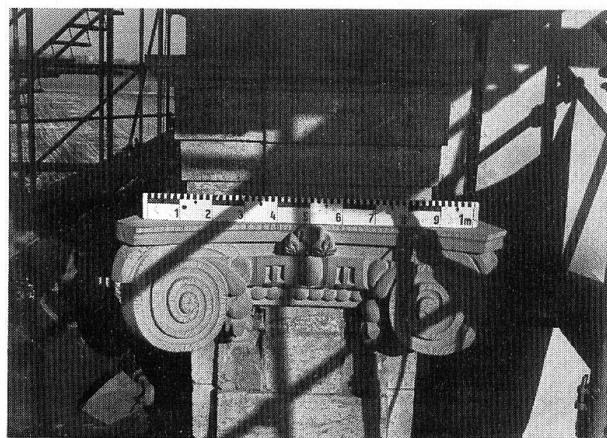
Das neugeschaffene Kapitell.
Eckkapitell an der Südwestseite.
