Artikel: Die Restaurierung der Klosteranlage Mariastein
Autor: Born, Bonifaz
Kapitel: 5: 5. Ausführungsabschnitt : Bibliothek und Konventstock, 1978-1981
DOI: <https://doi.org/10.5169/seals-1031107>

5. Ausführungsabschnitt

Bibliothek und Konventstock, 1978–1981

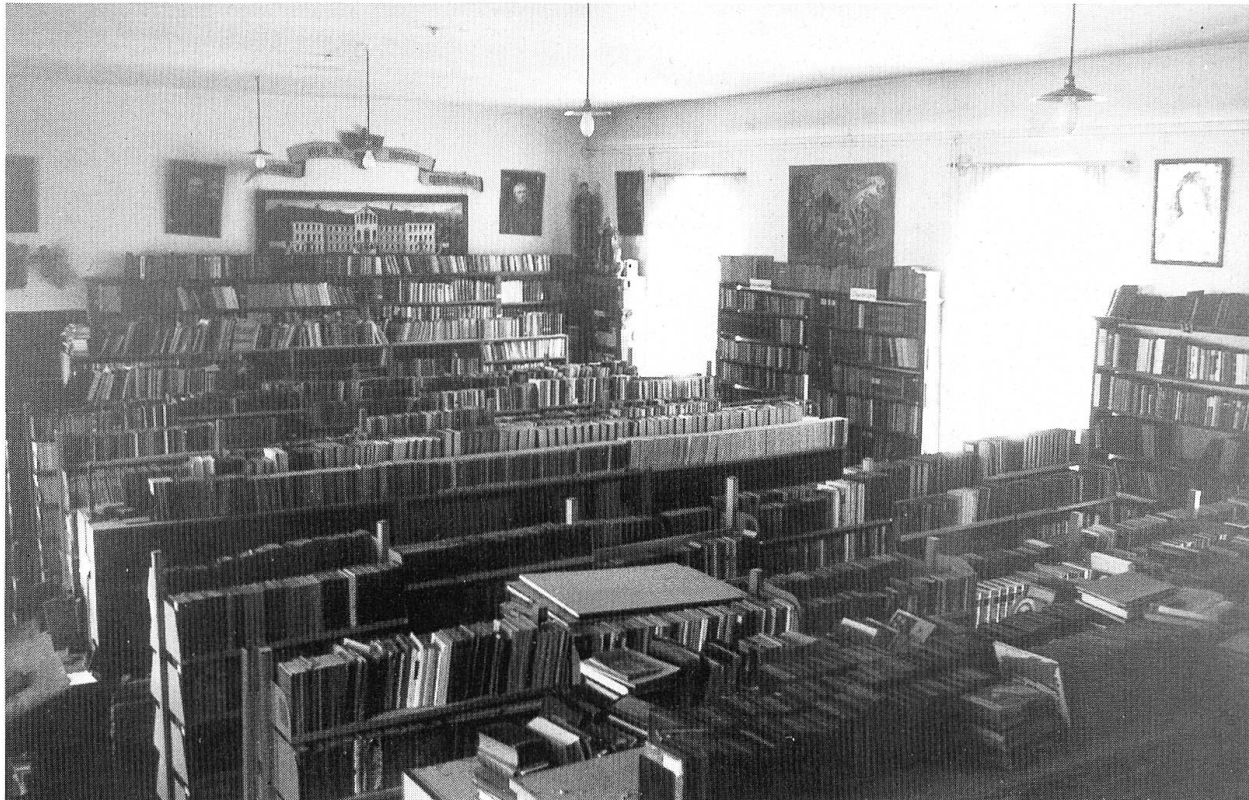
Alte Bibliothek. *Bücheranordnung vor der Restaurierung.*

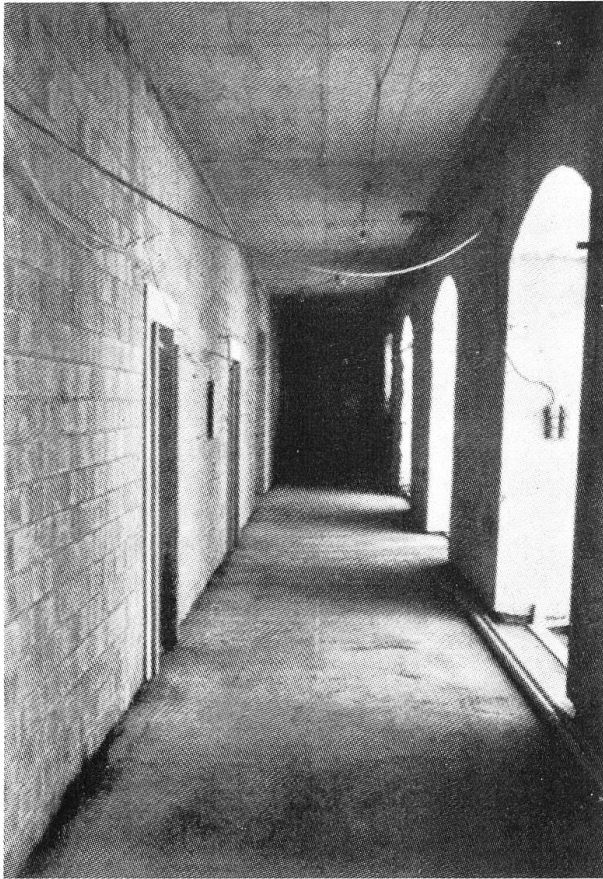
Bibliothekstrakt, *Robbau*, der künftige südliche Kreuzgangarm.

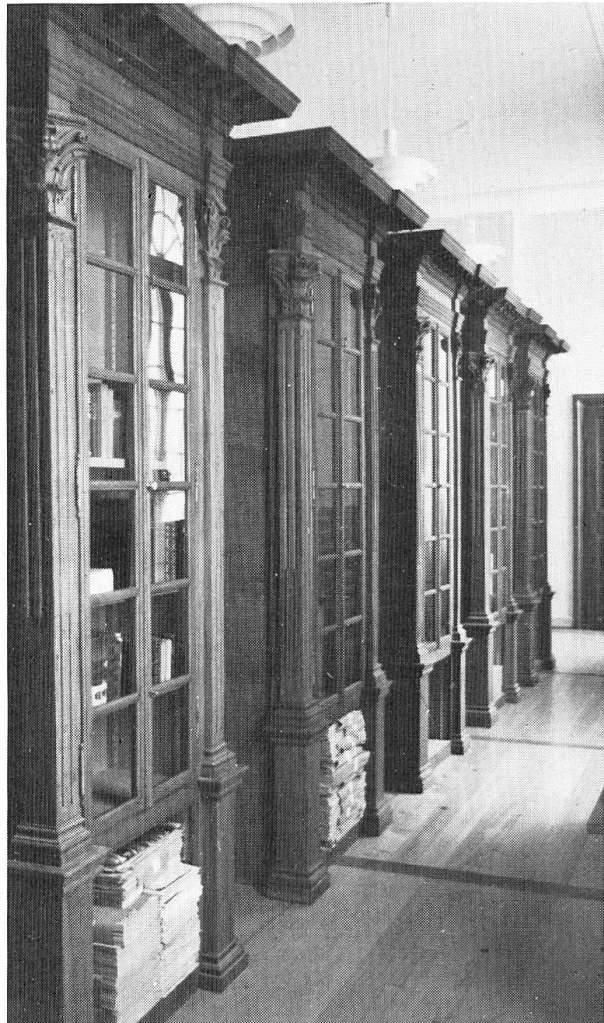
Bibliothek. Die reichgeschnitzten Kopfstücke der Regalanlage von 1847 in restauriertem Zustand.

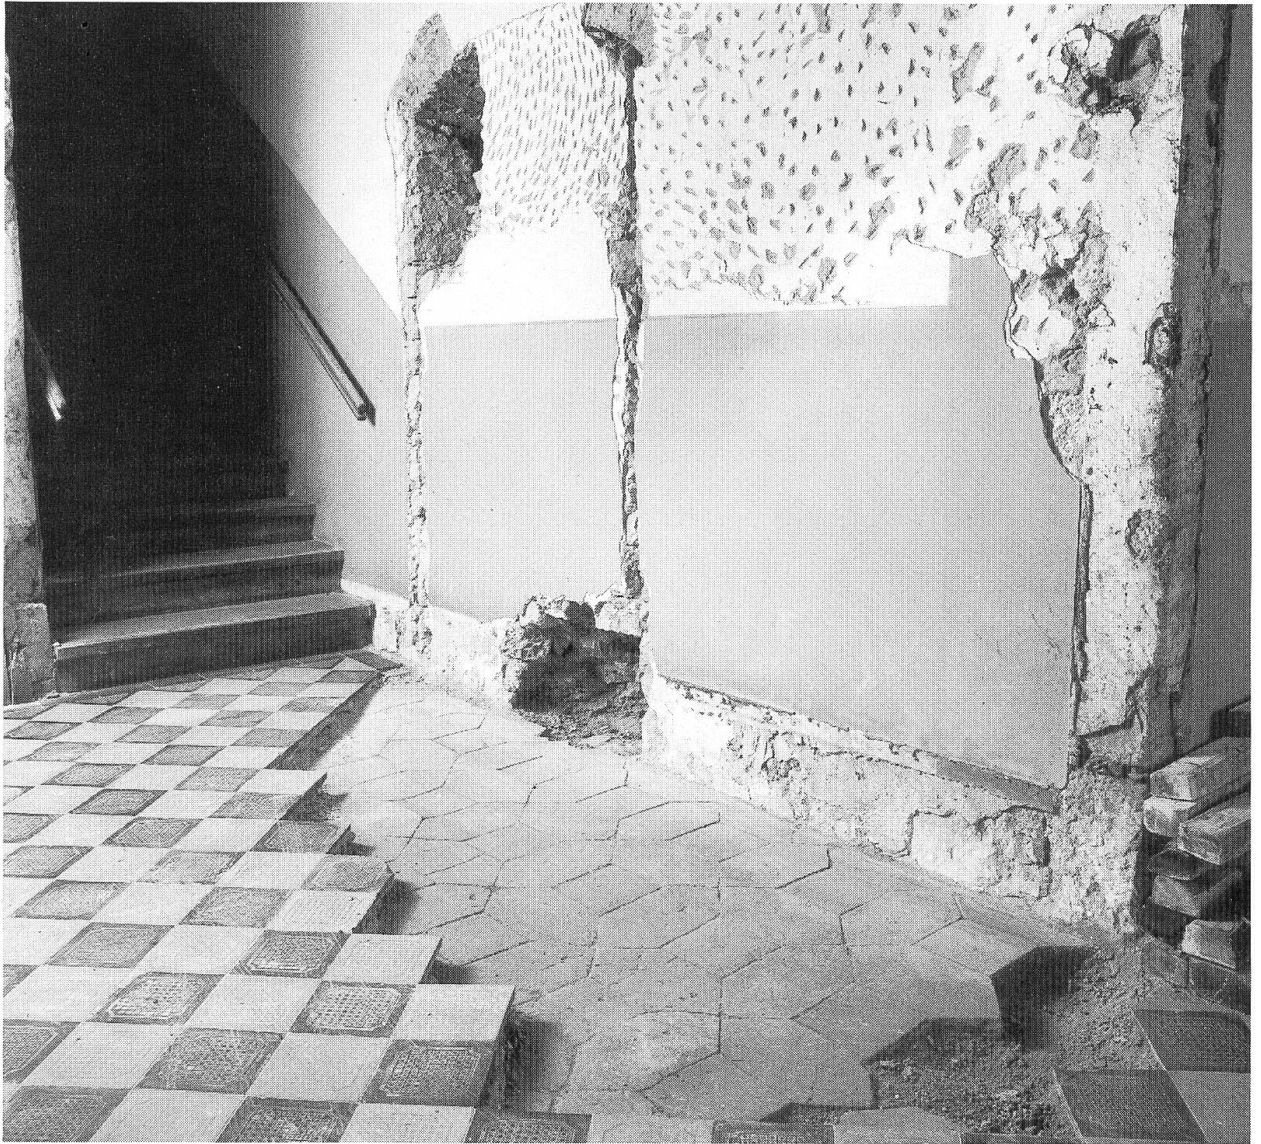
Konventstock, Gang Erdgeschoss. Treppenhaus-
vorplatz. Unter dem Gips erscheinen der originale
Verputz, unter den Zementplatten die alten, im
Rosenspitz-Muster verlegten Tonplatten.

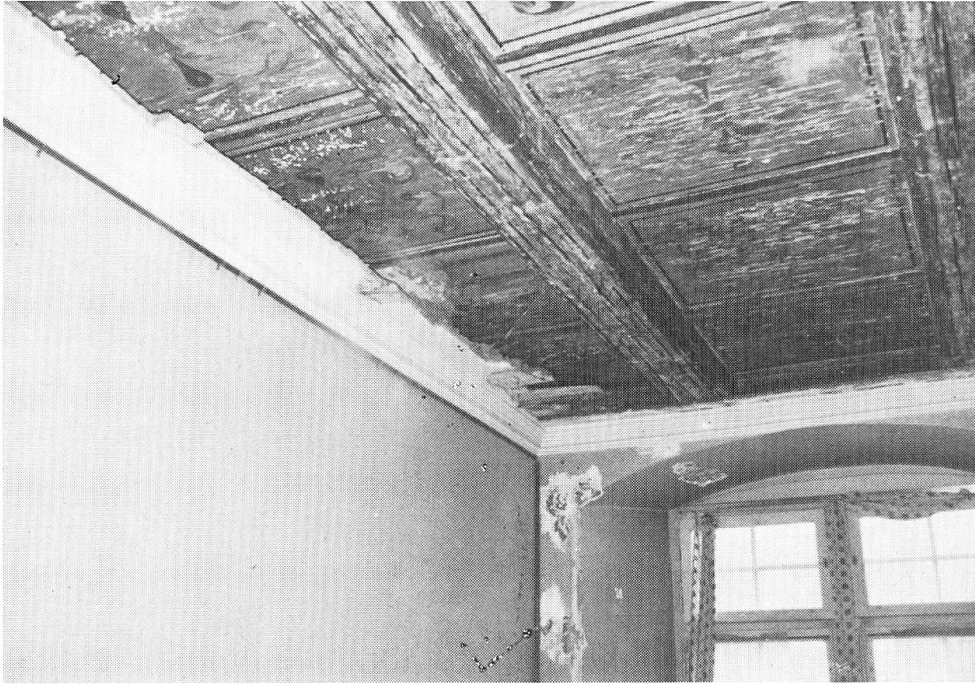
Kapitelsaal. Auch hier liegt unter der Gipsdecke eine bemalte Täferdecke. Die aus der Pflanzenwelt entlehnten Motive waren mit Krapplack gemalt.

Die Sondierungsarbeiten und die Freilegung von Malereien sorgten für Aufregung. An erster Stelle ist hier der Kapitelssaal im ersten Stock zu nennen. Es waren geradezu historische Stunden, als die Wappenschilde und Blumengehänge Zentimeter um Zentimeter unter dem Gips hervorkamen.

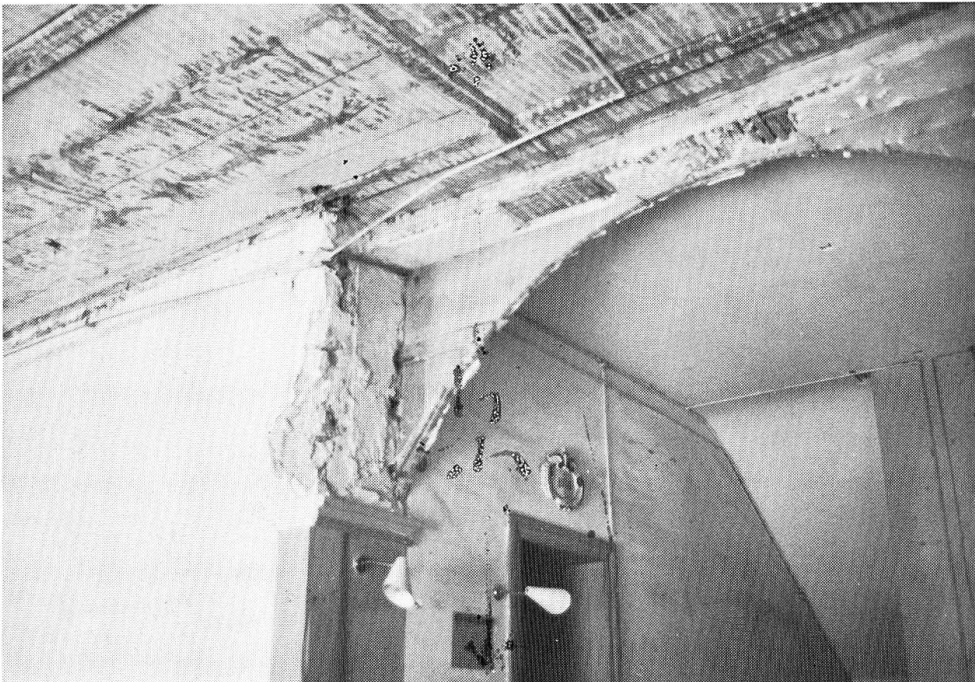
Konventstock, Erdgeschoss. So zeigte sich die mit Ranken bemalte Täferdecke, nachdem die Gipsdecke entfernt war.

Eine echte Überraschung brachte auch der Gang im Erdgeschoss. Eine voll erhaltene, mit Ranken bemalte Täferdecke kam zum Vorschein. Auch waren verschiedene Zimmer an Wänden und Decken mit Schablonenmalereien ausgezeichnet. Auf's Ganze gesehen, brachten die Sondierungen eine reiche Fülle, die es im Verlaufe der Restaurierung zu reaktivieren galt.

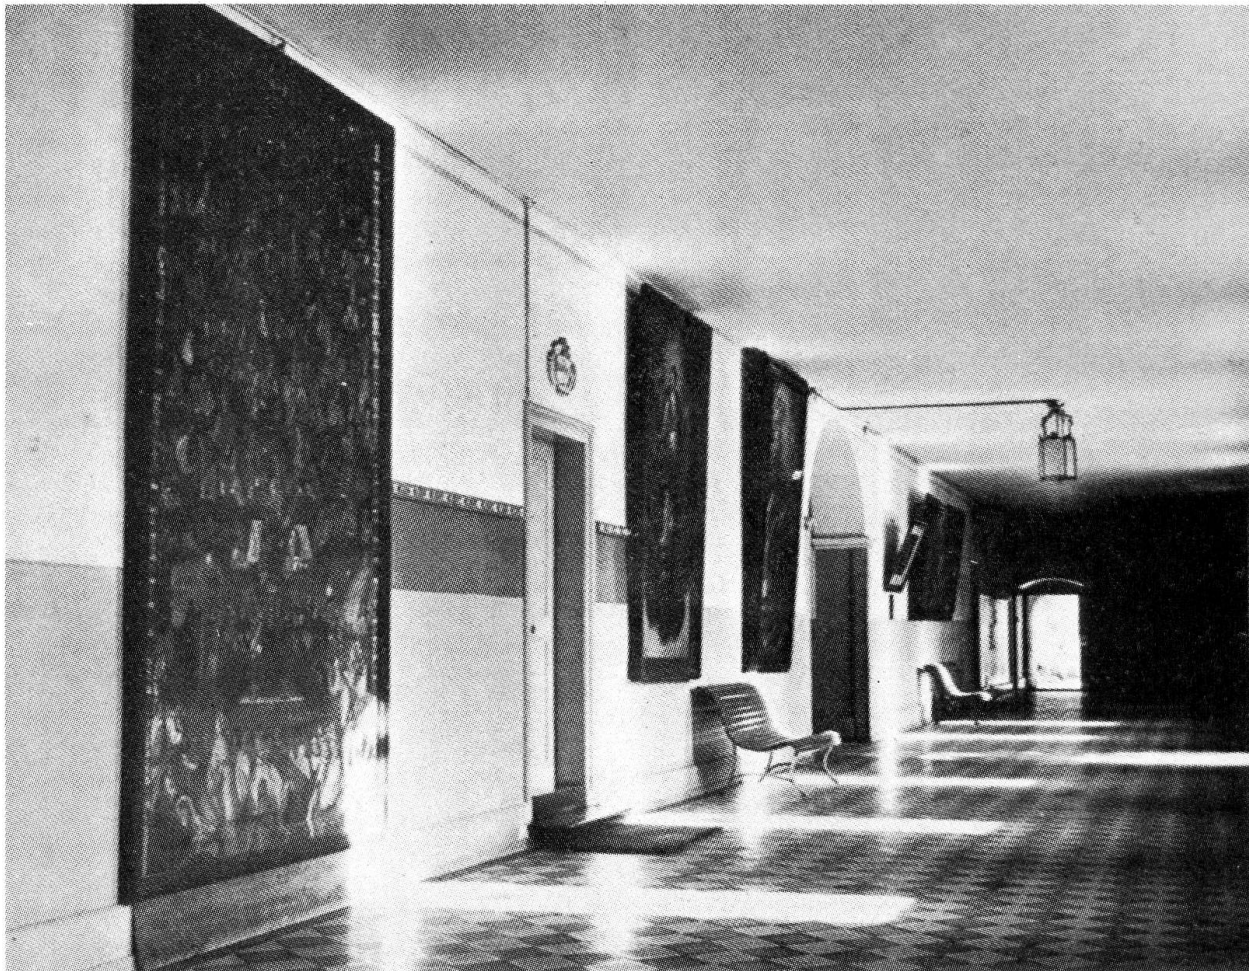
Konventstock, Erdgeschoss. Das bis 1978 gewohnte Bild. Gips, diagonal verlegte weisse und schwarze Zementplatten, hoher gemalter Sockel. Als Ausschmückung dienten die vier grossen Bilder, die sonst obnehin nicht untergebracht werden konnten.

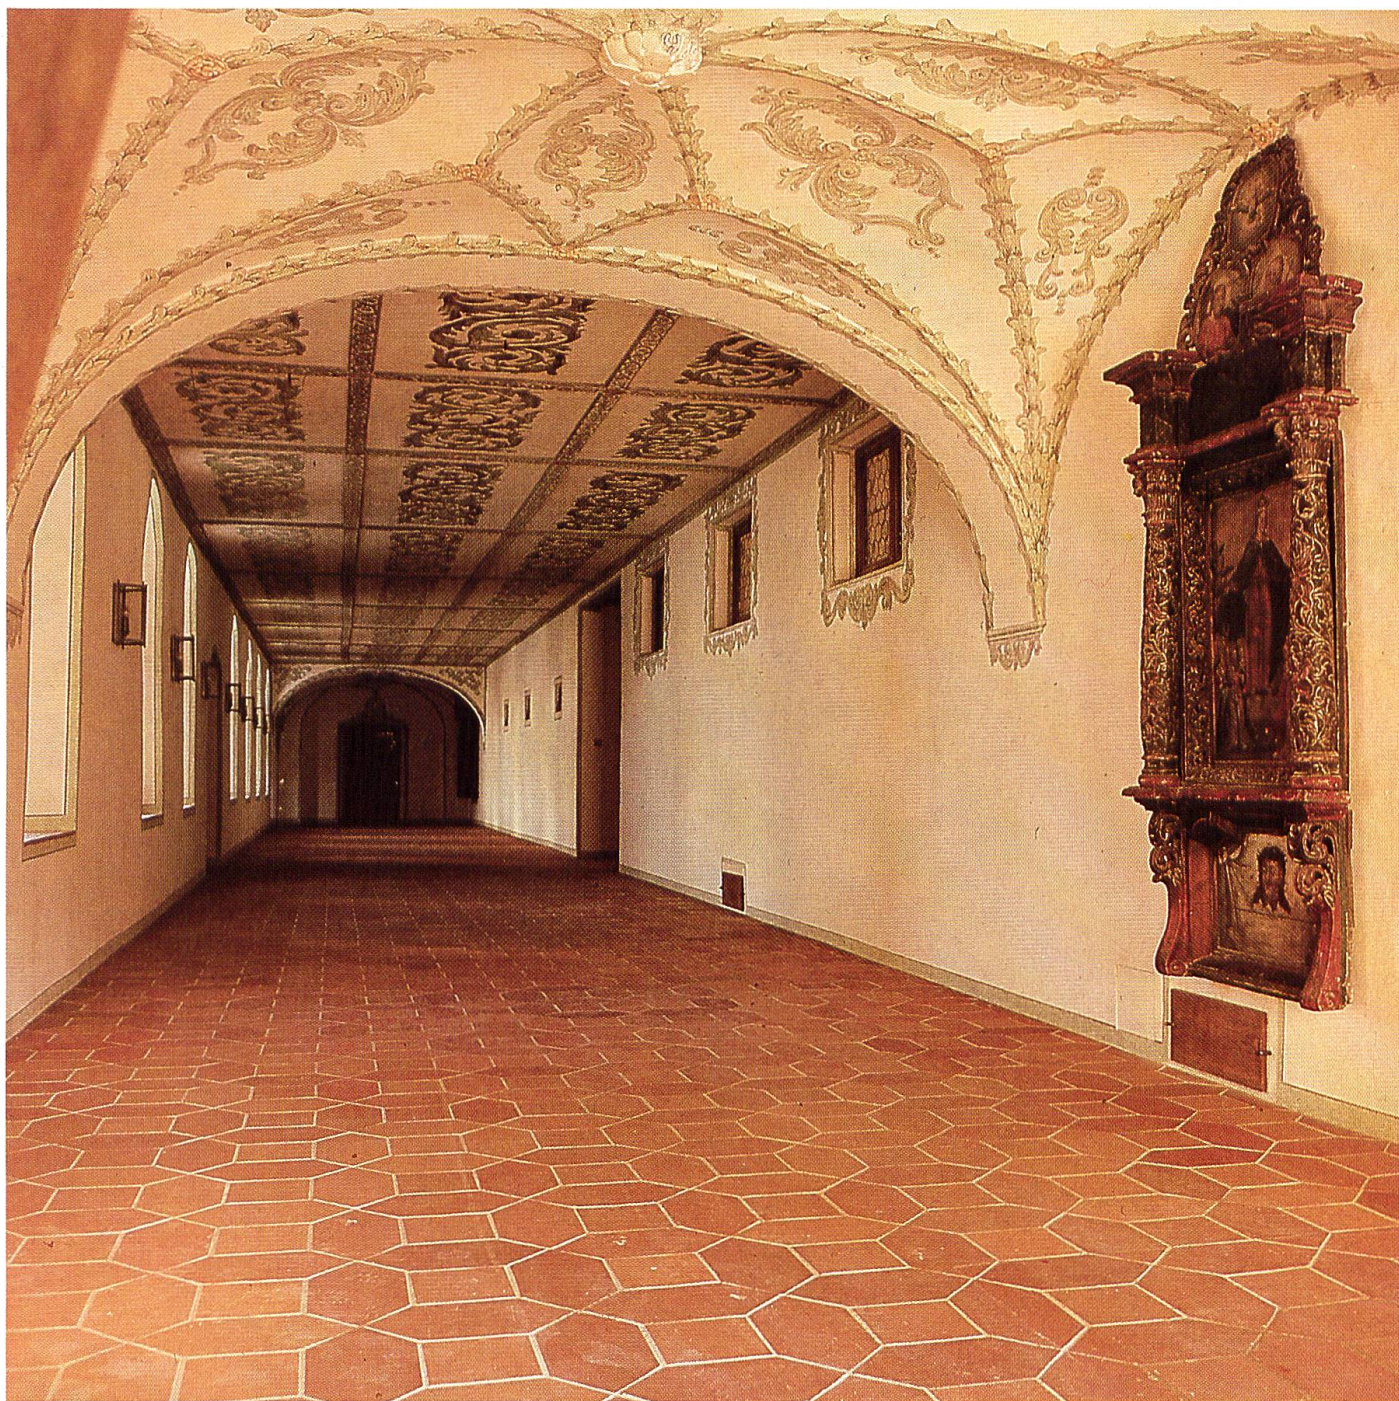
Konventstock, Erdgeschoss. Restaurierter Gang.
Im Vordergrund das neueingezogene Sternengewölbe.
Decke, schwungvolle Rankenmalerei in saftigem
Grün. Datiert, 1702, wahrscheinlich von Br.

Fridolin Dumeisen. Boden, gebrannte Tonplatten,
Rosenspitz kombiniert, nach altem gefundenem
Muster.
Restauriert von Josef Fischer, Bern.

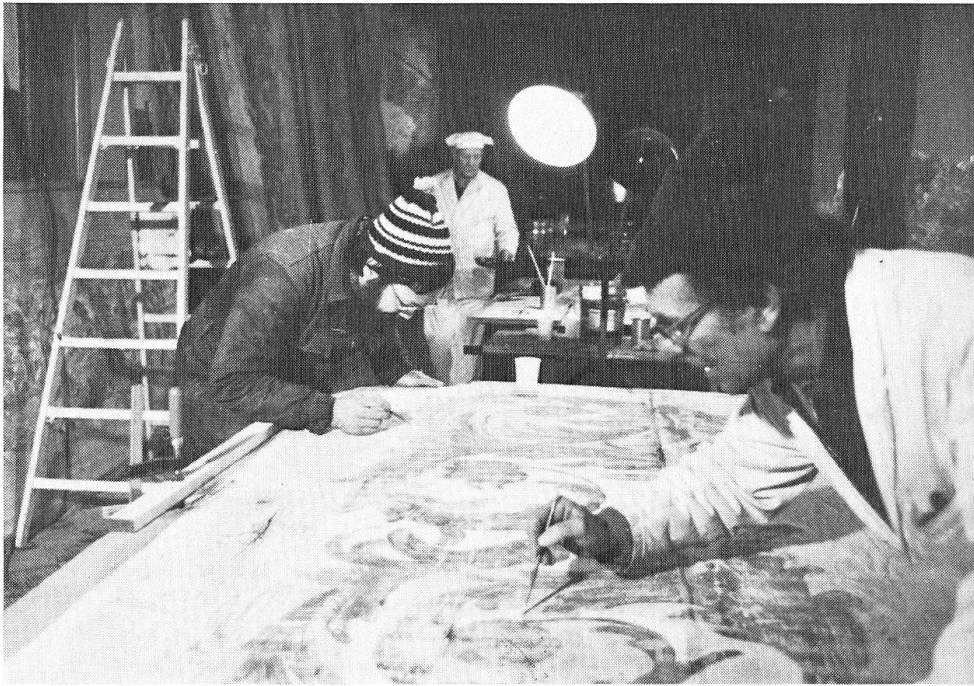
Konventstock, Täferdecke.
Nach Entfernung des Schmutzes und nach dem Fixieren der noch vorhandenen Malerei wurden die einzelnen Tafeln lasierend ausgefasst.

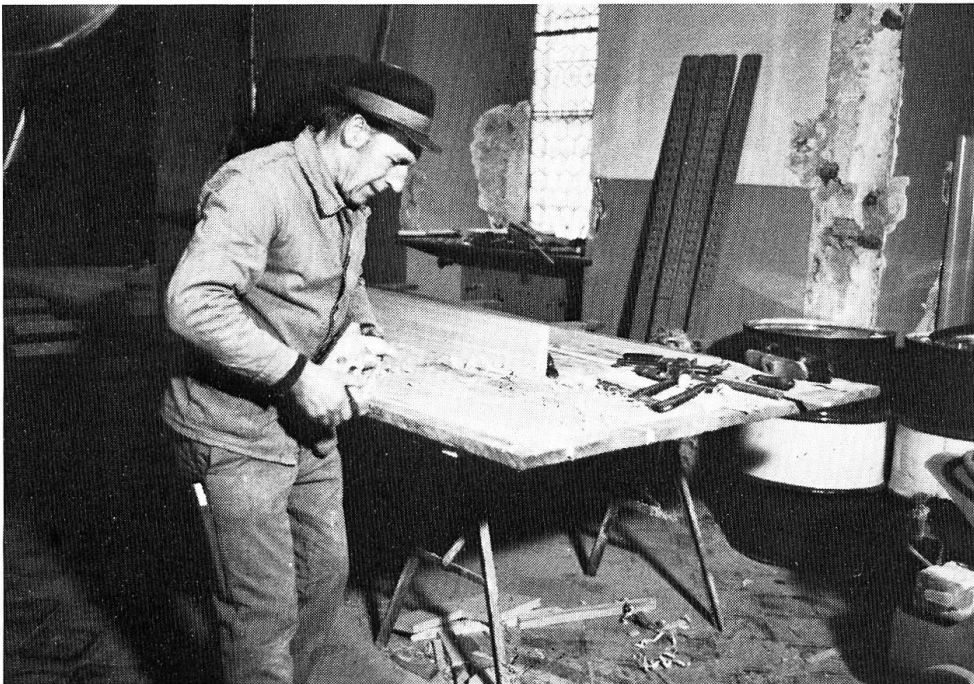
Konventstock, Täferdecke.
Herr Richard Malzach von Erschwil, Schreiner, setzt die zerrissenen Tafeln zusammen und verleimt sie neu.
