Zeitschrift:	Mariastein : Monatsblätter zur Vertiefung der Beziehungen zwischen Pilgern und Heiligtum
Herausgeber:	Benediktiner von Mariastein
Band:	66 (1989)
Heft:	7
Artikel:	Die Restaurierung der Klosteranlage Mariastein
Autor:	Born, Bonifaz
Kapitel:	5: 5. Ausführungsabschnitt : Bibliothek und Konventstock, 1978-1981
DOI:	https://doi.org/10.5169/seals-1031107

5. Ausführungsabschnitt

Bibliothek und Konventstock, 1978–1981

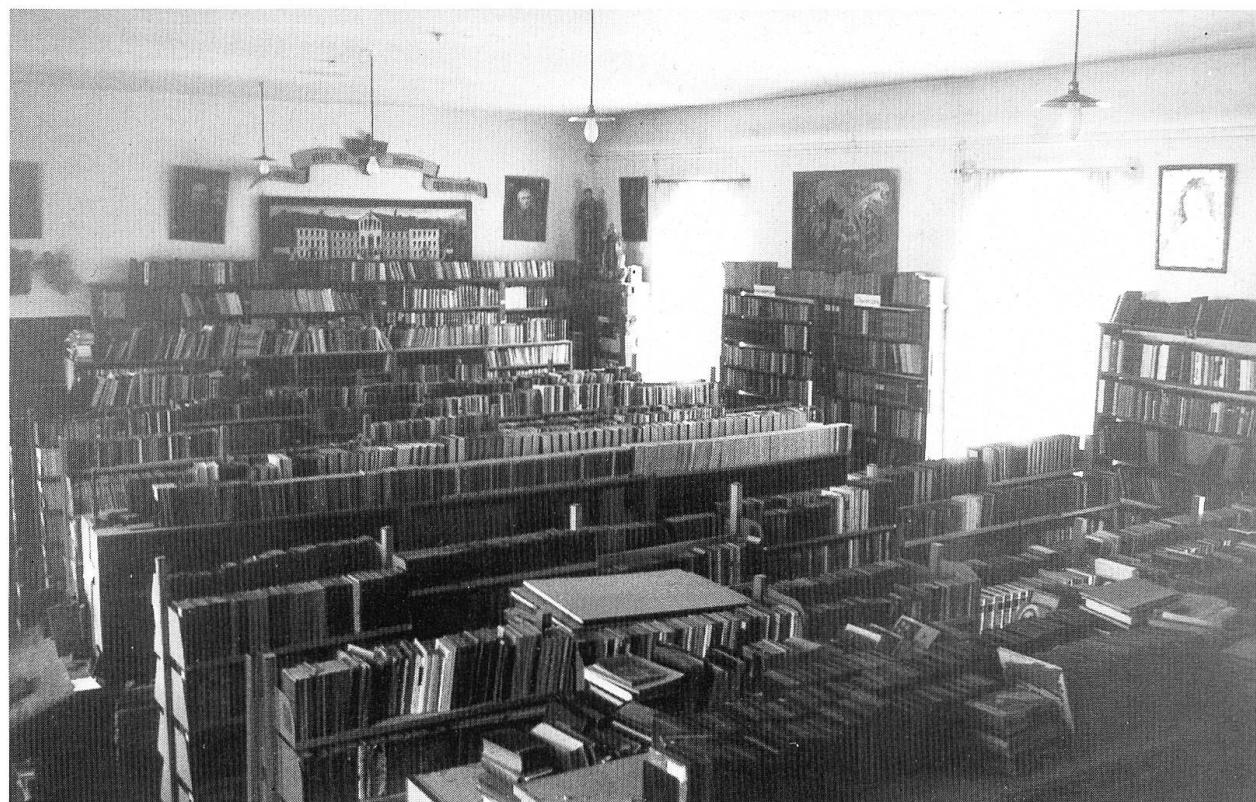
Alte Bibliothek. *Bücheranordnung vor der Restaurierung.*

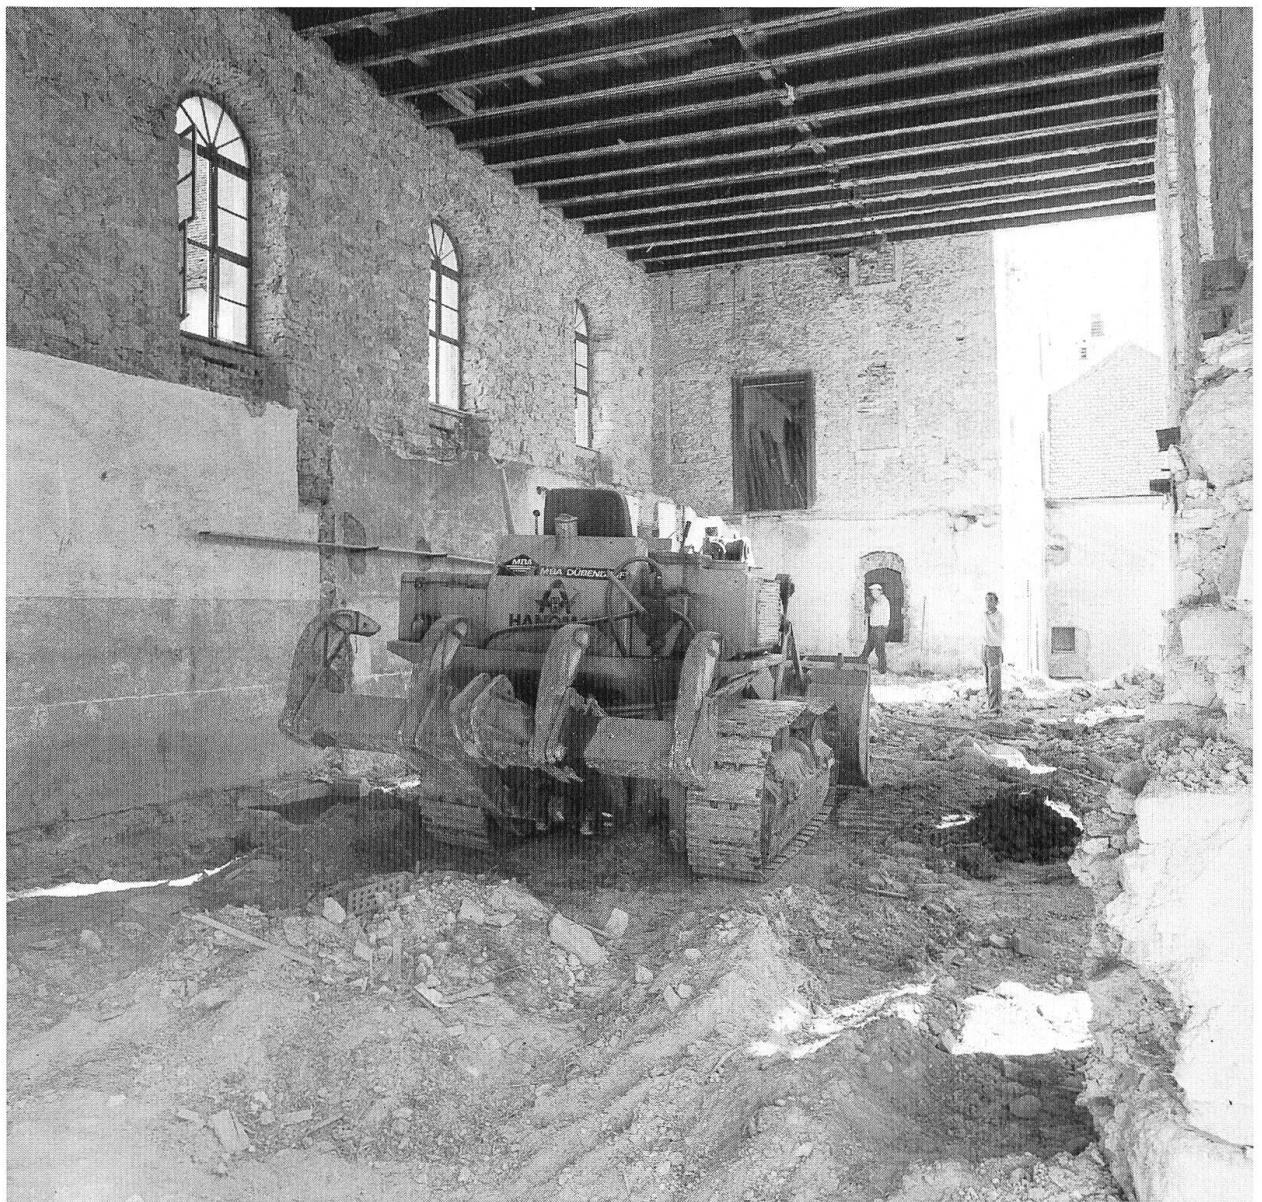
Bibliothek, ausgehöhl und bereit zum Wieder-
bau.

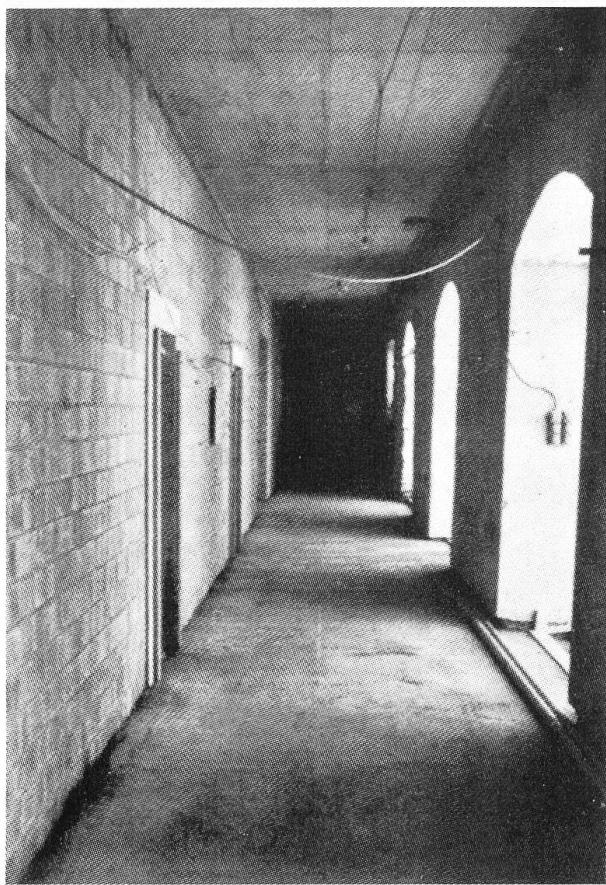
Bibliothekstrakt, Rohbau, der künftige südliche Kreuzgangarm.

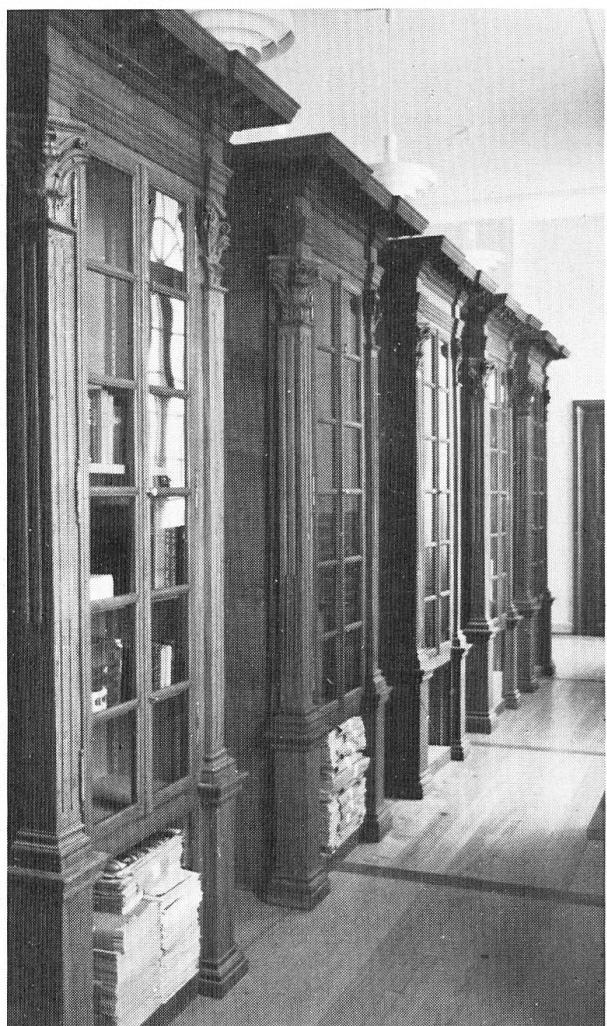
Bibliothek. Die reichgeschnitzten Kopfstücke der Regalanlage von 1847 in restauriertem Zustand.

Im Obergeschoss beliessen wir die beiden grosszügigen Räume und reservierten beide für die Bibliothek. Um die vom Kapitel gewünschten Platzreserven zu bekommen, bauten wir in der westlichen Hälfte eine doppelstöckige Schiebekastenanlage (System Compactus) ein, während die alten geschnitzten Kästen gegen den Konventstock hin ihre Aufstellung fanden. Damit sind wir neben einer eher zweckdienlichen und technischen Anlage auch zu einer bescheidenen Schaubibliothek gekommen.

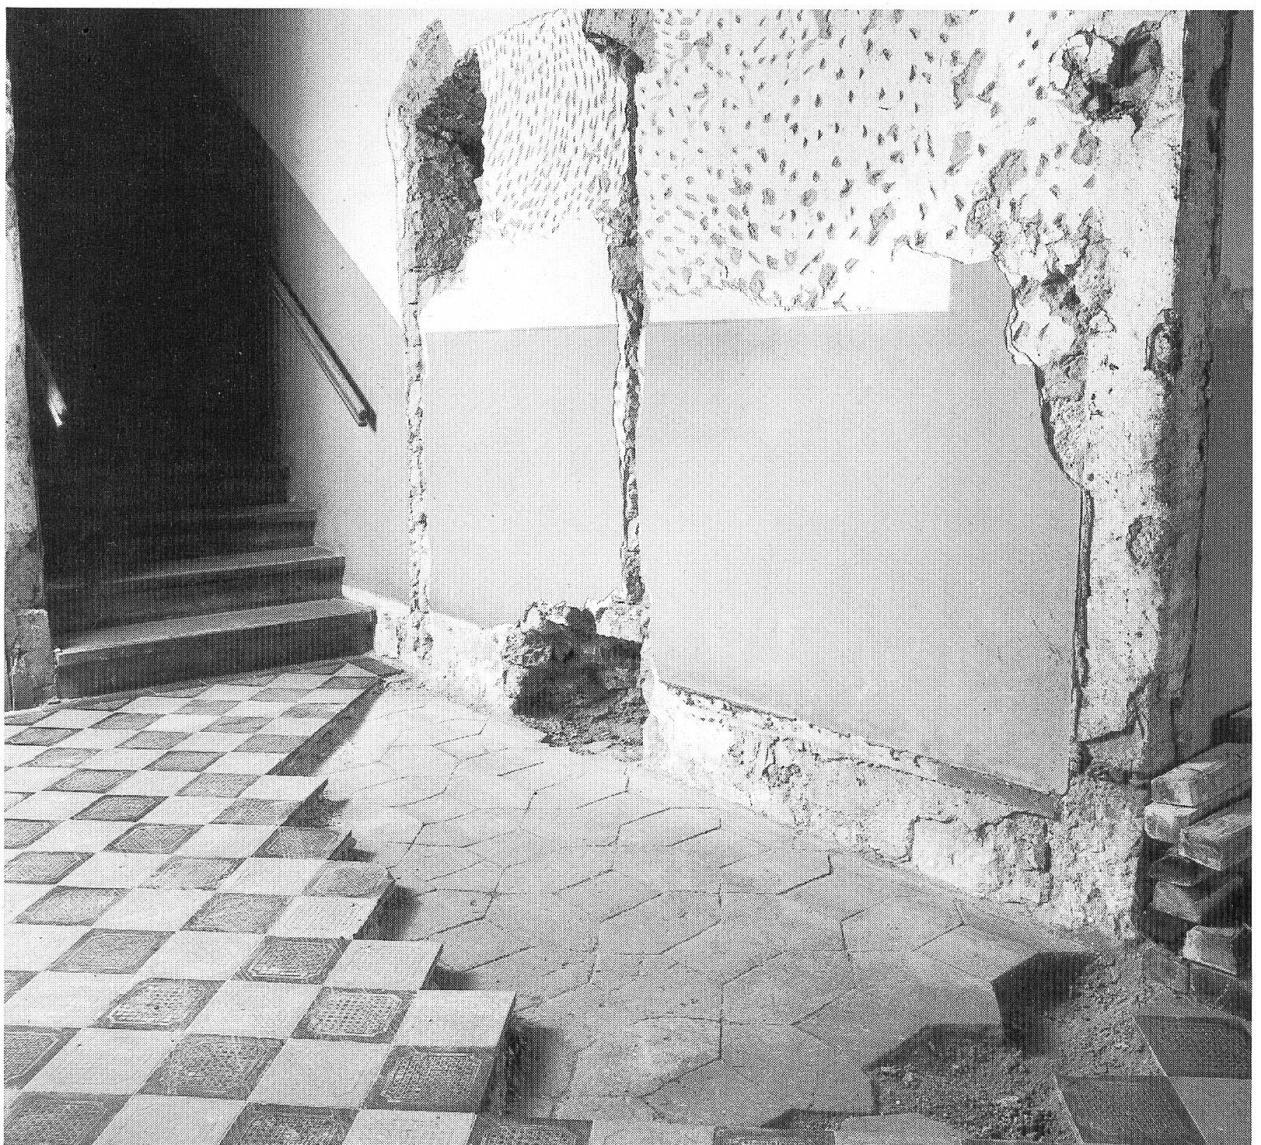
Konventstock, Gang Erdgeschoss. Treppenhausvorplatz. Unter dem Gips erscheinen der originale Verputz, unter den Zementplatten die alten, im Rosenspitz-Muster verlegten Tonplatten.

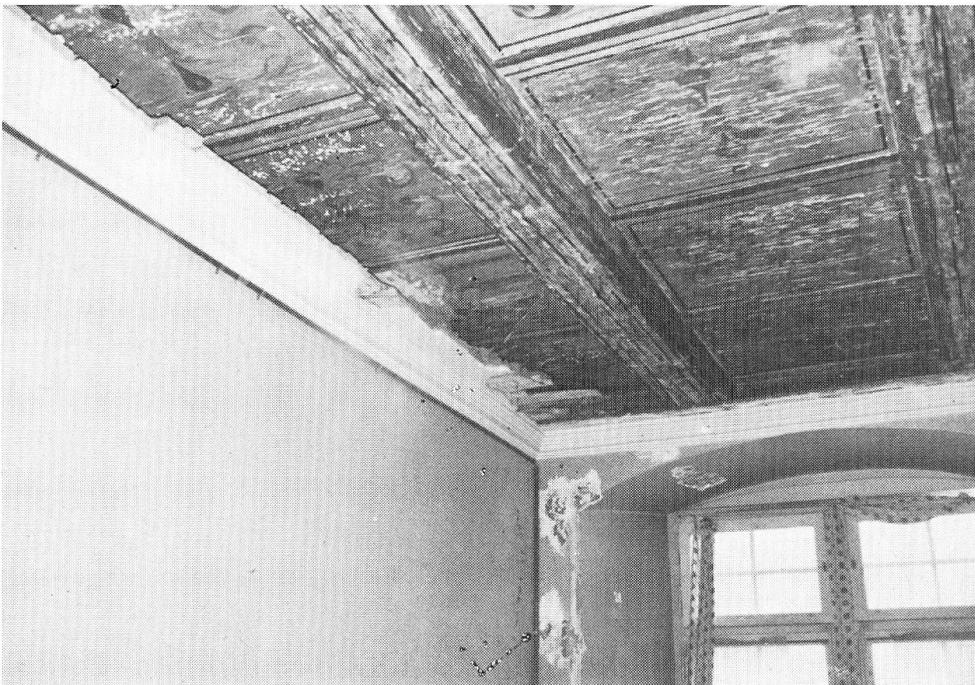
Kapitelsaal. Auch hier liegt unter der Gipsdecke eine bemalte Täferdecke. Die aus der Pflanzenwelt entlehnten Motive waren mit Krapplack gemalt.

Die Sondierungsarbeiten und die Freilegung von Malereien sorgten für Aufregung. An erster Stelle ist hier der Kapitelsaal im ersten Stock zu nennen. Es waren geradezu historische Stunden, als die Wappenschilder und Blumengehänge Zentimeter um Zentimeter unter dem Gips hervorkamen.

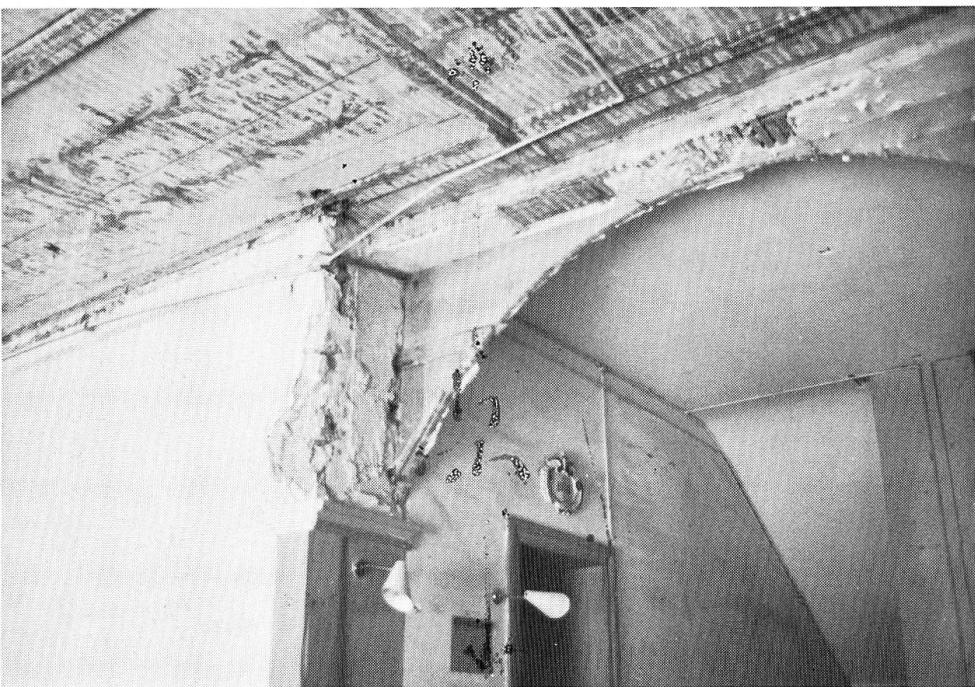
Konventstock, Erdgeschoss. So zeigte sich die mit Ranken bemalte Täferdecke, nachdem die Gipsdecke entfernt war.

Eine echte Überraschung brachte auch der Gang im Erdgeschoss. Eine voll erhaltene, mit Ranken bemalte Täferdecke kam zum Vorschein. Auch waren verschiedene Zimmer an Wänden und Decken mit Schablonenmalereien ausgezeichnet. Aufs Ganze gesehen, brachten die Sondierungen eine reiche Fülle, die es im Verlaufe der Restaurierung zu reaktivieren galt.

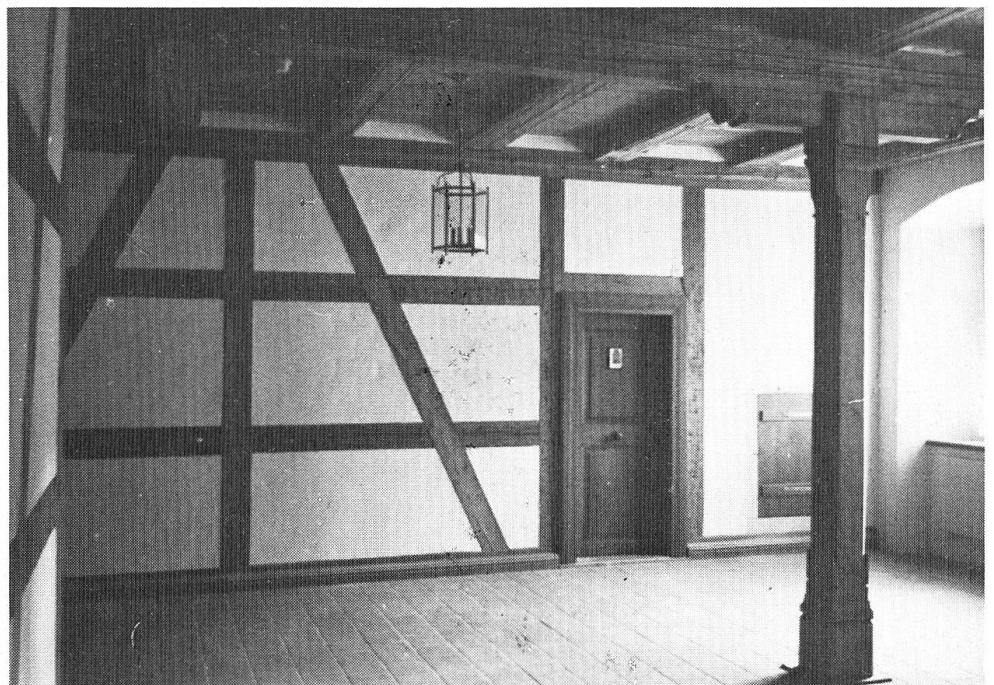
Konventstock, 1. Obergeschoss. Treppenvorplatz. Die Riegelkonstruktionen wurden instand gestellt, und das Holzwerk gibt dem ganzen Bau die entsprechende Atmosphäre.

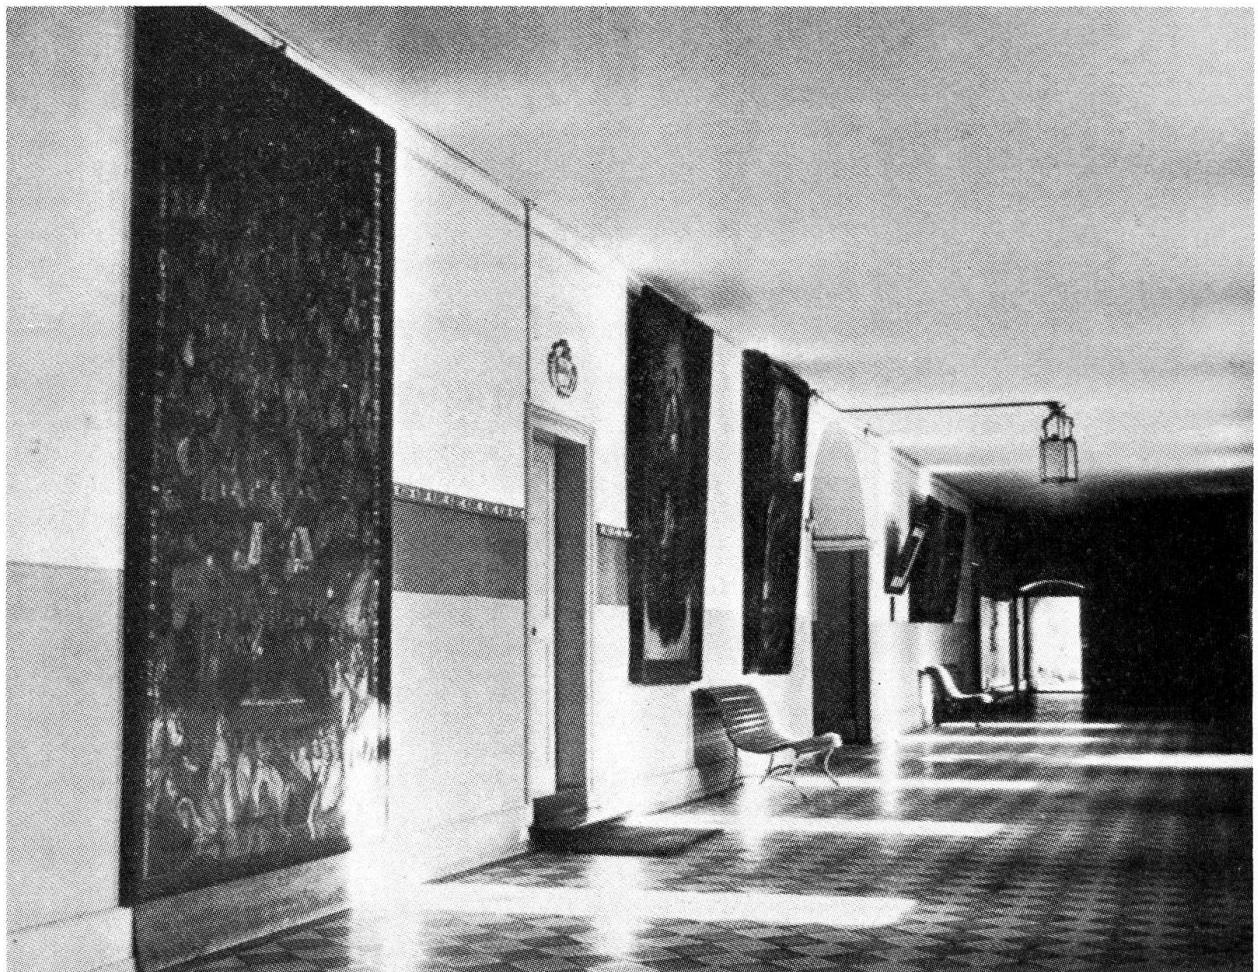
Konventstock, Erdgeschoss. Das bis 1978 ge-
wohnte Bild. Gips, diagonal verlegte weisse und
schwarze Zementplatten, hoher gemalter Sockel.
Als Ausschmückung dienten die vier grossen Bil-
der, die sonst ohnehin nicht untergebracht werden
konnten.

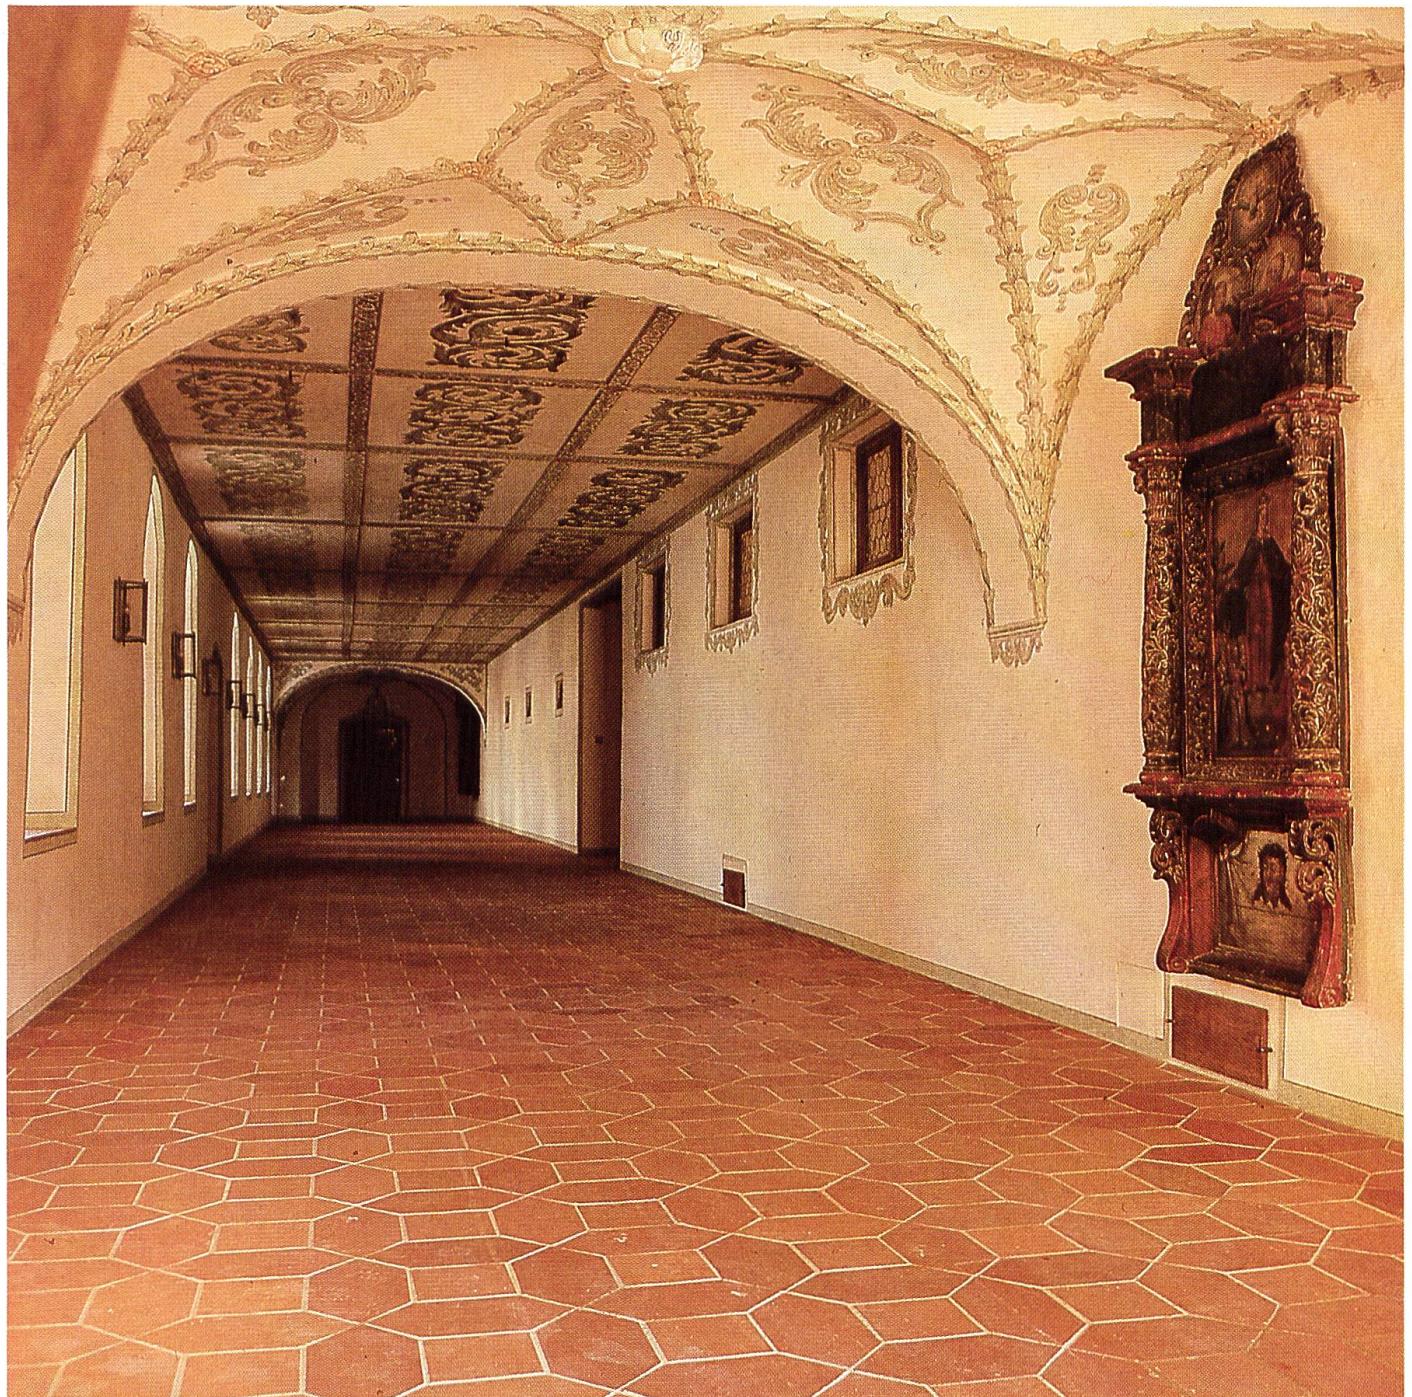
Konventstock, Erdgeschoss. Restaurierter Gang.
Im Vordergrund das neueingezogene Sterngewölbe.
Decke, schwungvolle Rankenmalerei in saftigem
Grün. Datiert, 1702, wahrscheinlich von Br.

Fridolin Dumeisen. Boden, gebrannte Tonplatten,
Rosenspitze kombiniert, nach altem gefundenem
Muster.
Restauriert von Josef Fischer, Bern.

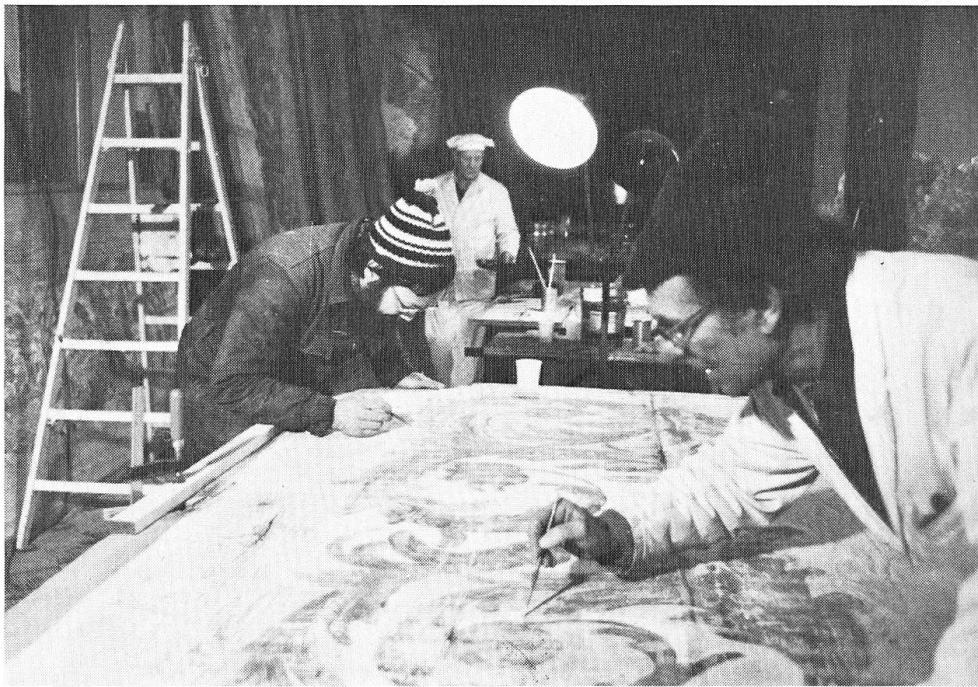
Konventstock, Täferdecke.

Nach Entfernung des Schmutzes und nach dem Fixieren der noch vorhandenen Malerei wurden die einzelnen Tafeln lasierend ausgefasst.

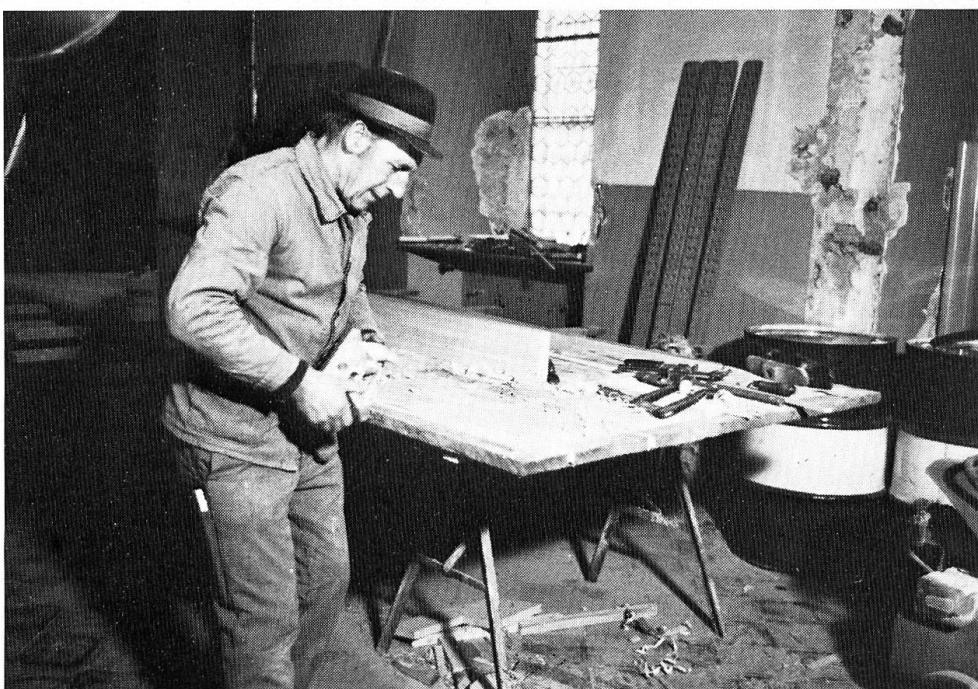
Konventstock, Täferdecke.

Herr Richard Malzach von Erschwil, Schreiner, setzt die zerrissenen Tafeln zusammen und verleimt sie neu.
