Artikel: Die Restaurierung der Klosteranlage Mariastein

Kapitel: 7: 7. Ausführungsabschnitt : Glutz-Bau, Reichensteinsche Kapelle, 1983-1986

7. Ausführungsabschnitt

*Glutz-Bau, Reichensteinsche Kapelle,
1983–1986*

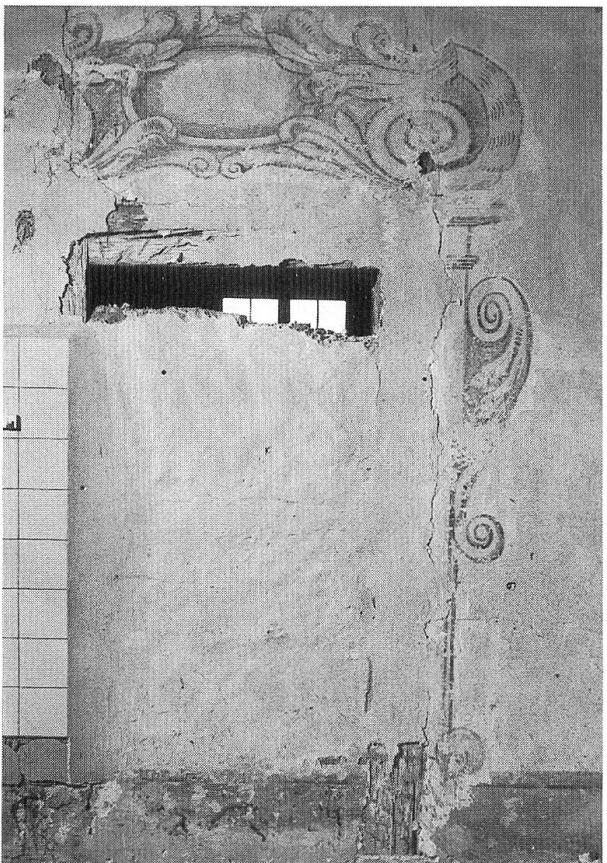
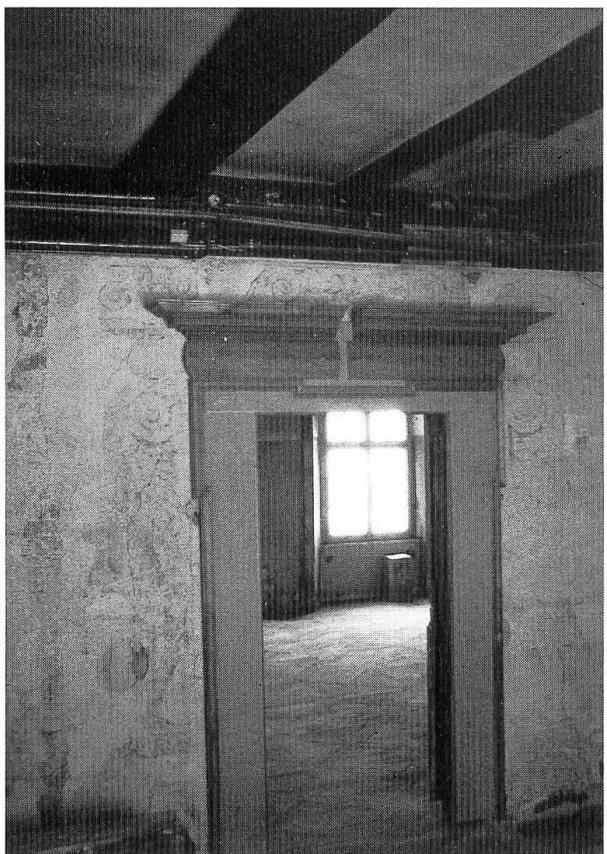
Glutzbau. Überall kommen unter dem Gips Grisaillemalereien zum Vorschein.

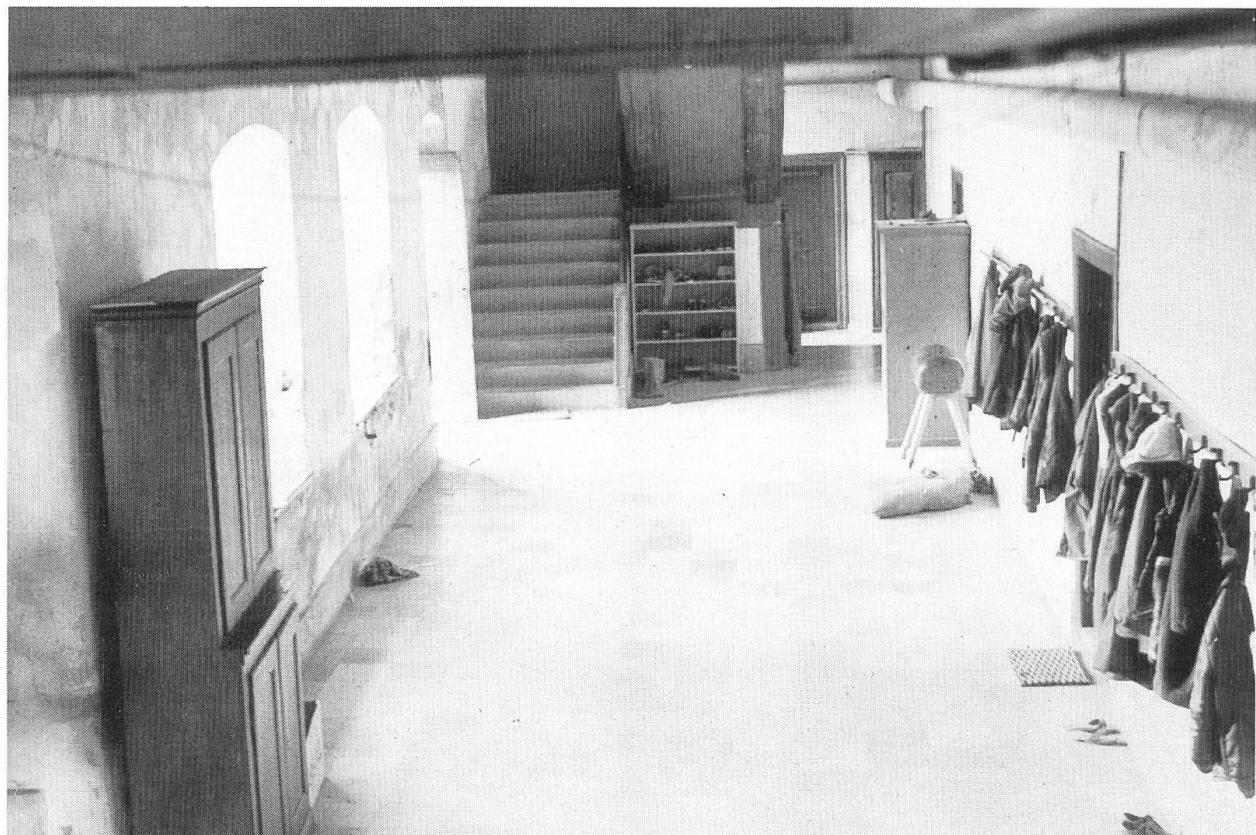
Glutzbau. Türverkleidungen mussten auf die Malereien abgestimmt werden. Musterung.

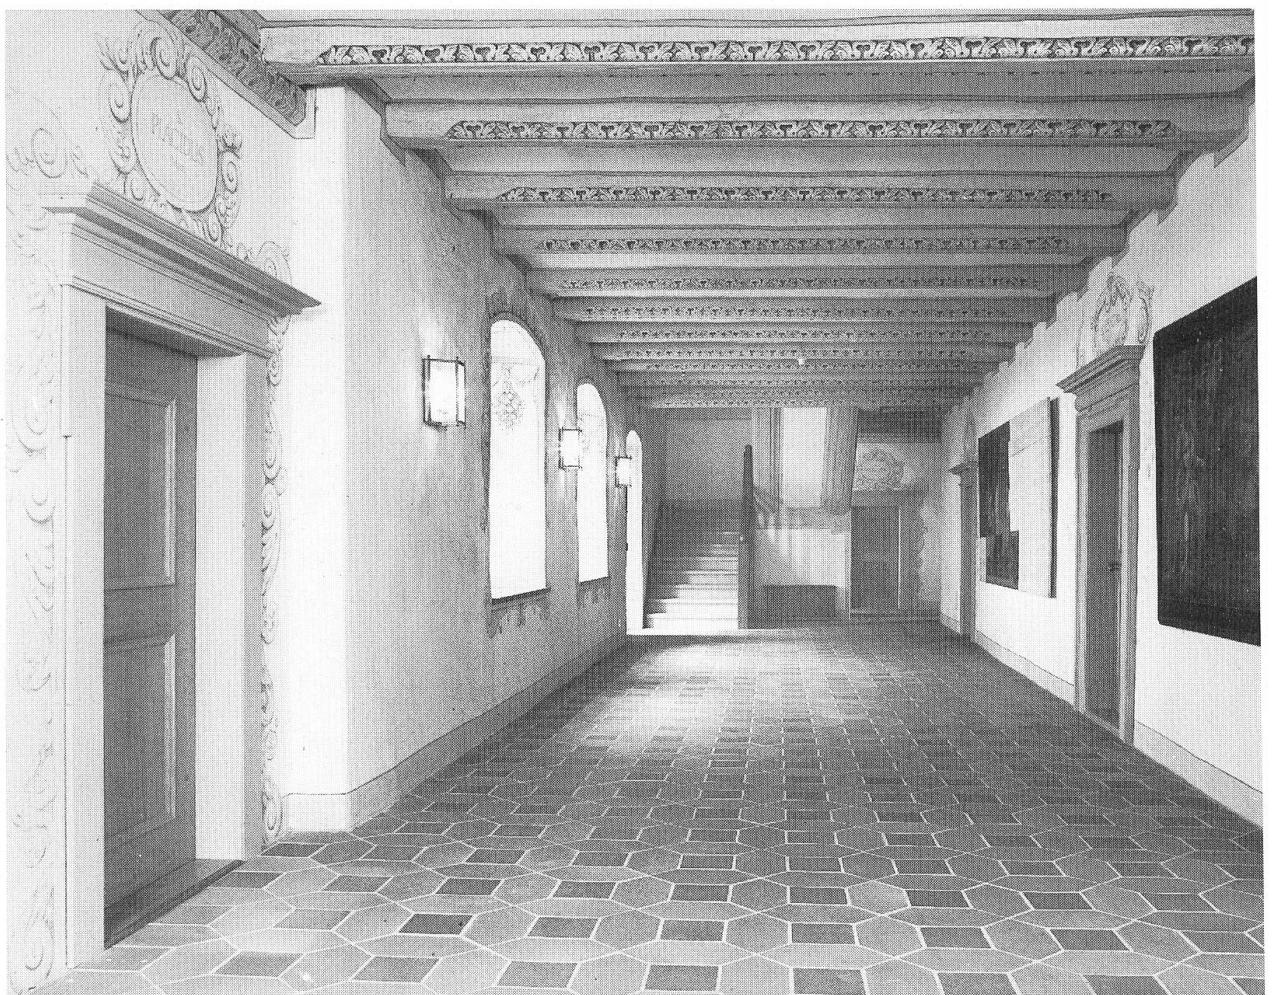
Glutzbau, Erdgeschoss. Nach der Aufhebung
wurden diese Räume von der Bezirksschule be-
nutzt. Der Gang diente auch als Turnhalle (!).

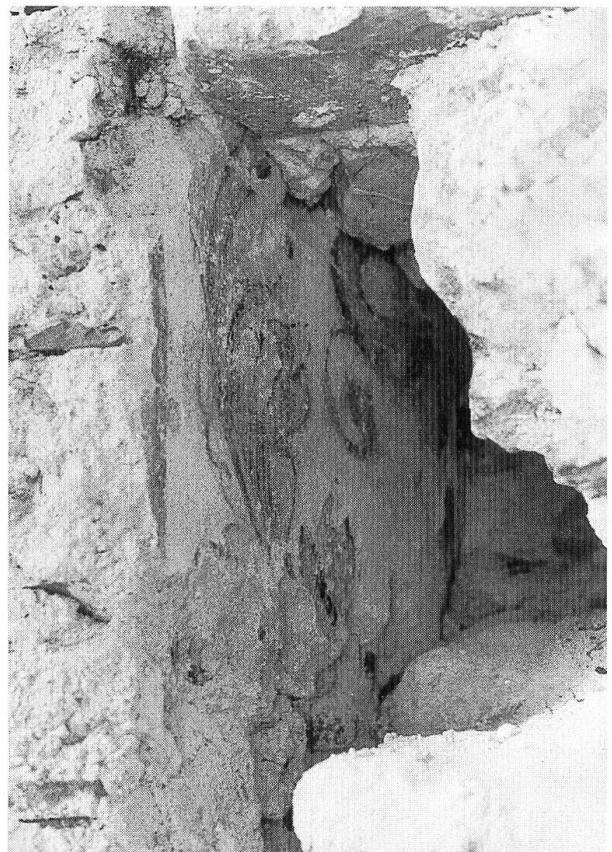
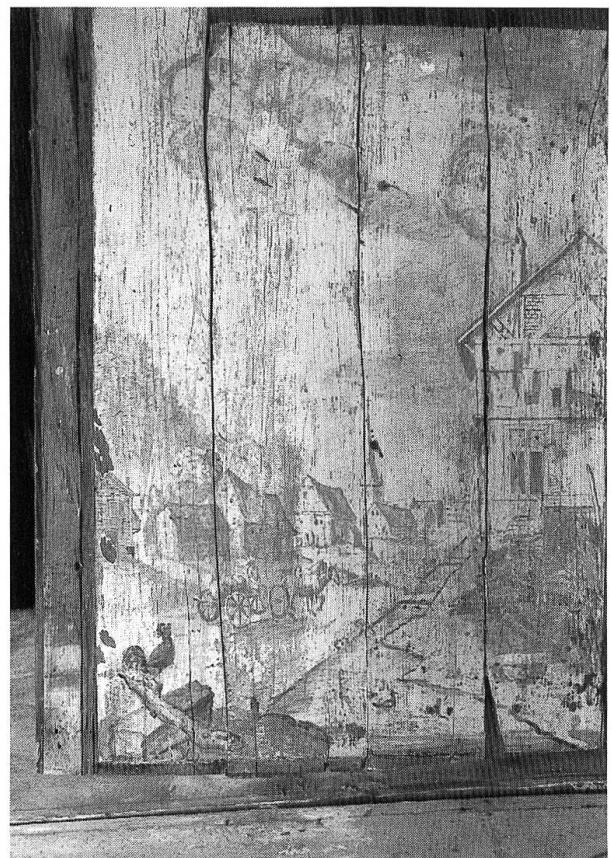
Glutzbau. Malerei in einer Fensternische vor dem Umbau von 1695. Gehört zur künstlerischen Ausstattung des neuen Kaplaneigebäudes (1631) oder zu dessen Erneuerung durch Abt Fintan Kiefer.

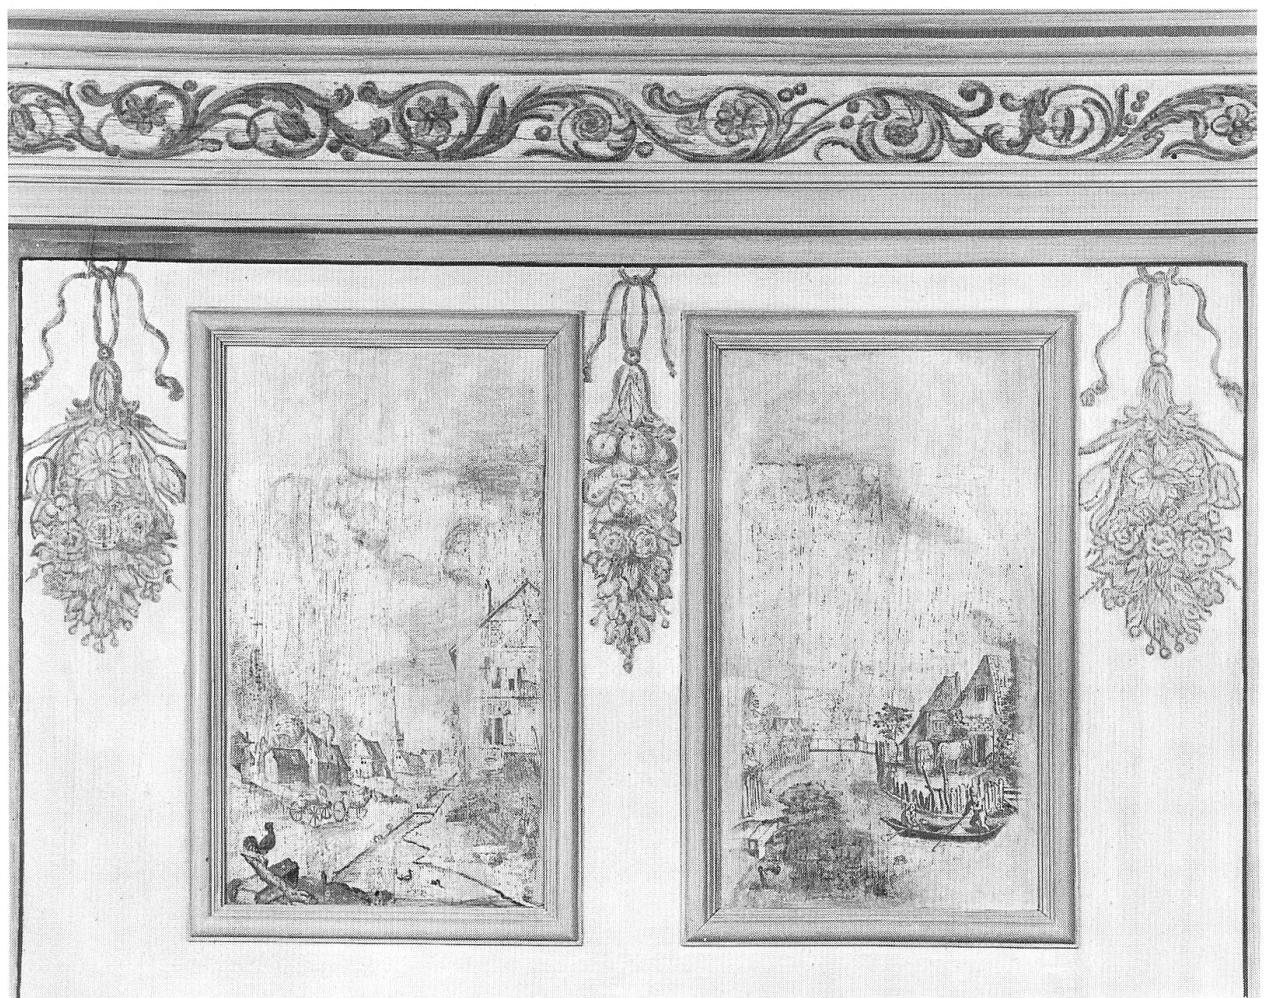
Glutzbau, Täfersaal. Gemalte Füllungen, unter anderem auch das «Dorfbild» nach Hans Merian.

Offenbar dienten die Stiche von Hans Merian als Vorlage zur Ausmalung des grossen Täfersaales. Der Umsicht von Bruno Häusel, Restaurator, Rheinfelden, ist es zu verdanken, dass wir darum wissen. Sein Suchen hat sich gelohnt.

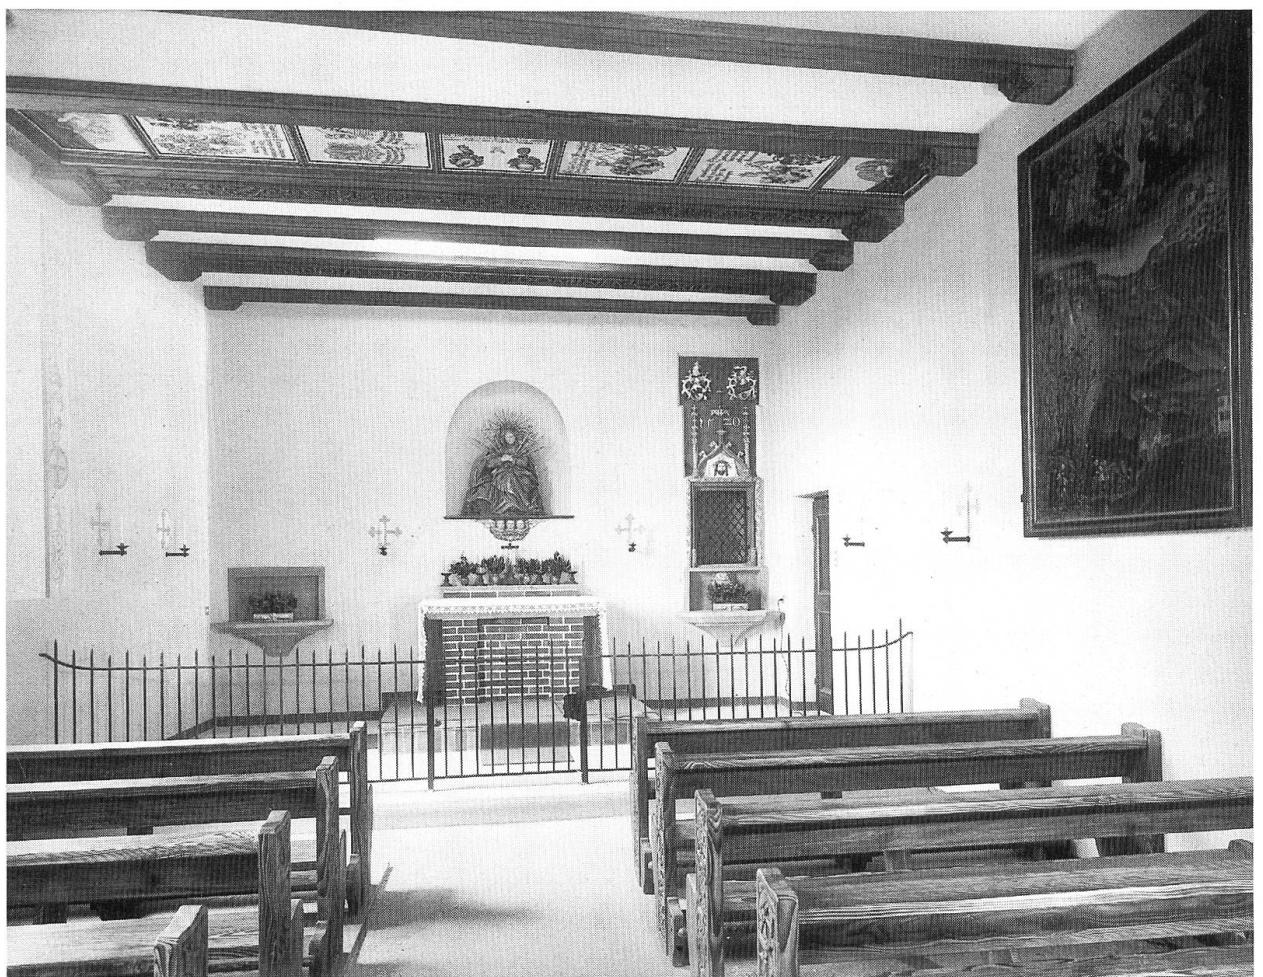
Reichensteinische Kapelle. Renovation von 1942/43.

P. Willibald Beerli war darauf bedacht, der Kapelle wieder Profil zu geben. Er hat auch ein paar wiederentdeckte Wappentafeln als Fries an der

Decke verwendet, die Malereien um die Fenster aufgefrischt, aber «Erneuerung im geschichtlichen Sinne», wie die Festschrift sagte, dürfte es doch nicht gewesen sein.

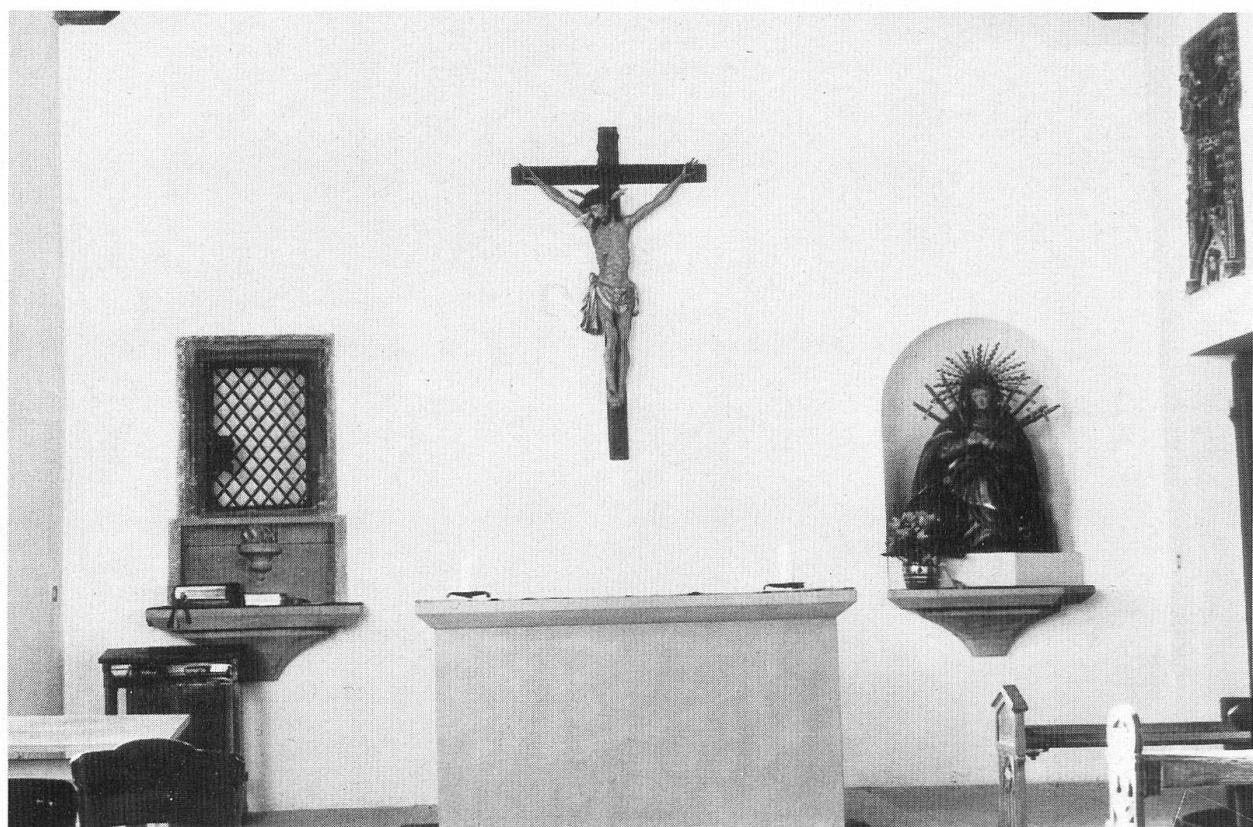
Reichensteinische Kapelle. 1968 wollte man einen modernen, der Liturgie angepassten Gottesdienstraum schaffen.

Diese Teilrenovation befriedigte nie, und so wartete man und suchte weiter.

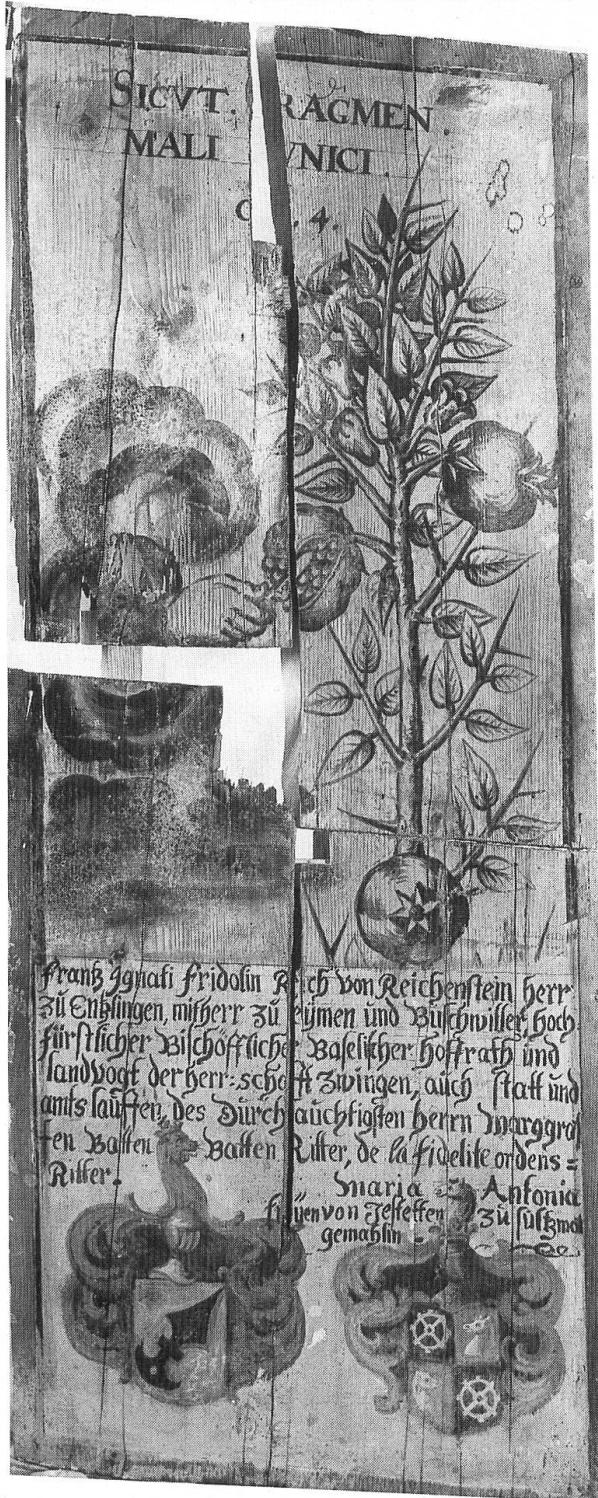
Reichensteinische Kapelle. Fragmente der alten Decke, wie sie 1978 im Konventstock gefunden wurden.

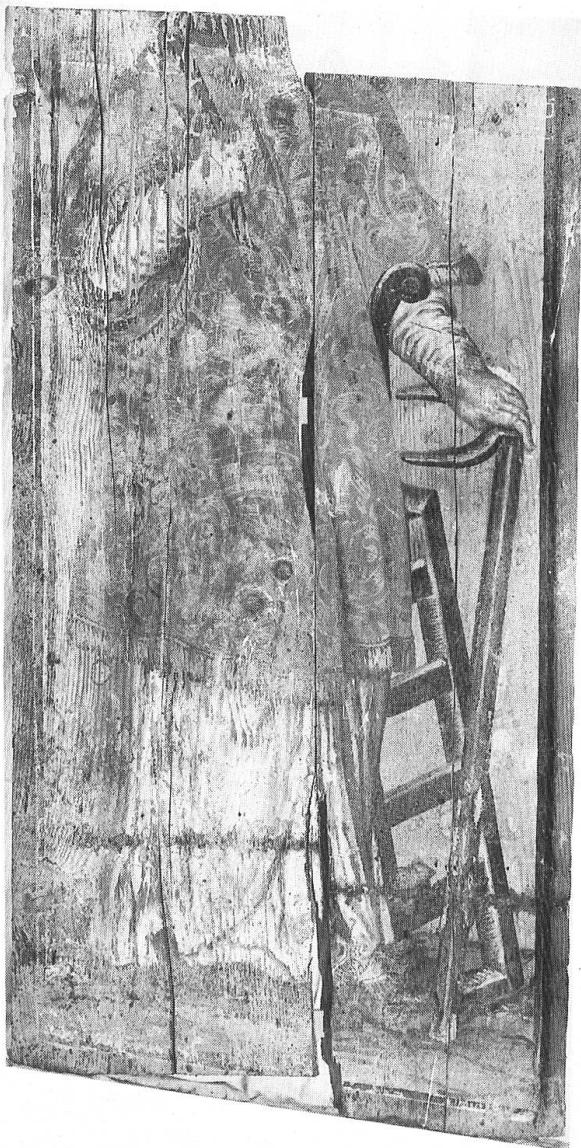
Reichensteinische Kapelle. Bei den Renovationsarbeiten von 1599–1601 wurden an der Ausenwand sechs Propheten gemalt. Die zum Vorschein gekommenen Fragmente gehören zu dieser Fassadenmalerei.

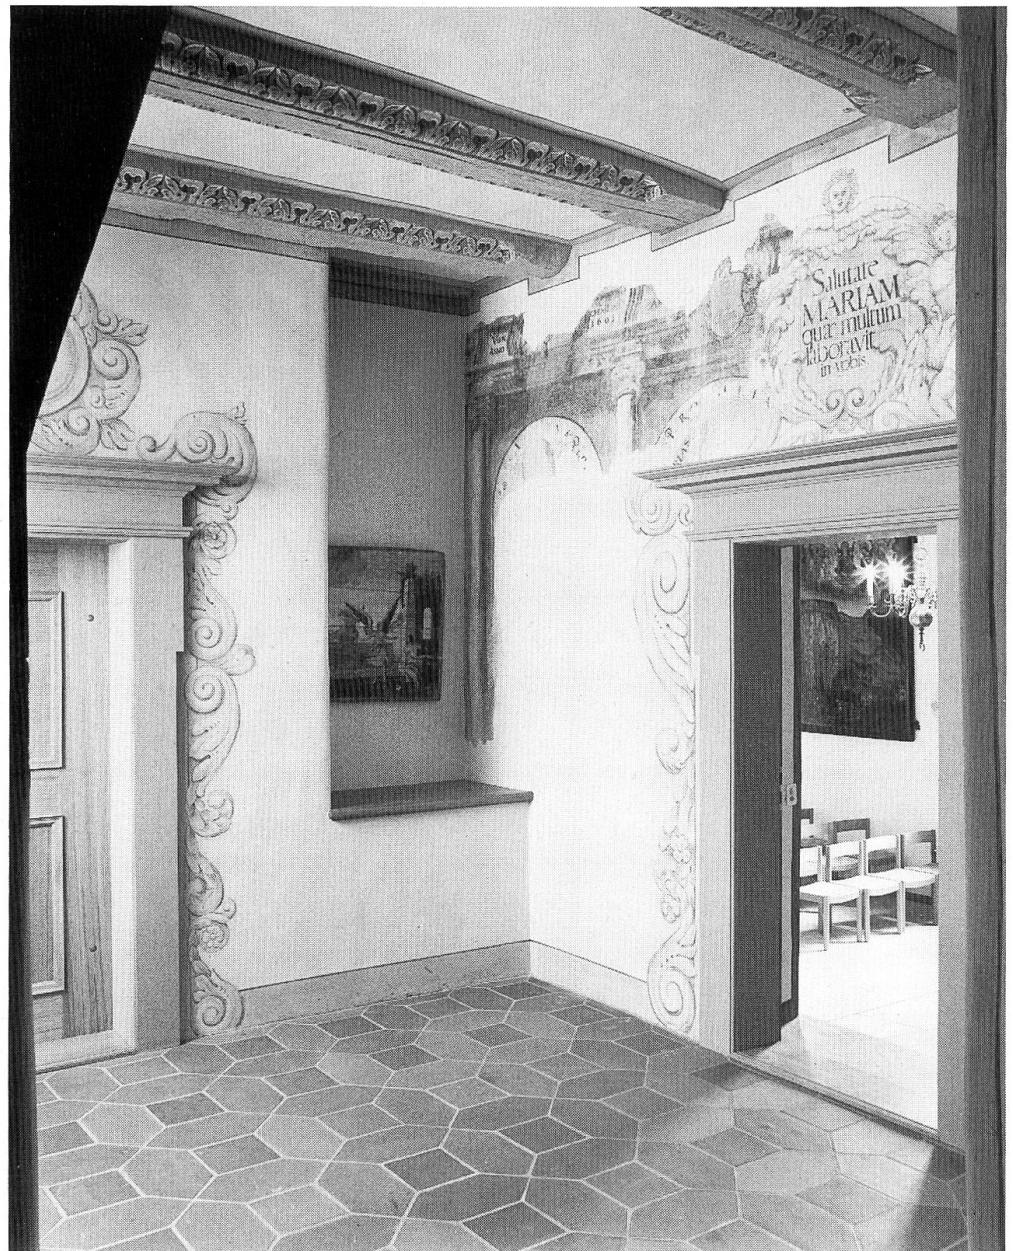
Eingang zur Reichensteinischen Kapelle vom Glutzbau her, nach der Restaurierung.
Zwei Schichten stossen hier aufeinander. Die polychrome Fassadenmalerei von 1601 und die Tür-einfassung in Grisaille.

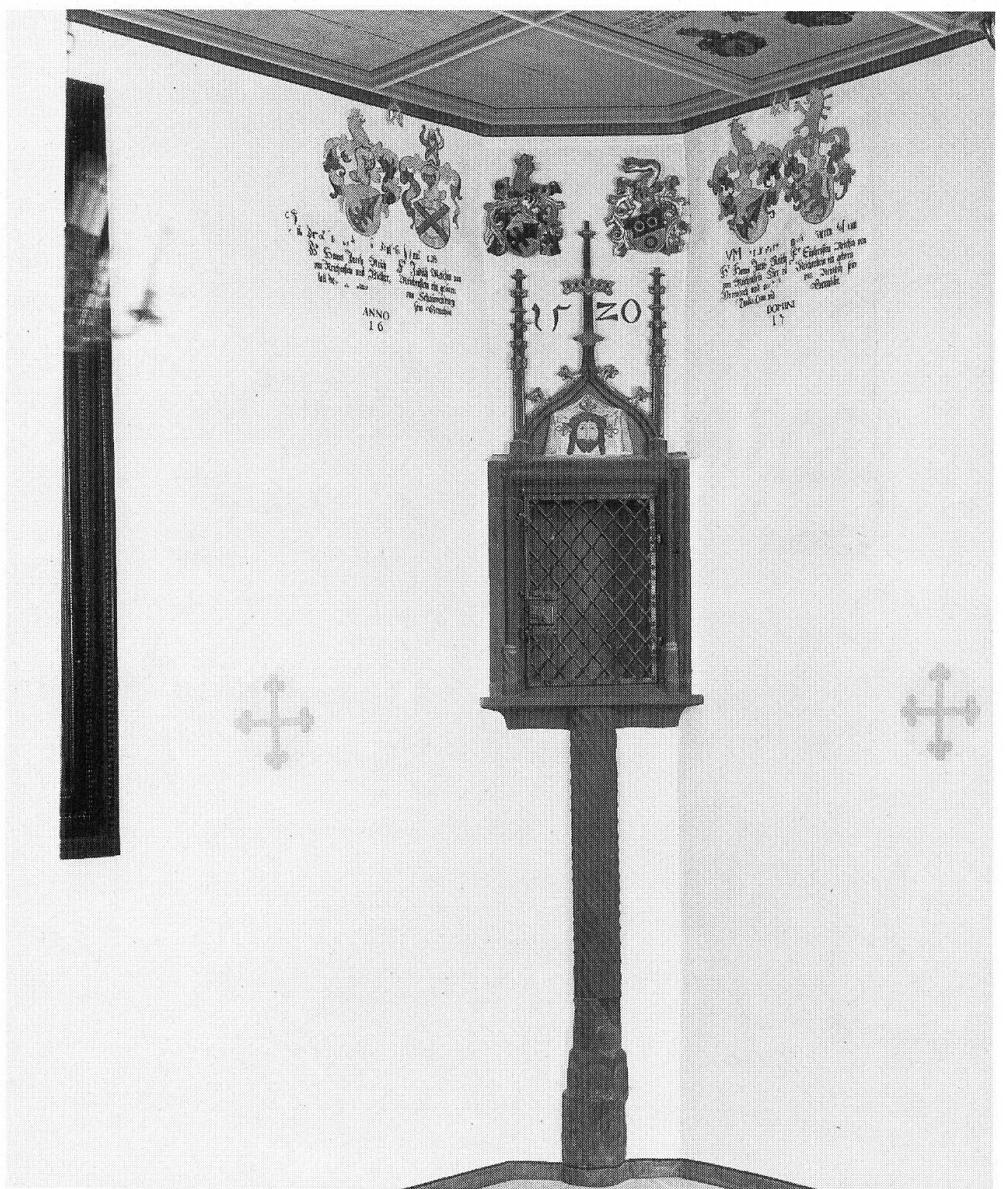
Reichensteinische Kapelle. Das an den ursprünglichen Platz zurückversetzte Sakramentshäuschen von 1520.

So wurde mit der Plazierung des Sakramentshäuschens an seinem ursprünglichen Ort in der Nordwest-Ecke mit den Reichensteinschen Wappen wieder eine wohltuende Einheit erreicht und zugleich ein Gegengewicht zu den Malereien in den Fensterleibungen geschaffen.

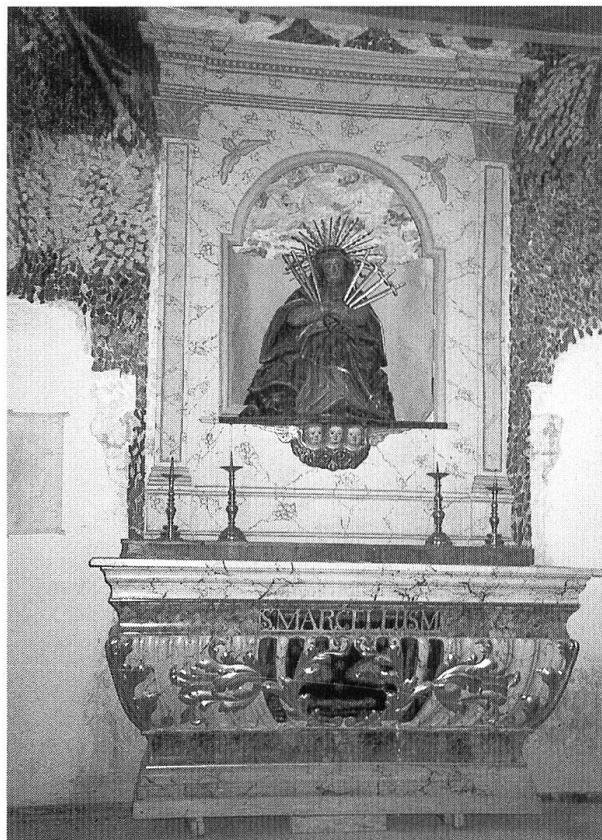
Reichensteinische Kapelle.
Zwei Altarentwürfe.

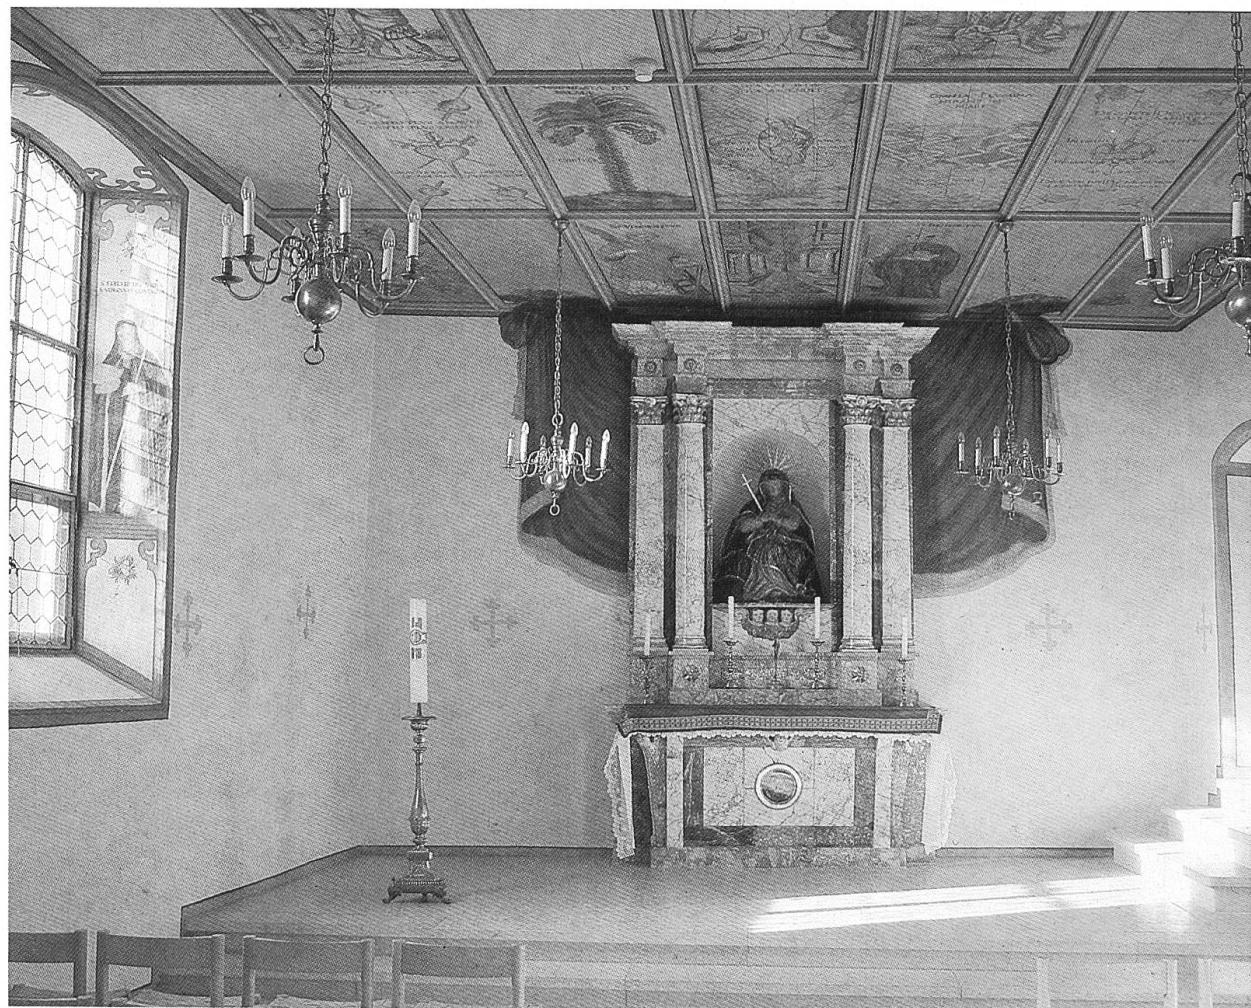
Reichensteinische Kapelle. *Inneres nach der Restaurierung.*

Gerade dieser Gebetsraum ist für mich ein gutes Beispiel, wie verschiedene Fassungen denkmalpflegerisch harmonisch zu einer Einheit zusammengefasst werden können, ohne dabei das Gesicht zu verlieren.

Aus einer späteren Epoche stammen die Tafeln der bemalten Felderdecke und die Vorhangsmalerei. Als vorzügliche Lösung darf die Versetzung des 1823 von Jodok Friedrich Wilhelm für die Gnadenkapelle geschaffenen Marmoraltars gelten.

Dadurch bekam die Kapelle wieder einen Altar mit einem Retabel, das die barocke Skulptur der Schmerzensmutter sehr ausgewogen umrahmt.
