Artikel: Die Restaurierung der Klosteranlage Mariastein

Kapitel: 7: 7. Ausführungsabschnitt : Glutz-Bau, Reichensteinsche Kapelle,

1983-1986

7. Ausführungsabschnitt

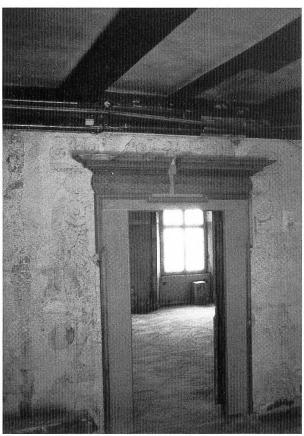
Glutzbau. Überall kommen unter dem Gips Grisaillemalereien zum Vorschein.

Glutzbau. Türverkleidungen mussten auf die Malereien abgestimmt werden. Musterung.

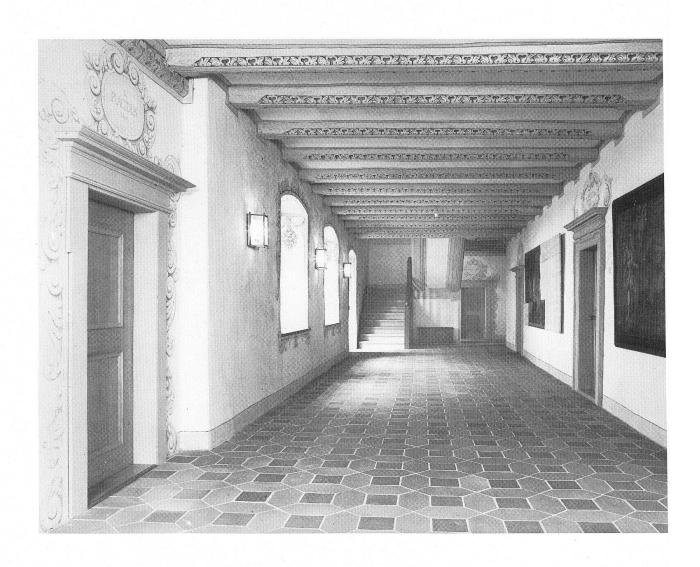
Glutzbau, Erdgeschoss. Gang nach der Restaurierung.

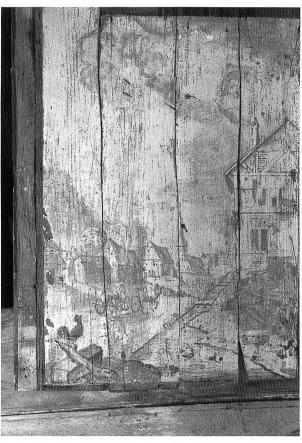
Glutzbau. Fragment einer Täfermalerei. Sie diente als Gipsträger in einer Decke.

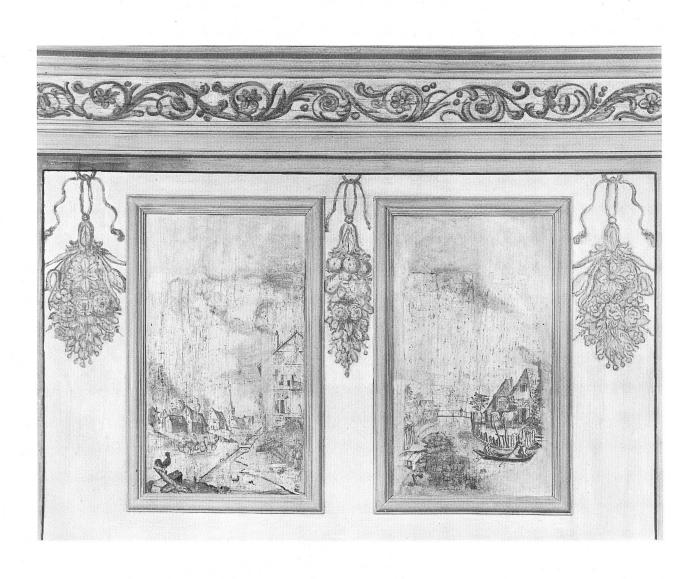
Glutzbau, Täfersaal. Gemalte Füllungen, unter anderem auch das «Dorfbild» nach Hans Merian.

Offenbar dienten die Stiche von Hans Merian als Vorlage zur Ausmalung des grossen Täfersaales. Der Umsicht von Bruno Häusel, Restaurator, Rheinfelden, ist es zu verdanken, dass wir darum wissen. Sein Suchen hat sich gelohnt.

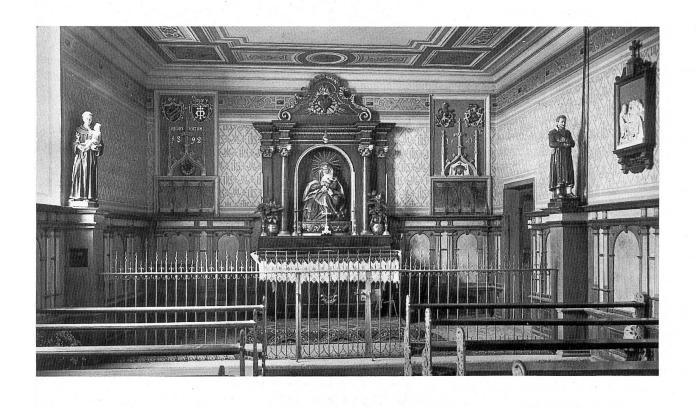
Reichensteinische Kapelle. Renovation von 1892. Sie wurde unter P. Heinrich Hürbi, derzeit Superior in Mariastein, durchgeführt.

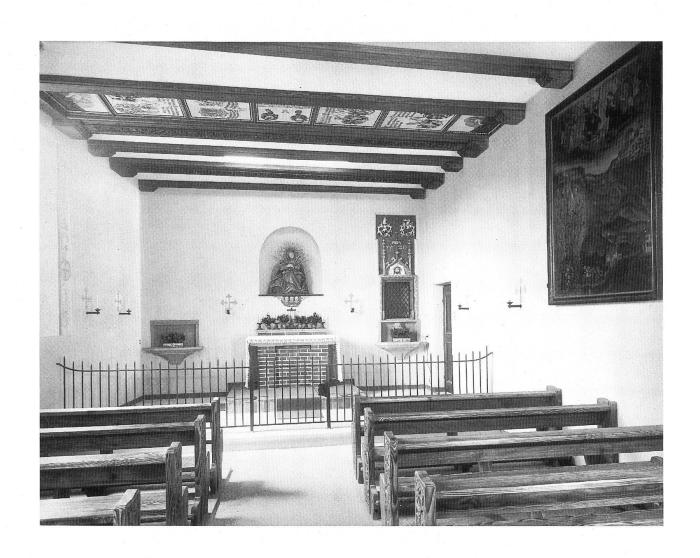
Reichensteinische Kapelle. Renovation von 1942/43.

P. Willibald Beerli war darauf bedacht, der Kapelle wieder Profil zu geben. Er hat auch ein paar wiederentdeckte Wappentafeln als Fries an der Decke verwendet, die Malereien um die Fenster aufgefrischt, aber «Erneuerung im geschichtlichen Sinne», wie die Festschrift sagte, dürfte es doch nicht gewesen sein.

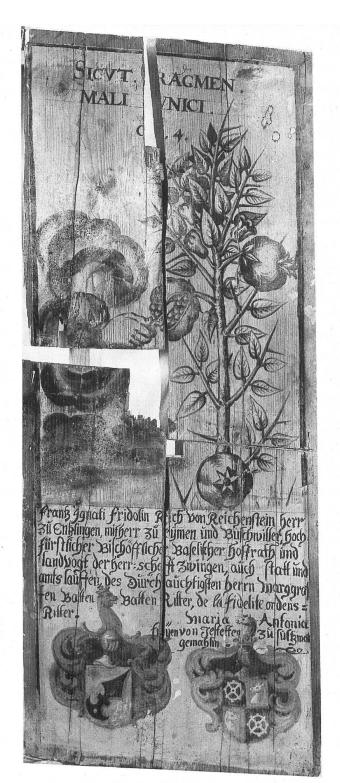
Reichensteinische Kapelle. Fragmente der alten Decke, wie sie 1978 im Konventstock gefunden wurden.

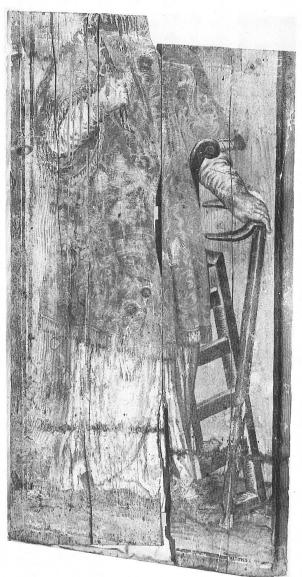
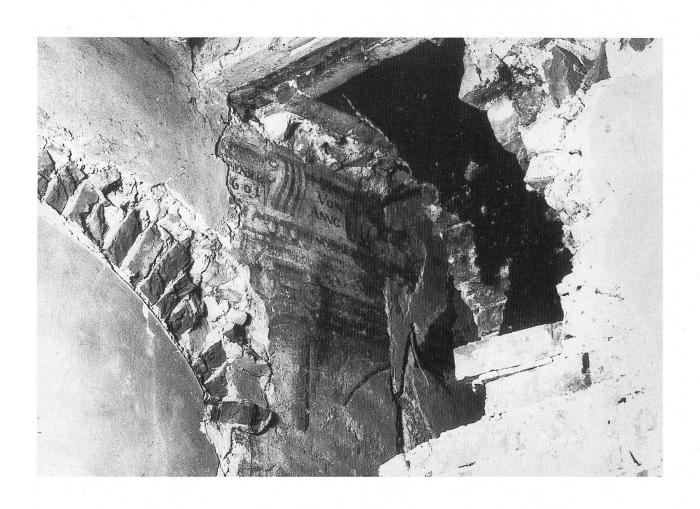
Reichensteinische Kapelle. Bei den Renovationsarbeiten von 1599–1601 wurden an der Aussenwand sechs Propheten gemalt. Die zum Vorschein gekommenen Fragmente gehören zu dieser Fassadenmalerei.

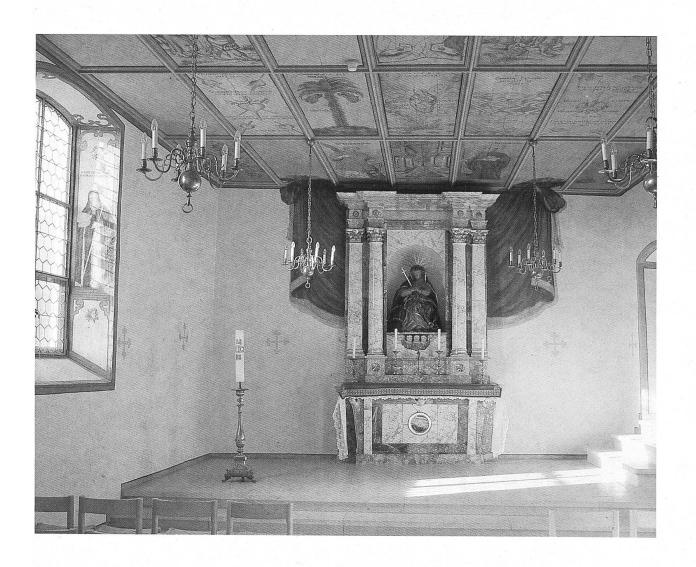
Reichensteinische Kapelle. Inneres nach der Restaurierung.

Gerade dieser Gebetsraum ist für mich ein gutes Beispiel, wie verschiedene Fassungen denkmalpflegerisch harmonisch zu einer Einheit zusammengefasst werden können, ohne dabei das Gesicht zu verlieren.

Aus einer späteren Epoche stammen die Tafeln der bemalten Felderdecke und die Vorhangmalerei. Als vorzügliche Lösung darf die Versetzung des 1823 von Jodok Friedrich Wilhelm für die Gnadenkapelle geschaffenen Marmoraltares gelten.

Dadurch bekam die Kapelle wieder einen Altar mit einem Retabel, das die barocke Skulptur der Schmerzensmutter sehr ausgewogen umrahmt.
