Kurhaus Kreuz, Mariastein, Sanierung 1991/92

Anton und Urs Eggenschwiler, dipl. Architekten ETH/SIA, Büscherach

Das heutige Kurhaus, ehemaliges Pilgerhaus des Klosters Mariastein, ist während der letzten zwei Jahre grundlegend saniert worden. Der Bau von 1680 ist im Erdgeschoss und Dachstock teilweise in seinen ursprünglichen Zustand versetzt worden.

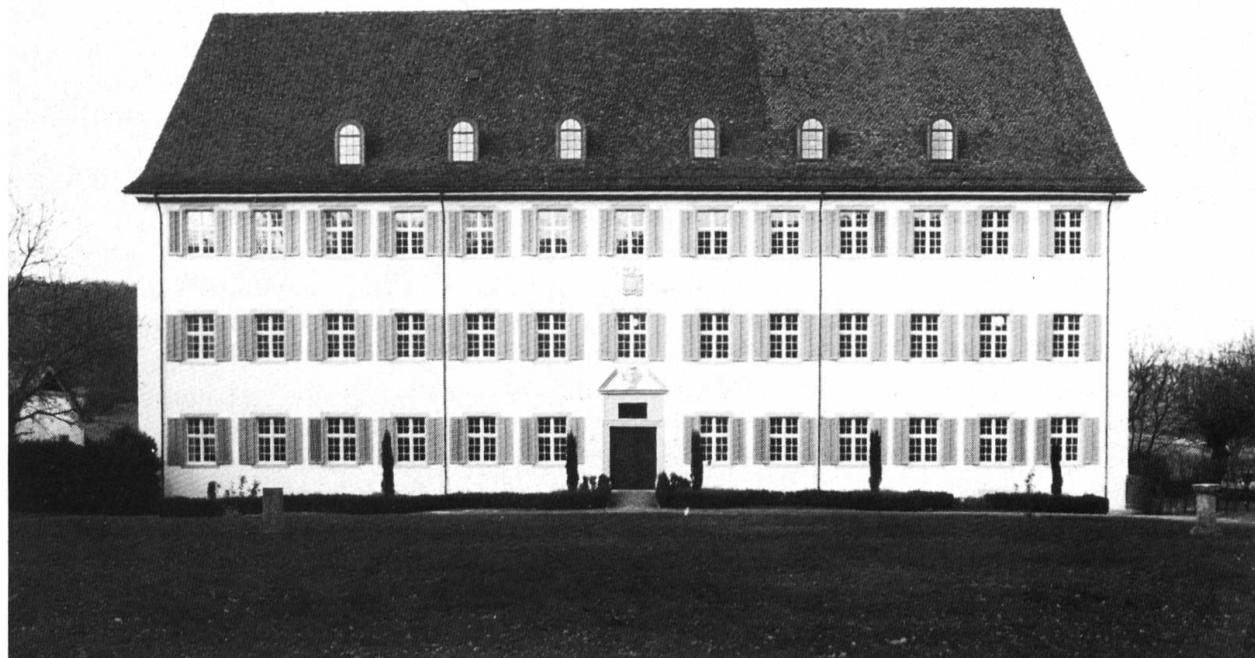
Südfassade mit den neuen Dachgauben.

Die Einbauten von 1966 im Dachstock mussten aus Gewichtsgründen mit Leichtbauwänden ersetzt werden. Die Zimmer werden neu über Dachgauben belichtet. Der Gang ist in den Zustand der Aufstockung von 1708 versetzt worden. Die Holzriegel mit den gekalkten Ausfachungen und unbehandelten

Das äussere Erscheinungsbild der Sumpfkalkfassade entspricht der ursprünglichen Struktur. Zum Schutz der Natursteine wurden die aufwendig sanierten Fenstereinfassungen mit grauer Ölfarbe gefasst.

Neue Fenster in der alten Sprossierung geben dem Bauwerk wieder ein würdiges Etikett.

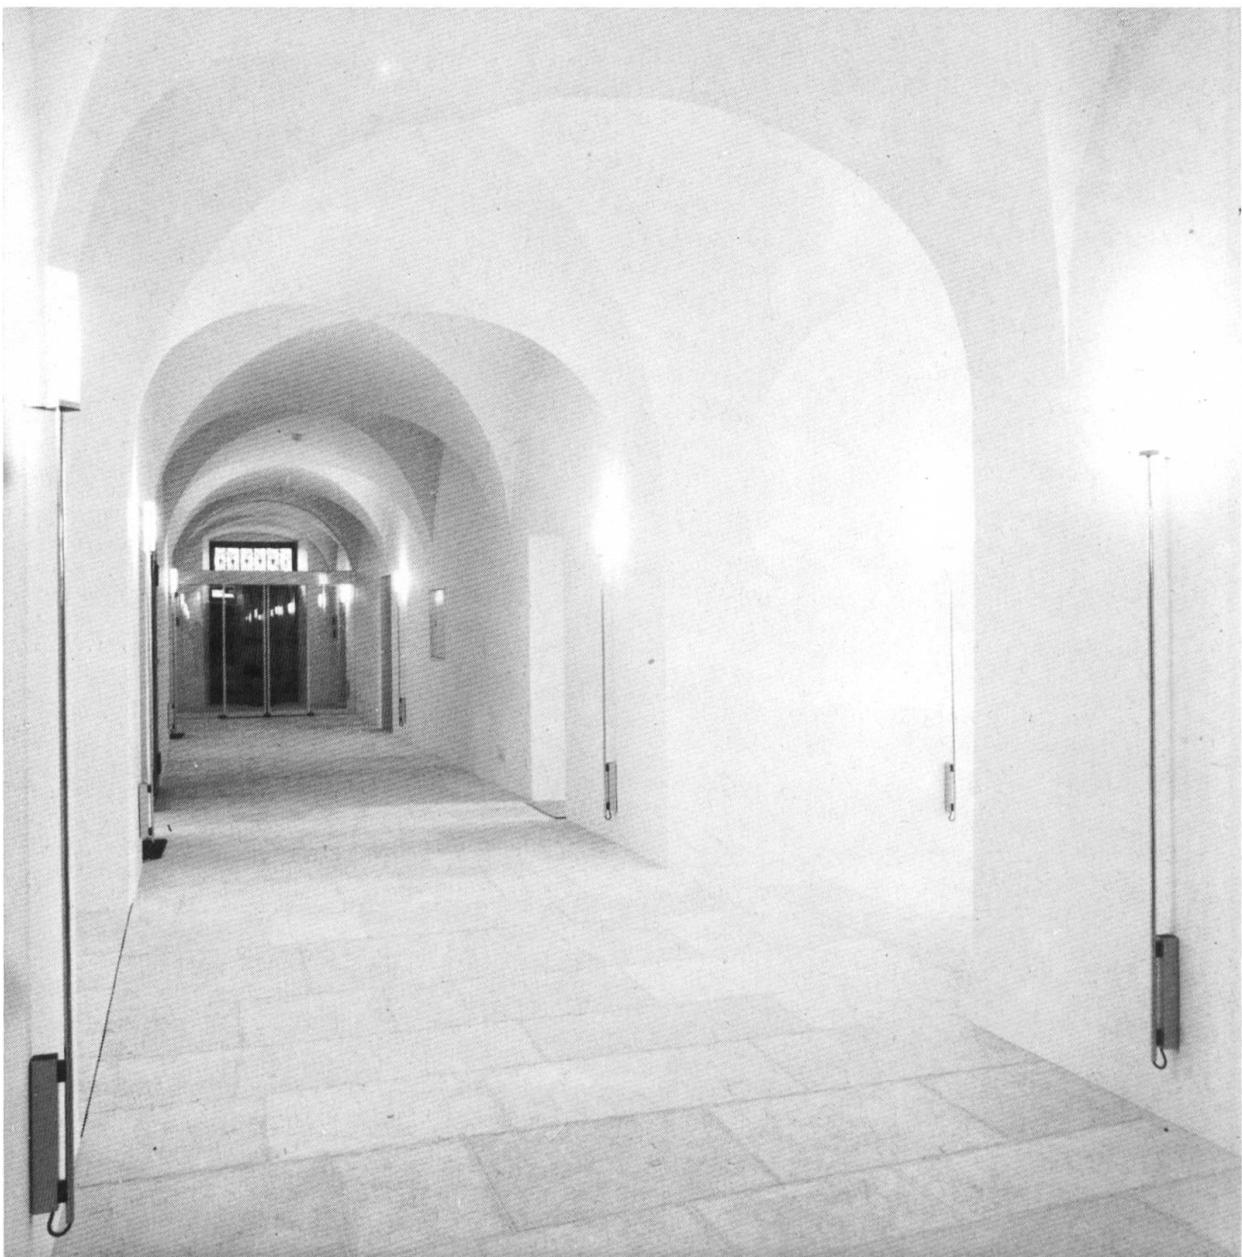
Gang im Parterre.

Im Erdgeschoss entsprechen der Speisesaal und die Cafeteria mit dem neuen Kalkputz und der freigelegten Holzdecke wieder dem Zustand des 17. Jahrhunderts. Haupt- und Quergang mit den zwei rekonstruierten Kreuzgratgewölben zeigen sich zusammen mit dem Kalksteinboden in einer angenehm freien Grösse.

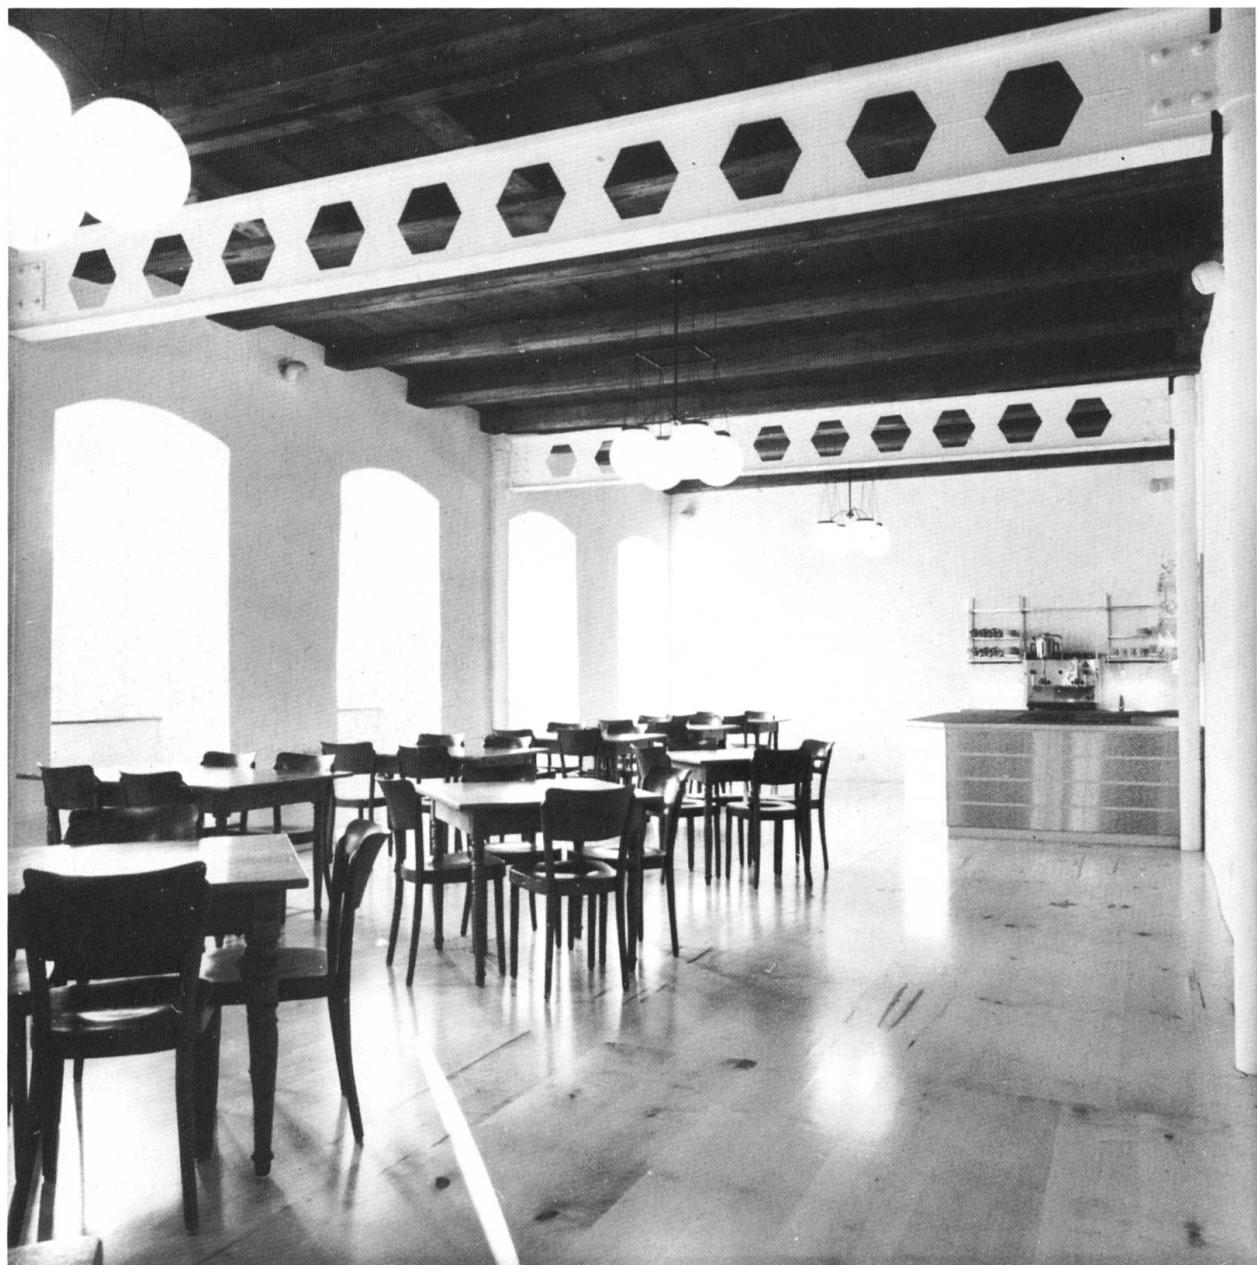
Blick in den Speisesaal.

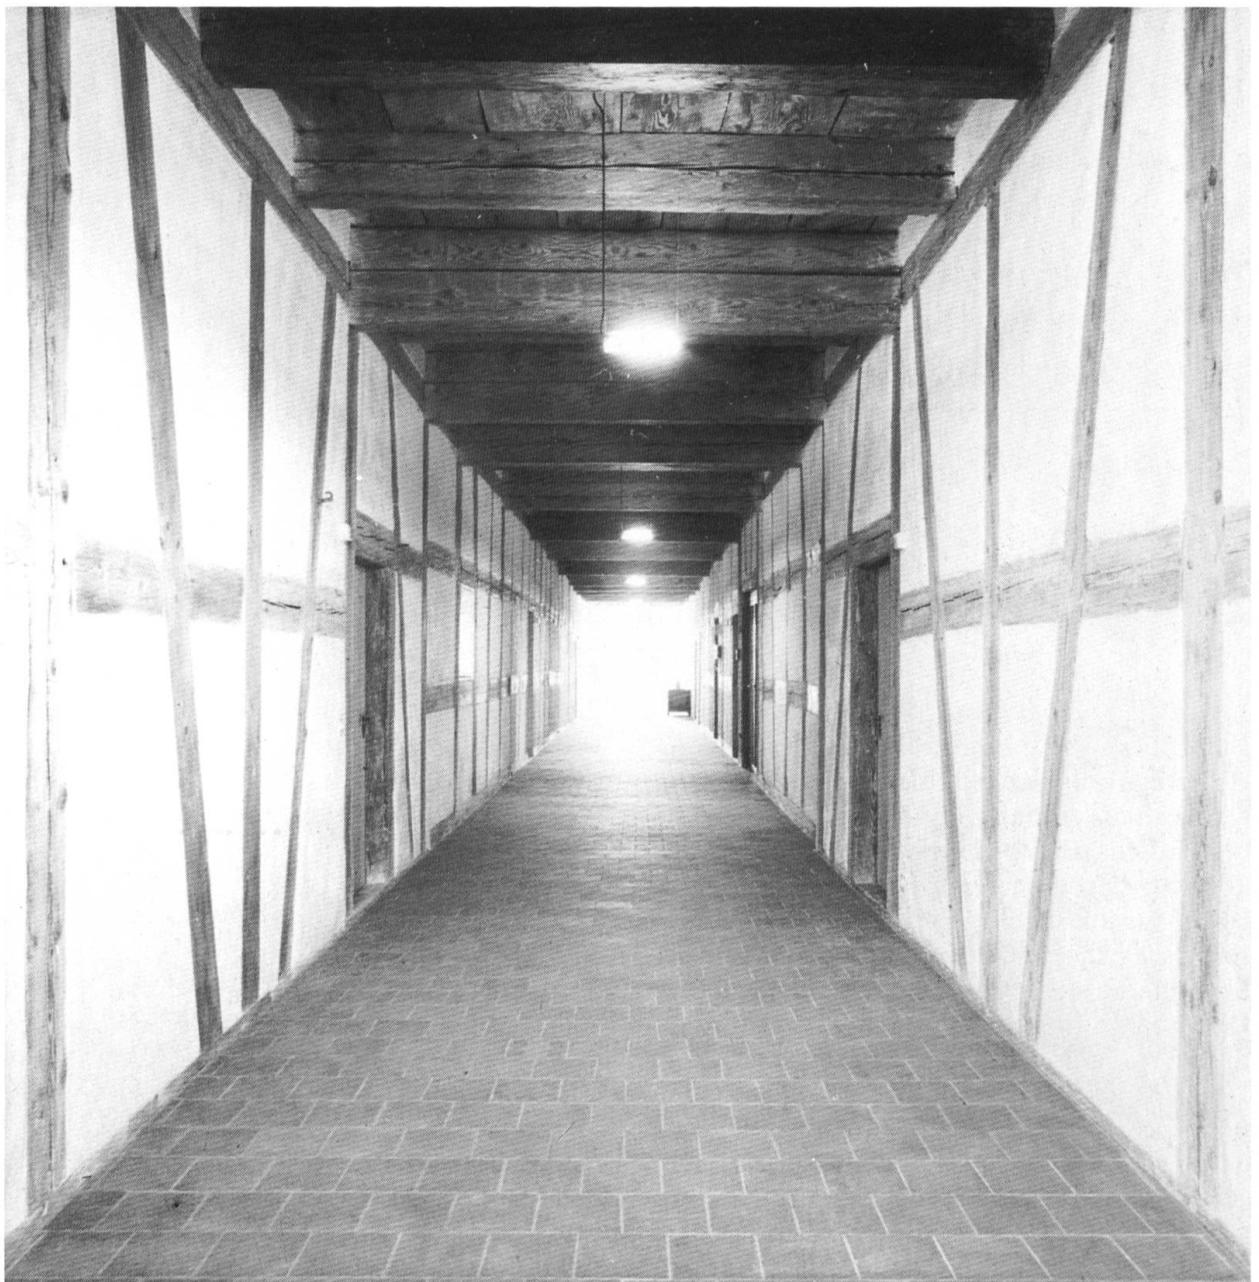
Gang im Dachgeschoss.

Brettertüren erinnern an die ehemalige Nutzung als Estrich.
