Artikel: Kurhaus Kreuz, Mariastein, Sanierung 1991/92
Autor: Eggenschwiler, Anton / Eggenschwiler, Urs
DOI: <https://doi.org/10.5169/seals-1031662>

Kurhaus Kreuz, Mariastein, Sanierung 1991/92

Anton und Urs Eggenschwiler, dipl. Architekten ETH/SIA, Büsserach

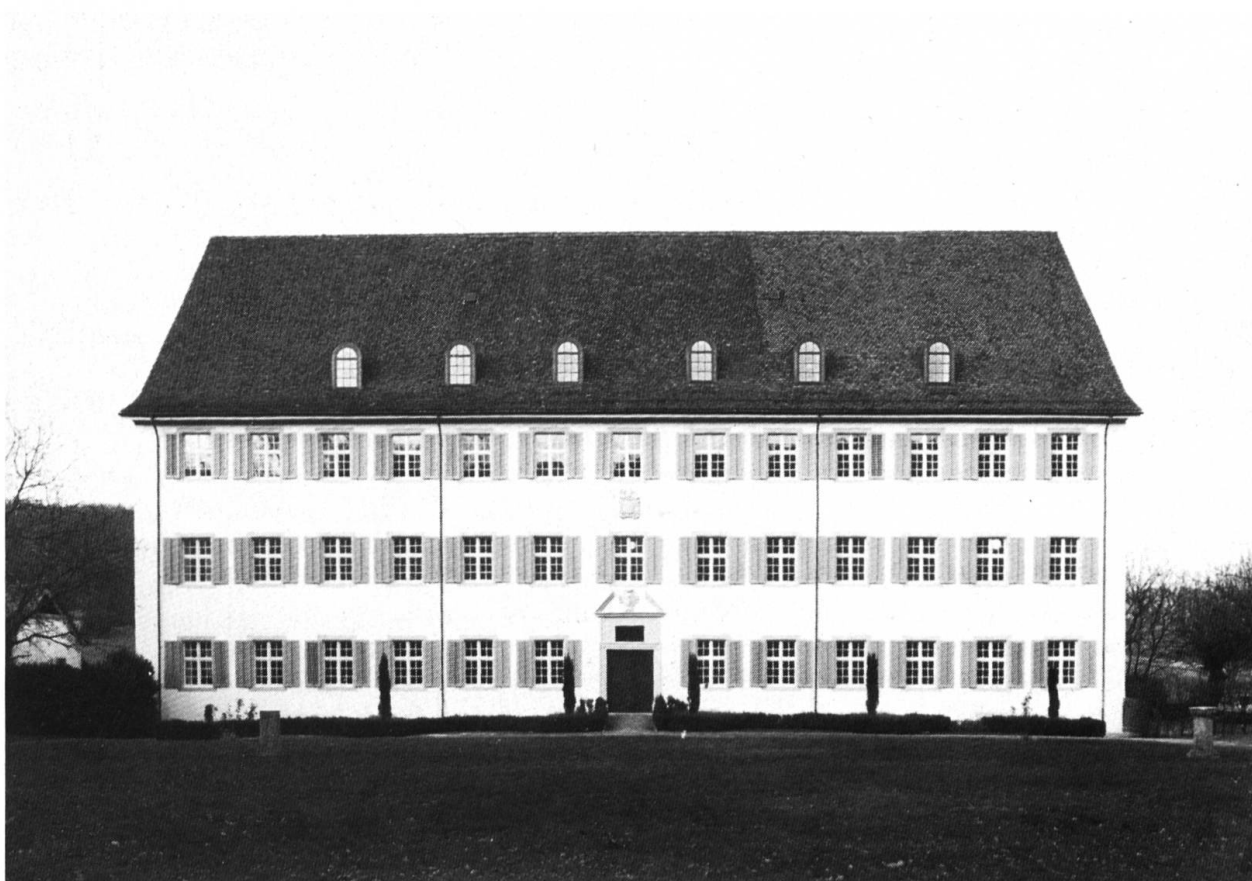
Südfassade mit den neuen Dachgauben.

Die Einbauten von 1966 im Dachstock mussten aus Gewichtsgründen mit Leichtbauwänden ersetzt werden. Die Zimmer werden neu über Dachgauben belichtet. Der Gang ist in den Zustand der Aufstockung von 1708 versetzt worden. Die Holzriegel mit den gekalkten Ausfachungen und unbehandelten

Das äussere Erscheinungsbild der Sumpfkalkfassade entspricht der ursprünglichen Struktur. Zum Schutz der Natursteine wurden die aufwendig sanierten Fenstereinfassungen mit grauer Ölfarbe gefasst.

Neue Fenster in der alten Sprossierung geben dem Bauwerk wieder ein würdiges Etikett.

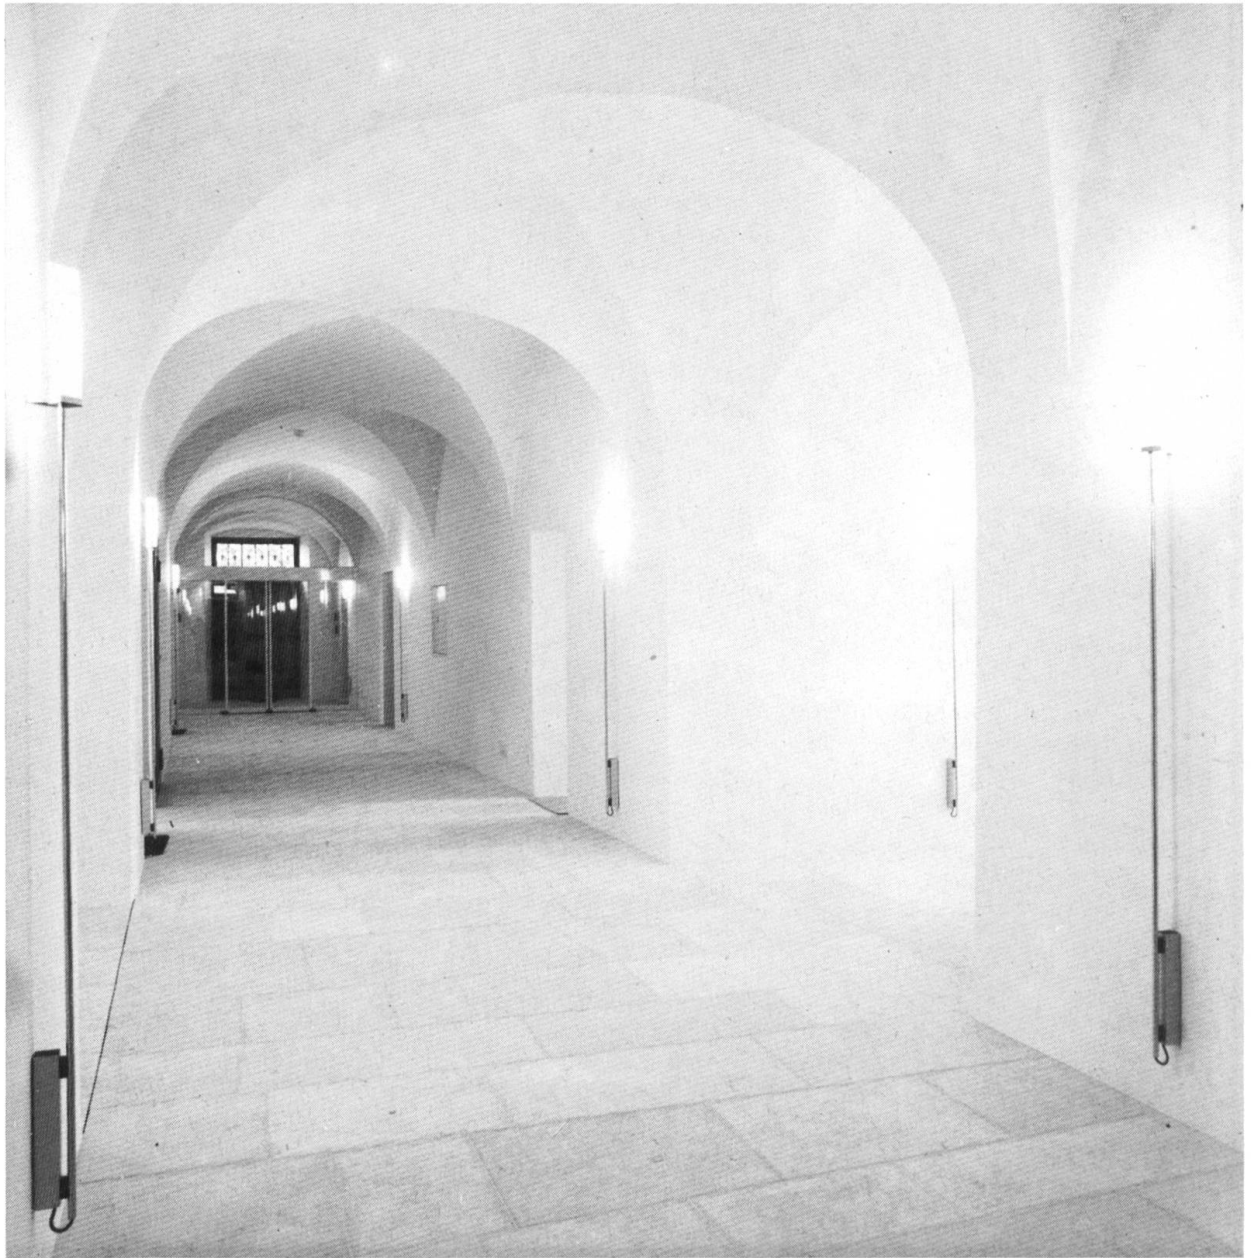
Gang im Parterre.

Im Erdgeschoss entsprechen der Speisesaal und die Cafeteria mit dem neuen Kalkputz und der freigelegten Holzdecke wieder dem Zustand des 17. Jahrhunderts. Haupt- und Quergang mit den zwei rekonstruierten Kreuzgratgewölben zeigen sich zusammen mit dem Kalksteinboden in einer angenehm freien Grösse.

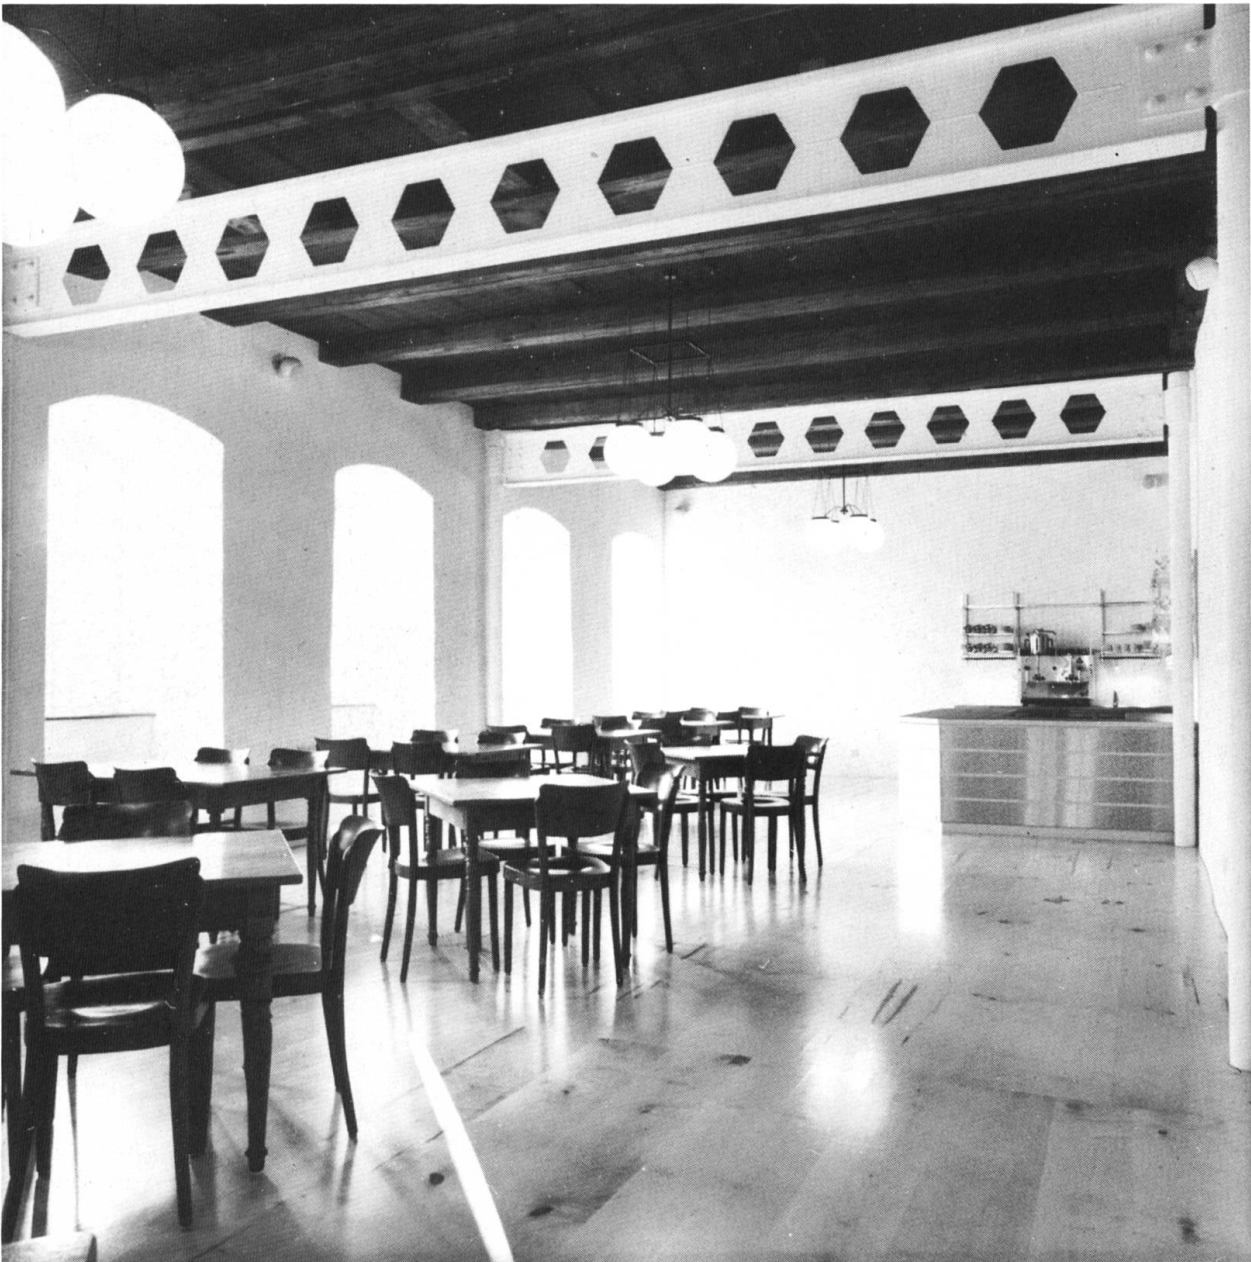
Blick in den Speisesaal.

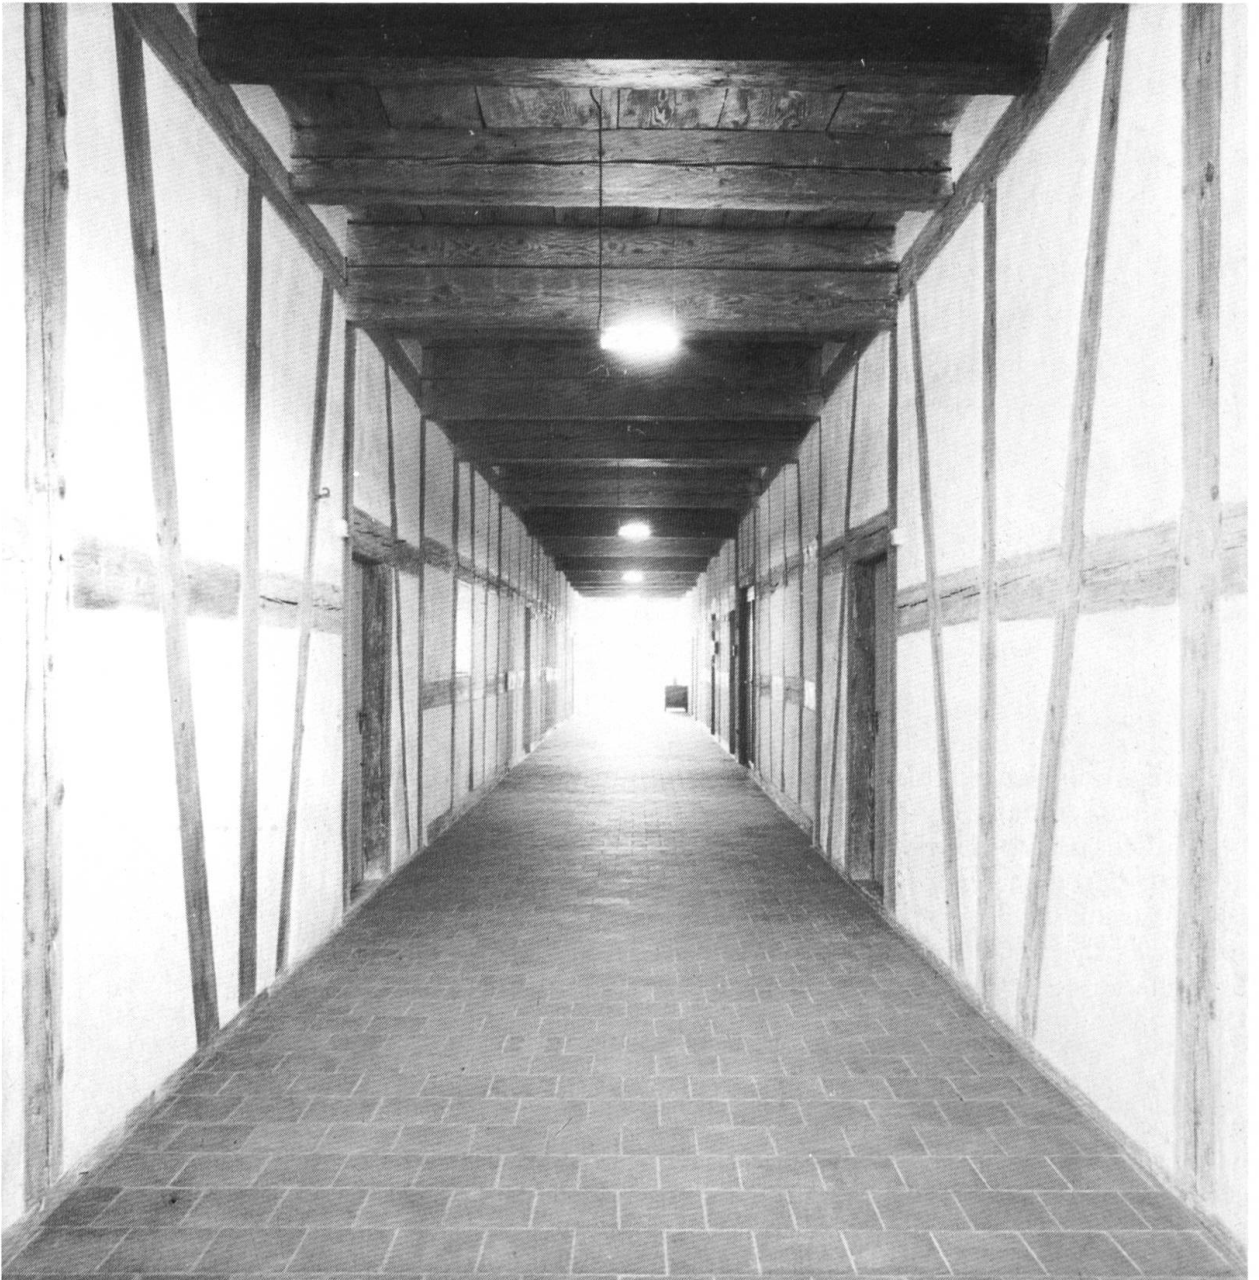
Gang im Dachgeschoss.

Brettertüren erinnern an die ehemalige Nutzung als Estrich.
