Artikel: Kurhaus Kreuz, Mariastein, Sanierung 1991/92

Kurhaus Kreuz, Mariastein, Sanierung 1991/92

Anton und Urs Eggenschwiler, dipl. Architekten ETH/SIA, Büsserach

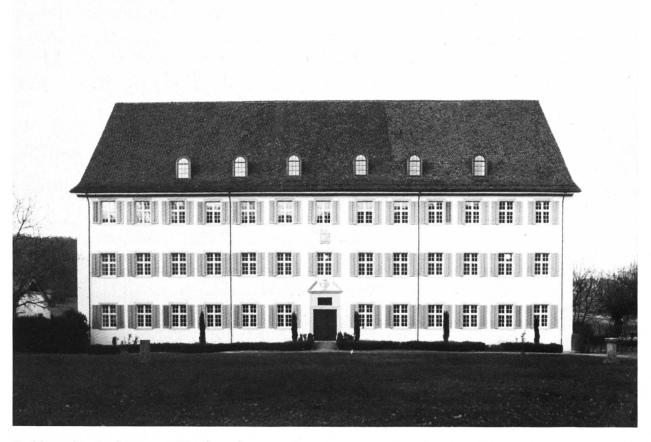
Südfassade mit den neuen Dachgauben.

Die Einbauten von 1966 im Dachstock mussten aus Gewichtsgründen mit Leichtbauwänden ersetzt werden. Die Zimmer werden neu über Dachgauben belichtet. Der Gang ist in den Zustand der Aufstockung von 1708 versetzt worden. Die Holzriegel mit den gekalkten Ausfachungen und unbehandelten

Das äussere Erscheinungsbild der Sumpfkalkfassade entspricht der ursprünglichen Struktur. Zum Schutz der Natursteine wurden die aufwendig sanierten Fenstereinfassungen mit grauer Ölfarbe gefasst.

Neue Fenster in der alten Sprossierung geben dem Bauwerk wieder ein würdiges Etikett.

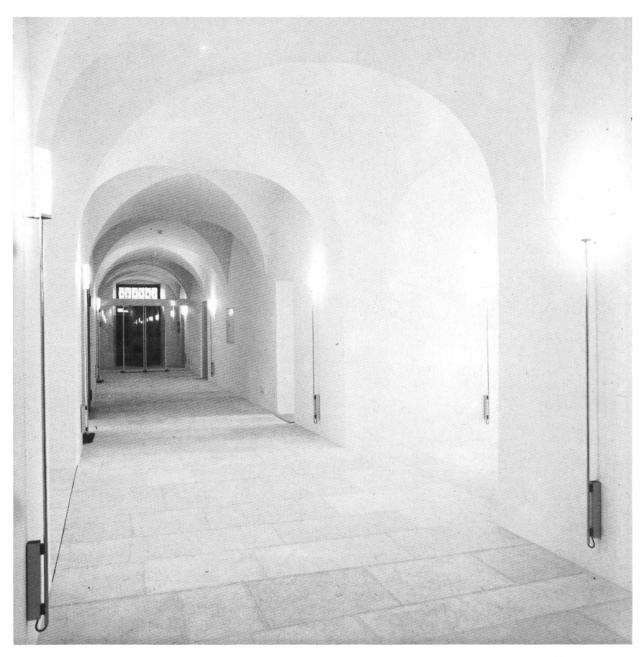
Gang im Parterre.

Im Erdgeschoss entsprechen der Speisesaal und die Cafeteria mit dem neuen Kalkputz und der freigelegten Holzdecke wieder dem Zustand des 17. Jahrhunderts. Haupt- und Quergang mit den zwei rekonstruierten Kreuzgratgewölben zeigen sich zusammen mit dem Kalksteinboden in einer angenehm freien Grösse.

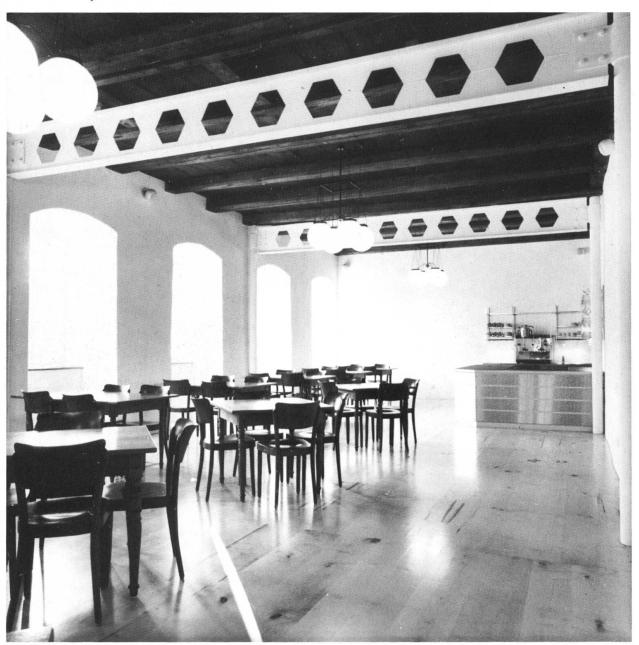
Blick in den Speisesaal.

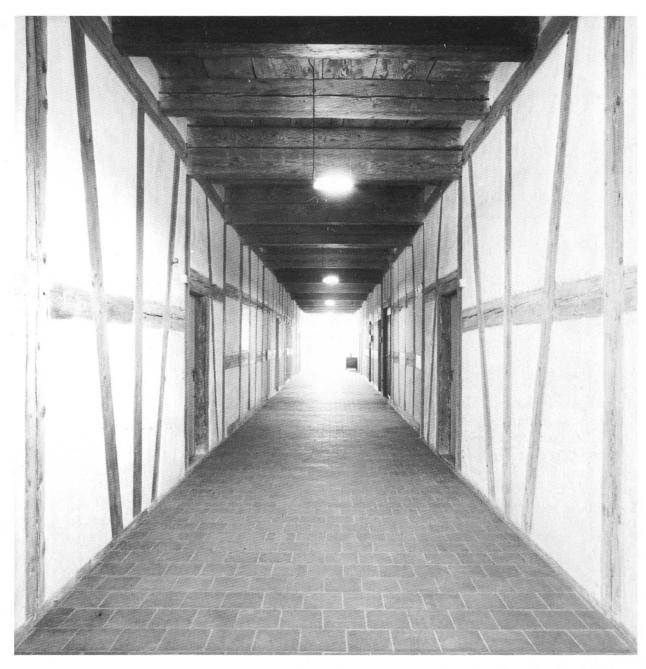
Gang im Dachgeschoss.

Brettertüren erinnern an die ehemalige Nutzung als Estrich.
