Artikel: Neues von der Mariasteiner Kirchenfassade
Autor: Schenker, Lukas
DOI: <https://doi.org/10.5169/seals-1030994>

Neues von der Mariasteiner Kirchenfassade

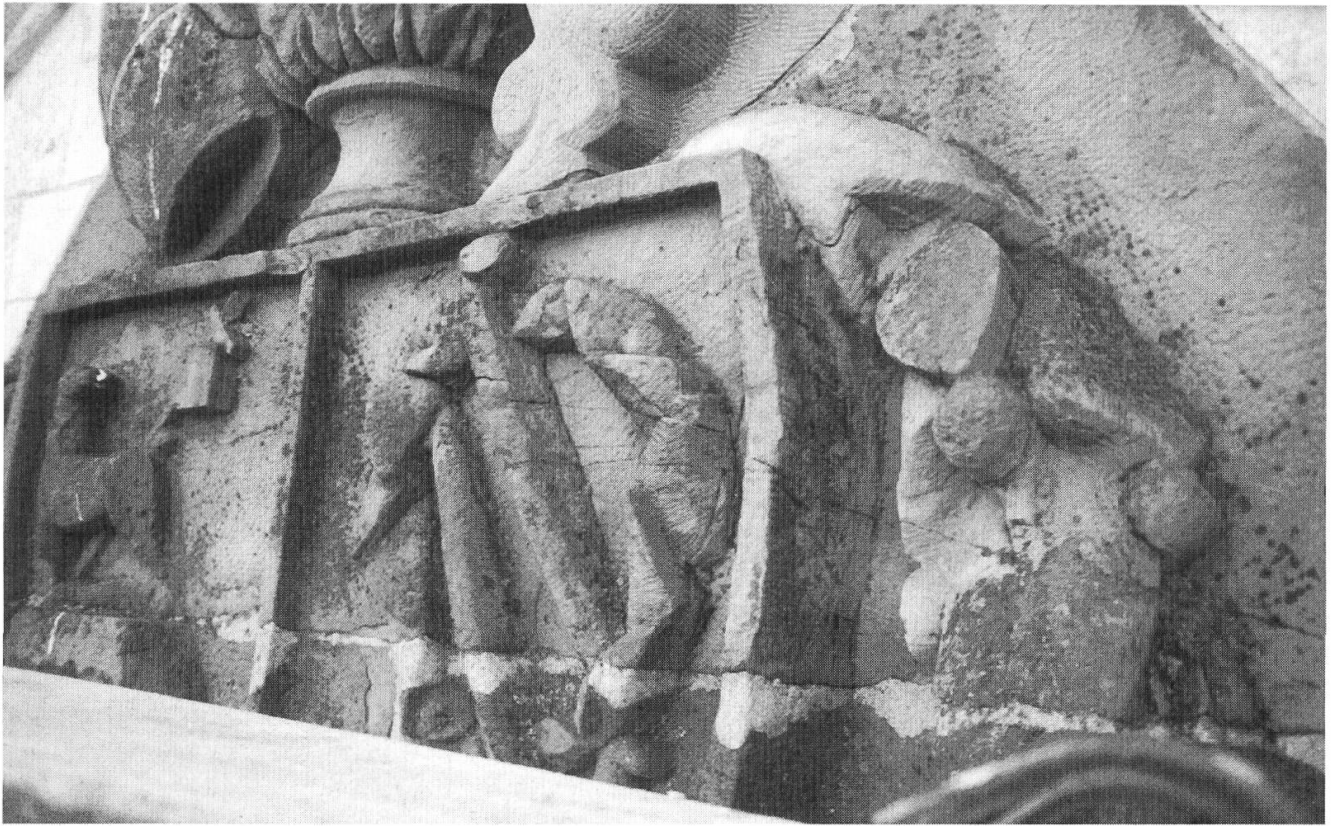
Wappen aus rotem Sandstein, verwittert und mit Flugalgen und Flechten belegt.

das der Erneuerung und Sicherung bedurfte. Zugleich stellte sich aber nun wieder die alte Frage, ob der rote Sandstein nicht nur durch eine farblose Schutzschicht vor weiterem Zerfall bewahrt, sondern eventuell auch farblich gefasst werden sollte, wie es klassizistische Manier war. Eine erneut vorgenommene Expertise stellte an allen alten Elementen eindeutig Farbspuren aus früherer Zeit fest. Dieser Befund brachte die zuständigen Fachleute rasch zu einem Konsens, so dass sie mit Überzeugung zum Entscheid gelangten: Die 1834 erbaute klassizistische Mariasteiner Westfassade soll wiederum eine farbliche Auszeichnung erhalten!
