# Zur bevorstehenden Restaurierung der Wallfahrtskirche von Mariastein

P. Bonifaz Born

## *Ausgangslage*

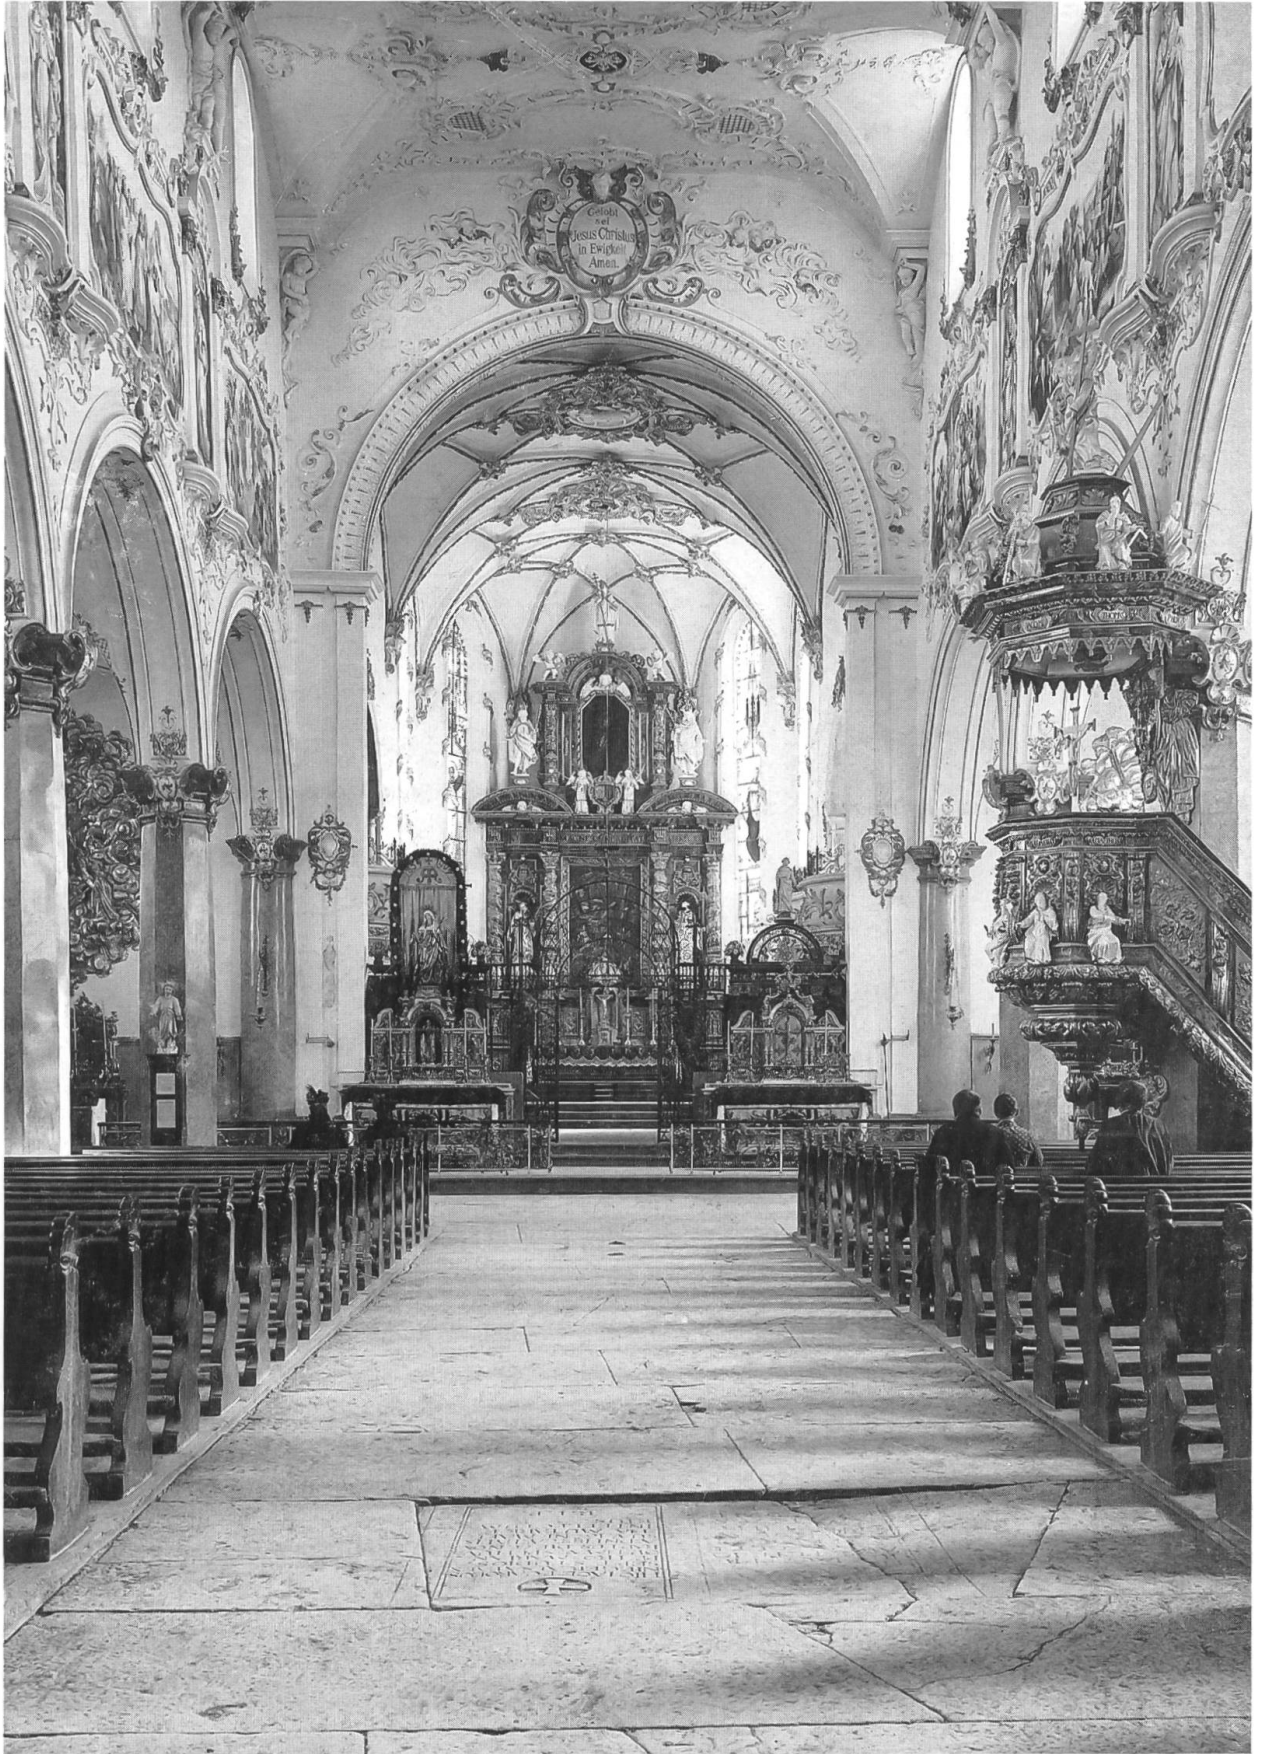
*Basilika Mariastein, nach der Barockisierung.  
Blick gegen Osten.  
1906–1930  
Foto: Klosterarchiv Mariastein*

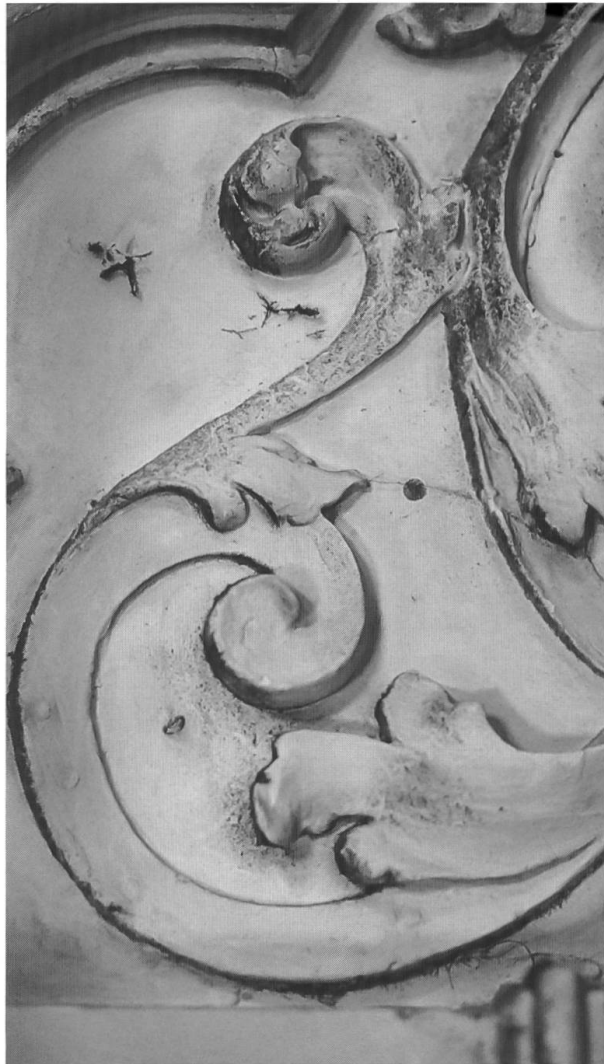
*Basilika Mariastein,  
Schmutzablagerung und rückstossende Montage-  
nägel  
Foto: Mahrer, Witterswil*

Seit November 1997 beriet sich die Baukommission regelmässig mit Dr. Samuel Rutishauser vom Amt der Denkmalpflege des Kantons Solothurn. Als Eidgenössischer Experte und Berater wurde Dr. Josef Grünenfelder vom Denkmalamt Zug beigezogen. Es brauchte einige Sitzungen, bis endlich im Juni 1998 ein grobes Restaurierungskonzept vorlag, mit dem weitergearbeitet werden konnte. Gleichzeitig mit der «Denkarbeit» wurden durch das Architekturbüro Gerster, Laufen, zuverlässige Pläne bereitgestellt. Die Kirche wurde fotografisch aufgenommen, das Amt für Kulturgüterschutz Solothurn legte eine Fotodokumentation des Ist-Zustandes an, und nebenher liefen Sondierungsarbeiten, die über Schichten und Farbgebungen Aufschluss geben sollten. Eine gründliche Untersuchung der Kirchenwände ergab, dass sich einzelne Rankenwerke, Stuckaturen und Profile vom Untergrund abgelöst haben, da die Breitkopfstifte und Nägel – wahrscheinlich durch unterschiedliche Bewegungen an die Oberfläche gestossen wurden.

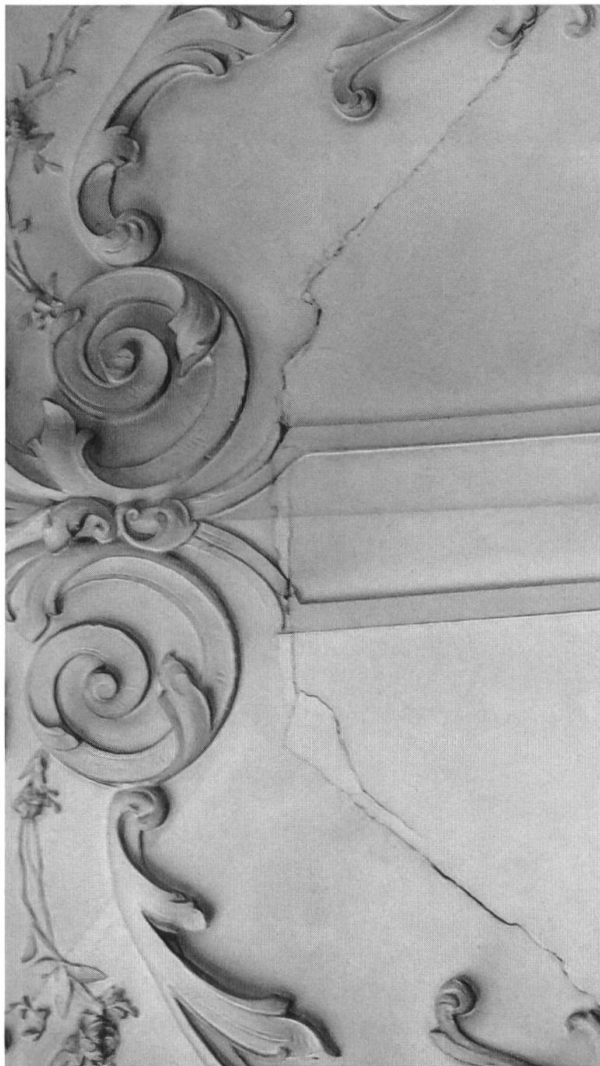
*Basilika Mariastein,  
Risse im Gewölbe, Seitenschiff  
Foto: P. Bonifaz Born*

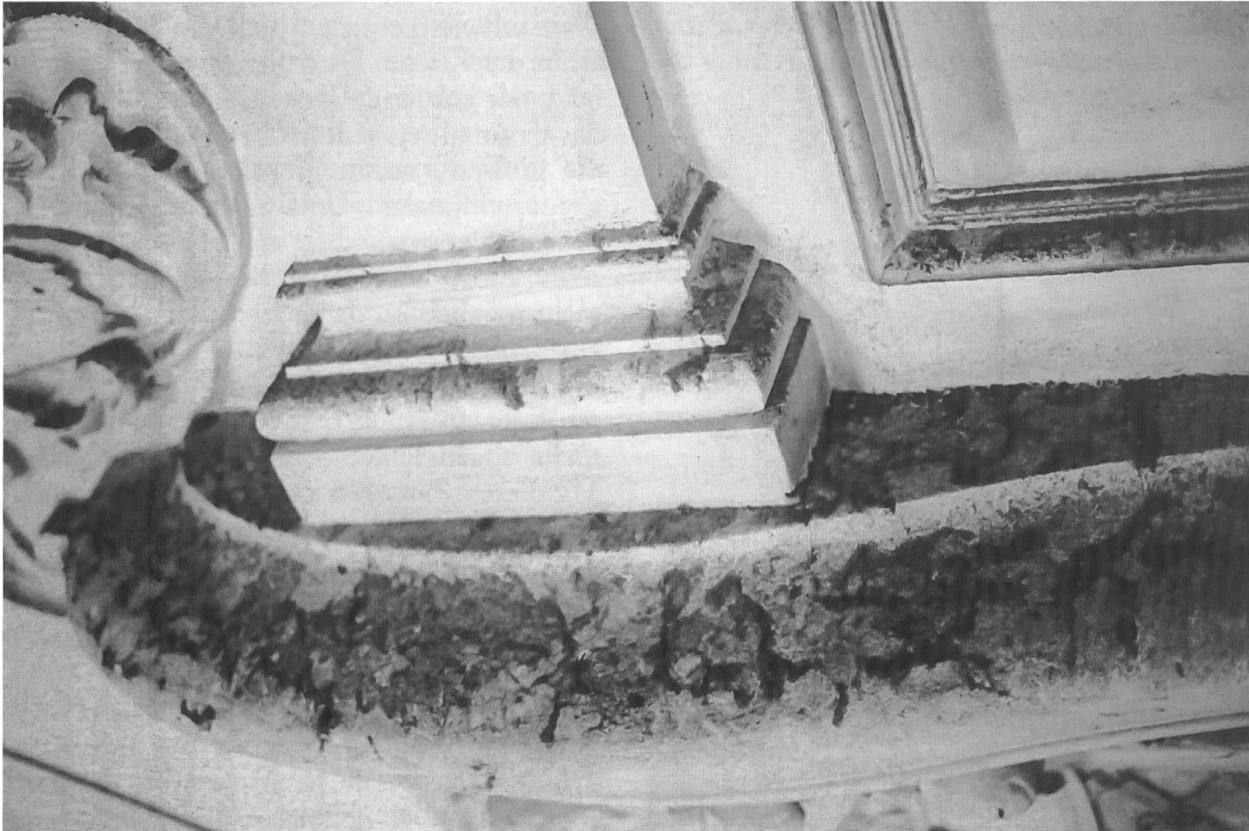
*Basilika Mariastein,  
Wasserschäden in den Gurten  
Foto: Antonini, Stans*

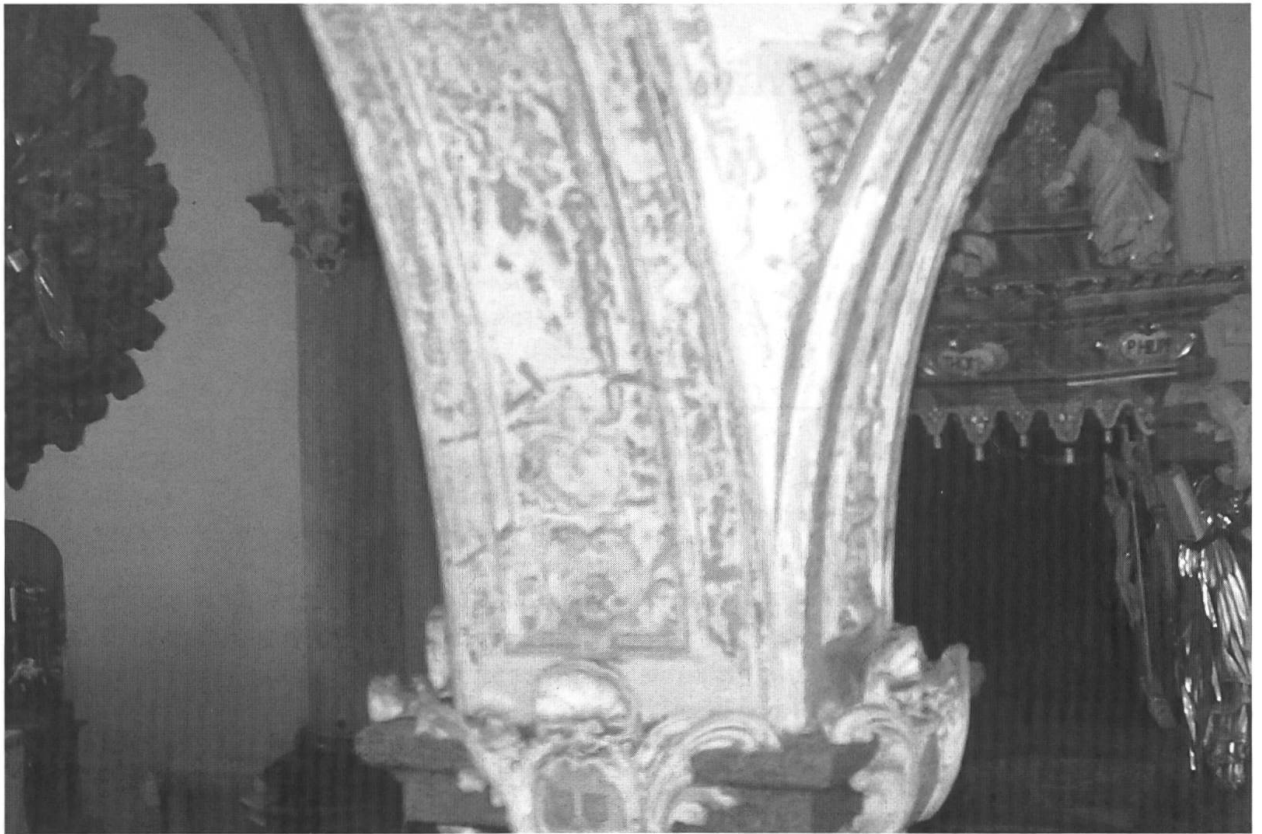
*Basilika Mariastein,  
Schmutzablagerungen auf den Gesimsen  
Foto: Mahrer, Witterswil*

Die rasant zunehmende Verschmutzung und ein herabfallender Stuckbrocken brachte Mitte der Neunzigerjahre den Stein wieder ins Rollen. Die Mönche beschlossen, die Basilika von Staub und Dreck zu säubern und die nötigsten Sicherungen vorzunehmen.
