Zeitschrift:	Die Glocken von Mariastein
Herausgeber:	Benediktiner von Mariastein
Band:	78 (2001)
Heft:	[2]
 Artikel:	Bemerkungen zur Innenrestaurierung der Basilika St. Vinzenz in Mariastein
Autor:	Gerster, Giuseppe
DOI:	https://doi.org/10.5169/seals-1030558

Bemerkungen zur Innenrestaurierung der Basilika St. Vinzenz in Mariastein

Giuseppe Gerster

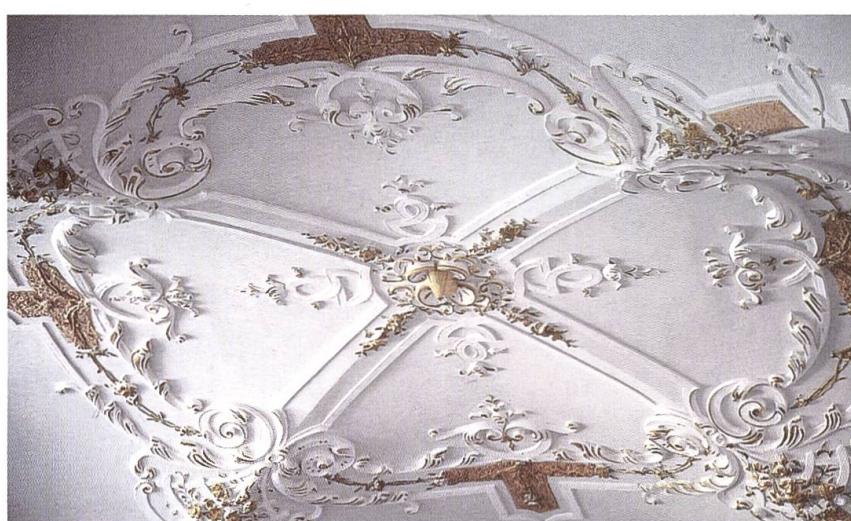
Nach der Restaurierung präsentieren sich die Stuckaturen an der Decke der Seitenschiffe in neuer Pracht. Giuseppe Gerster (Laufen) ist diplomierter Architekt ETH SIA. Von 1973 bis 1989 betreute er die Gesamtrestaurierung der Klosteranlage und 1999/2000 die Innenrestaurierung der Basilika.

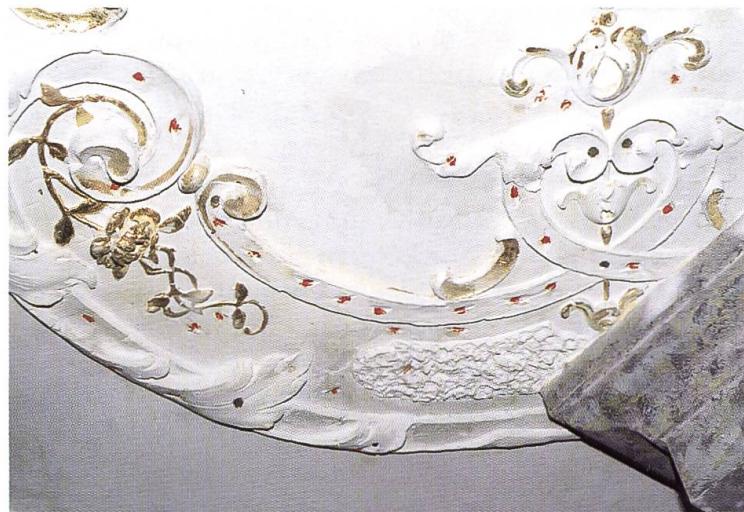
Einen wichtigen Teil der Restaurierung machte die Sicherung der teilweise gelockerten Stuckaturen aus. Vor dem Farbanstrich wurden die Nägel gegen Rostbefall mit Mennig behandelt.

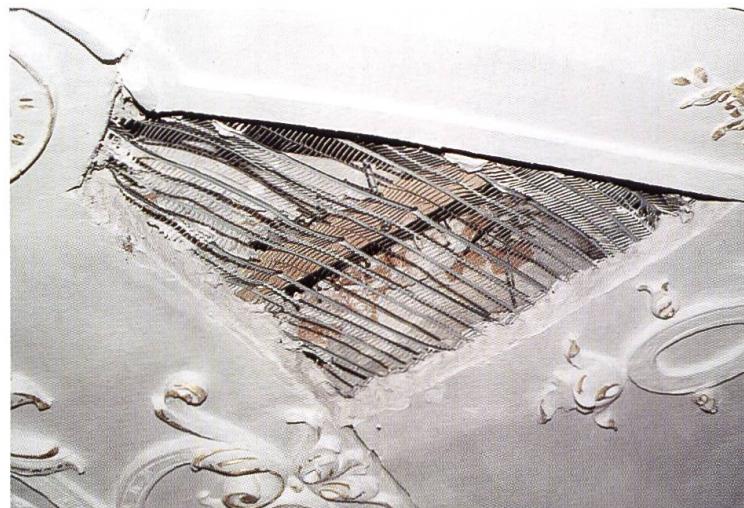
Schadhafte Stellen und Risse in den Gewölben mussten mit eingebautem Wendel und Streckmetall ausgebessert werden.

Die Untersuchung aller acht im Mittelbereich gerissenen Gewölbe der Seitenschiffe zeigten Schwächen an der Aufhängung. Die alten Backsteingewölbe mit Grisaillemen bemalt sind noch intakt. Dass die Basilika im 17. Jahrhundert mit Grisaillemen ausgemalt wurde, hatten wir schon mehrfach festgestellt. Die Qualität der Deckenmalerei war aber doch überraschend. Es galt nun, eine Methode zu finden, um die Aufhängung unter grösster Schonung der Stuckaturen zu ersetzen. Dies gelang mittels sehr kleiner Öffnungen, in welche die neuen Aufhängevorrichtungen eingefügt wurden, an denen die Gewölbe neu aufgehängt und gekittet werden konnten.
