Bemerkungen zur Innenrestaurierung der Basilika St.Vinzenz in Mariastein

Giuseppe Gerster

Giuseppe Gerster (Laufen) ist diplomierter Architekt ETH SIA. Von 1973 bis 1989 betreute er die Gesamtrestaurierung der Klosteranlage und 1999/2000 die Innenrestaurierung der Basilika.

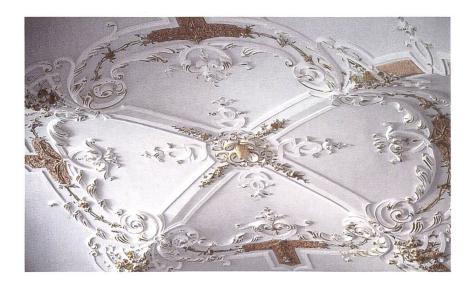
Nach der Restaurierung präsentieren sich die Stuckaturen an der Decke der Seitenschiffe in neuer Pracht.

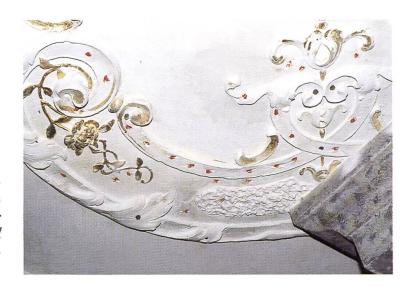
Einen wichtigen Teil der Restaurierung machte die Sicherung der teilweise gelockerten Stuckaturen aus. Vor dem Farbanstrich wurden die Nägel gegen Rostbefall mit Mennig behandelt.

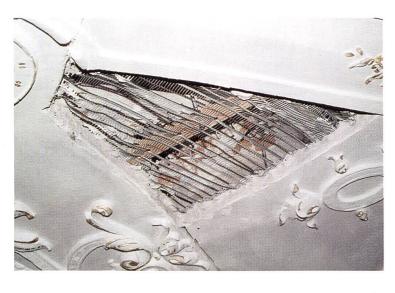
Schadhafte Stellen und Risse in den Gewölben mussten mit eingebautem Wendel und Streckmetall ausgebessert werden.

Die Untersuchung aller acht im Mittelbereich gerissenen Gewölbe der Seitenschiffe zeigten Schwächen an der Aufhängung. Die alten Backsteingewölbe mit Grisaillen bemalt sind noch intakt. Dass die Basilika im 17. Jahrhundert mit Grisaillemalereien ausgemalt wurde, hatten wir schon mehrfach festgestellt. Die Qualität der Deckenmalerei war aber doch überraschend. Es galt nun, eine Methode zu finden, um die Aufhängung unter grösster Schonung der Stuckaturen zu ersetzen. Dies gelang mittels sehr kleiner Öffnungen, in welche die neuen Aufhängevorrichtungen eingefügt wurden, an denen die Gewölbe neu aufgehängt und gekittet werden konnten.
