Artikel: Bemerkungen zur Innenrestaurierung der Basilika St. Vinzenz in Mariastein
Autor: Gerster, Giuseppe
DOI: <https://doi.org/10.5169/seals-1030558>

Bemerkungen zur Innenrestaurierung der Basilika St. Vinzenz in Mariastein

Giuseppe Gerster

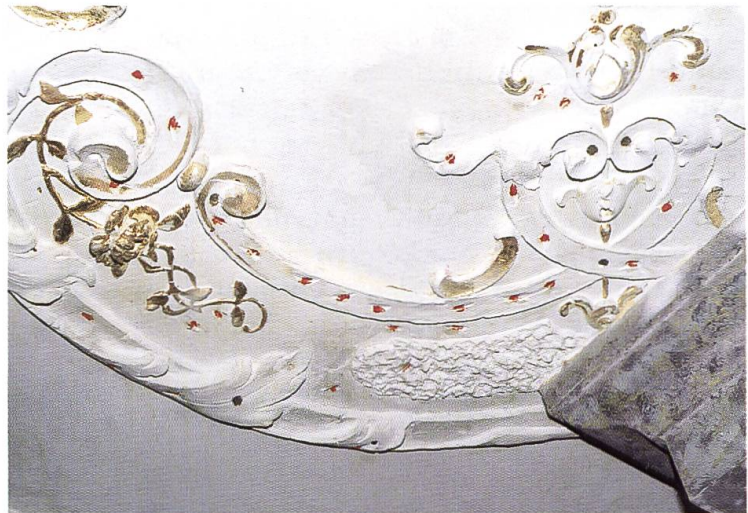
Einen wichtigen Teil der Restaurierung machte die Sicherung der teilweise gelockerten Stuckaturen aus. Vor dem Farbanstrich wurden die Nägel gegen Rostbefall mit Mennig behandelt.

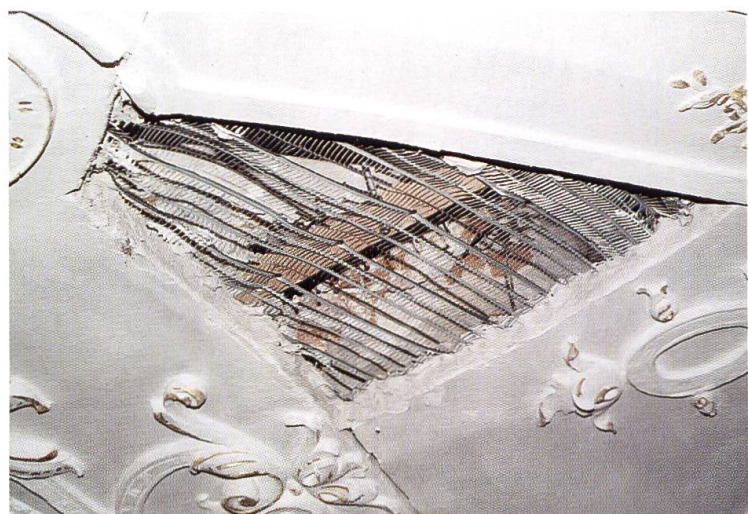
Schadhafte Stellen und Risse in den Gewölben mussten mit eingebautem Wendel und Streckmetall ausgebessert werden.

Die Untersuchung aller acht im Mittelbereich gerissenen Gewölbe der Seitenschiffe zeigten Schwächen an der Aufhängung. Die alten Backsteingewölbe mit Grisailen bemalt sind noch intakt. Dass die Basilika im 17. Jahrhundert mit Grisaillemalereien ausgemalt wurde, hatten wir schon mehrfach festgestellt. Die Qualität der Deckenmalerei war aber doch überraschend. Es galt nun, eine Methode zu finden, um die Aufhängung unter grösster Schonung der Stuckaturen zu ersetzen. Dies gelang mittels sehr kleiner Öffnungen, in welche die neuen Aufhängevorrichtungen eingefügt wurden, an denen die Gewölbe neu aufgehängt und gekittet werden konnten.
