Vom Kreuzweg zur St.-Anna-Kapelle in Mariastein

Zur Geschichte, anlässlich der Restaurierung

Restaurierungsbericht

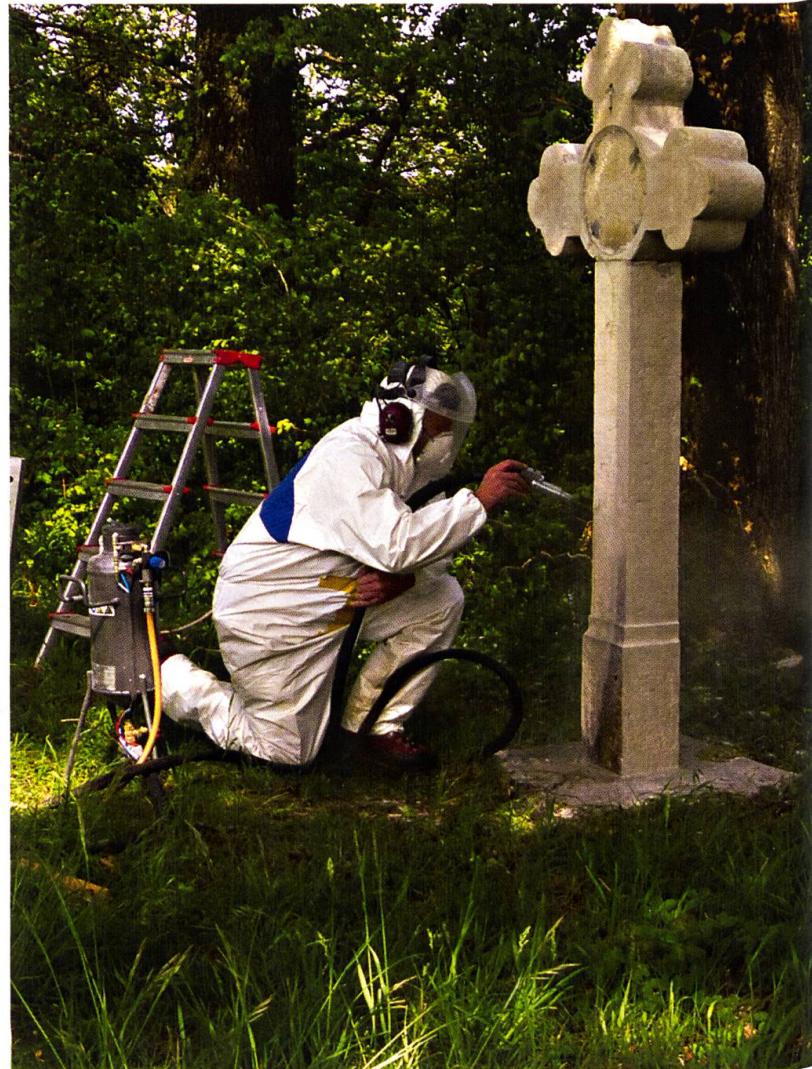
Reinigung eines Kreuzes.

Anschliessend wurden sämtliche Kreuze des Kreuzweges mit Calcit-Strahlgranulat (Körnung 90 – 200 Mikron / 2,3 bar) mittels eines Niederdruckstrahlgeräst schonend gereinigt, die losen Oberteile der Kreuze mit einem Portalkrant neu versetzt.

Alle schief stehenden Kreuze sind jetzt gerichtet und mit Mergel unterfüllt.

In einem zweiten Arbeitsschritt wurden Risse injiziert, Fugen neu verfugt, Löcher mit Naturstein-Spezialmörtel aufgemörtelt resp. anmodelliert und überarbeitet. Auch das Wegkreuz mit dem goldenen Korpus ist gereinigt. Diese Arbeiten wurden im Verlauf des Juni 2021 erledigt.
