Die klassizistische Schaufassade der Klosterkirche Mariastein

Restaurierungsbericht

Heidi Baumgartner

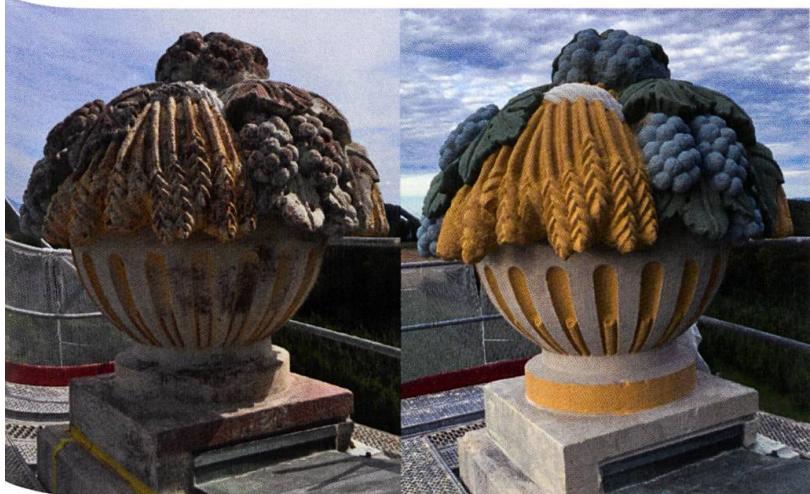
Gegenüberstellung der degradierten und der neuen Fassung an der grossen Deckelurne.

In Absprache mit Stefan Blank, Denkmalpfleger des Kantons Solothurn, war das Ziel unserer Arbeit, das Erscheinungsbild der letzten Restaurierung von 1996 so weit wie möglich zu konservieren und wo nötig wieder instand zu setzen. Nach der umfassenden Reinigung und Entfernung des Moos- und Flechtenbefalls erfolgte die Konservierung der reduzierten Farbfassungen

sowie die Stabilisierung kreidender Farbschichten. Alle verwendeten Farben basieren auf demselben Farbsystem, das 1997 verwendet worden ist. Die Farben wurden direkt vor Ort und anhand der bestehenden Farbfassungen abgestimmt beziehungsweise modifiziert.

Nach der Grundierung wurden alle farbig gestalteten Architekturelemente in den entsprechenden Farbtönen zweimal gefasst. Für die gefassten Sandsteinquader arbeiteten wir mit variierenden Grautönen. Um die angestrebte Kalksteinimitation zu erreichen, kam eine spezielle Pinsel- und Schwammtechnik zum Einsatz. Die Weissfassung der beiden allegorischen Nischenfiguren «Glaube» und «Hoffnung» über den Seitenportalen wurde konserviert und mit Retuschen ausgebessert.

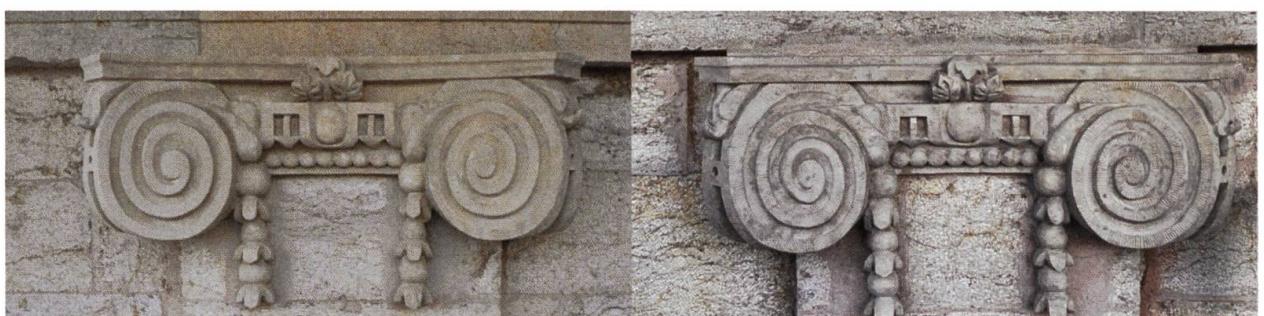
Links: rotes Sandsteinkapitell, gefasst in Kalksteinfarbton. Rechts: Kalksteinimitation mit Pinsel- und Schwammtechnik.
