Artikel: Un chantier expérimental sur les hauts de Morges
Autor: Marchand, Bruno / Fähndrich, Colette
DOI: <https://doi.org/10.5169/seals-984571>

Un chantier expérimental sur les hauts de Morges

Bruno Marchand, Colette Fähndrich

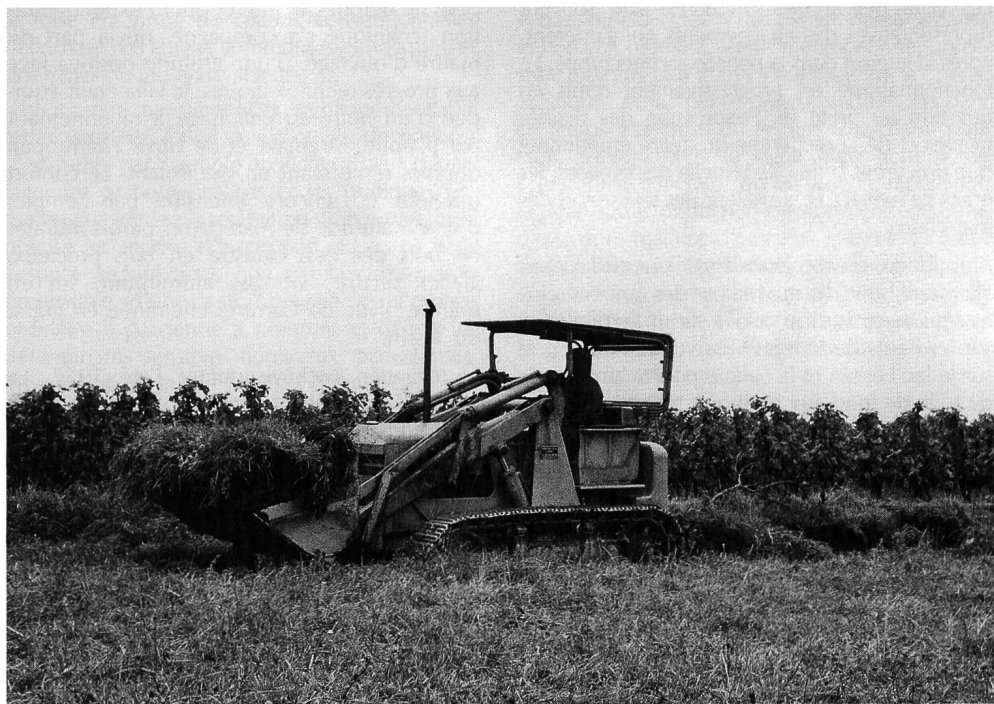
16 octobre 1956. Démarrage du chantier. Le trax entame les travaux de terrassement sur fond de vignes.

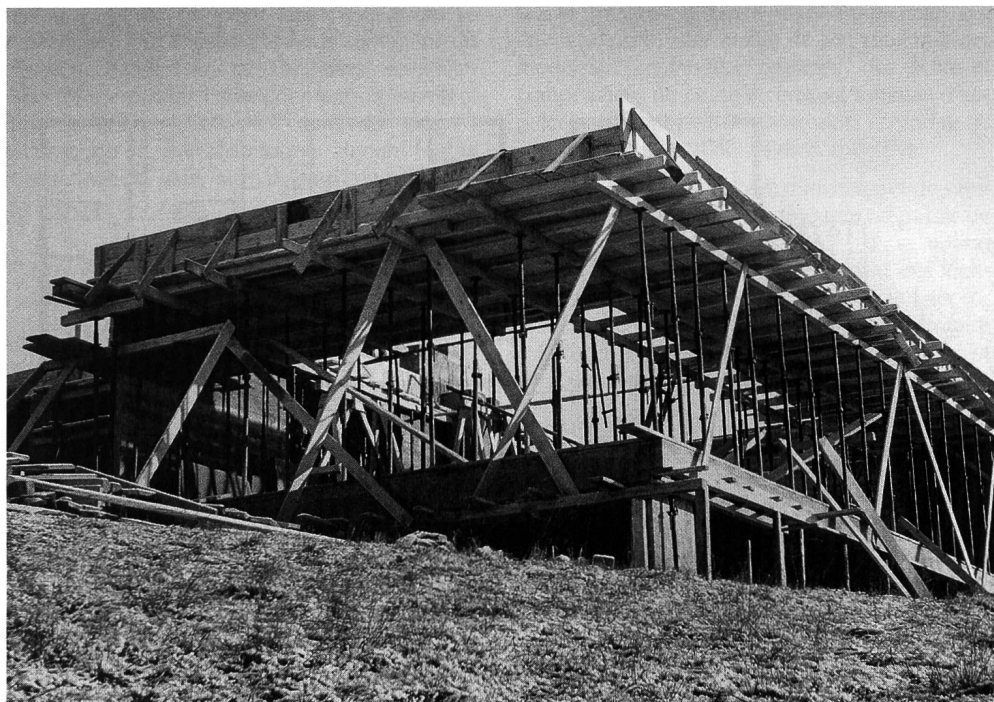
30 novembre 1956. Les murs de brique du sous-sol sont montés, la dalle du rez-de-chaussée est coulée et le coffrage pour la dalle de toiture est en place.

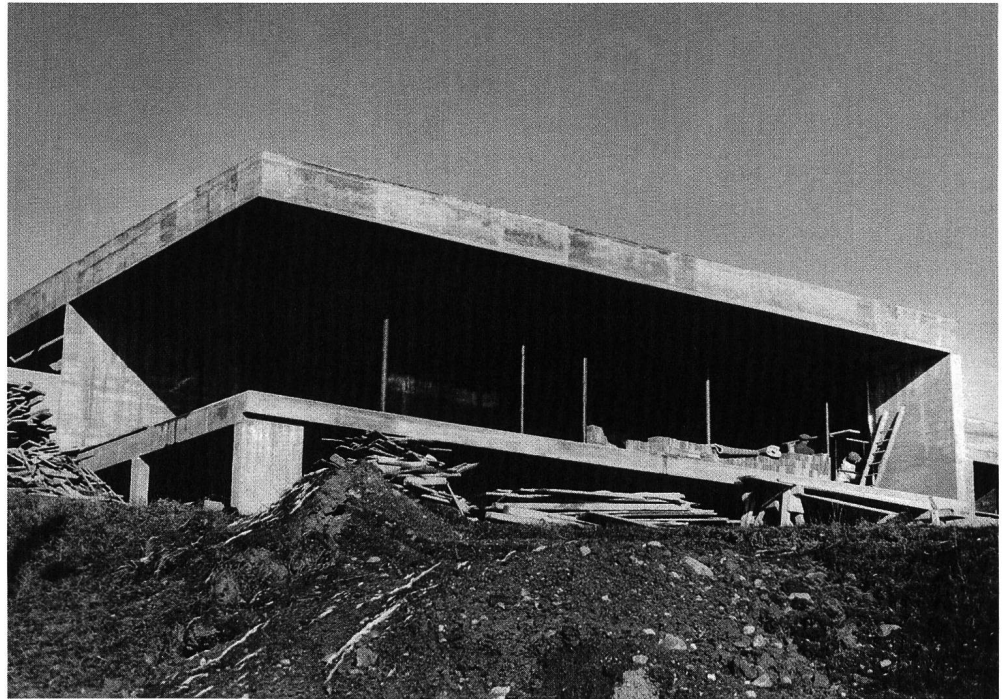
11 janvier 1957. Un mois après le "bouquet" (13 décembre 1956) la dalle de toiture est décoffrée et les étais enlevés. L'effet plastique est saisissant : la masse du béton en porte-à-faux semble flotter dans un état d'apesanteur accentué par la minceur des points porteurs.

Le chantier commence en automne 1956. Deux volumes juxtaposés et décalés qualifient, par des expressions différenciées, les sphères collectives et privées de la villa. La massivité des espaces des chambres contraste avec le sentiment étrange d'apesanteur du séjour où, pour dégager au maximum la transparence et la vue sur le paysage, le système porteur est réduit à quatre frères colonnes (diamètre 12 cm) en métal, rem-

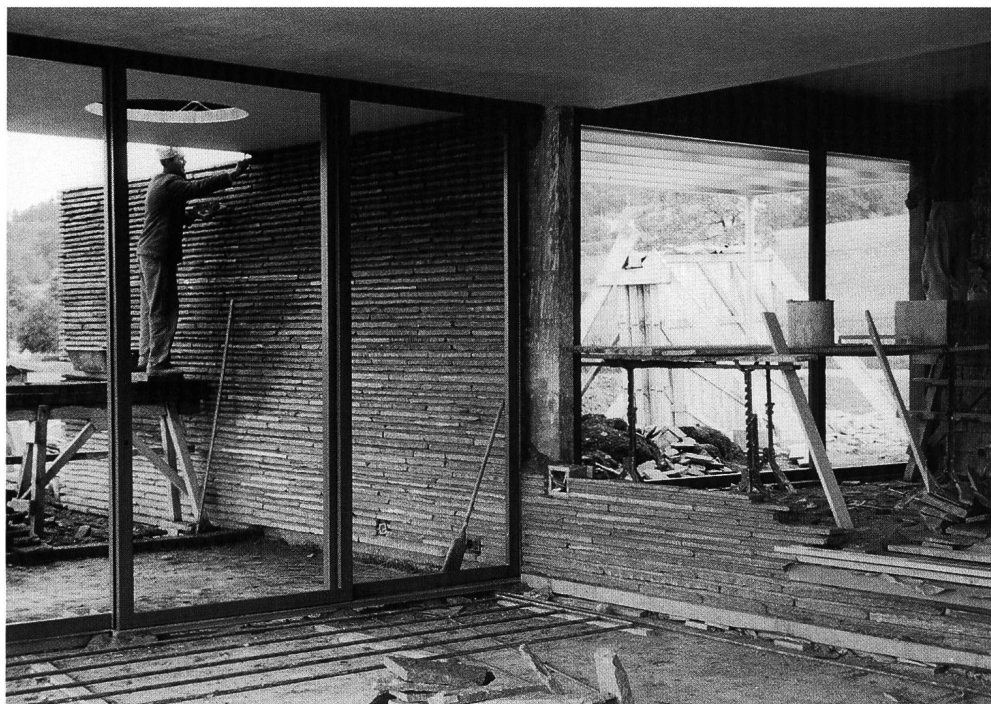
4 juin 1957. Montage du mur en pierre naturelle – granit du Tessin – qui intègre la cheminée tout en se dépliant en longueur, créant une relation entre l'intérieur et l'extérieur.

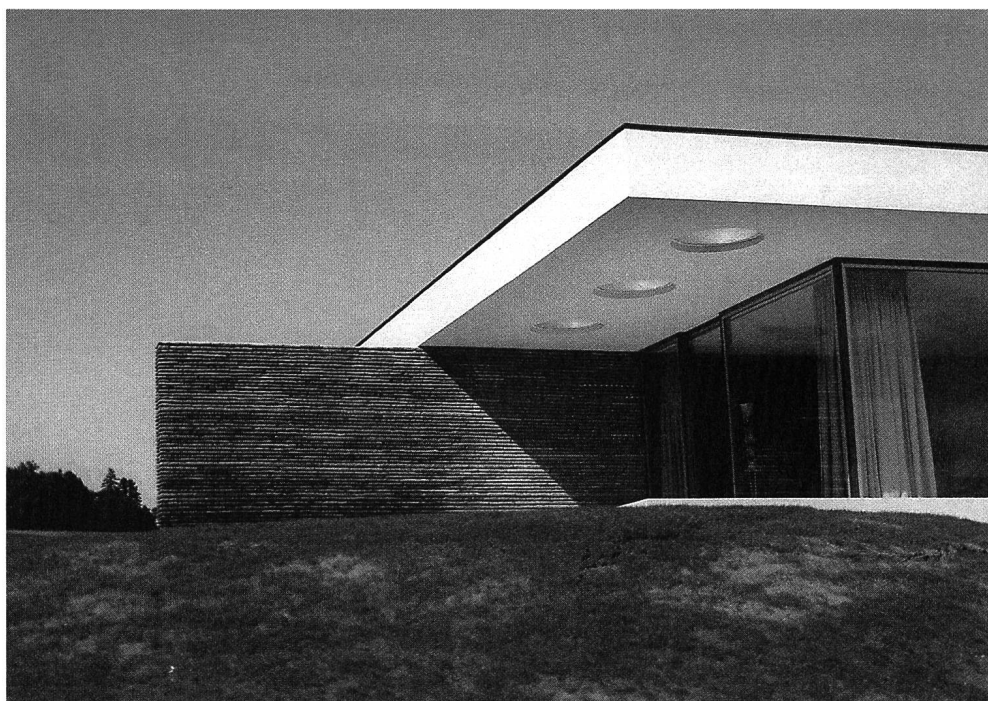
30 juillet 1957. Point de rencontre entre les deux volumes. La massivité des murs est le prétexte à des essais de couleurs que la photo en noir-blanc ne peut pas transcrire.

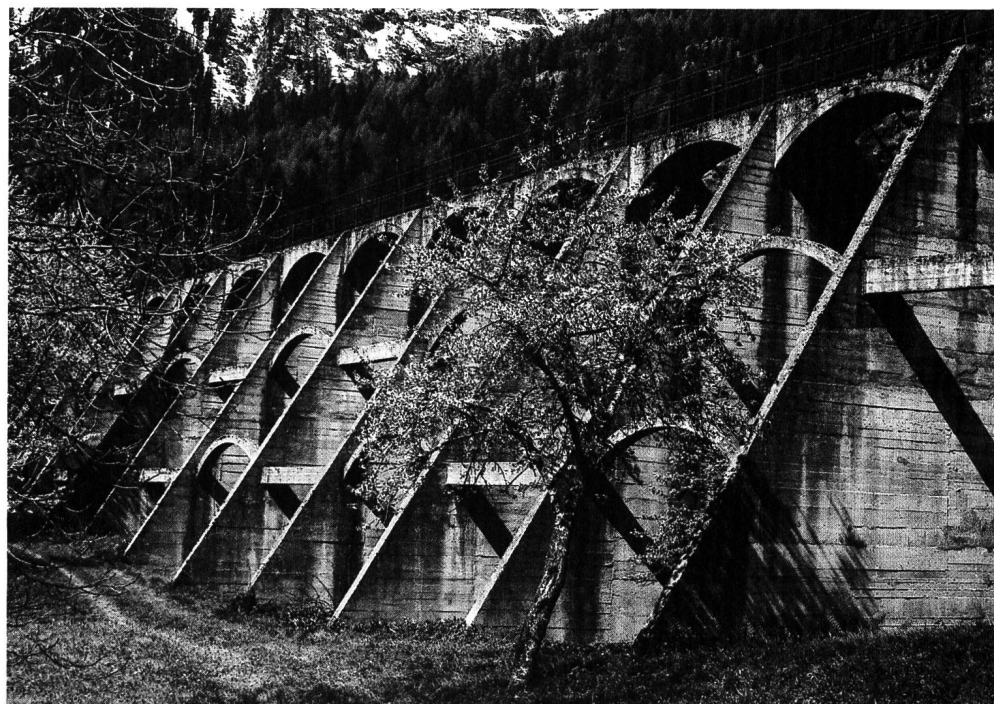
Vue du barrage des Marécottes avant sa rénovation, intervenue en 1990 et 1991. (Doc. Archives CFF).
