**Zeitschrift:** Matières  
**Herausgeber:** École polytechnique fédérale de Lausanne, Institut d'architecture et de la ville  
**Band:** 2 (1998)

**Artikel:** Le barrage des Marécottes  
**Autor:** Rey, Emmanuel  
**DOI:** <https://doi.org/10.5169/seals-984572>

### Le barrage des Marécottes

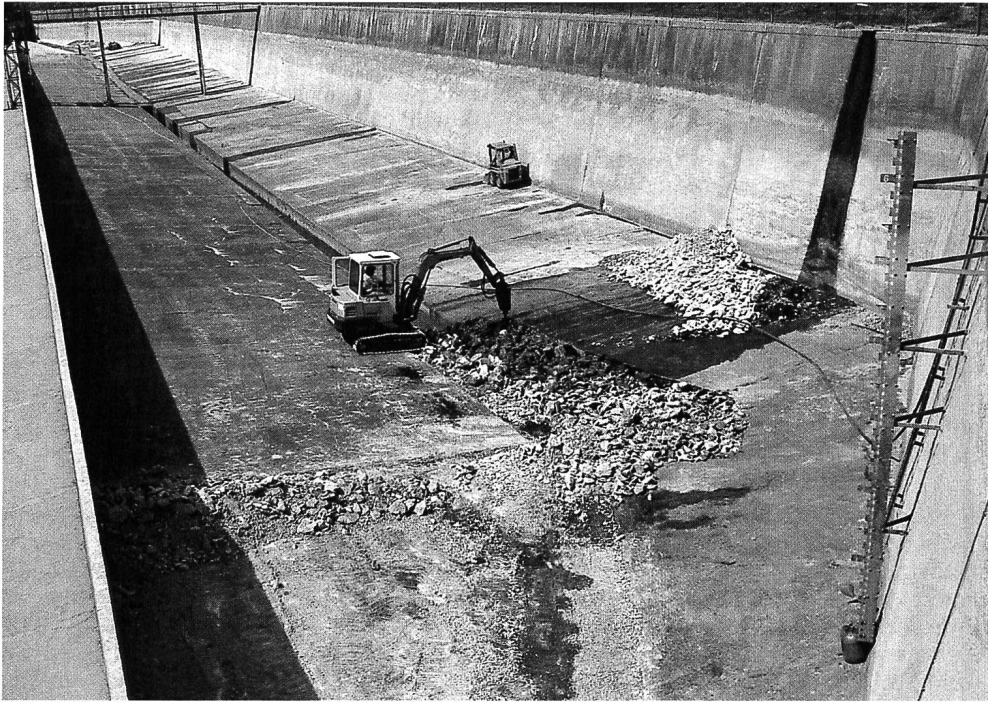
Rénovation du fond du bassin de compensation.

Après la vidange du bassin, duquel ont été purgés environ 1500 m<sup>3</sup> de sable, une grande partie du radier a dû être rénovée. Les travaux comprirent le piquetage mécanique du béton altéré, la mise en place d'une couche d'adhérence (Sikalatex), et le remplacement par une nouvelle couche de béton armé.

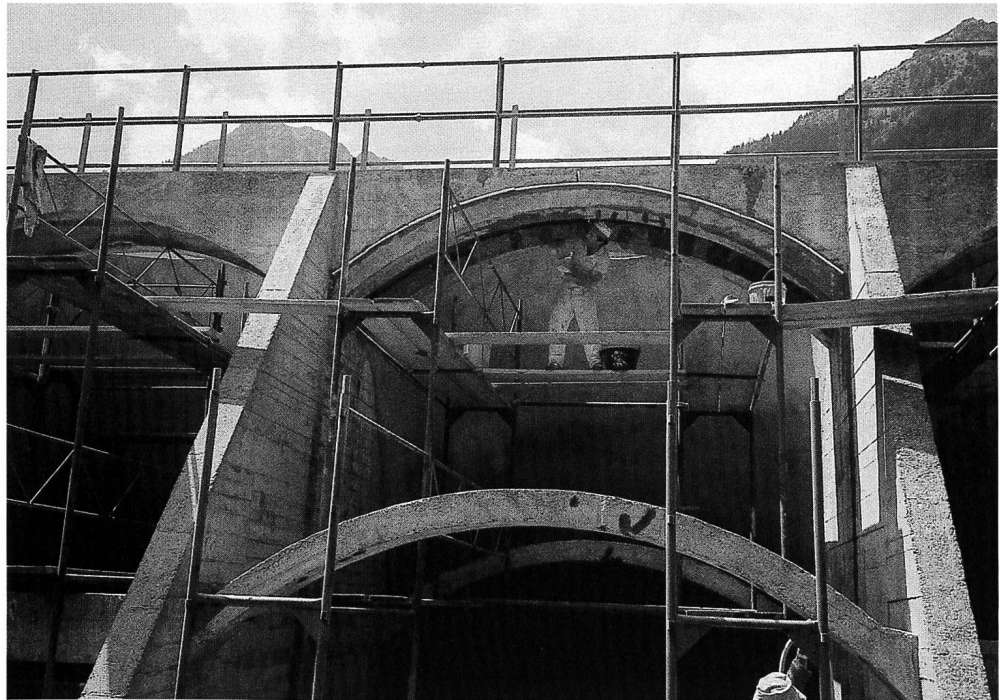
Rénovation de la partie visible du barrage.

Les contreforts, les arcs et les tirants ont tout d'abord été entièrement lavés et démoussés. Le béton altéré a ensuite été piqueté, les armatures visibles dégagées et traitées (Sika Armatex 110). La géométrie initiale enfin a été reconstituée par les mêmes couches que pour l'extrados des voûtes.
