Artikel: Archäologischer Grabungsbericht

Archäologischer Grabungsbericht

Jost Bürgi

Einleitung: Anlaß zu den Grabungen 1968/69

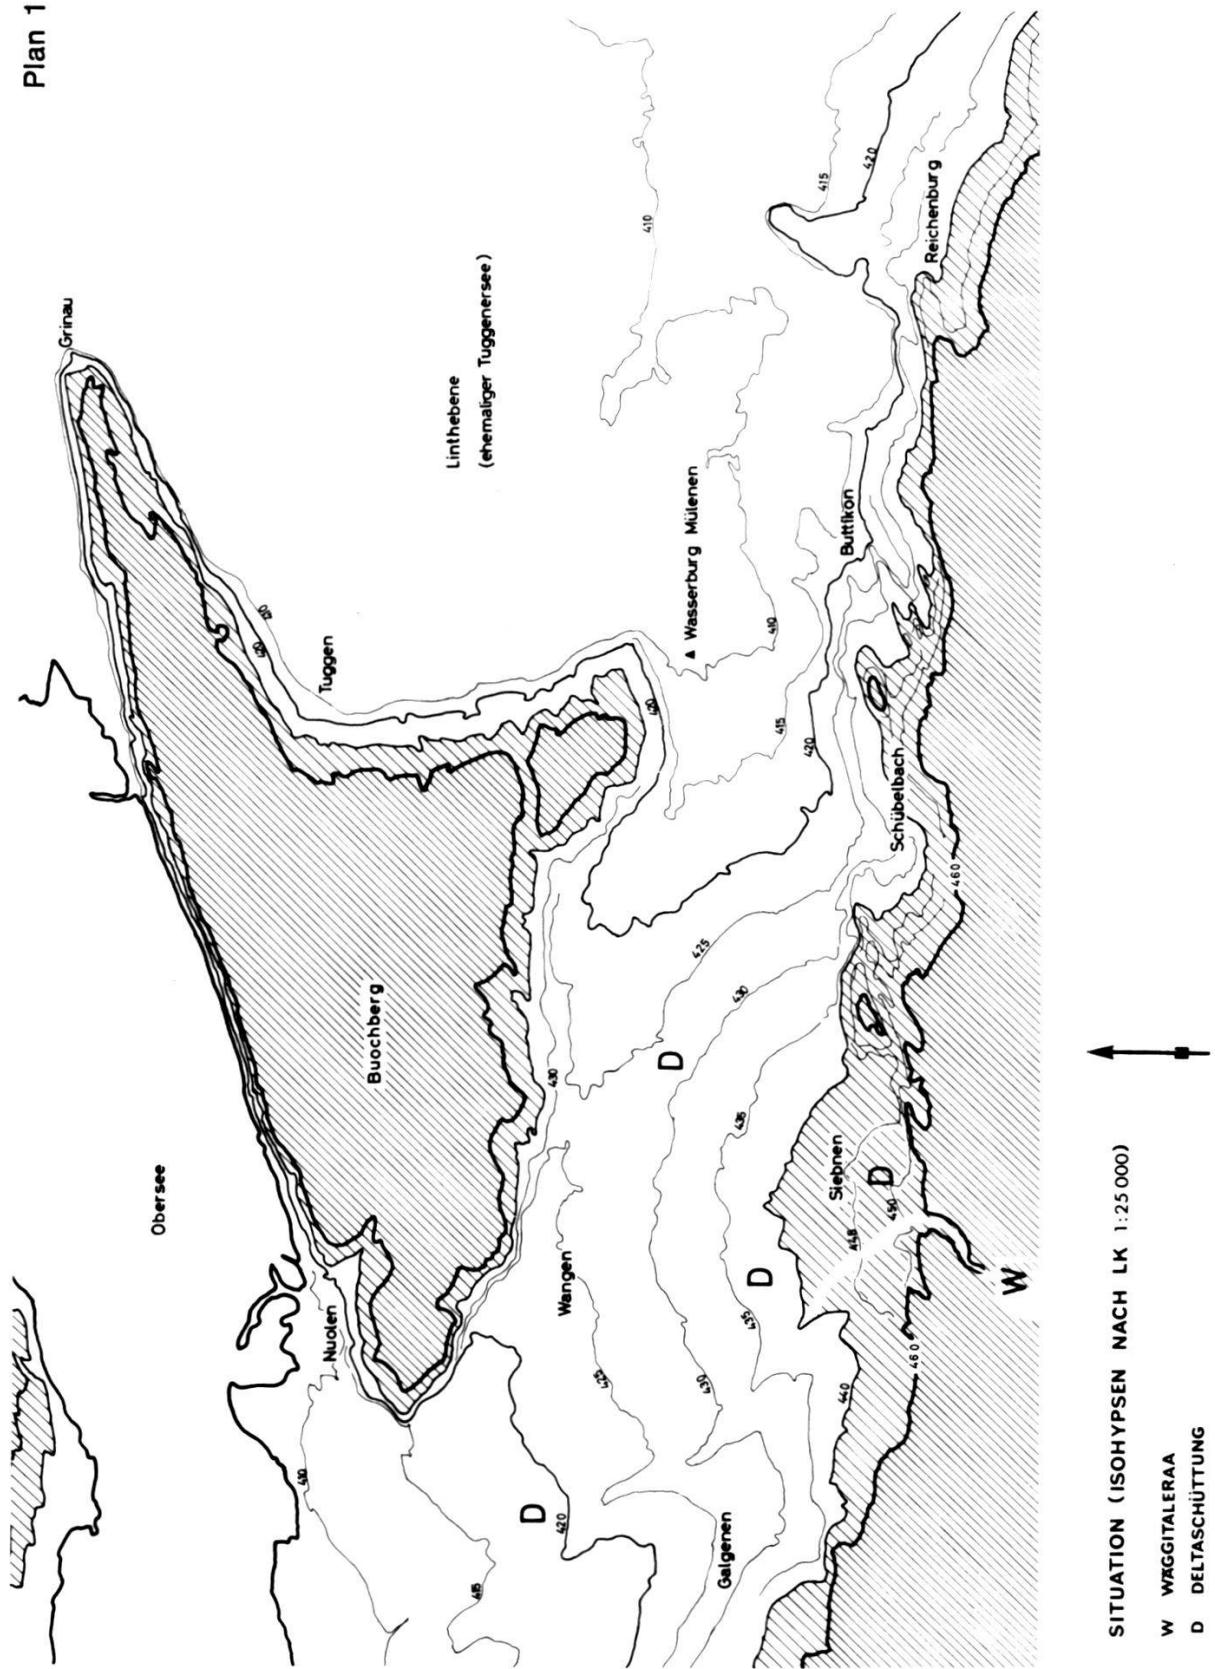
Plan 1

Ein Blick auf die Karte (vgl. Plan 1, S. 51) genügt, um sich über die eigenartige Lage der Burg zu wundern. Warum gerade dieser Platz in der Ebene für den Bau der Anlage gewählt wurde, vermochte weder der Historiker noch der Archäologe eindeutig zu klären. An dieser Stelle sei nur darauf hingewiesen, daß im Mittelalter – auch wenn sich die Verhältnisse verschlechtert hatten – ein einmal gewählter Siedlungsplatz beibehalten wurde, im Falle von Mülenen muß man sich auch vor Augen halten, daß der Weg zwischen Schübelbach und Tuggen sehr alt sein muß, ja daß dieser Weg vor der definitiven Verlandung des Tuggenersees die am weitesten gegen Osten, gegen den See oder Sumpf hin mögliche Landverbindung zwischen Reichenburg–Buttikon–Schübelbach und der Mutterpfarrei Tuggen war.

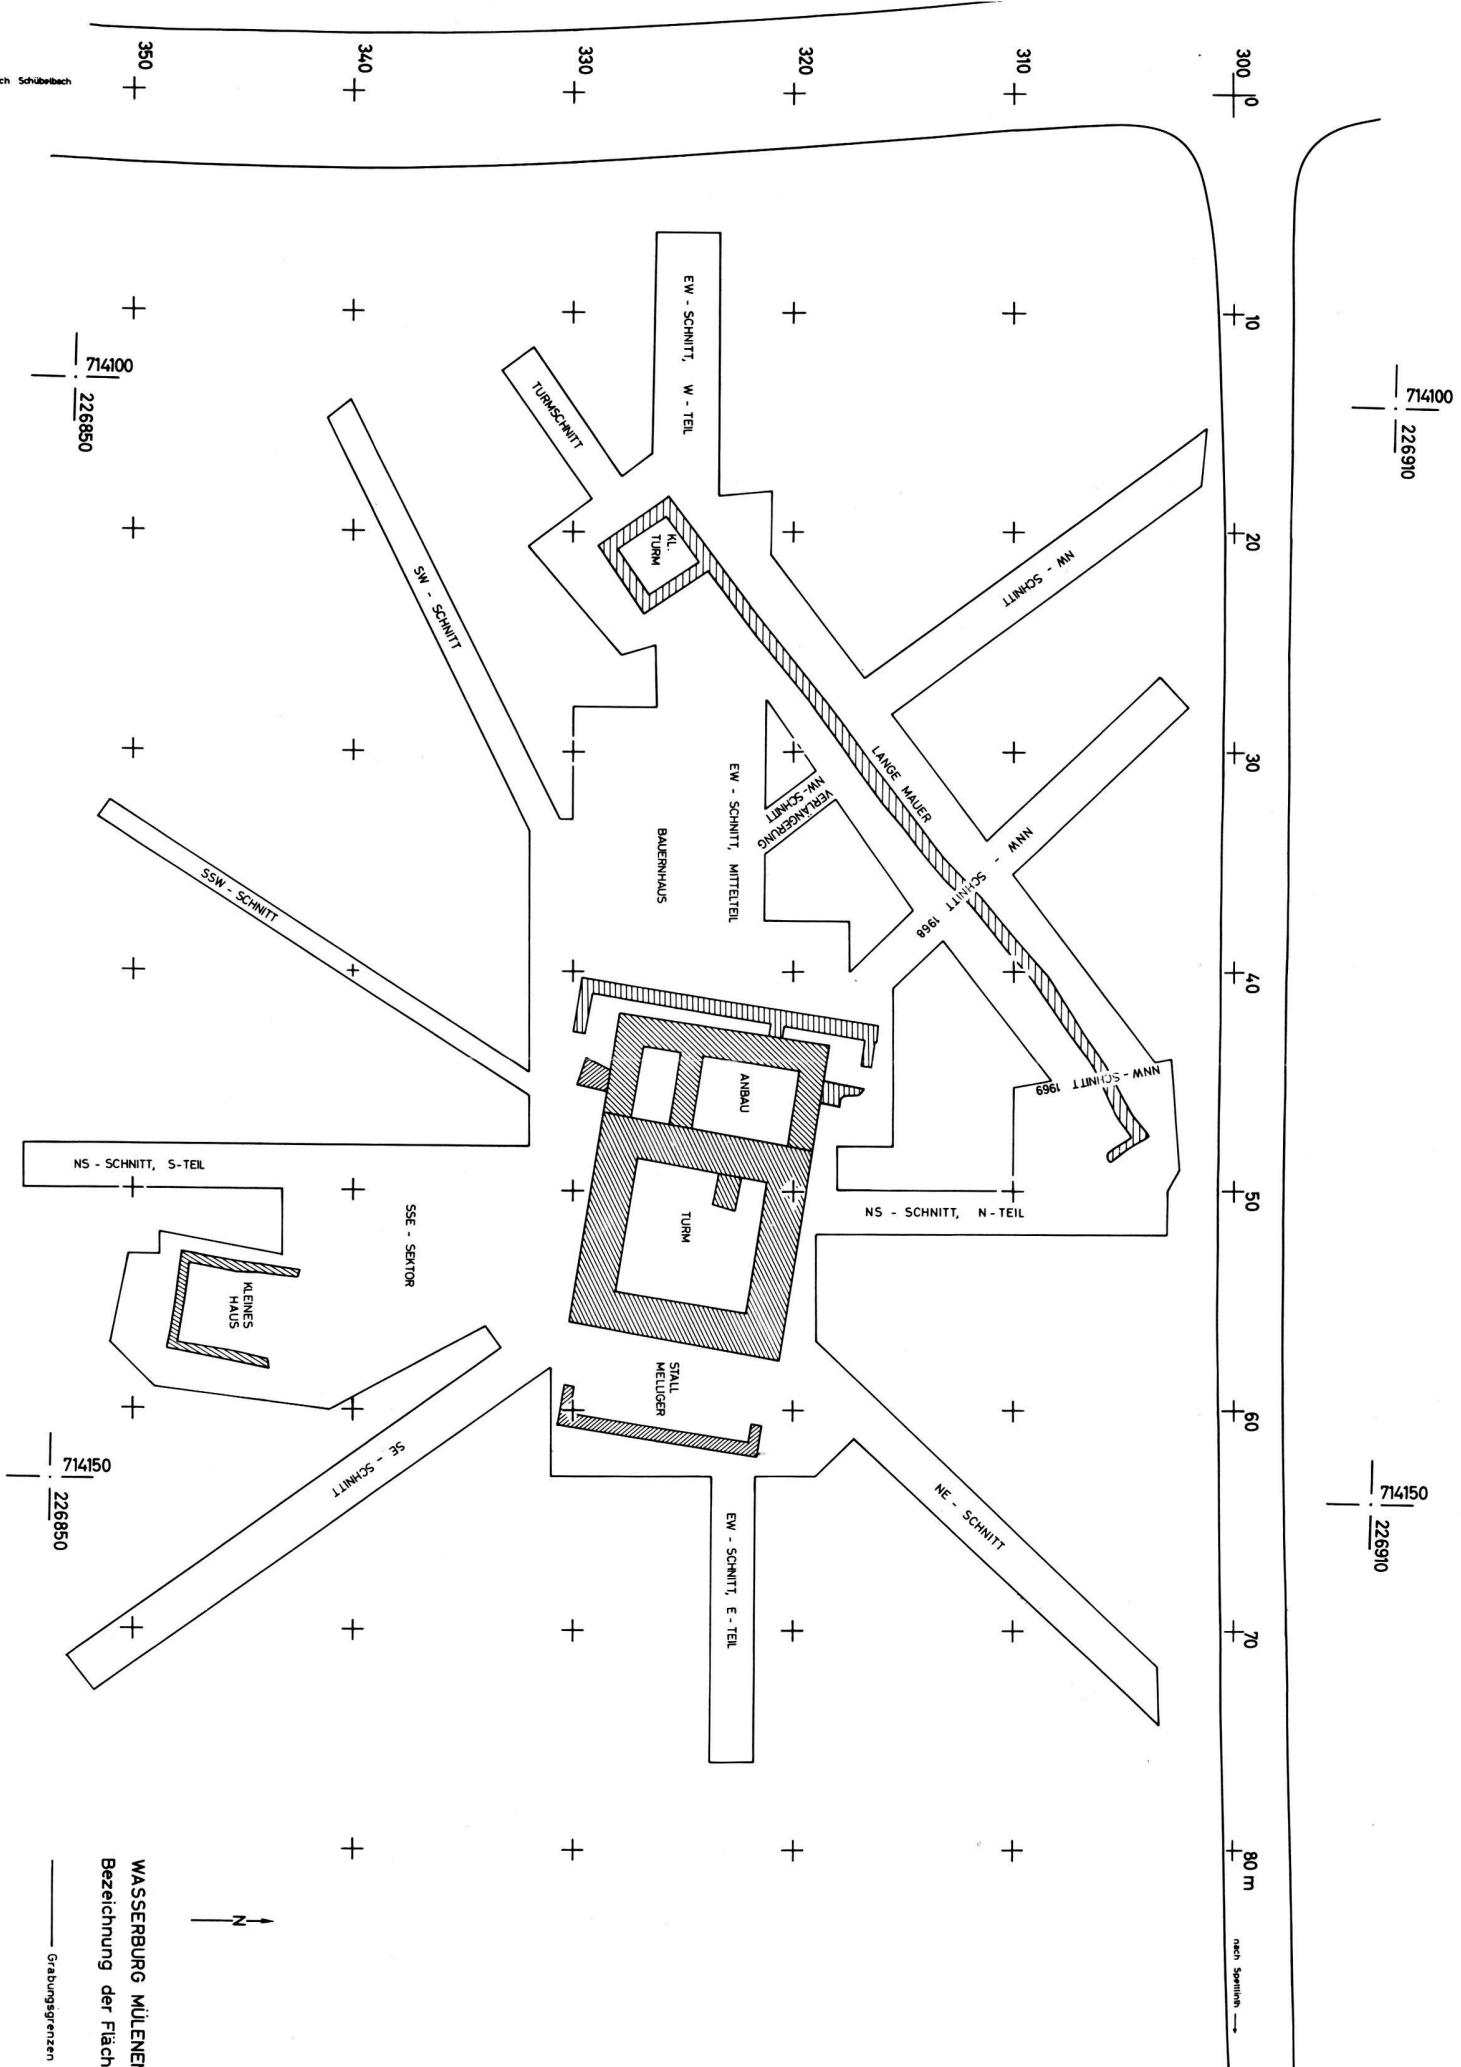
WASSERBURG MÜLENEN
 Bezeichnung der Flächen

Grabungsgrenzen

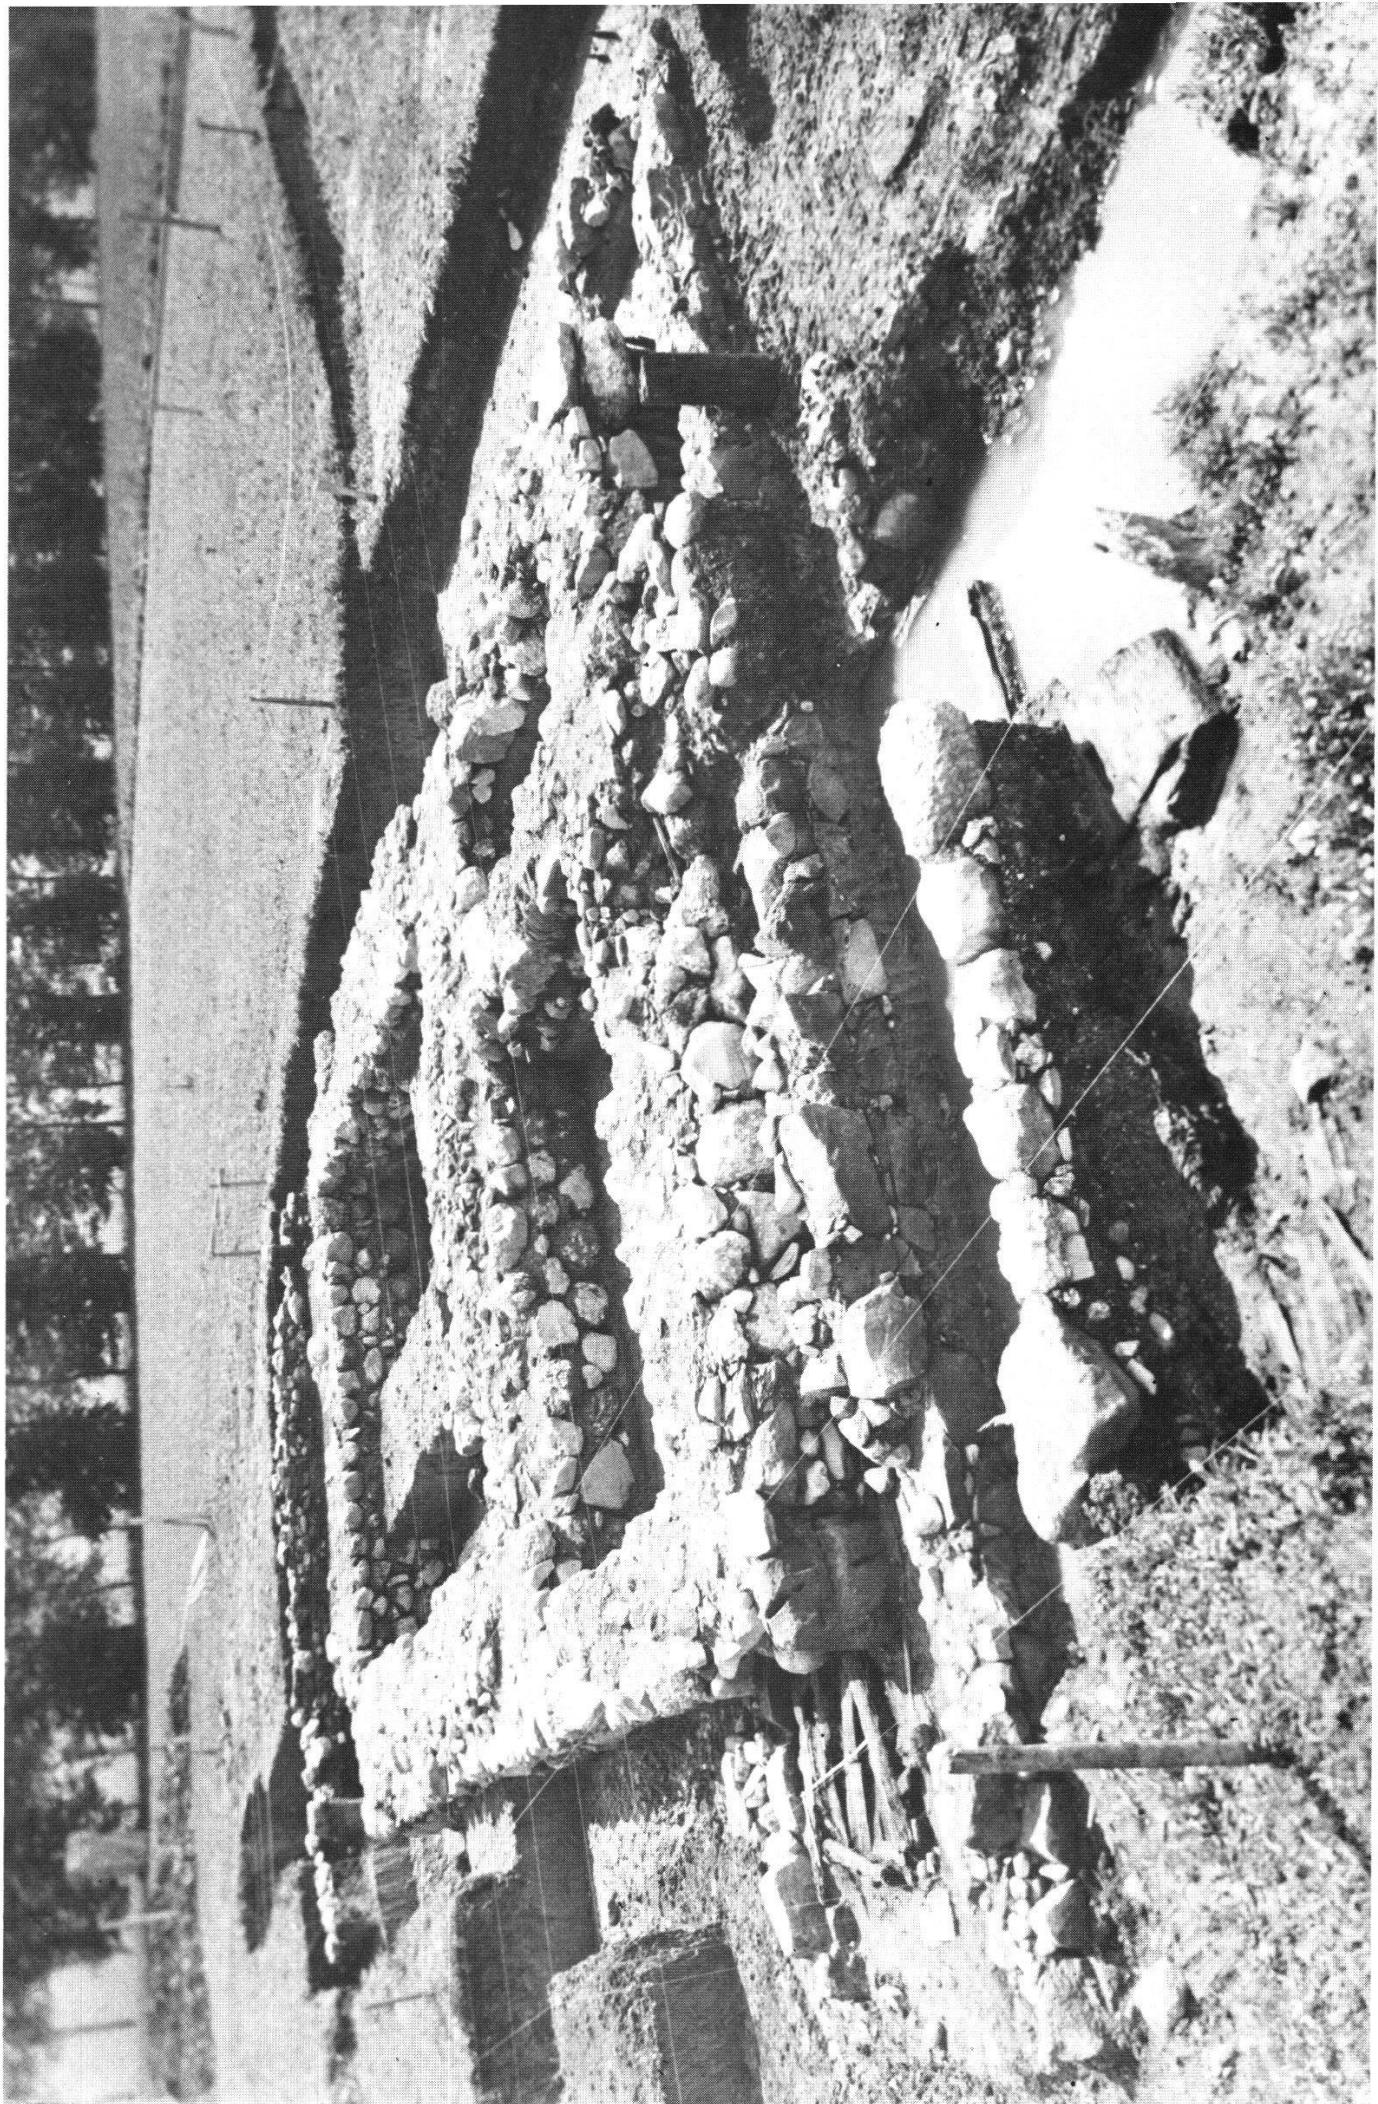
Rekonstruktionen

Gesamtübersicht (ohne sog. lange Mauer) Ansicht von NW

Mauer, Turm und einen Wasserlauf geschützt war, sich im Norden an den hier breiten Fluß und im Osten und Süden an das Ried anlehnen konnte (Rekonstruktion 1, S. 88; Isohypsenplan 1, S. 55).

Oestlich des immer noch vorhandenen Flußlaufes, gegen den See hin, wurde gegen Ende des 12. Jahrhunderts die Burg mit Graben erstellt. Der Fluß fand dabei gegen Westen und Norden Verwendung als äußerer Wassergraben. Reste der älteren Anlage ließ man als Kern des Lehmdamms, welcher den äußeren vom eigentlichen, inneren Ringgraben trennte (Rekonstruktion 2, S. 88).

Wohl nur kurze Zeit nach dem Turmbau fügte man unter Ausnützung der im Westen etwas breiteren Berme einen in ähnlicher Technik aufgeführten Anbau bei. Der Burggraben wurde nicht verlegt (Rekonstruktion 3, S. 88); Isohypsenplan 2, S. 57).

Im Laufe des 13. und 14. Jahrhunderts erstellte man auf der Berme der Turminsel und auch außenseitig des Burggrabens Oekonomiegebäude. Der Wassergraben begann langsam zu verlanden (Rekonstruktion 4, S. 88).

Wahrscheinlich gegen Ende des 15. Jahrhunderts wurde die Burg als Wehrbau aufgegeben und als Bauernhaus weiterverwendet (Rekonstruktion 5, S. 88). Gegen Ende des 16. Jahrhunderts oder zu Beginn des 17. fand auch diese Phase ein Ende. Die endgültige Aufgabe war wohl die Folge des schlechten Klimas und des hohen Grundwasserstandes.
