**Rubrik:** Denkmalpflege im Kanton Schwyz 1984/85

## **Denkmalpflege im Kanton Schwyz 1984/85**

*von Markus Bamert*

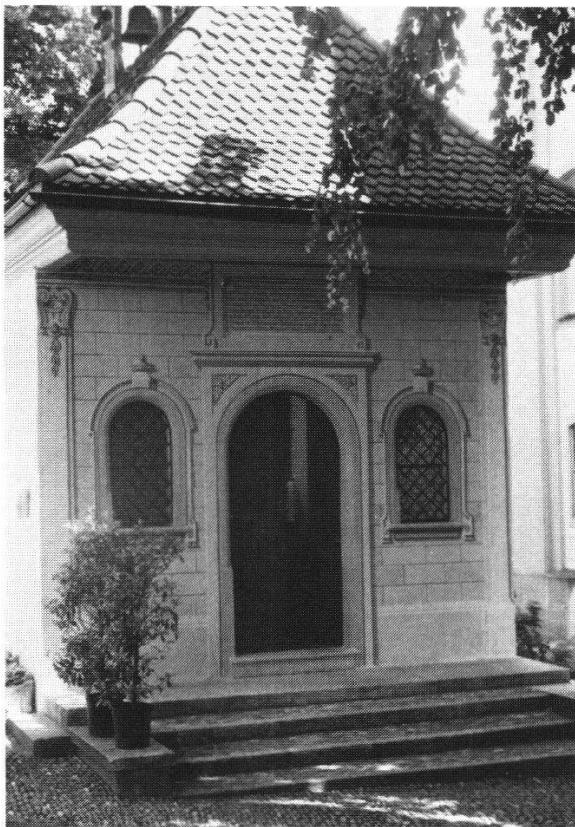
Schwyz, Kapelle Heilig Kreuz: Schauseite mit Grisaillebemalung, die eine Architekturgliederung vortäuscht. Die Inschrift über dem Portal beschreibt die Entstehung und Geschichte der Kapelle.

Die im Herbst 1984 abgeschlossene Restaurierung hatte das Ziel, die über Jahrhunderte gewachsene Bausubstanz zu erhalten. Als wichtigste Maßnahme wurde der stark zementhaltige Innen- und Außenputz ersetzt. Die beiden Rundbogennischen im Chörlein wurden geöffnet und darin Maria und Johannes plaziert. Die im Pfarrhaus aufbewahrte Maria-Magdalena fand dadurch wieder unter dem Kreuz auf dem Altar Platz. Die 1924 rekonstruierte Holzdecke wurde lediglich überholt.

Die Fassadenmalereien in Grisaille mussten von Grund auf rekonstruiert werden, da der Trägerputz sehr angegriffen war. Das

Dachreiterchen erhielt den für das 17. Jahrhundert typischen ochsenblutroten Anstrich. (Meyer, André, Die Kunstdenkmäler des Kantons Schwyz. Neue Ausgabe Band I, Basel 1978, S. 201 ff. = Kdm N. A. I; Schweizerisches Künstler-Lexikon, 4 Bde; Frauenfeld 1905 – 1917, Bd. I, S. 466 = Künsterlexikon)

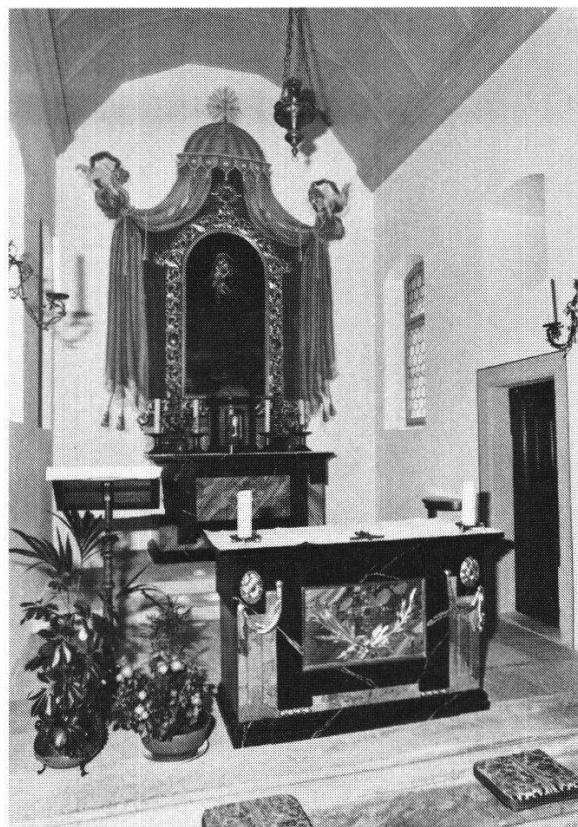
Schwyz, Kapelle Aufiberg: Blick in den neu gestalteten Chorraum. Das alte Hochaltarbild wird von einer gemalten Draperie umrahmt. Im Vordergrund der klassizistische Zelebrationsaltar.

Im Innern erhielt das von Josef Tschümperlin (1809 – 1868) 1864 gemalte und signierte Hochaltarbild mit der Darstellung der Maria vom Guten Rat über dem Weiler Aufiberg eine Umrahmung mit einer gemalten, von zwei Putten gehaltenen Draperie. Im Kirchenestrich fand sich ein Stuckmarmortabernakel im klassizistischen Stil. Dieser steht nun wieder auf der neu geschaffenen Mensa des gleichen Stils. Die Mittelfüllung dieser Mensa lag ebenfalls im Kirchenestrich. Ein gut passender ehemaliger Fronleichnamsaltar aus Gersau dient als Zelebrationsaltar. Zusammen mit der aus der Franziskuskapelle von Morschach stammenden Chorampel bildet der Chorraum eine stilistische Einheit.

Um das Raumklima zu beruhigen, wurde die anlässlich der Innenrestaurierung von 1937 eingezogene Decke aus Sperrholzplatten auf einem neuen profilierten Konsolbalken optisch richtig abgestützt und in einem leichten Grauton gestrichen. Die schwer wirkende Emporenbrüstung, die Emporenundersicht und die Verkleidung des Aufgangs wurden entfernt. Brüstung und Treppengeländer wirken mit den neuen Balustergeländern wesentlich leichter.

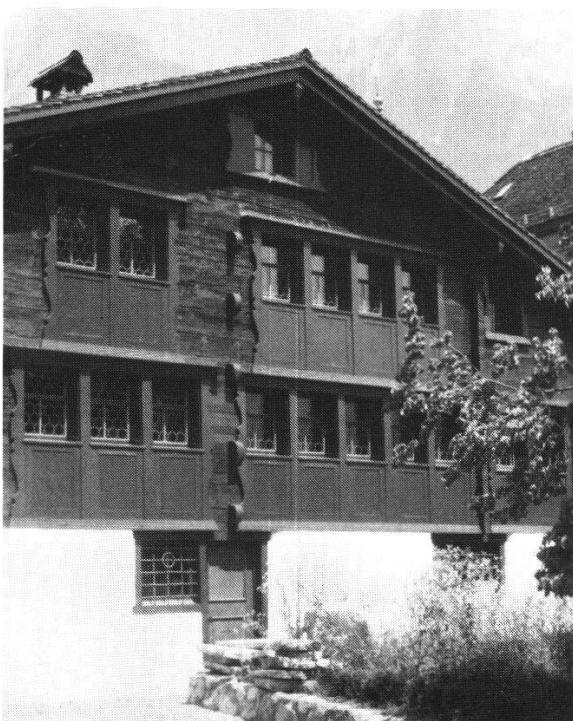
Schwyz, Haus Degen: Ansicht des ältesten Bauteils mit gotischen Reihenfenstern. Die Ziehladenverkleidungen konnten anhand des Befundes rekonstruiert werden. Bis tief ins 19. Jahrhundert waren in Schwyz noch verschiedene ähnliche «Tätschdachhäuser» vorhanden, die sukzessive durch Steinbauten ersetzt wurden.

Nach dem Entfernen des Putzes an allen vier Fassaden zeigte sich, daß ein großer Teil des ursprünglichen Holzstrickes gut erhalten war. Ebenso trat die alte Fenstereinteilung mit langgezogenen Fensterriegeln zu Tage.

Eine Datierung des auf der Südseite ablesbaren, ursprünglichen kleinen Hauses ist recht schwierig. Vergleiche erlauben es jedoch, diese älteste Partie in das 16. Jahrhundert zu plazieren.

Eindeutig zu interpretieren sind dagegen die nordseitigen Anbauten des 17. und 19. Jahrhunderts. Der Biedermeieranbau wurde farblich bewußt anders behandelt, um ihn optisch abzusetzen. Die Fachwerkkonstruktion erhielt nach Befund ihren ochsenblutroten Anstrich, der sich auch um die ganze Dachuntersicht sowie um die ornamentalen Fenstereinfassungen mit den Ziehladenverkleidungen der Ost- und Südseite zieht. Diese hat man in Resten noch am Ort unter dem Putz gefunden und konnte sie als wesentliches Gestaltungselement rekonstruieren.

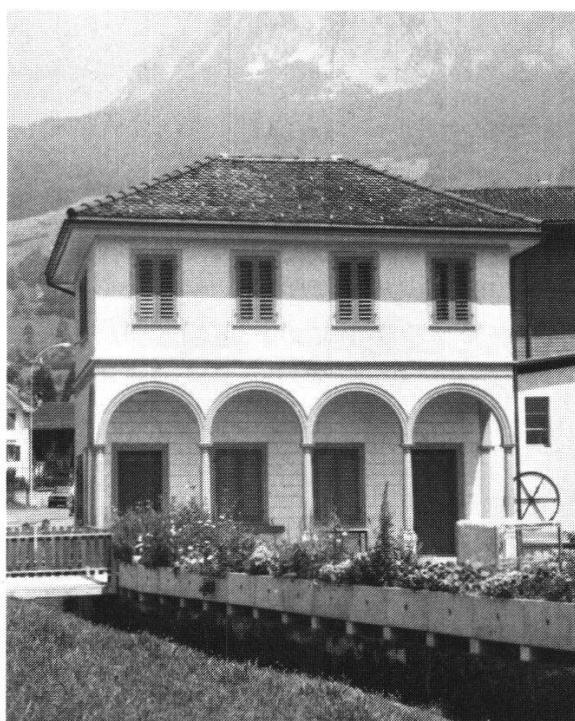
Schwyz, Stampf: Frühen Industrie- und Gewerbegebäuden wird in jüngster Zeit vermehrt Beachtung geschenkt. Für das 19. Jahrhundert ist die strenge Symmetrie der Fassaden sowie der geringe Neigungswinkel des Walmdaches typisch.

Interessant ist die architektonische Gestaltung des kleinen Baus, die weit über die reine Funktionalität hinaus geht. Der Bau, ganz in Holz errichtet, erhält durch den Ölfarbanstrich ein vornehmeres Aussehen. Die Vorderfront des Erdgeschosses täuscht eine Steinquadrierung vor. Vorgestellt sind gedrechselte Säulen, die Rundbogen tragen. Darüber liegt, abgetrennt durch ein Gurtgesimse, das mit einer regelmäßigen Fenstereinteilung versehene Obergeschoß. Die Fassaden sind mit einem Rundschindelmantel verkleidet. Das Walmdach mit einem recht knappen Vorsprung mit kassettierter Untersicht verrät den herrschaftlichen Einfluß.

Das Äußere des kleinen Industriebaus konnte unverändert restauriert werden und erhielt in diesem Zusammenhang seine ursprüngliche Farbe in verschiedenen Grautönen zurück.

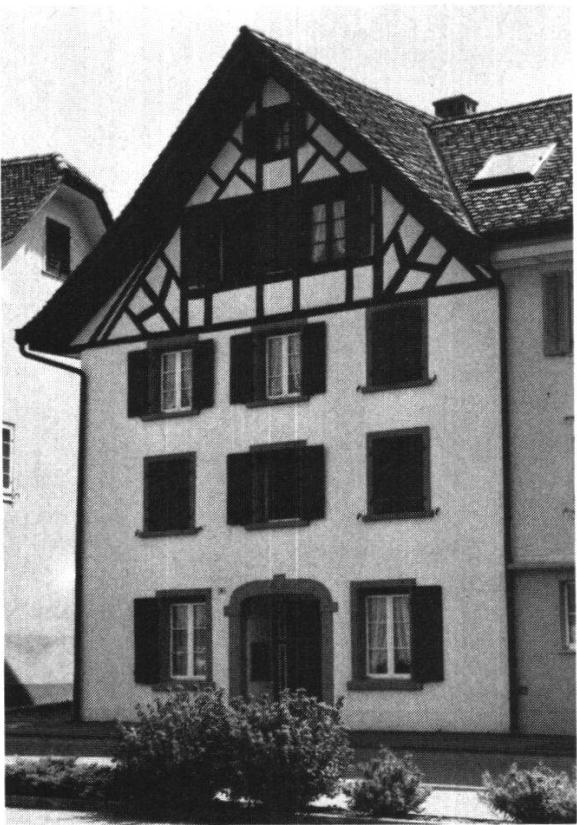
Arth, Haus Schuler: Einige Zeit vermutete man, Sichriegelkonstruktionen seien in unserem Kulturraum ortsfremd. Bereits die Restaurierung des Hauses Eigel in Arth brachte jedoch nach Entfernen des Putzes eine original grau gestrichene Fachwerkkonstruktion zu Tage. Dieser Einfluß mittel-ländischer Architektur konnte anhand des Hauses Schuler bestätigt werden.

Mit der Restaurierung des Hauses Schuler durfte somit in Arth neben dem Haus Eigel, ein zweiter Bau mit Sichtfachwerk restauriert werden. Damit bestätigte sich die Vermutung, daß auch in unserem Gebiet Fachwerkkonstruktionen häufiger anzutreffen sind als bisher angenommen. Der Einfluß der zugerischen und luzernischen Stadtarchitektur wird dadurch bis nach Arth deutlich. Fachwerkkonstruktionen mit dekorativem

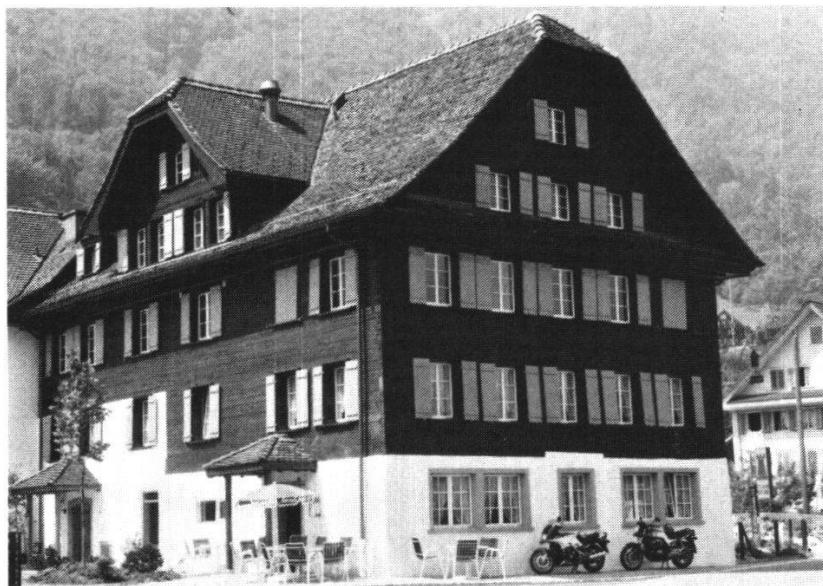
Arth, Haus Turm: In Größe und Proportionen ist der mächtige Baukörper in Strickwerkkonstruktion einem Bürgerhaus in Massivbauweise angeglichen. Typisch für die Zeit sind die fehlenden Balkenköpfe, die großzügige Sprossenteilung sowie die festen Fensterläden.

Bereits vor Baubeginn hatte sich gezeigt, daß der Altbau aus zwei Epochen stammt. Der bergseitige Teil erwies sich als der ältere. Er besitzt noch die ursprüngliche und regelmäßige Fenstereinteilung sowie Klebedächer mit geschweiften Bügen und einen massiv gemauerten Gewölbe- keller. Die Datierung dieses Teils darf um 1700 angesetzt werden.

Straßenseitig wurde gegen 1800 ein großer Baukörper angebaut. Nach dem Entfernen der Eternitverkleidung zeigte sich das Strickwerk in einem sehr guten Zustand. Es konnte auf Sicht belassen werden, nachdem als allfällig notwendige Alternative eine Verkleidung mit Rundschnindeln vorgesehen war. Auch wurden die klassizistischen Eckverkleidungen entfernt, da darunter die alten Profilbalken längs des Dachgiebels noch vorhanden waren. Der Eckverband ohne sichtbare Balkenköpfe ist für unsere Gegend eher ungewöhnlich, zeigt aber, daß der Erbauer eine starke Anlehnung an den Massivbau wünschte. Heute präsentiert sich das Haus Turm als stattlicher, gut proportionierter Baukubus mit seiner ursprünglich regelmäßigen Fensterverteilung und den glatten Fensterläden. Der neue Anbau in Massivbauweise fügt sich unaufdringlich an den Altbau.

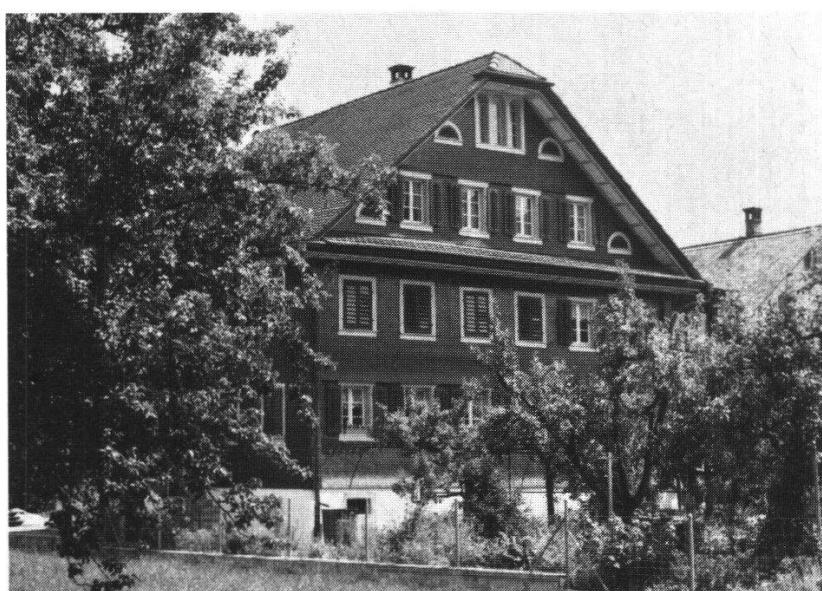
Arth, Haus Büeler: Im 19. Jahrhundert wurde es üblich, ältere Blockbauten zu modernisieren. Dies geschah mittels einer ge- strichenen Rundschnindel- fassade, aber auch durch eine neue, symmetrische Fensteranordnung mit biedermeierlicher Spros- senteilung. Zusätzlich er- hielt das Haus Büeler eine kassettierte Dachunter- sicht sowie halbrund ge- schlossene Fenster im Giebelbereich.

Das Haus hat man einer gründlichen Außenrestaurierung unterzogen. Schlechte Anbauten konnten entfernt werden. Das mächtige Dach erhielt eine Eindeckung mit Biberschwanzziegeln. Die Schindelfassade aller Hausfronten mußte großflächig ausgewechselt werden, ebenso sämtliche Fenster. Die Schindeln erhielten einen klassischen ochsenblutroten Anstrich, ähnlich dem Hirschen in Steinen; die Jalousien setzen sich in blau-grün ab.

Wie der Bauuntersuch verschiedener Bauten dieser Epoche bestätigt, ist für bemalte Schindelschirme der rote oder taubengraue Anstrich typisch und üblich, ebenso die perlgrauen Fenstereinfassungen, sowie die blaugrünen Jalousien. Durch diese Farbanstriche demonstrierte der Bauherr jeweils den Willen, sein Haus gegenüber der Umgebung hervorzuheben.

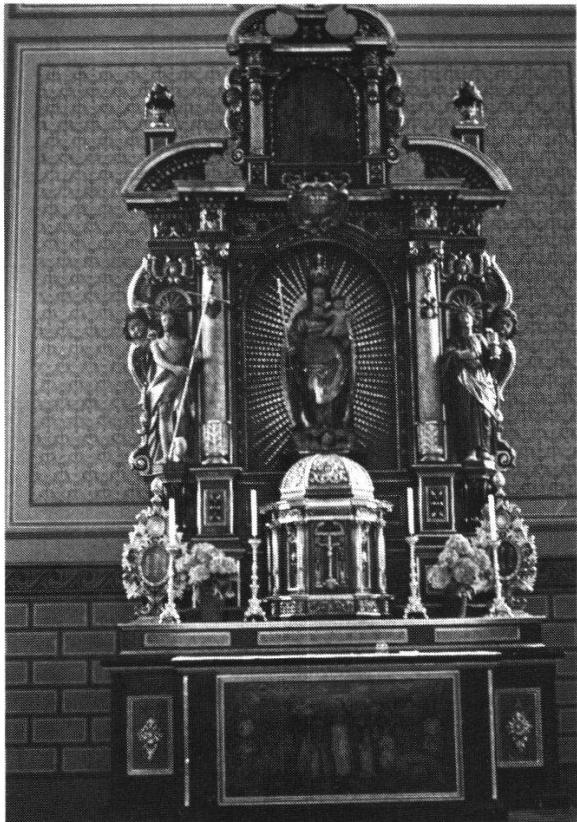
Oberiberg, Pfarrkirche: Anhand von Freilegungsproben und alten Photographien konnte die Dekorationsmalerei im Schiff und Chor rekonstruiert werden. Im breiten Chor fand der aus der Werkstatt des Meinrad Büeler stammende Hochaltar der alten Pfarrkirche einen würdigen Platz. Erstaunlich ist die gute Einpassung der Fassung des 17. Jahrhunderts in einen Kirchenraum des 19. Jahrhunderts.

ursprünglichen Malerei unter der grauen Tünche noch größere Restflächen vorhanden waren. Diese konnten freigelegt werden und boten zur Rekonstruktion wichtige Anhaltspunkte. Entsprechende Photomontagen bestätigten, daß der ehemalige Hochaltar im großen Chor gut plaziert werden könnte, ohne verloren zu wirken. Durch Vermittlung der Urschweizer Denkmalpflege konnten zudem zwei klassizistische, dem Stil der Kirche angepaßte Seitenaltäre aus der abgebrochenen Kirche Langnau b/Reiden vermittelt werden. Die Kanzel aus der Erbauungszeit war noch vorhanden.

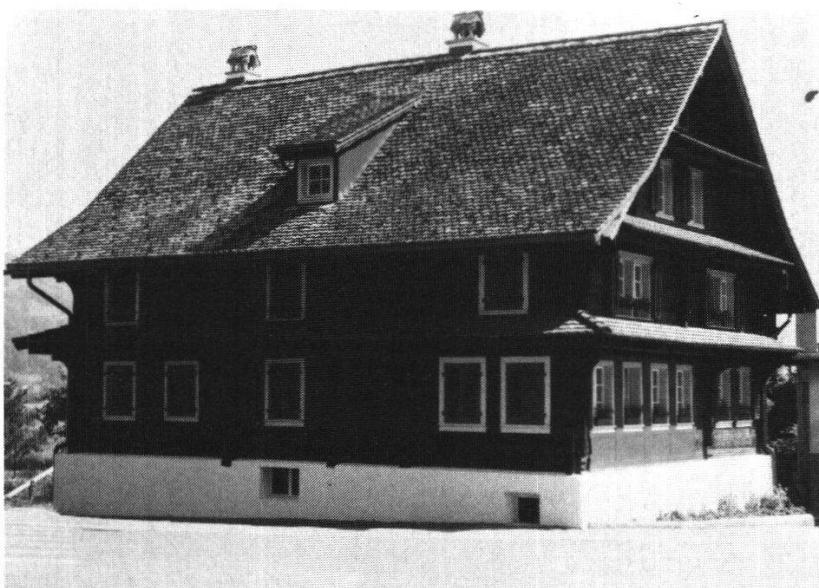
Lauerz, Haus Niedermatt:  
Der von der Pfarrkirche dominierte Dorfplatz von Lauerz ist von einigen Holzbauten verschiedener Prägung umgeben. Zum älteren Baubestand gehört das 1766 datierte Wohnhaus Niedermatt. Typisch für den beginnenden Klassizismus ist das einseitige Fehlen der Laube, an deren Stelle das Klebedach durchgezogen wird.

Das Dach mußte wiederum mit Biberschwanzziegeln bedeckt und das ganze Strickwerk einer gründlichen Holzbehandlung unterzogen werden. Der ehemalige Fensterriegel beim Stubenteil wurde mittels vorgeblendetem Zierladenverkleidungen optisch betont. Diese konnten anhand der alten, im rückseitigen Giebelfenster noch erhaltenen Dekoration rekonstruiert werden.

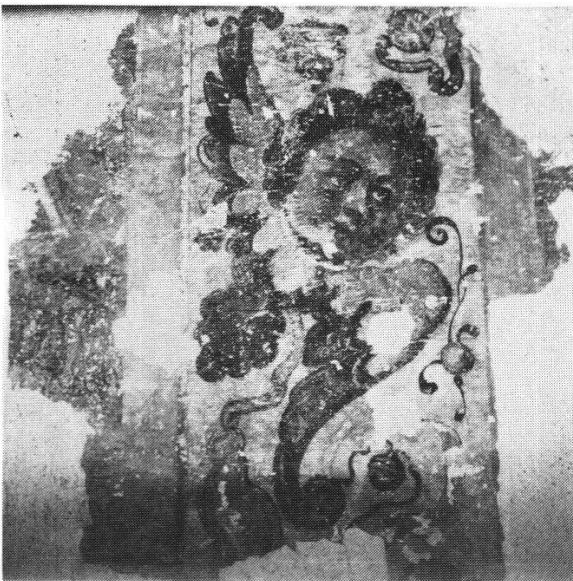
Siebnen, Kapelle St. Nikolaus: Der Bauuntersuch im Innern brachte reiche Wandmalereien aus dem 17. Jahrhundert zum Vorschein. Der Ausschnitt zeigt einen Teil des von zahlreichen späteren Übermalungen freigelegten Rahmenwerks eines Bildzyklus.

auf den ersten Blick scheint. Die spätgotischen Fenster ließen dies bereits vermuten. Der älteste Teil ist das Schiff und nicht, wie bisher angenommen, der gotische Chor. Nach dem Entfernen des Außenputzes kamen ein Rundbogenportal sowie zwei kleine romanische Fenster zum Vorschein. Alte Putzreste zwischen dem romanischen Schiff und dem angebauten gotischen Chor ließen sich feststellen. Das recht sorgfältige romanische Mauerwerk mit den alten Öffnungen wurde steingerecht aufgenommen.

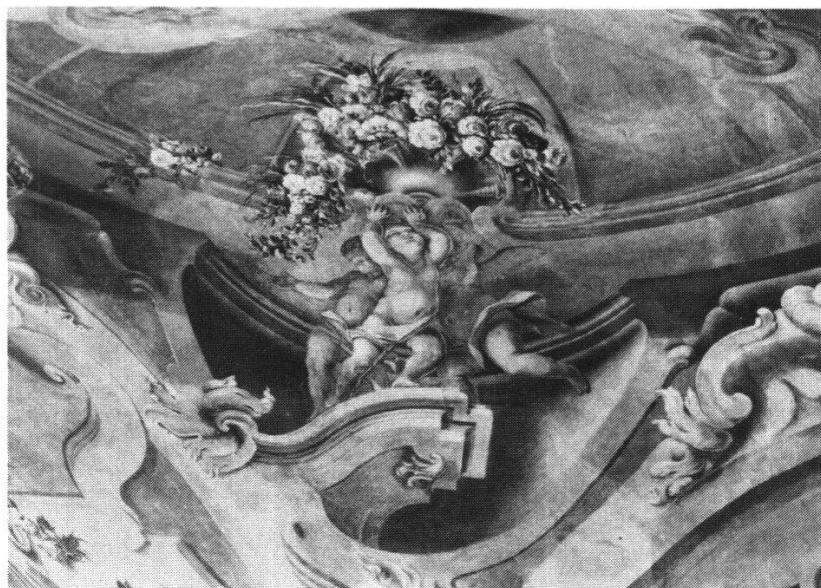
Einsiedeln, Kloster, oberer Chor: Figürliche Bildfelder sind von kräftiger, scheinperspektiver Architekturmalerie umrahmt. Dazwischen stehen in starker Untersicht gezeichnete Puttengruppen.

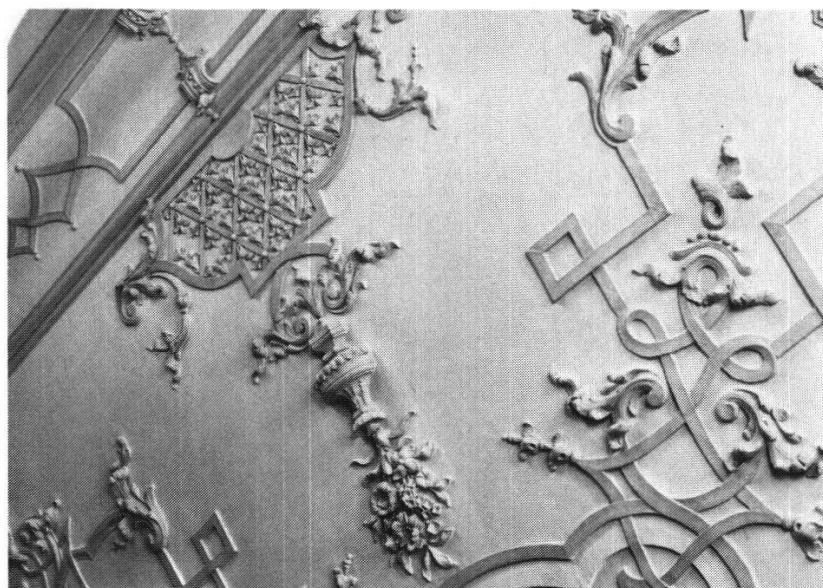
Einsiedeln, Statthalterei des Klosters: Detail der nach dem Brand abgelösten und an der neuen Decke wiedermontierten Stuckdecke im Régencestil. Erst durch die Freilegung der mehrmals überstrichenen Stukkaturen wird deren Qualität deutlich.

Durch den schweren Brand am 11.7.1983 war die Stiftsstatthalterei des Klosters Einsiedeln stark betroffen worden. In die Gesamtplanung für die Nutzung und Restaurierung der Oekonomiebauten wurde der Wiederaufbau und die Restaurierung der stark beschädigten Bauteile miteinzogen. Ein wichtiger Aspekt in der Planung bildeten feuerpolizeiliche Überlegungen, da man erkannte, daß das Unglück noch weit tragischer hätte enden können. Das Äußere wurde unverändert rekonstruiert. Im Innern konnten zwei wertvolle Räume mit qualitätsvollen Stuckdecken aus der Rokokozeit demontiert und nach der Restaurierung am alten Platz wieder eingesetzt werden. Ein Untersuch brachte dabei ihre alte Farbigkeit zum Vorschein. Mit diesem ersten wichtigen Schritt wurde die Gesamtrestaurierung der südseitigen Gebäude um den großen Hof eingeleitet. (Kdm I, S. 143)

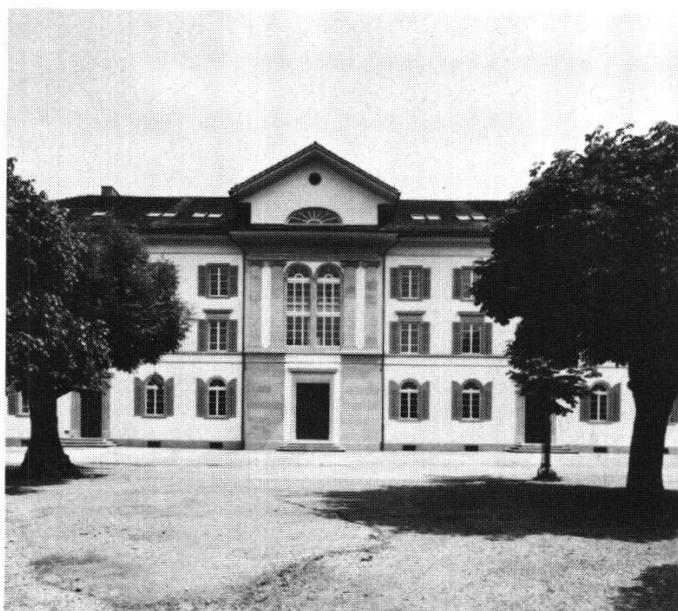
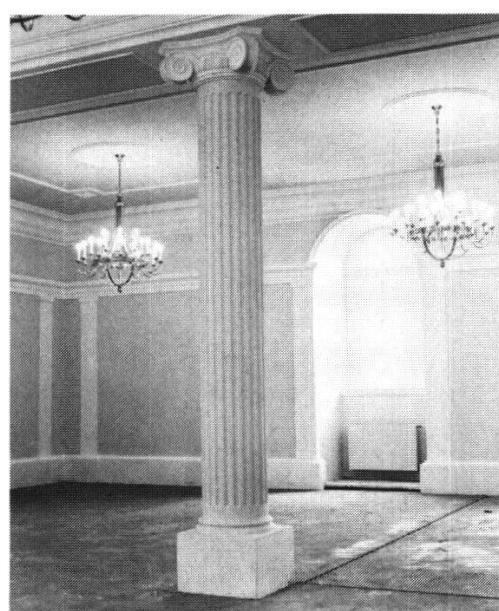
Einsiedeln, Altes Schulhaus: Der strenge Baukörper wird in der Mittelachse durch einen monumentalen Risalit mit ionischen Säulen und bekrönendem Mittelgiebel aufgelockert. In dieser strengen Architektur erinnert das Schulhaus an die Statthaltereigebäude des Klosters. Gemeindesaal im Erdgeschoß. 1846 wurde der große Saal als Jugendkapelle eingerichtet. Weder Altar, Kanzel oder Bestuhlung dieser Epoche waren noch vorhanden. Deshalb entschloß man sich im Zusammenhang mit der Restaurierung den zweiseitig großzügig beleuchteten Saal im Stile des Klassizismus neu zu gestalten. Dadurch hält der Bau auch innen, was er außen verspricht.

Die Sandsteinpartien wurden soweit möglich lediglich ausgeflickt und mit einem lasierenden Ausgleichsanstrich versehen. Der Sandsteinsockel mußte gänzlich ersetzt werden, da er durch Salzeinwirkung sehr stark in Mitleidenschaft gezogen war. Die Fassaden erhielten einen neuen, feinen Kalkabrieb, der in einem gebrochenen Weiß gestrichen ist und die klassizistische Strenge des symmetrischen Baus unterstreicht. Aus diesem Grunde wurden auch die Jalousien in einem Sandsteinton gehalten. Das von Abt Heinrich Schmid geplante und 1843 – 45 ausgeführte älteste erhaltene Schulhaus von Einsiedeln bildet heute wieder einen würdigen westseitigen Platzabschluß. Wesentliches Zusatzelement zur Bauarchitektur bildet die Vorplatzgestaltung mit den streng geometrischen Baumalleen. Diese sollen ergänzt werden.

Fast abgeschlossen ist zur Berichtszeit auch die Arbeit am neugestalteten klassizistischen Saal im Erdgeschoß. Er wird durch zwei ionische Säulen unterteilt. Die Unterzüge gliedern die Decke in vier gleiche Teile, die mit feinen Stuckprofilen dekoriert sind. Flache Wandpilaster gliedern

die Wände. Der plastische Stuck ist in neuem Weiß, die Grundflächen in einem warmen Gelbton gehalten. Dank der Verwendung von reinem Sumpfkalk wirkt der Anstrich transparent. Vorbild für diese anspruchsvolle Raumgestaltung ist der Mitteltrakt der Südfassade des Schulhauses. Der Parkettfußboden ist in ortsüblicher Weise in große Quadrate aus hellem Ahornholz unterteilt, die von dunklen Nußbaumfriesen begleitet werden. Die Leuchter im Empirestil tragen zur festlichen Atmosphäre bei. (Kälin, Werner Karl, Beiträge zur Geschichte des Alten Schulhauses und der Schulen in der Waldstatt Einsiedeln, Einsiedeln 1985)

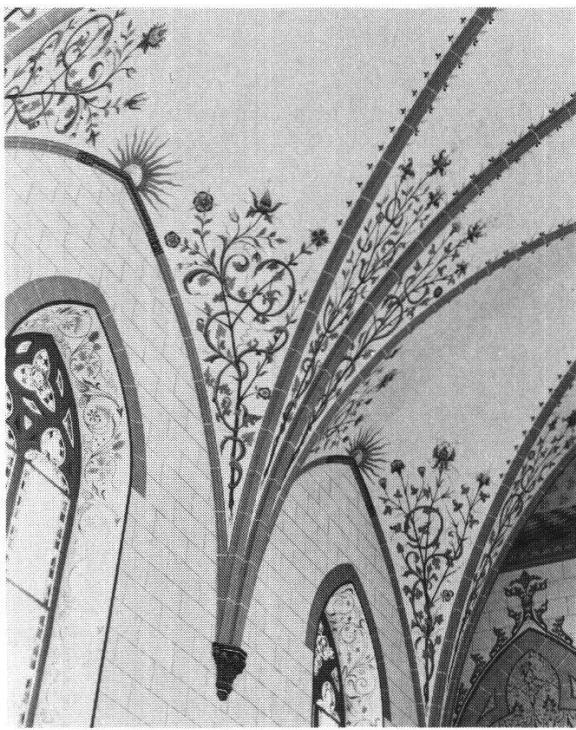
Bennau, Viertelskirche: Blick auf die teils freigelegte, teils anhand alter Photographien rekonstruierte Malerei des Rorschacher Kirchenmalers Traub. Die gute Befundsituation macht den Kirchenraum von Bennau zu einem einmaligen Zeugnis neugotischer Raumgestaltung.

Nach Abschluß der Außenarbeiten konnte das Baugerüst im Innern montiert und unverzüglich mit dem Bauuntersuch begonnen werden. Bereits nach der Demontage der Altäre und der Kanzel traten an der Wand Dekorationsflächen der reichen ursprünglichen Ausmalung zu Tage. Diese kann großflächig freigelegt und retouchiert werden. Betreffend der Deckenmalereien bestätigte sich dagegen die Aussage eines älteren Dorfbewohners, jene seien gründlich entfernt worden. Während an den Rippen noch ein reicher Farbbefund vorhanden ist, fanden sich am Kreuzrippengewölbe nur noch Farbspuren, sodaß die Rankenmalerei anhand von Vergleichsbeispielen rekonstruiert werden mußte.

Der Untersuch an den neugotischen Altären, an der Empore und am Orgelprospekt hat eine sehr differenzierte Farbgebung aufgezeigt. Diese kann ebenfalls größtenteils freigelgt werden. Die Orgel ist eine der weni-

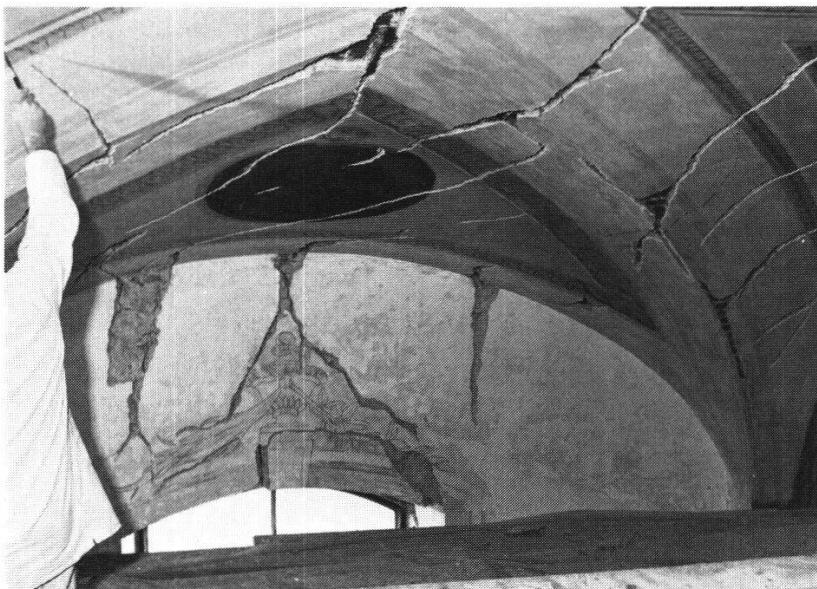
Wollerau, Pfarrkirche: Die Aufnahme zeigt den bedenklichen Zustand der Kirchendecke. Jeder Riß muß möglichst ohne Substanzverlust geöffnet und neu geschlossen werden, bevor die Dekorationsmalerei ergänzt werden kann.

Die großformatigen Deckenbilder, vermutlich von Jos. Anton Mesmer aus Saulgau 1783 ausgeführt, sind nur an wenigen Stellen übermalt, so daß deren Restaurierung wenig Probleme ergeben sollte. Dagegen ist die gliedernde Dekorationsmalerei auf der ganzen Fläche beinahe vollständig übermalt. Schürfungen haben indessen ergeben, daß das Original stark beschädigt ist und die Übermalung mit wenigen Ausnahmen mit jenem identisch ist. So haben sich Renovationskommission und Denkmalpflege entschlossen, den heutigen Zustand zu belassen, d.h. die Fresken lediglich zu reinigen, die starke Rißbildung im Putz auszuflicken und die Fehlstellen zu retouchieren. Die dekorativen Fensterumrahmungen und die bekrönenden Vasen entsprechen nicht dem Original. Dieses ist aber freilegbar.

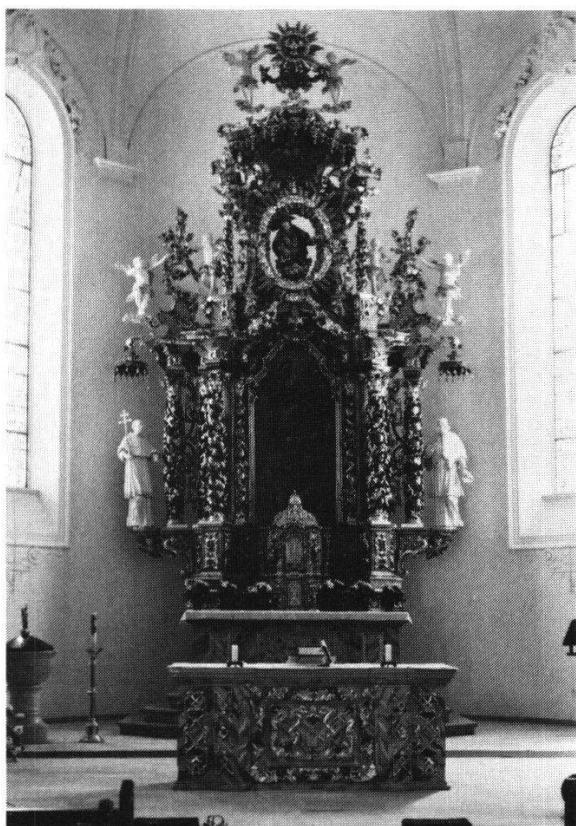
Schindellegi, Pfarrkirche: Dank der teils freigelegten, teils rekonstruierten kräftigen Marmorierung des Altargehäuses, den vielen glanzvergoldeten Ornamenten und den Lüsterfassungen vermögen die drei Altäre und die Kanzel dem hellen, eher nüchtern wirkenden Raum Fülle zu geben.

Die farbliche Einfachheit des weitgehend weißen Raumes erlaubte es, die Altäre aus der Werkstatt des Anton Sigrist in Brig in ihre alte barocke Farbigkeit zurückzuführen, ohne daß dadurch die Raum- oder Gesamtwirkung beeinträchtigt wurde. Ein gründlicher Untersuch der Ausstattung mit guten Resultaten gestattete diesen Schritt. Die alte, sehr großzügige Marmorierung war großflächig noch vorhanden, ebenso weitgehend die Originalfassung der Figuren. Mit Vergleichen aus dem bündnerischen Raum konnte Fehlendes – die Altäre waren 1907 aus Obersaxen angekauft worden – ergänzt werden. Dies gilt besonders für das beim Wiederaufbau des Hochaltars in Schindellegi nicht mehr verwendete vierte Säulenpaar, das nachgeschnitten werden mußte. Mattgold ist voll-

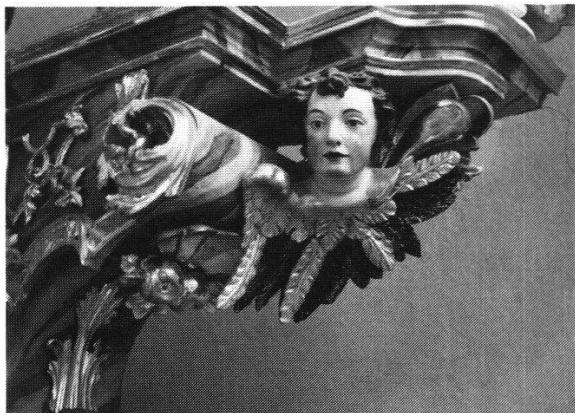
Konsolengel am Hochaltar: Gut sichtbar ist die für unsren Kulturrbaum ungewohnt kräftige Marmorierung. Im bündnerischen Raum, woher die Altäre stammen, ist diese aber durchaus üblich.
