Rubrik: Denkmalpflege im Kanton Schwyz 1984/85

Denkmalpflege im Kanton Schwyz 1984/85

von Markus Bamert

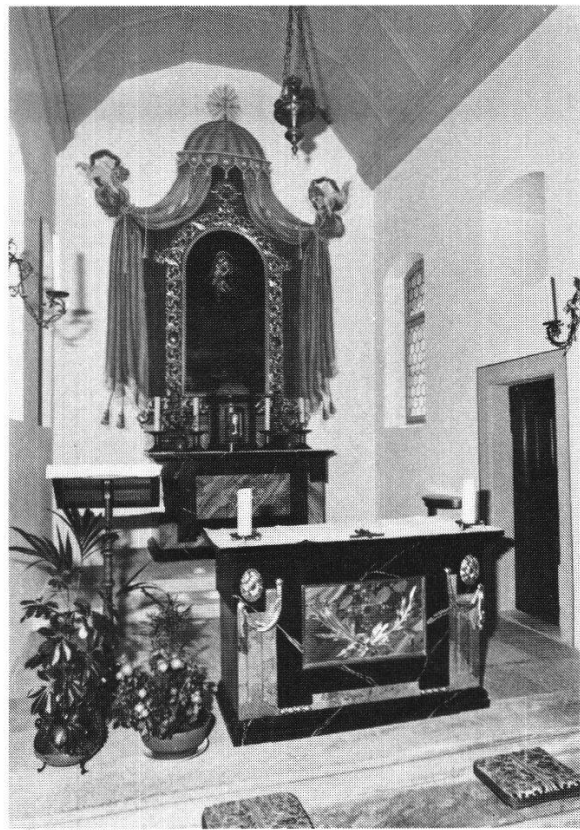
Schwyz, Kapelle Aufiberg: Blick in den neugestalteten Chorraum. Das alte Hochaltarbild wird von einer gemalten Draperie umrahmt. Im Vordergrund der klassizistische Zelebrationsaltar.

Im Innern erhielt das von Josef Tschümperlin (1809 – 1868) 1864 gemalte und signierte Hochaltarbild mit der Darstellung der Maria vom Guten Rat über dem Weiler Aufiberg eine Umrahmung mit einer gemalten, von zwei Putten gehaltenen Draperie. Im Kirchenestrich fand sich ein Stuckmarmortabernakel im klassizistischen Stil. Dieser steht nun wieder auf der neu geschaffenen Mensa des gleichen Stils. Die Mittelfüllung dieser Mensa lag ebenfalls im Kirchenestrich. Ein gut passender ehemaliger Fronleichnamsaltar aus Gersau dient als Zelebrationsaltar. Zusammen mit der aus der Franziskuskapelle von Morschach stammenden Chorampel bildet der Chorraum eine stilistische Einheit.

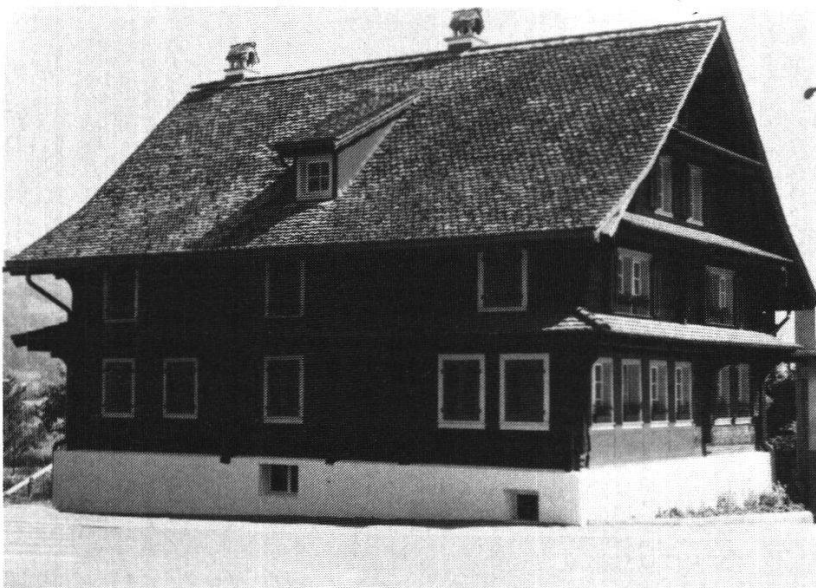
Lauerz, Haus Niedermatt: Der von der Pfarrkirche dominierte Dorfplatz von Lauerz ist von einigen Holzbauten verschiedener Prägung umgeben. Zum älteren Baubestand gehört das 1766 datierte Wohnhaus Niedermatt. Typisch für den beginnenden Klassizismus ist das einseitige Fehlen der Laube, an deren Stelle das Klebedach durchgezogen wird.

Das Dach mußte wiederum mit Biberschwanzziegeln bedeckt und das ganze Strickwerk einer gründlichen Holzbehandlung unterzogen werden. Der ehemalige Fensterriegel beim Stubenteil wurde mittels vorgeblendeter Zierladenverkleidungen optisch betont. Diese konnten anhand der alten, im rückseitigen Giebelfenster noch erhaltenen Dekoration rekonstruiert werden.

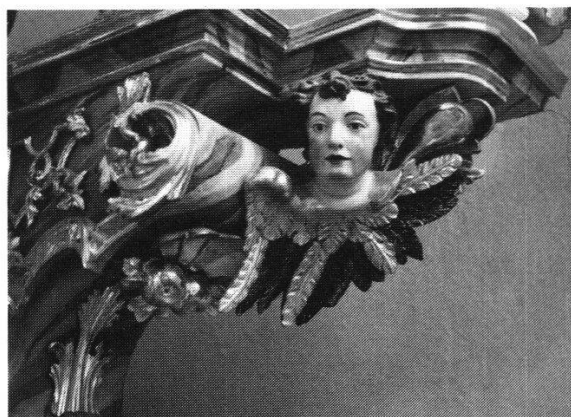
Konsolengel am Hochaltar: Gut sichtbar ist die für unsern Kulturraum ungewohnt kräftige Marmorierung. Im bündnerischen Raum, woher die Altäre stammen, ist diese aber durchaus üblich.
