Denkmalpflege im Kanton Schwyz 1985/86

von Markus Bamert

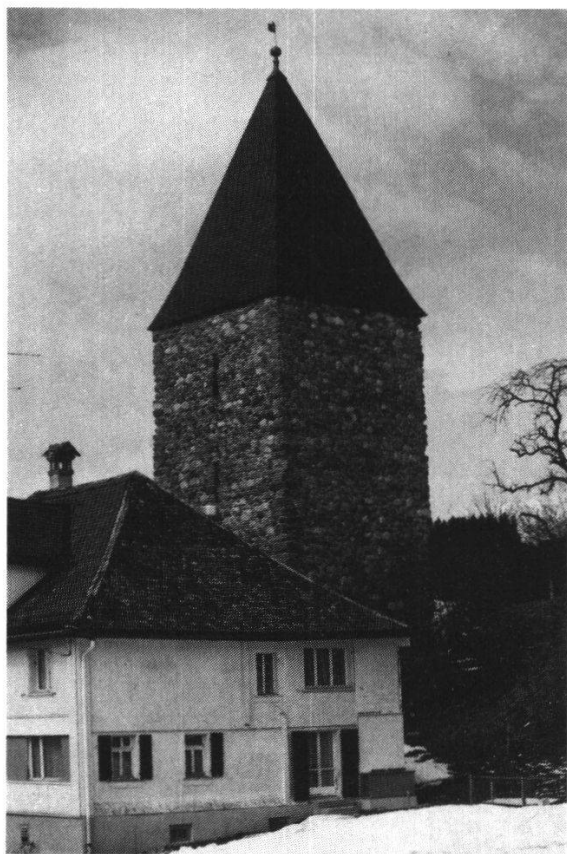
Rothenthurm; Letziturm, das rote Schindeldach überragt als Wahrzeichen die Häuser der Umgebung

Das Wahrzeichen des Dorfes Rothenthurm wird seinem Namen wieder gerecht. Die Verwitterung hatte im Laufe der Jahre dem Zeltdachschindelschirm arg zugesetzt, sodaß von der roten Farbe nichts mehr zu sehen war. Zudem waren die Schindeln richtiggehend ausgefranst. Das Holzwerk des Dachstuhls befand sich aber noch in gutem Zustand. Hier waren keine aufwendigen Arbeiten nötig. So wurde der ganze Dachbelag wieder in handgespaltenen Brettschindeln ausgeführt und diese mit einem oxsenblutroten Anstrich versehen.

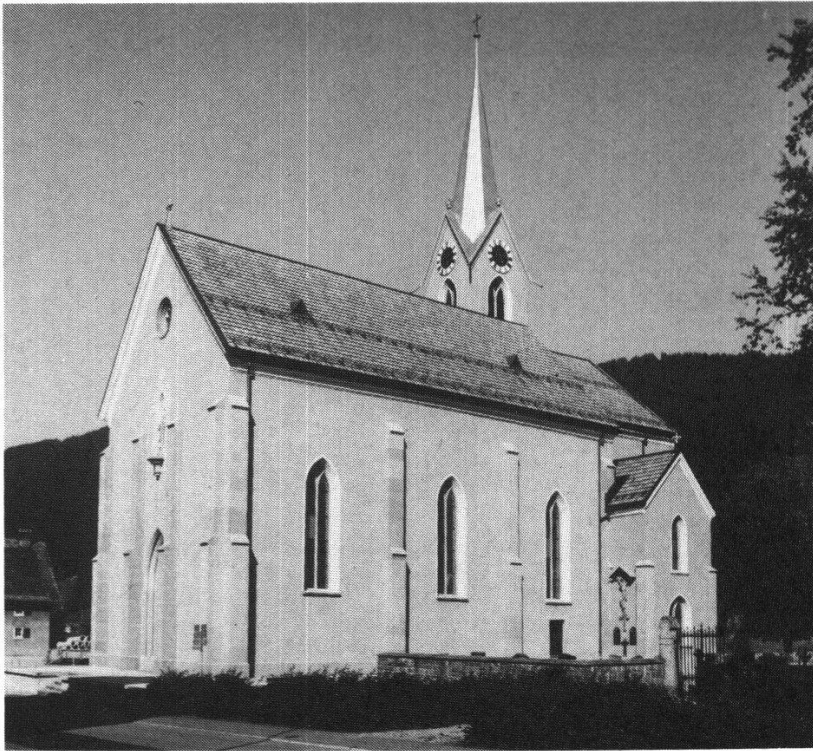
Alpthal; Außenansicht der restaurierten neugotischen Pfarrkirche

Typisch für das neugotische Stilempfinden sind die Zinkschindeln des Turmes, die vorerst etwas blechern wirken, jedoch sehr schnell die nötige Patina aufweisen werden. Der Besenwurf konnte größtenteils stehen gelassen werden und erhielt lediglich einen neuen Mineralfarbanstrich. In schlechtem Zustand befand sich die teils als Sgraffito, teils als Pseudosgraffito ausgeführte Dekoration um die Mariennische über dem Haupteingang. Diese mußte größtenteils rekonstruiert werden.

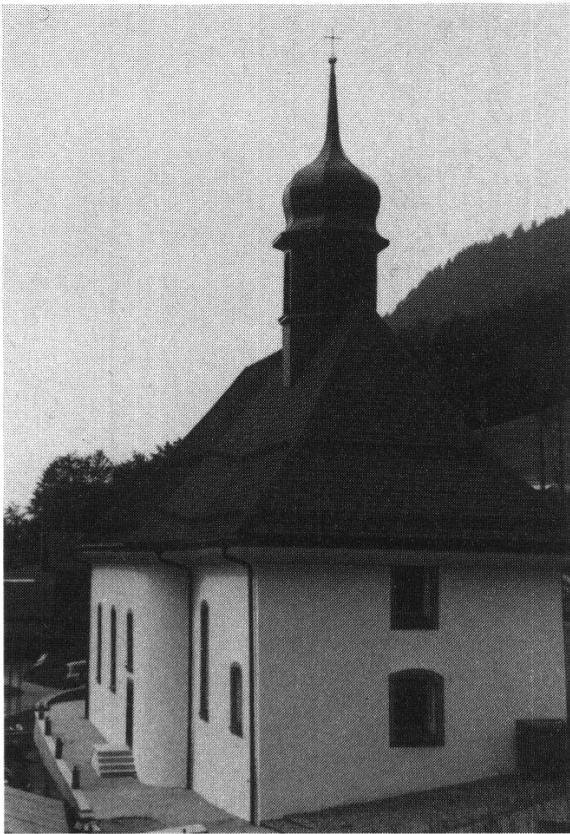
Riemenstalden; Außenansicht der restaurierten Pfarrkirche. Gut zu erkennen sind der Dachbelag in sogenannter Steinschieferdeckung sowie das formal nach alten Ansichten verbesserte Dachreiterchen

Anlaß für die Außenrestaurierung war das undicht gewordene Schindeldach. Stark zerfressene Schindeln lagen in mehreren Schichten, teils bis zu 30 cm dick übereinander. Bauherrschaft und Denkmalpflege entschlossen sich, den neuen Dachbelag in sogenannter Steinschieferdeckung auszuführen.

Bei einer letzten Restaurierung wurde im kleinen Dachreiter eine zweite Glocke untergebracht. Dafür mußte das Türmchen unten verbreitert werden. Dieser Schönheitsfehler konnte nun ausgeglichen werden, indem die Form des Dachreiters mit der geschweiften Haube angepaßt wurde. Der Turm erhielt seinen rot-grauen Anstrich zurück, wie er auf einem Aquarell

von David Alois Schmid zu erkennen ist. Nach der gleichen Vorlage konnte auch die Architekturmalerei um die Fenster und an den Ecken rekonstruiert werden. Das anlässlich der letzten Restaurierung angebrachte Vorzeichen wurde dem Baustil besser angepaßt. Gleichzeitig mit der Außenrestaurierung wurde auch die Umgebung saniert, die Pflasterung neu verlegt und die stark lädierte Friedhofmauer saniert.

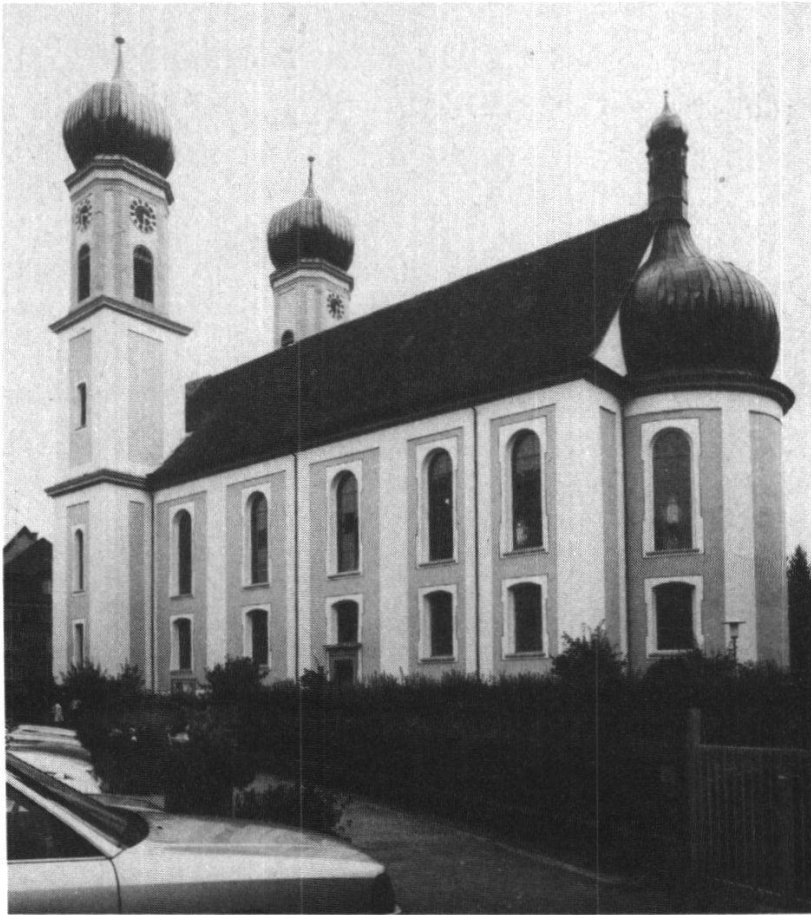
Lachen; Pfarrkirche Heilig Kreuz, der monumentale Bau zeigt nach der Restaurierung seine ursprüngliche Architekturgliederung

Durch einen intensiven Bauuntersuch konnte anhand kleiner originaler Reste das ursprüngliche Farb- und Putzkonzept eruiert werden. So wurde ein schönes Stück des alten Schlemmputzes freigelegt. Nach längerem Üben und mit großem Einfühlungsvermögen der ausführenden Handwerker gelang es diesen zu rekonstruieren. Für die farbliche Gestaltung des Kirchenschiffes fanden sich ebenfalls Farbreste: dunkel gerahmte weiße Felder begleiteten die Fenster und Türen. Die Grundfläche war leicht abgesetzt. Schwieriger war die Farbgestaltung der wuchtigen Doppelturmfassade, da dort der Putz bei der letzten Restaurierung vollständig entfernt worden war. Zudem besteht ein architektonischer Sprung zwischen Schiff und Turm; die Turmfassade enthält als wesentliches Gestaltungselement Sandstein. Anhand verschiedener Originalpläne von Barockbaumeistern aus dem süddeutschen Raum ließ sich das Problem jedoch lösen. Die Pläne zeigten nämlich, daß

sich diese Fachleute nicht nur mit der Architektur, sondern auch mit der weiteren Ausgestaltung der Fassade befaßt und jene in ihren Plänen ebenfalls festgehalten hatten. Die Pfarrkirche Lachen hat durch ihre farbliche Gestaltung und Differenzierung an Monumentalität und Aussagekraft gewonnen.

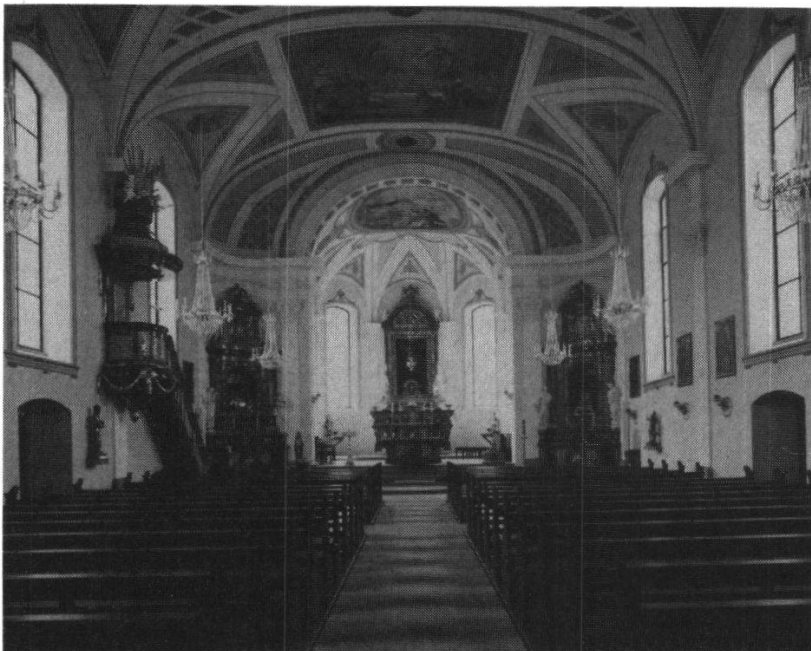
Wollerau; Pfarrkirche St. Verena, durch die sorgfältige Innenrestaurierung erhielt der weite Raum seine ursprüngliche Festlichkeit zurück

Durch die Restaurierung erhielt die Pfarrkirche Wollerau ihr altes feierliches Aussehen zurück. Über die Arbeiten an den Deckenmalereien wurde bereits letztes Jahr berichtet. Diese konnten abgeschlossen werden und die Deckenbilder und Dekorationsmalereien aus der Hand von Johann Georg Mesmer präsentieren sich wieder in ihrer ursprünglichen Helligkeit und Frische.

gebaut werden mußte. Der linke Seitenaltar beherbergt die wertvolle spätgotische Maria-End-Gruppe, die angeblich aus Wädenswil stammt. Der Untersuchung hat gezeigt, daß von der ursprünglichen Fassung lediglich noch Reste vorhanden sind. Dafür kam unter späteren Übermalungen die zu den Altären passende Fassung des 18. Jahrhunderts zum Vorschein. Gut in den linken Altar integriert ist eine barocke Prozessionsfigur der heiligen Kolumba. Die neue Kanzeltreppe, der Taufstein sowie der Zelebrationsaltar wurden formal in farblich angepaßtem Schlißmarmor ausgeführt.
