Rubrik: Denkmalpflege im Kanton Schwyz 1985/86

Denkmalpflege im Kanton Schwyz 1985/86

von *Markus Bamert*

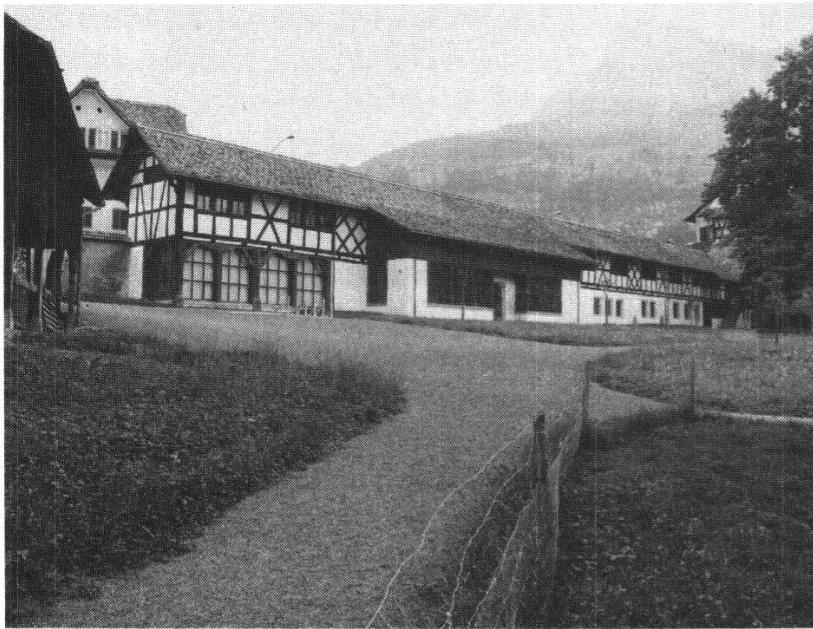
Schwyz; Ökonomiegebäude Ital Reding-Haus nach der Restaurierung

Ein genauer Bauuntersuch zeigte, daß das Gebäude ursprünglich wesentlich kürzer war und daß die Liegenschaft nordseits nur durch eine hohe Mauer mit dem 1606 datierten Tor abgeschlossen war. Anläßlich der Verlängerung, die bereits im 17. Jahrhundert erfolgte, wurde die massive Bruchsteinmauer ins Gebäude integriert. Das Erdgeschoß wurde im 19. und 20. Jahrhundert in verschiedene Räume unterteilt (Remise, Pferdestall, Holzschopf, Geräteraum und Waschküche). Nur die drei östlich gelegenen Räume gehören zur alten Bausubstanz, die anderen Zwischenwände sind später eingezogen worden. Das Obergeschoß zeigte eine lange, durchgezogene Halle mit offenem Dachstuhl. Dieser ist teilweise bereits eine Zweitverwendung, wie anhand alter Zapfenlöcher und Einschnitte festgestellt werden konnte.

Anhand dieser ursprünglichen Raumdisposition konnte die Detailplanung durchgeführt werden. Der barocke Vorbau wurde sodann in Massivbauweise neu aufgebaut und in diesen die alten Staketenelemente integriert. Er enthält den Haupteingang zur Bibliothek, das Treppenhaus sowie eine Leseecke. An diese vertikale Haupterschließungsachse gliedern sich die seitlichen Räume mit der alten Einteilung an. Gerade in dieser Phase bestätigte sich aufs Schönste, daß dank der Integration der Bibliothek die alte Raumstruktur und -wirkung erhalten bleiben konnte.

In statischer Sicht zeigten sich wenig technische Probleme. Holzbalkenlagen und Mauerwerk waren derart massiv ausgeführt, daß sie der neuen Belastung ohne weiteres standhalten. Dagegen waren große Aufwendungen für die Trockenlegung der straßenseitigen Mauer notwendig. Im Innern wurde das bestehende Mauerwerk isoliert und ein neuer Kalkputz aufgezogen. Das Dach erhielt eine Schalung aus handgeschroppten Brettern. Die

darüberliegende Isolation konnte dank des Dachknicks gut versteckt werden. Das Dach deckte man größtenteils wieder mit den vorhandenen alten Biberschwanzziegeln. Das alte Holz wurde in seiner Farbe belassen, lediglich gereinigt, gegen Fäulnis behandelt und mit einer Wachsimprägnierung versehen. Die neuen Holzpartien erhielten einen leicht gräulichen Beizton. Das Alter wird das übrige dazutun. Eine große Zierde sind auf der sonst eher nüchtern wirkenden Nordfassade die mit reichen Diamantbuckeln versehenen Fensterläden. Die materielle Ausgestaltung war größtenteils durch die Ergebnisse des Untersuchs bestimmt.

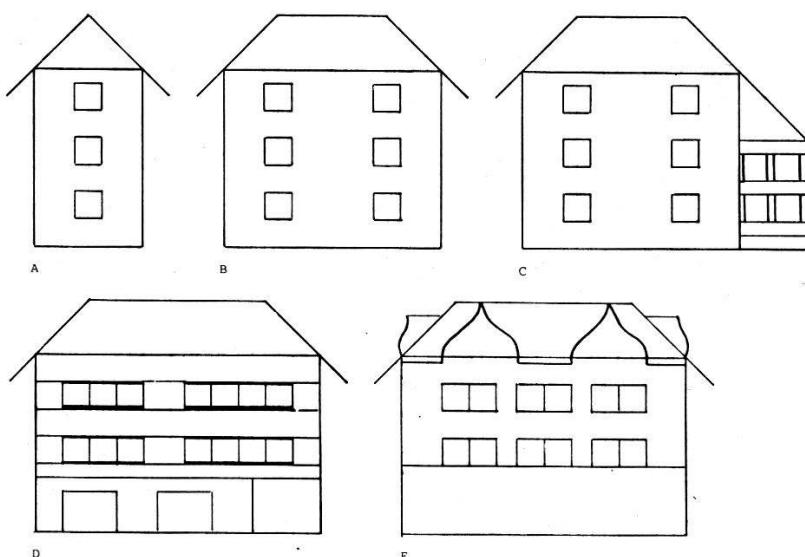
Schwyz; Schorno-Haus:

- A 1. Etappe: Wohnturm
- B 2. Etappe: Erweiterung des Wohnturms in Massivbauweise (ostwärts) Einarbeitung des Pannerherrensaals
- C 3. Etappe: ev. gleichzeitig mit 2. Etappe Holzanbau ostwärts
- D 4. Etappe: über ganze Breite südseitiger Vorbau in Holz
- E 5. Etappe: Barockisierung, Erweiterung nach Westen, neue Dachaufbauten, Absenken des Pannerherrensaals

Ausgangspunkt des Untersuchs war die bemalte Decke des ehemaligen Pannerherrensaals. Zur Überraschung aller kam sie unter einer späteren Gipsdecke, zwar falsch zusammengesetzt, aber vollflächig zum Vorschein. Dies konnte anhand von Resten der ebenfalls zu Tage beförderten Wanddekoration festgestellt werden. Mittels der noch vorhandenen Fragmente konnte die alte Saalhöhe eruiert werden. Die Mauerkrone bildet zugleich den Abschluß des ältesten, massiven Teiles. Dieser wiederum konnte anhand des Befundes am aufgehenden Mauerwerk näher definiert werden. Es muß sich dabei um einen annähernd quadratischen, im Grundriß ca. 8 x 8 m, vermut-

lich dreigeschossigen, massiven Bau von 100 cm Mauerdicke unten und 70 cm Mauerdicke oben gehandelt haben. Der als Wohnturm zu bezeichnende Teil wurde ostwärts durch einen massiven Teil erweitert. Daran angebaut war ein Strickbau von undefiniertem Aussehen. Nachweisen ließ sich lediglich ein leichter Mauerrücksprung auf der Nordfassade. Anhand erhaltener Profilreste darf dieser Bauteil ins frühe 16. Jahrhundert datiert werden. Vermutlich im 17. Jahrhundert wurde der, bis zu diesem Zeitpunkt burgähnliche Bau südwärts durch einen weiteren Holzbau auf massivem Sockel erweitert. Das 18. Jahrhundert brachte den letzten Ausbau: den westseitigen Fachwerkanbau sowie die Aufstockung um ein halbes Geschoß. Erst dadurch erhielt das bisherige Konglomerat sein jetziges kubisches Aussehen, welches lediglich durch die beiden geschweiften Giebel aufgelockert wird.

Anhand von Vergleichsbeispielen aus unserem Kulturraum kann vermutet werden, daß es sich beim ältesten Bauteil um einen mittelalterlichen Wohnturm handeln könnte. Er entspricht in seinen Dimensionen etwa dem Archivturm hinter dem Rathaus. So wurde der ganze Bauuntersuch sowie die Restaurierung des Gebäudes für die Siedlungsgeschichte von Schwyz sehr bedeutungsvoll.

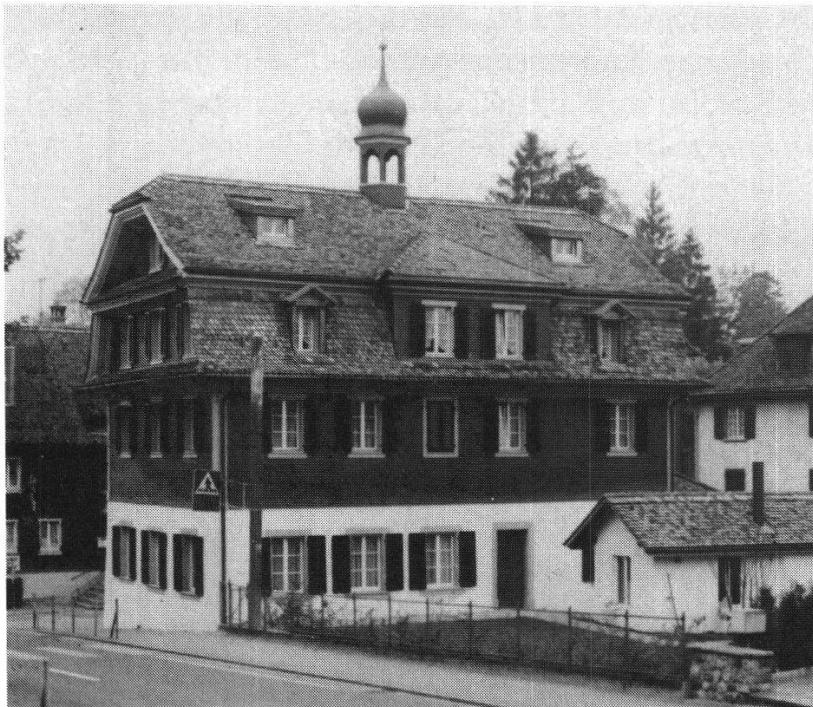
Goldau; Pfrundhaus, Außenansicht nach der Restaurierung mit dem rekonstruierten Glockenturmchen

Das Pfrundhaus konnte sein Aussehen im Verlaufe der Jahrzehnte nicht vollständig erhalten. Mit dem Bau der ersten Kapelle und später der jetzigen Pfarrkirche wurde das Glockentürmchen überflüssig, diente doch der Saal im Erdgeschoß nicht mehr als Kapelle. Im Zusammenhang mit der Straßenverbreiterung von 1900 wurde die straßenseitige doppelläufige, geschweifte Treppenanlage abgebrochen. Das Innere wurde mehrfach wesentlich verändert. Von der alten Bausubstanz waren lediglich noch einige sehr schöne geschnitzte Türen und deren Einfassungen vorhanden. Das Äußere des Gebäudes befand sich indessen noch im originalen Zustand, abgesehen vom vermutlich erst Mitte des 19. Jahrhunderts angebrachten Schindelschirm. Der Bauuntersuch zeigte, daß dieser bereits ursprünglich rot gestrichen war und mit den grau gefärbten Dachuntersichten und Ecklisenen kontrastierte. Anhand alter Ansichten konnte auch das Türmchen rekonstruiert werden. Die Sandsteinarbeiten des Sockelgeschoßes bedurften ebenfalls einer dringenden Erneuerung. Heute präsentiert sich das alte Pfrundhaus wiederum als Zeuge des nach dem Bergsturz ungebrochenen Bauwillens der Goldauer.

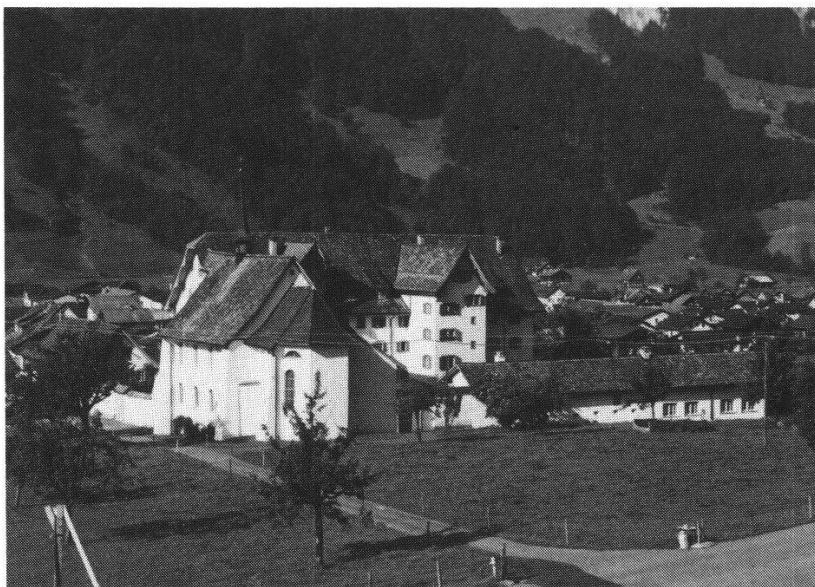
Muotathal; Frauenkloster St. Joseph, der restaurierte, niedrige Ökonomietrakt schließt die Anlage bergseits ab

Dieser einfache, langgestreckte Bau bot denkmalpflegerisch keine besonderen Probleme. Der Trakt kommt innerhalb der Klosteranlage wenig zur Geltung, da er durch Kirche und Klostergebäude abgedeckt ist. Für den Be-

trichter von außen dagegen bildet dieses Gebäude mit der integrierten Mauer den bergseitigen Abschluß der Anlage. Das Ökonomiegebäude ist für die Lebensfähigkeit des Klosters von größter Bedeutung, befinden sich doch darin, neben verschiedenen Magazinen im Erdgeschoß, zahlreiche Arbeitsräume für die Klosterfrauen.

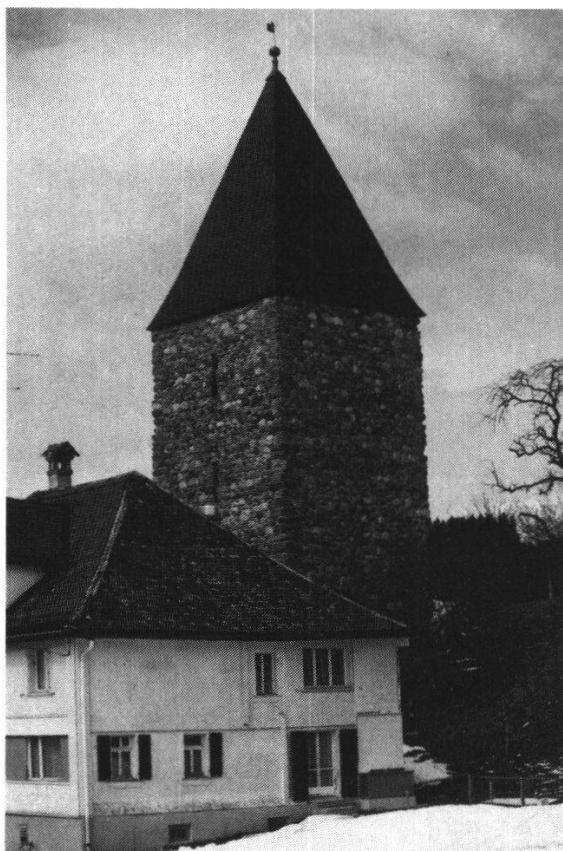
Rothenthurm; Letziturm, das rote Schindeldach überragt als Wahrzeichen die Häuser der Umgebung

Das Wahrzeichen des Dorfes Rothenthurm wird seinem Namen wieder gerecht. Die Verwitterung hatte im Laufe der Jahre dem Zeltdachschindelschirm arg zugesetzt, sodaß von der roten Farbe nichts mehr zu sehen war. Zudem waren die Schindeln richtiggehend ausgefranst. Das Holzwerk des Dachstuhls befand sich aber noch in gutem Zustand. Hier waren keine aufwendigen Arbeiten nötig. So wurde der ganze Dachbelag wieder in handgespaltenen Brettschindeln ausgeführt und diese mit einem ochsenblutroten Anstrich versehen.

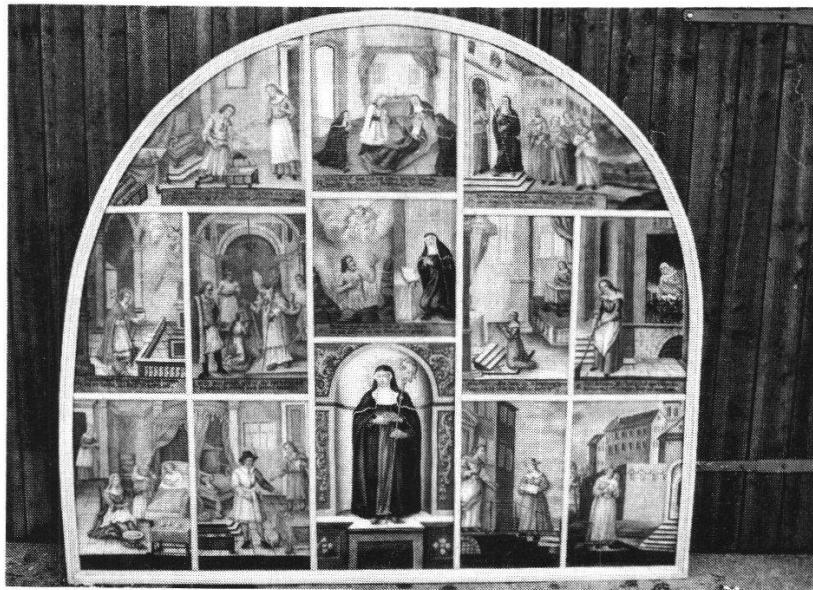
Unteriberg; Kapelle St. Ottilien, der restaurierte Bildzyklus mit Darstellungen von Wunder-szenen, die sich um die Heilige abspielten

Am Äußern wurde der stark zementhaltige Putz durch einen Kalkputz ersetzt. Das Dach erhielt einen Belag aus patinierten Biberschwanzziegeln, das Holzwerk wurde rot und grau gestrichen. Die Altarwand im Innern ziert ein mehrteiliger Zyklus aus dem Leben der Hl. Ottilie. Die etwas naive Malerei ist auf Leinwand gemalt. Die einzelnen Bildfelder waren auf einen verwurmteten und zerrissenen Holzträger aufgezogen. Es gelang dem Restaurator hervorragend, die einzelnen Felder zu lösen, planieren, reinigen und zu ergänzen. Als neuer Bildträger bot sich eine wasserfest verleimte Sperrholzplatte an, auf welche die einzelnen Leinwandstücke ohne feste Verbindung montiert wurden, sodaß der Leinwandcharakter der Bilder erhalten bleiben konnte. Ein Tonplattenboden sowie die neue eingezogene Holzdecke tragen zur Atmosphäre bei.

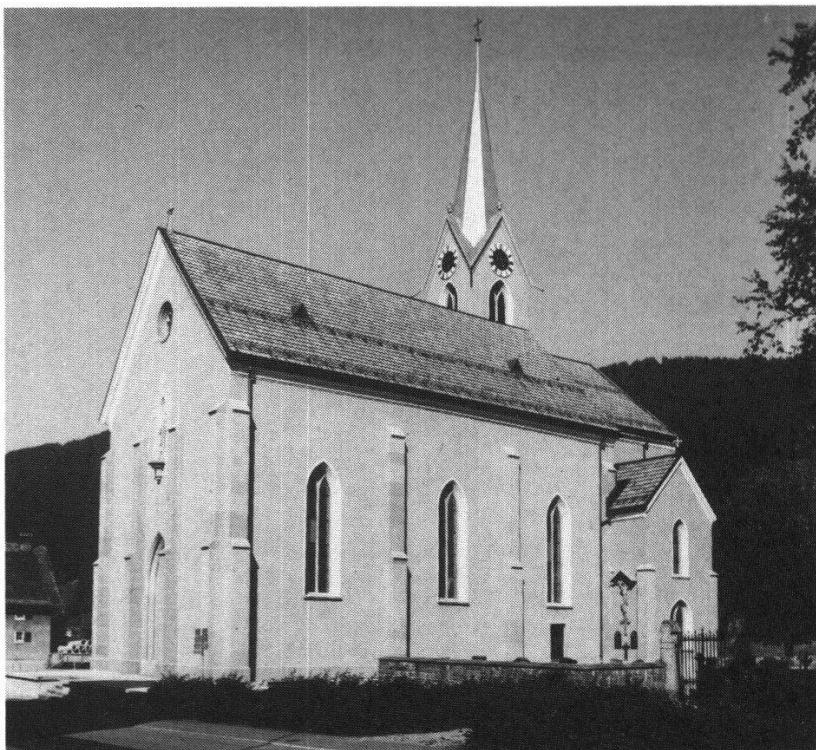
Alpthal; Außenansicht der restaurierten neugotischen Pfarrkirche

Typisch für das neugotische Stilempfinden sind die Zinkschindeln des Turmes, die vorerst etwas bleichern wirken, jedoch sehr schnell die nötige Patina aufweisen werden. Der Besenwurf konnte größtenteils stehen gelassen werden und erhielt lediglich einen neuen Mineralfarbanstrich. In schlechtem Zustand befand sich die teils als Sgraffito, teils als Pseudosgraffito ausgeführte Dekoration um die Mariennische über dem Haupteingang. Diese mußte größtenteils rekonstruiert werden.

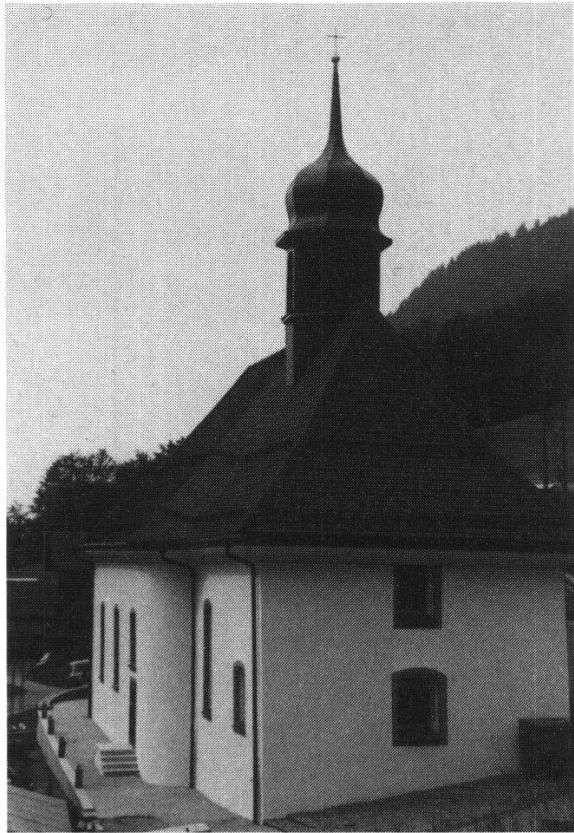
Riemenstalden; Außenansicht der restaurierten Pfarrkirche. Gut zu erkennen sind der Dachbelag in sogenannter Steinschieferdeckung sowie das formal nach alten Ansichten verbesserte Dachreiterchen

Anlaß für die Außenrestaurierung war das undicht gewordene Schindeldach. Stark zerfressene Schindeln lagen in mehreren Schichten, teils bis zu 30 cm dick übereinander. Bauherrschaft und Denkmalpflege entschlossen sich, den neuen Dachbelag in sogenannter Steinschieferdeckung auszuführen.

Bei einer letzten Restaurierung wurde im kleinen Dachreiter eine zweite Glocke untergebracht. Dafür mußte das Türmchen unten verbreitert werden. Dieser Schönheitsfehler konnte nun ausgeglichen werden, indem die Form des Dachreiters mit der geschweiften Haube angepaßt wurde. Der Turm erhielt seinen rot-grauen Anstrich zurück, wie er auf einem Aquarell

von David Alois Schmid zu erkennen ist. Nach der gleichen Vorlage konnte auch die Architekturmalerie um die Fenster und an den Ecken rekonstruiert werden. Das anlässlich der letzten Restaurierung angebrachte Vorzeichen wurde dem Baustil besser angepaßt. Gleichzeitig mit der Außenrestaurierung wurde auch die Umgebung saniert, die Pflästerung neu verlegt und die stark lädierte Friedhofmauer saniert.

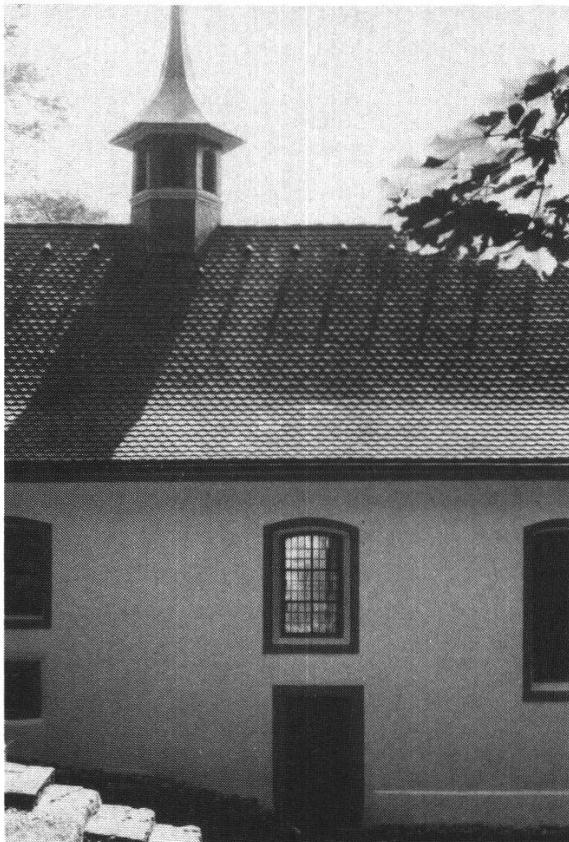
Gersau; Kapelle Kindlimord nach der Restaurierung

Die Kapelle Kindlimord zeigte sehr starke Feuchtigkeitsschäden, welche teils auf die waldfeste Lage und auf den Bergdruck, teils auch auf den bei der letzten Restaurierung angebrachten stark zementhaltigen Putz zurückzuführen waren. Als erste Maßnahme wurde der Zementputz in der Sockelzone entfernt und mittels Bitumeninjektionen eine Horizontalisolierung durchgeführt. Nach Unterbruch von einem Jahr wurde die Kapelle vollständig mit einem strukturierten, abgekellten Kalkputz versehen. Neben den notwendigen Erneuerungsarbeiten am Dach wurde gleichzeitig das Dachreiterchen mit Kupfertitanschindeln gedeckt und mit dem für diese Zeit üblichen rot-grauen Anstrich versehen.

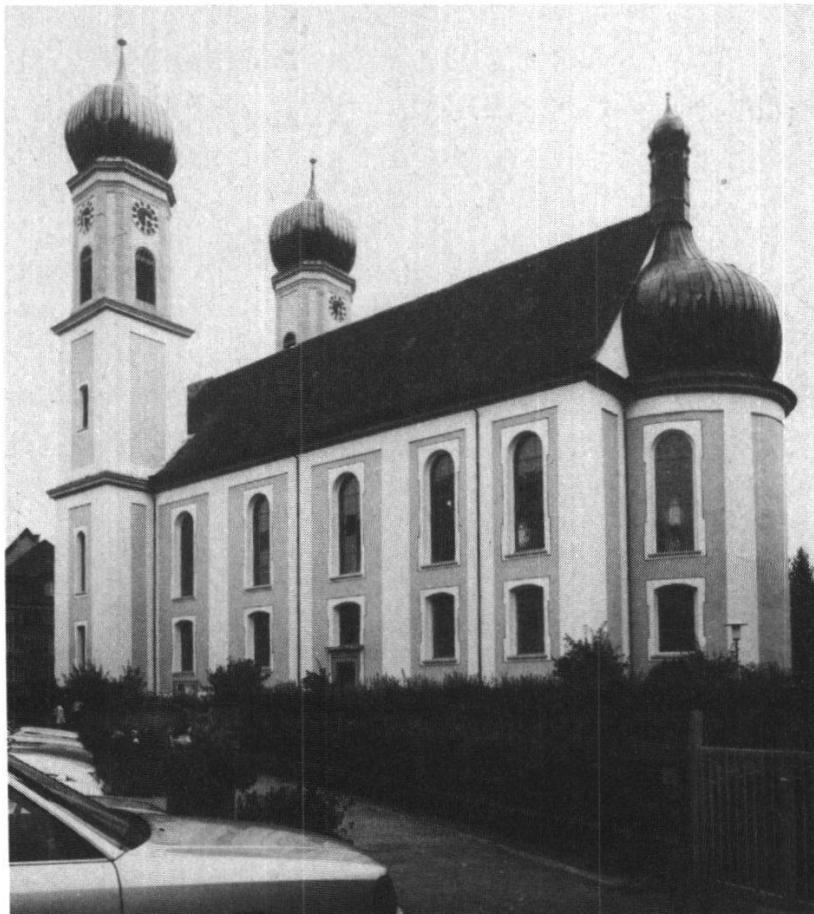
Lachen; Pfarrkirche Heilig Kreuz, der monumentale Bau zeigt nach der Restaurierung seine ursprüngliche Architekturgliederung

Durch einen intensiven Bauuntersuch konnte anhand kleiner originaler Reste das ursprüngliche Farb- und Putzkonzept eruiert werden. So wurde ein schönes Stück des alten Schlemmputzes freigelegt. Nach längerem Üben und mit großem Einfühlungsvermögen der ausführenden Handwerker gelang es diesen zu rekonstruieren. Für die farbliche Gestaltung des Kirchenschiffes fanden sich ebenfalls Farbreste: dunkel gerahmte weiße Felder begleiteten die Fenster und Türen. Die Grundfläche war leicht abgesetzt. Schwieriger war die Farbgestaltung der wuchtigen Doppelturmfront, da dort der Putz bei der letzten Restaurierung vollständig entfernt worden war. Zudem besteht ein architektonischer Sprung zwischen Schiff und Turm; die Turmfassade enthält als wesentliches Gestaltungselement Sandstein. Anhand verschiedener Originalpläne von Barockbaumeistern aus dem süddeutschen Raum ließ sich das Problem jedoch lösen. Die Pläne zeigten nämlich, daß

sich diese Fachleute nicht nur mit der Architektur, sondern auch mit der weiteren Ausgestaltung der Fassade befaßt und jene in ihren Plänen ebenfalls festgehalten hatten. Die Pfarrkirche Lachen hat durch ihre farbliche Gestaltung und Differenzierung an Monumentalität und Aussagekraft gewonnen.

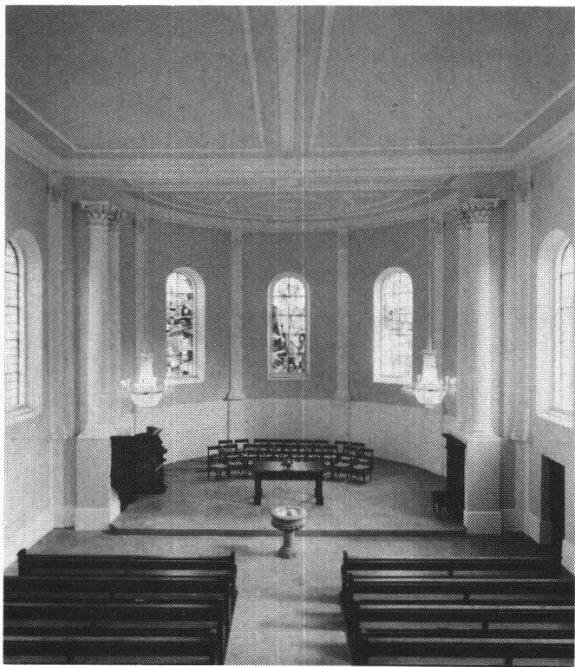
Schübelbach; reformierte Kirche Sieben, das Innere der ältesten reformierten Kirche unseres Kantonsgebietes wurde nach dem ursprünglichen Architekturgedanken wiederhergestellt

Vor Beginn der Restaurierung galt es das ursprüngliche Aussehen des Raumes zu klären. Der Bauuntersuch zeigte, daß hinter dem späteren Holztäfer die ursprüngliche Wandgestaltung bis auf den Boden – wenn auch recht schadhaft – erhalten geblieben war. Unter dem neuen Boden fanden sich die alten Holzzementplatten in diagonaler Verlegungsart. Erste Schürfungen an den Wänden brachten den hellen Anstrich zu Tage. Damit war bereits ein schöner Teil des ursprünglichen Raumprogrammes zusammenge stellt und man konnte sich entschließen, den Zustand Pfleghard und Haefeli aufzugeben und das ursprüngliche Raumkonzept anzustreben.

Beim Abbruch der Chorembole mit Orgel zeigte es sich, daß die alte Wandgliederung im Chor bis auf kleinste Partien entfernt worden war. Diese genügten jedoch, um auf das Ganze schließen zu können. Gerade hier war der Befund an der Anschlußstelle zwischen Chorwand und Chor entscheidend, um den hochgezogenen Sockel rekonstruieren zu können. Bei der Freilegung des Stuckes an Decke und Wänden fanden sich großflächige Re-

Durch diese Resultate des Untersuchs konnte das ehemalige Raumkonzept nun lückenlos geschlossen werden. Nach der Konsolidierung des Stukkates erhielten Wände und Decken ihre alte, warmtonige Farbigkeit zurück. Der ursprüngliche Boden mußte leider durch ein Ersatzmaterial ersetzt werden, da der originale Belag nicht mehr erhältlich war. Ein leicht gelbgrau toniger Jurakalk bestätigte sich jedoch als sehr verwandt.

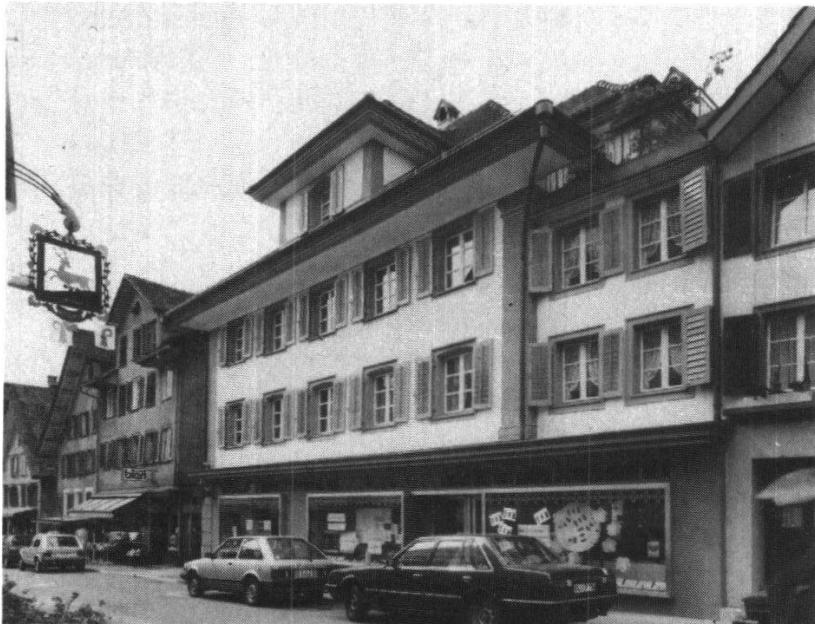
Küsnacht; Haus zur Taube, Außenansicht nach der Wiederherstellung der ursprünglichen Fassaden-dekoration

Der zwischen Barock und Klassizismus entstandene strenge Baukörper mit Walmdach wurde insbesondere im Erdgeschoß mehrfach verändert. An den Stuckprofilen fanden sich noch Reste einer alten Fassadenbemalung, die anhand von Vergleichsbeispielen rekonstruiert werden konnte. Sie verleiht dem Bau heute wieder seine alte Prägnanz.

Das Erdgeschoß konnte nur zum Teil zurückgeführt werden, da es heute einem andern Zweck als zur Erbauungszeit dient. Die Entfernung der ortsfremden Marmorverkleidung wirkt beruhigend. Die überdimensionierten Öffnungen in diesem Geschoß wurden teilweise geschlossen. So erhielt das Parterre seinen muralen Charakter zurück.

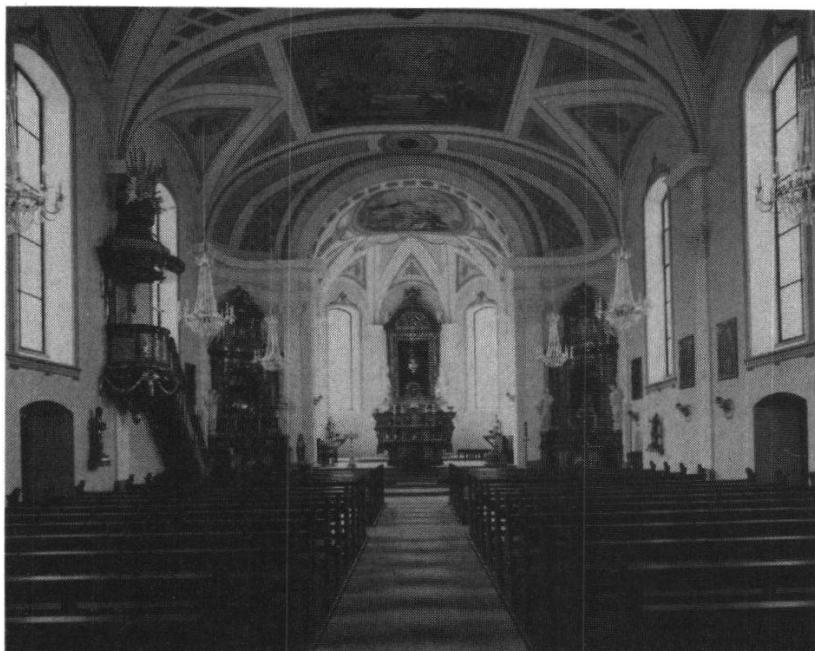
Wollerau; Pfarrkirche St. Verena, durch die sorgfältige Innenrestaurierung erhielt der weite Raum seine ursprüngliche Festlichkeit zurück

Durch die Restaurierung erhielt die Pfarrkirche Wollerau ihr altes feierliches Aussehen zurück. Über die Arbeiten an den Deckenmalereien wurde bereits letztes Jahr berichtet. Diese konnten abgeschlossen werden und die Deckenbilder und Dekorationsmalereien aus der Hand von Johann Georg Mesmer präsentieren sich wieder in ihrer ursprünglichen Helligkeit und Frische.

gebaut werden mußte. Der linke Seitenaltar beherbergt die wertvolle spätgotische Maria-End-Gruppe, die angeblich aus Wädenswil stammt. Der Untersuch hat gezeigt, daß von der ursprünglichen Fassung lediglich noch Reste vorhanden sind. Dafür kam unter späteren Übermalungen die zu den Altären passende Fassung des 18. Jahrhunderts zum Vorschein. Gut in den linken Altar integriert ist eine barocke Prozessionsfigur der heiligen Kolumba. Die neue Kanzeltreppe, der Taufstein sowie der Zelebrationsaltar wurden formal in farblich angepaßtem Schliffmarmor ausgeführt.
