**Artikel:** Archäologische Untersuchungen im Frauenkloster St. Peter am Bach, Schwyz  
**Autor:** Descoedres, Georges / Bacher, René  
**DOI:** <https://doi.org/10.5169/seals-165860>

# Archäologische Untersuchungen im Frauenkloster St. Peter am Bach, Schwyz

Von Georges Descoedres und René Bacher

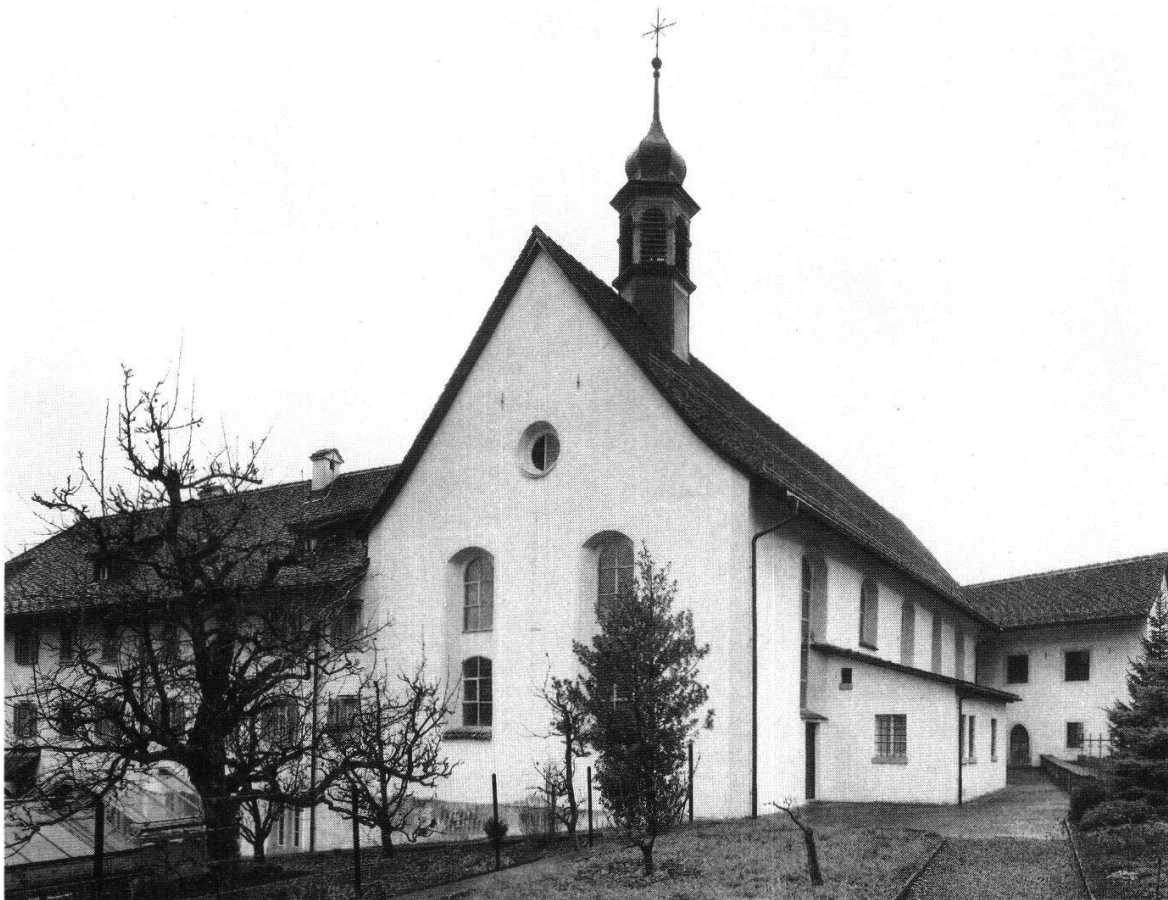
*Abbildung 1* Frauenkloster Schwyz, Ansicht der Klosterkirche von Nordosten; rechts im Hintergrund das Nazareth.

Das Dominikanerinnenkloster St. Peter am Bach liegt am östlichen Rande des Fleckens Schwyz an der Straße ins Muotathal (Abb. 2). Die heutige Klosteranlage stammt in den wesentlichen Teilen aus dem 17. Jahrhundert (Abb. 1). Im Zentrum der Anlage befinden sich die dreigeschossigen Konventsgebäude, die sich auf drei Seiten um den Kreuzgang gruppieren<sup>4</sup>. Im Norden liegt die Klosterkirche, deren westliche Eingangsfront mit einem Vorzeichen dem Dorf zugewandt ist. Im Nordwesten ist der Kirche das sogenannte Nazareth angebaut, auf dem Klostergrundriß des Thomas FASSBIND (Abb. 3) als «das doppelte Gewölb» bezeichnet. Im Westen der Konventsgebäude befindet sich das «Herrenhaus», das Wohnhaus des Geistlichen. Eine rund vier Meter hohe Mauer umschließt das Klosterareal mit dem Friedhof der

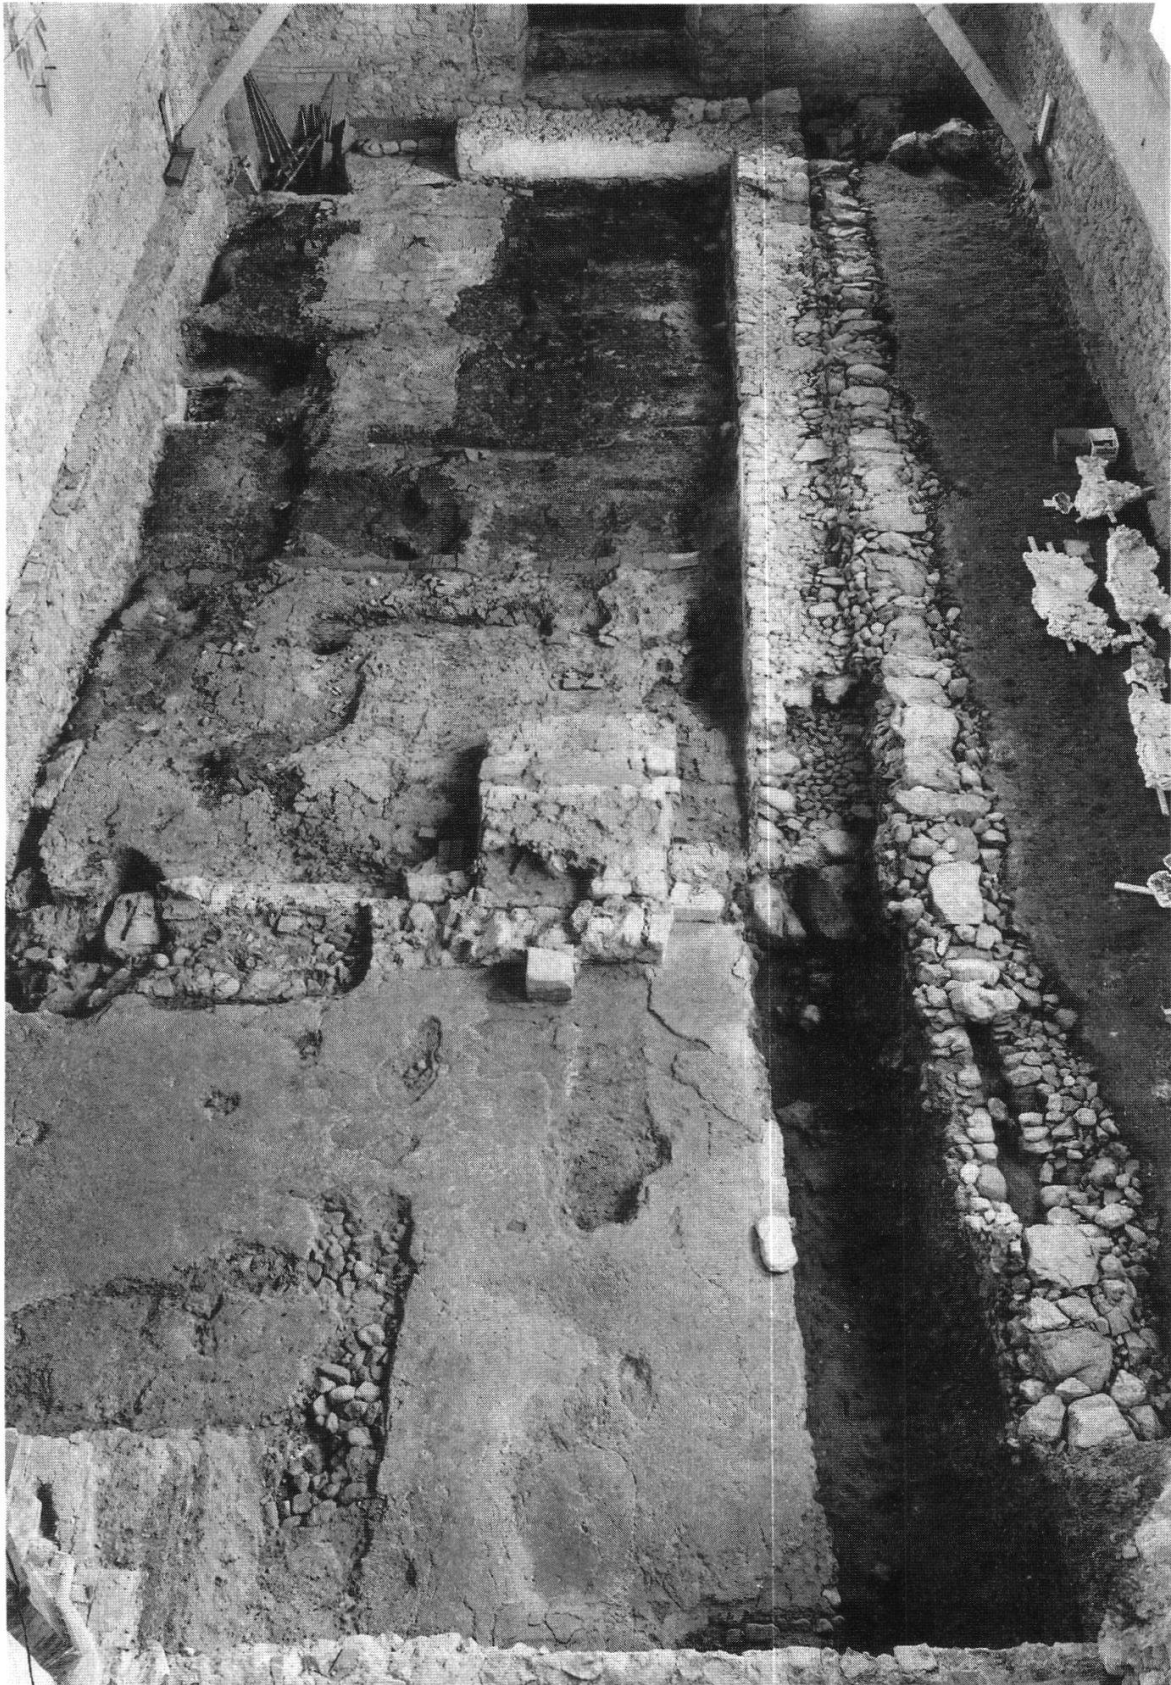
*Abbildung 5* Überblick über die Ausgrabungen im Innern der heutigen Kirche gegen Westen. Im Innern der Ostkirche (Vordergrund) sowie der Westkirche sind jeweils die jüngsten Bodenniveaus freigelegt.

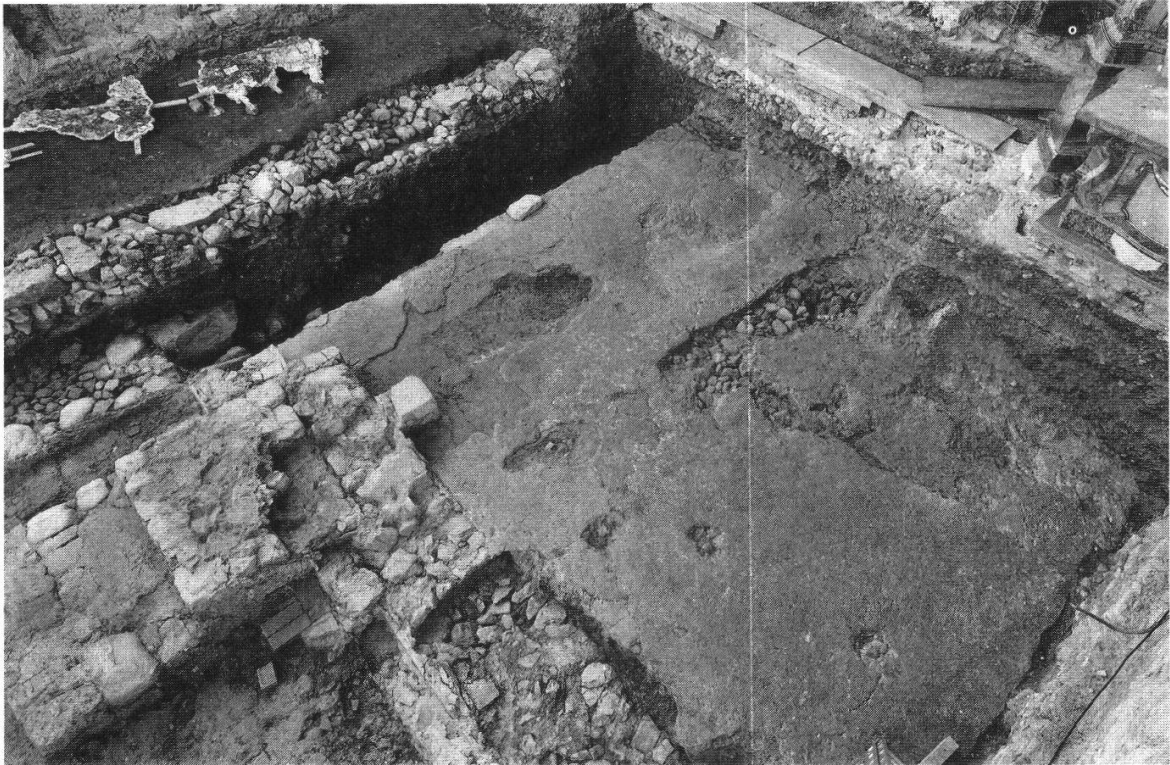
*Abbildung 6* Westbereich der Ostkirche mit Mauergrube der Nordwand; links die Trennwand mit dem darin eingelassenen Nordaltar der Westkirche; am unteren Bildrand der Durchgang durch die Trennwand; freigelegt ist der jüngste Zustand; Ansicht gegen Nordosten.

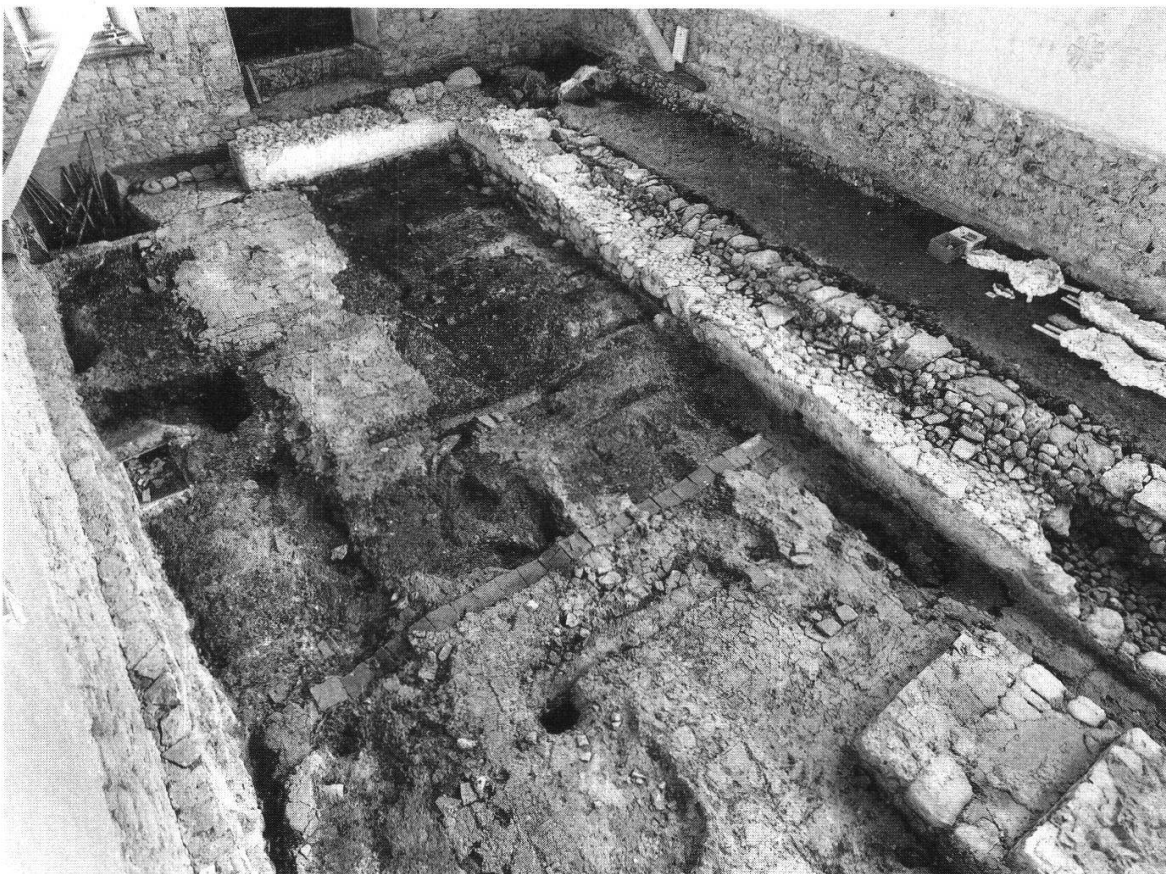
*Abbildung 7* Westkirche mit jüngstem Bodenniveau; Ansicht gegen Nordwesten. Deutlich sichtbar sind die starken Verformungen des Fußbodenniveaus durch den Einsturz der Längswände.

In unseren Ausgrabungen war festzustellen, daß man beim Abbruch der beiden Teile der Kirchenanlage (Ost- und Westkirche) verschieden vorgegangen ist. Wie an der Nordmauer der Ostkirche zu ersehen war, hat man nicht nur die Wand abgetragen, sondern auch das Fundament praktisch bis auf den letzten Stein ausgehoben, offenbar um möglichst viel Baumaterial für den Neubau zu gewinnen<sup>93</sup>. Bei der Westkirche wurden die Süd- sowie die Nordwand nicht abgetragen, sondern *man hat diese Wände umgestürzt*. Nachdem offenbar vorgängig die West- sowie die Ost- bzw. die ehemalige Trennwand zum Schwesternchor abgetragen worden sind, hat man die Nordwand gegen das Kircheninnere umstürzen lassen. Danach wurde das Steinmaterial dieser Mauer geborgen, so daß nur noch der Innenverputz mit den angrenzenden Steinnegativen der Mauer zurückblieb. Dasselbe Verfahren wurde danach auch an der Südwand angewandt, wobei anzumerken ist, daß das Umkippenlassen der beiden Wände im Innern der Westkirche eine starke Verformung der Bodenniveaus bewirkt hat (vgl. Abb. 7).

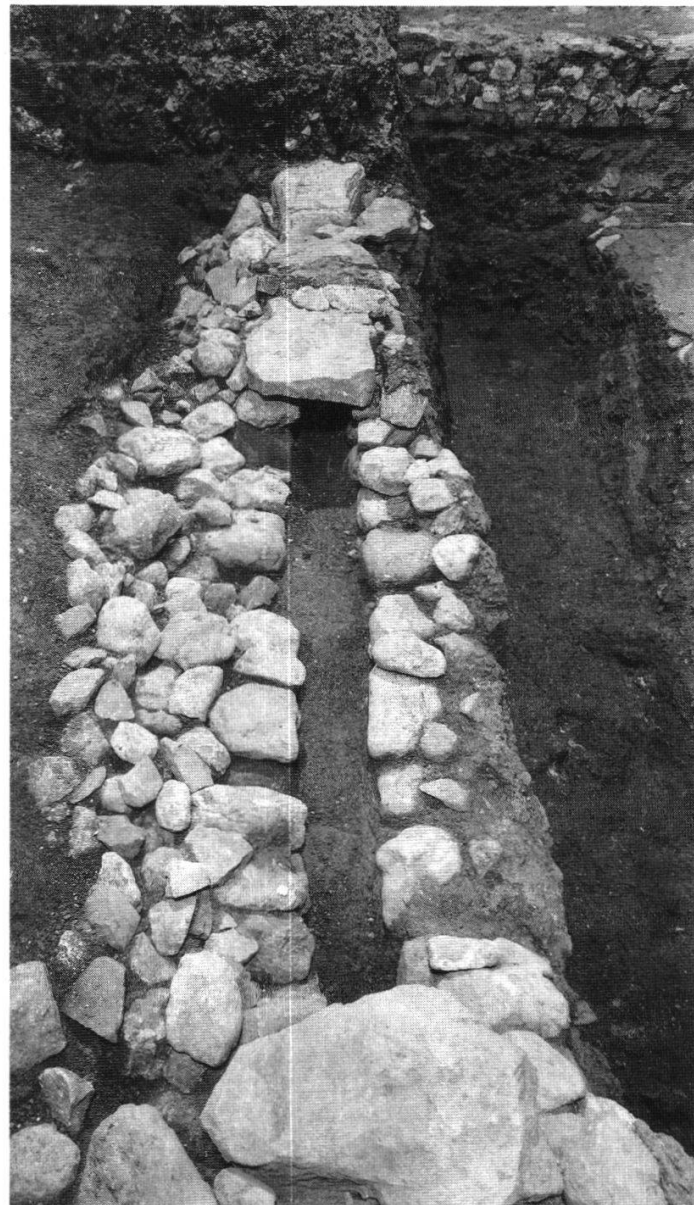
*Abbildung 9* Wasserkanal, teilweise abgedeckt; im östlichen Teil des Grabungsfeldes; Ansicht gegen Osten. Rechts im Bild die Mauergrube der Nordwand der Ostkirche.

Anlehnend an die Außenfront der Nordmauer der Westkirche und sich entlang der Nordmauer der Ostkirche fortsetzend bestand ein *Wasserkanal* von rund 20 cm breite und knapp 40 cm Höhe (Abb. 9). Auf eine eingetragene Lehmschicht wurden auf zwei trocken aufeinandergesetzte Steinlagen der Seitenwände Steinplatten als Abdeckung verlegt. Im Norden davon, d.h. auf

Steinen gefüllte Sickergrube begleitete, während auf der Seite der Kirchenmauer der Kanal mit Lehm abgedichtet war und damit als Schutz des Mauerwerks vor eindringender Feuchtigkeit diente. Es ist anzunehmen, daß bei den vorangegangenen Bauten diesbezüglich Probleme auftraten, denen man mit dieser Maßnahme begegnen wollte.

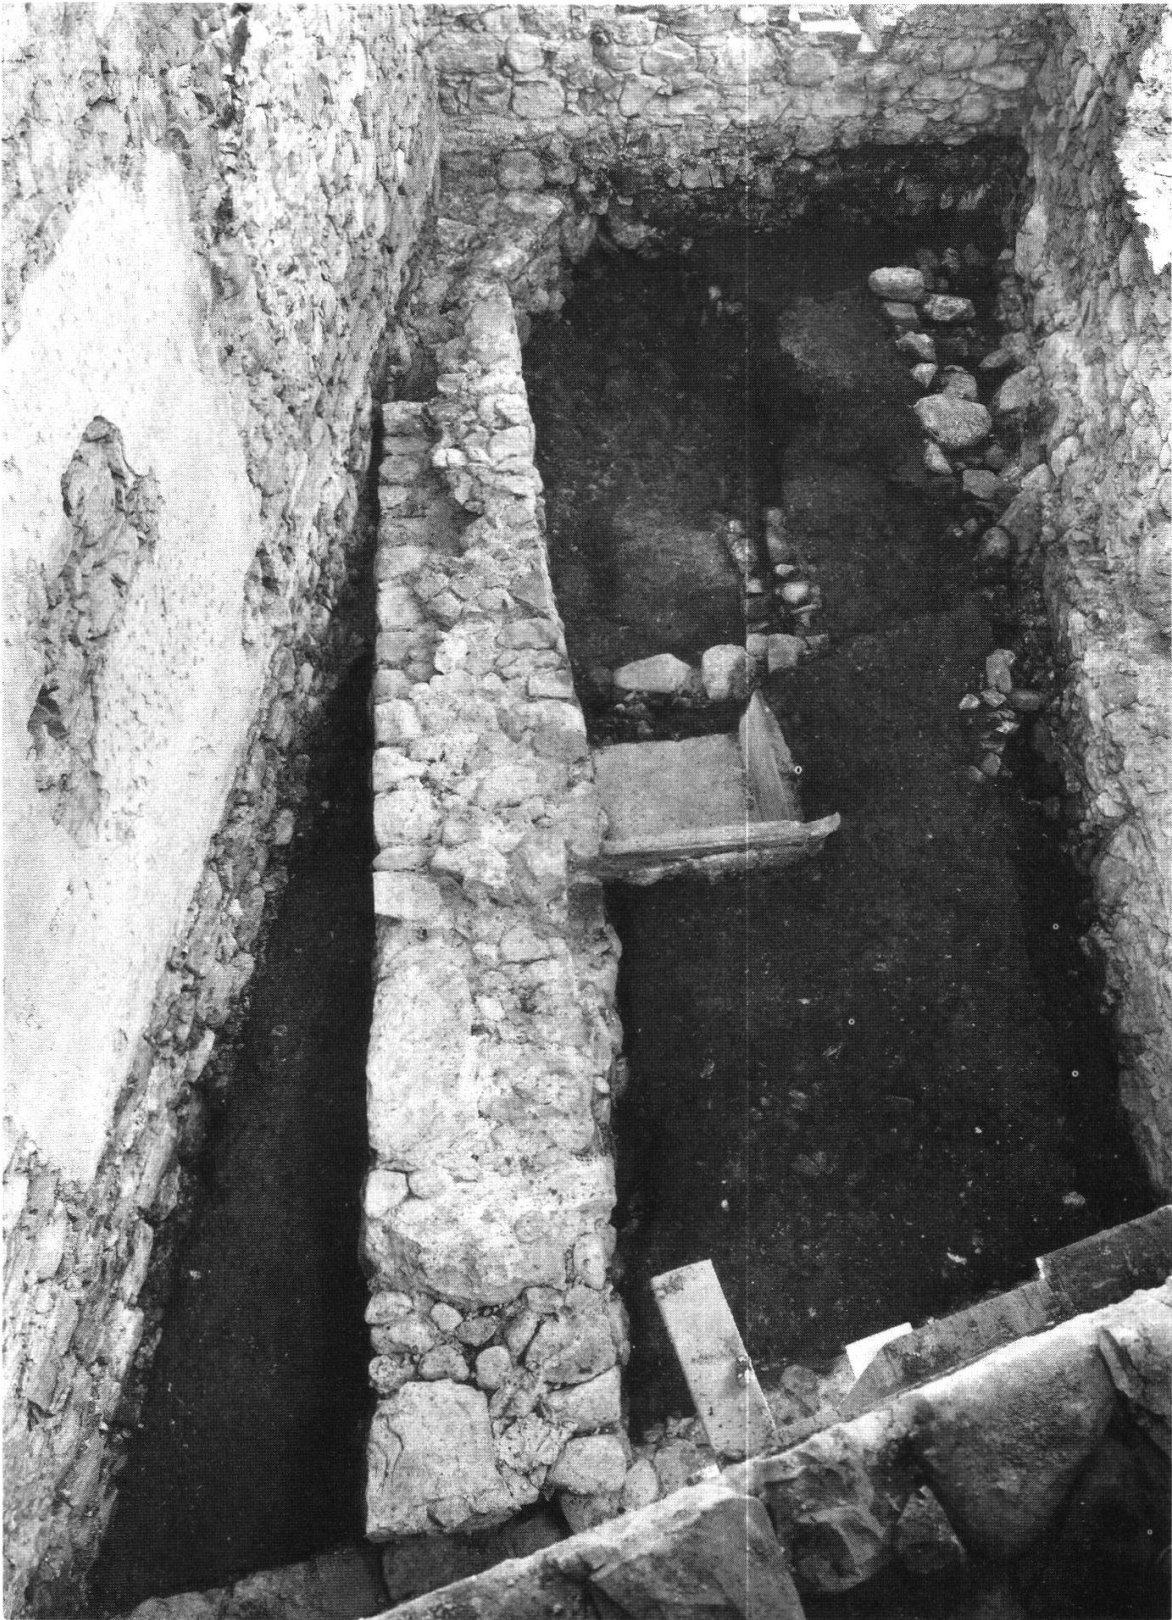
*Abbildung 10* Fundament der Klostermauer im Innern des Nazareth; Ansicht gegen Norden. Nördlich des angeschnittenen modernen Betonschachtes sind die beiden grubenartigen Konstruktionen sichtbar, von denen jedenfalls die westliche (linke) älter ist als die Klausurmauer.

Im Innern des Nazareth war zu beobachten, daß die Fundamente dieser Klausurmauer einen älteren Mauerzug störten. Es handelte sich dabei um die unterste Steinlage einer West-Ost verlaufenden einhäuptigen Mauer von

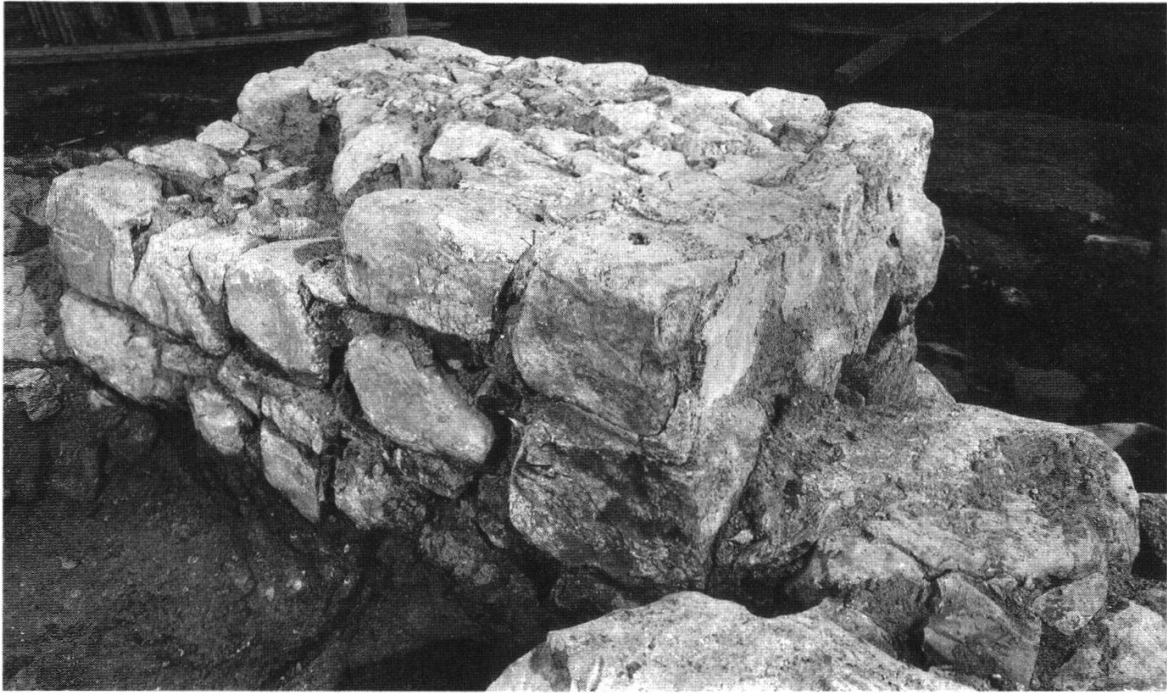
Abbildung 13 Nordaltar-Stipes der Westkirche nach dem teilweisen Abbau der jüngeren Trennwand; von Nordosten gesehen.

Nun war andererseits festzustellen, daß die Trennmauer zwischen diesen beiden Kirchen den verputzten Stipes des zur Westkirche gehörenden Nordaltars teilweise umschloß, was darauf hindeutet, daß dieser Altar vor dem Bau der Trennmauer errichtet worden ist. Einiges weist zudem darauf hin,

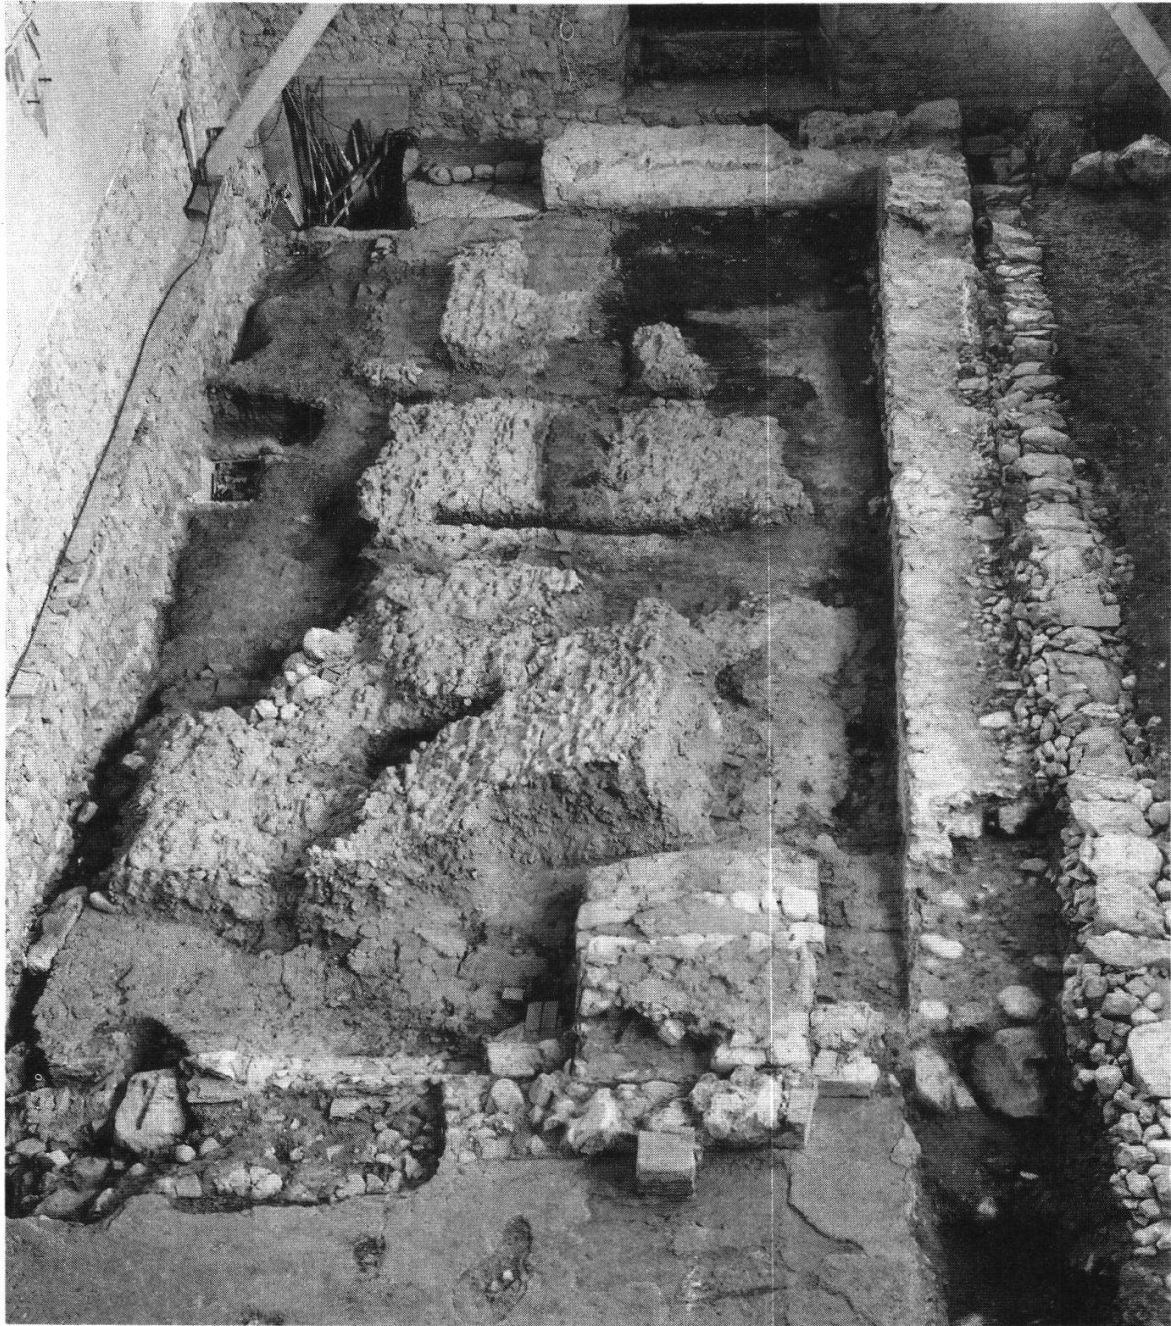
*Abbildung 18* Die beim Abbruch der Westkirche umgestürzten Wände; Ansicht gegen Westen.

Wie der Einsturz der beiden Wände mit Bruchkanten etwa auf der Höhe der Fensterbänke technisch bewerkstelligt worden ist, ließ sich im einzelnen nicht ermitteln. Festzustellen waren drei Nord-Süd verlaufende Negative von liegenden sowie ein Negativ von einem stehenden Balken, die nach dem

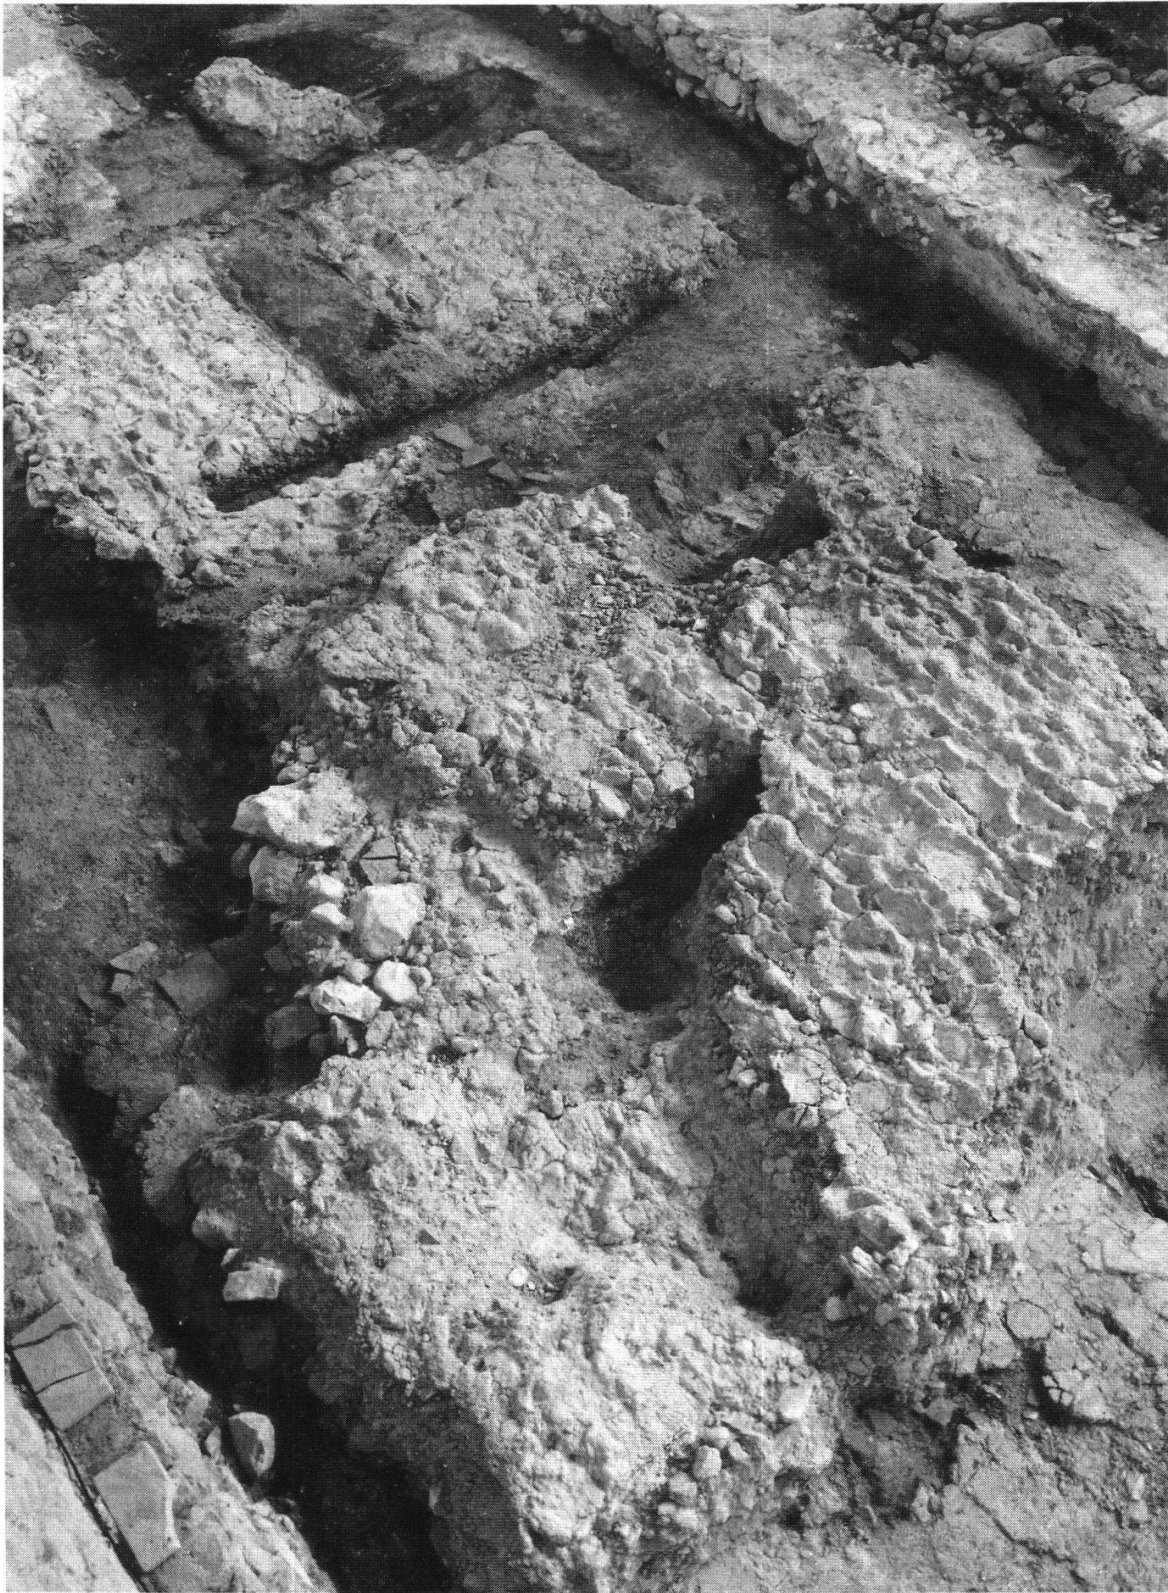
*Abbildung 19* Detail der Abb.18; Ansicht gegen Nordwesten. Rechts Teile der umgestürzten Südwand mit deutlich sichtbaren Steinnegativen; links oben umgestürzte Teile der Nordwand. In der Bildmitte sichtbar sind die Negative eines stehenden sowie (teilweise sichtbar) eines liegenden Balkens als Behelfskonstruktion zur Stützung der Südwand. Diese nach dem Einsturz der Nordwand angebrachte Konstruktion wurde entfernt, bevor die Südwand umgestürzt worden ist.

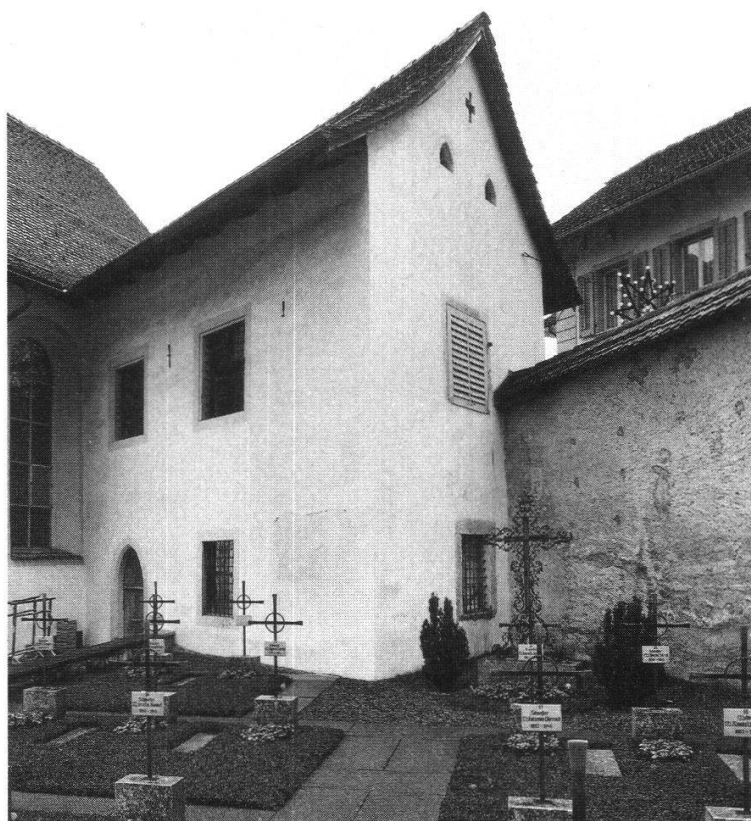
Abbildung 22 Nazareth und Klosterfriedhof; Ansicht von Nordosten.

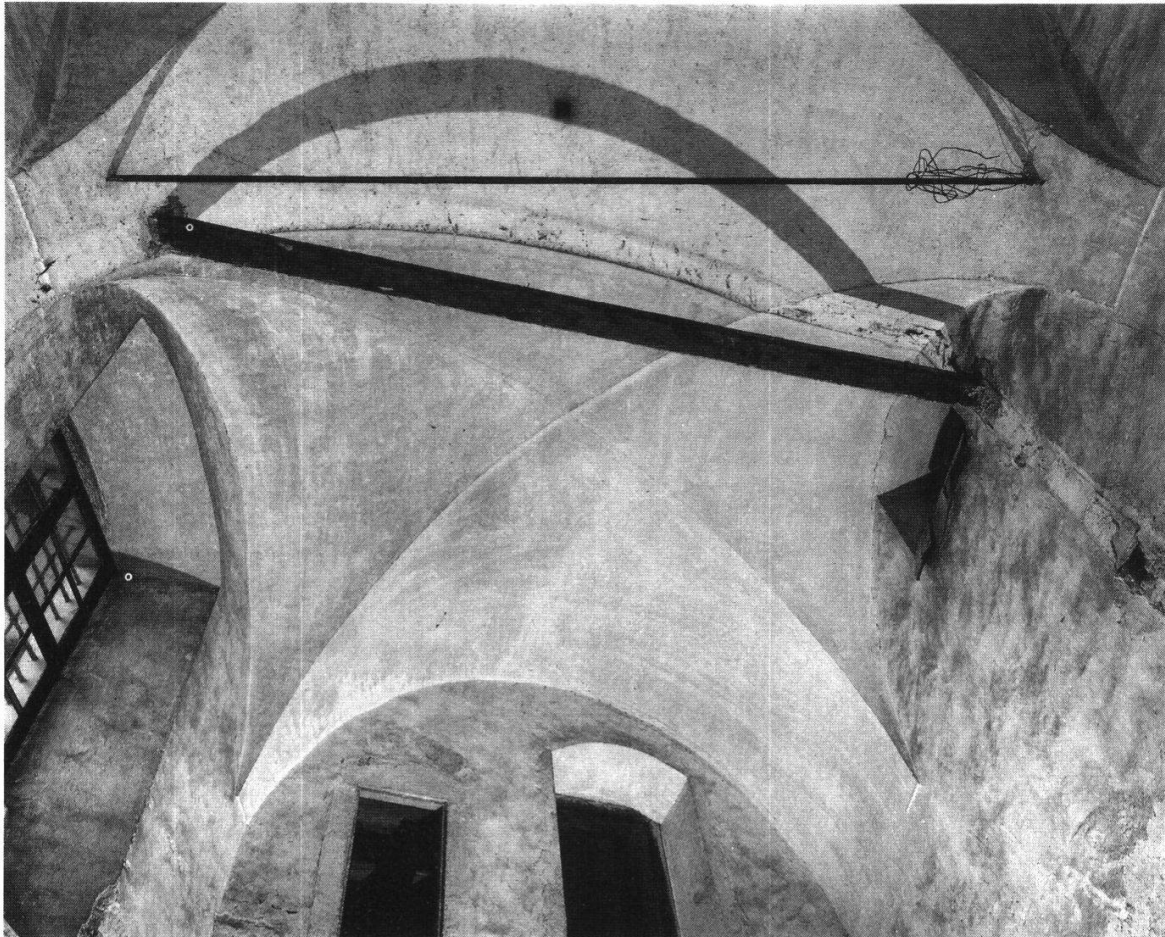
Abbildung 24 Nazareth, südliches Gewölbejoch; Ansicht gegen Süden. Erkennbar ist rechts der nachträglich umgestaltete Eingang von der Empore her sowie links eine Wandnische.

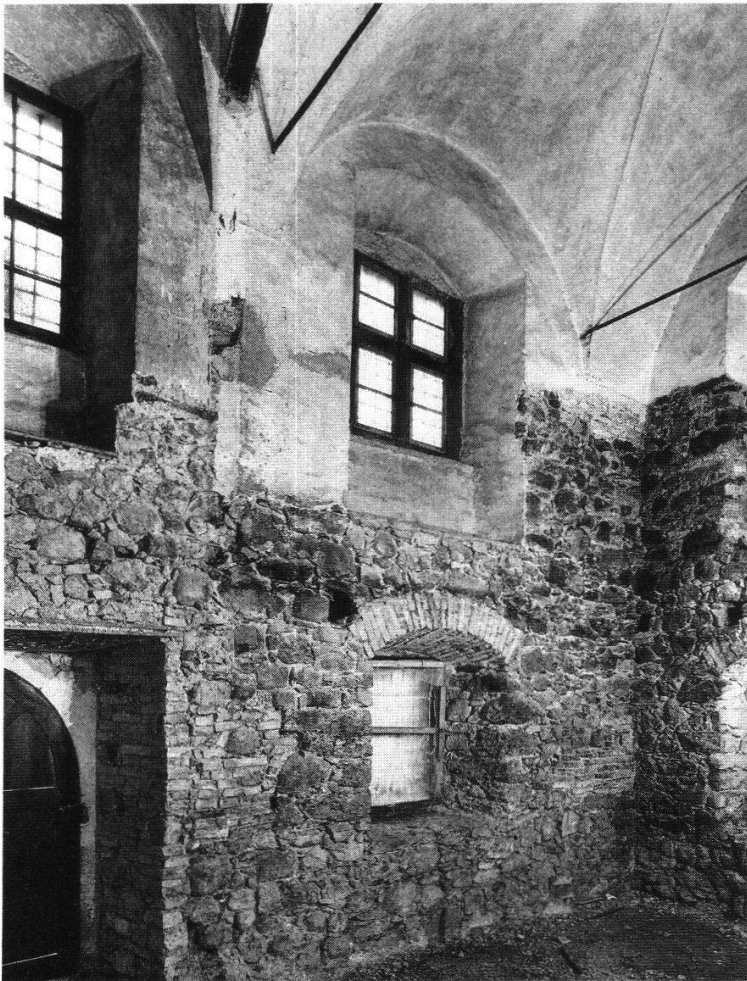
Abbildung 26 Nazareth,  
Ostwand, nördlicher Teil.  
Ansicht von Südwesten.

Eine spitzbogenförmige Türe in der Ostwand (Abb. 28) gewährt Zugang vom Klostergarten bzw. vom Friedhof her, während an der Südwand ein Hocheingang von der Nonnenempore besteht. Die Befensterung an der Nord- und Ostwand ist *zweigeschossig* (Abb. 26); unter dem südlichen Gewölbescheitel ist eine Fensterluke in die Westwand eingeschnitten.

bestehenden existiert hatte. An der West- und an der Ostwand konnten Teile der in Backstein gemauerten Gewölbeansätze gefaßt werden. An der West- und an der Südmauer zeichneten sich überdies die Rundungen der Kallotten im Verputz ab und zeigten stellenweise Brauen am einstigen Gewölbeansatz. Mit der Bezeichnung des Nazareth als «doppeltes Gewölb» (vgl. Abb. 3) hatte FASSBIND somit nicht etwa die Zweijochigkeit des Gebäudes gemeint, sondern auf diese Weise *das Übereinander von zwei gewölbten Räumen* bezeichnet. Auch die Befensterung nimmt auf die Zweigeschossigkeit dieses Gebäudes Bezug, ferner eine Nische in der Südwand, welche im angetroffenen Vorzustand unzugänglich gewesen war. Im weiteren war festzustellen, daß mit der Errichtung des Gebäudes drei West-Ost verlaufende Balken zur Entlastung der unteren Gewölbe eingezogen worden sind. Das nicht geringe Gewicht der in Tonplatten angelegten Fußbodenkonstruktion im Obergeschoß sowie auch deren Belastung dürfte weitgehend von diesen querversetzten Balken getragen worden sein. Die Nordwand sowie der nördliche Teil der Westwand zeigten überdies einen maximal 14 cm breiten Mauerücksprung, auf welchem die Fußbodenkonstruktion des Obergeschoßes auflag.

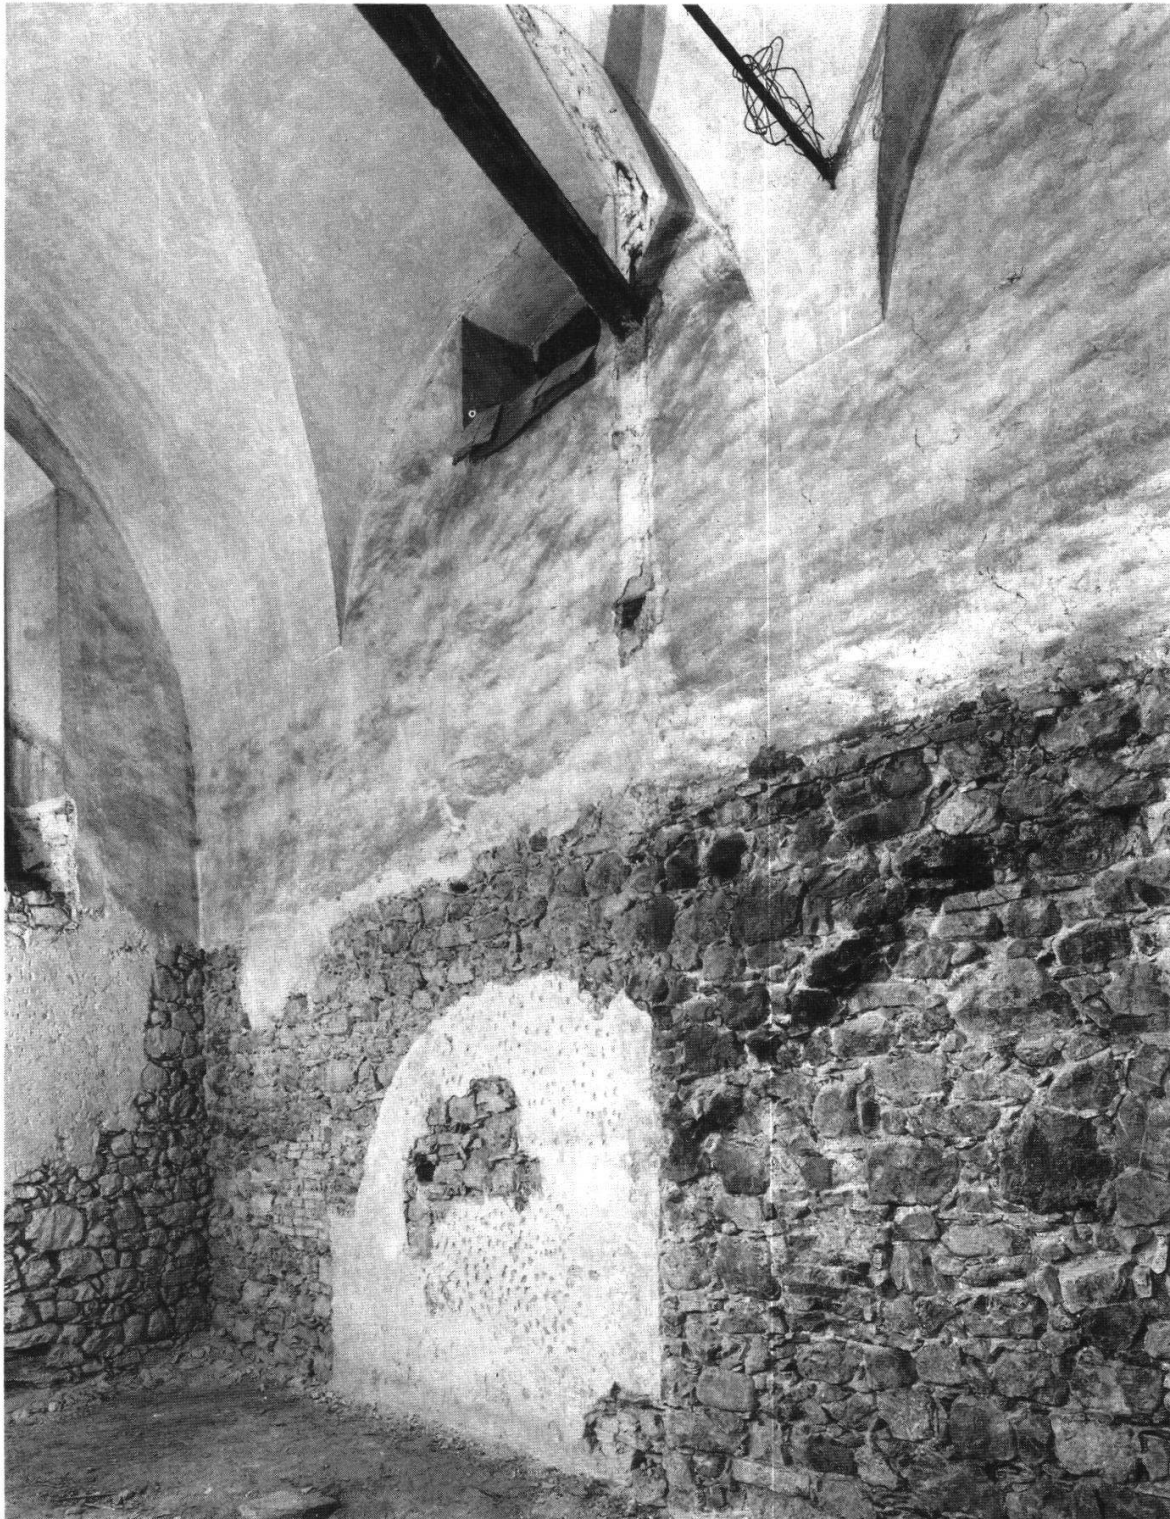
Abbildung 29 Nazareth, Westwand, Südteil; Ansicht von Nordosten.

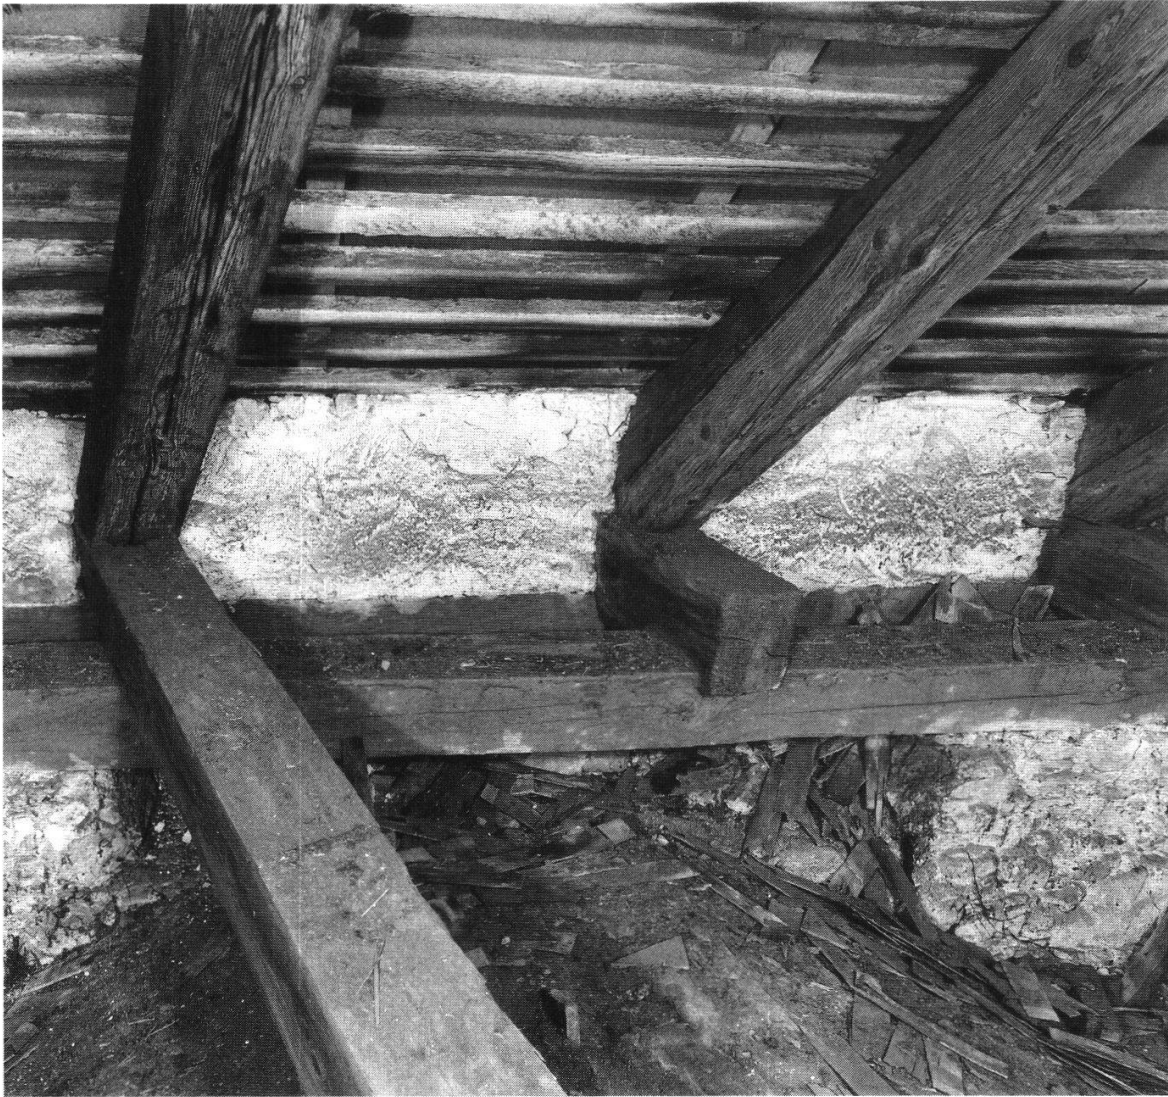
Abbildung 30 Nazareth, Dachgeschoß, Westwand mit ursprünglichem Verputz, welcher gegen die Dachstuhlkonstruktion zieht. Im Vordergrund: Gewölbekalotte.

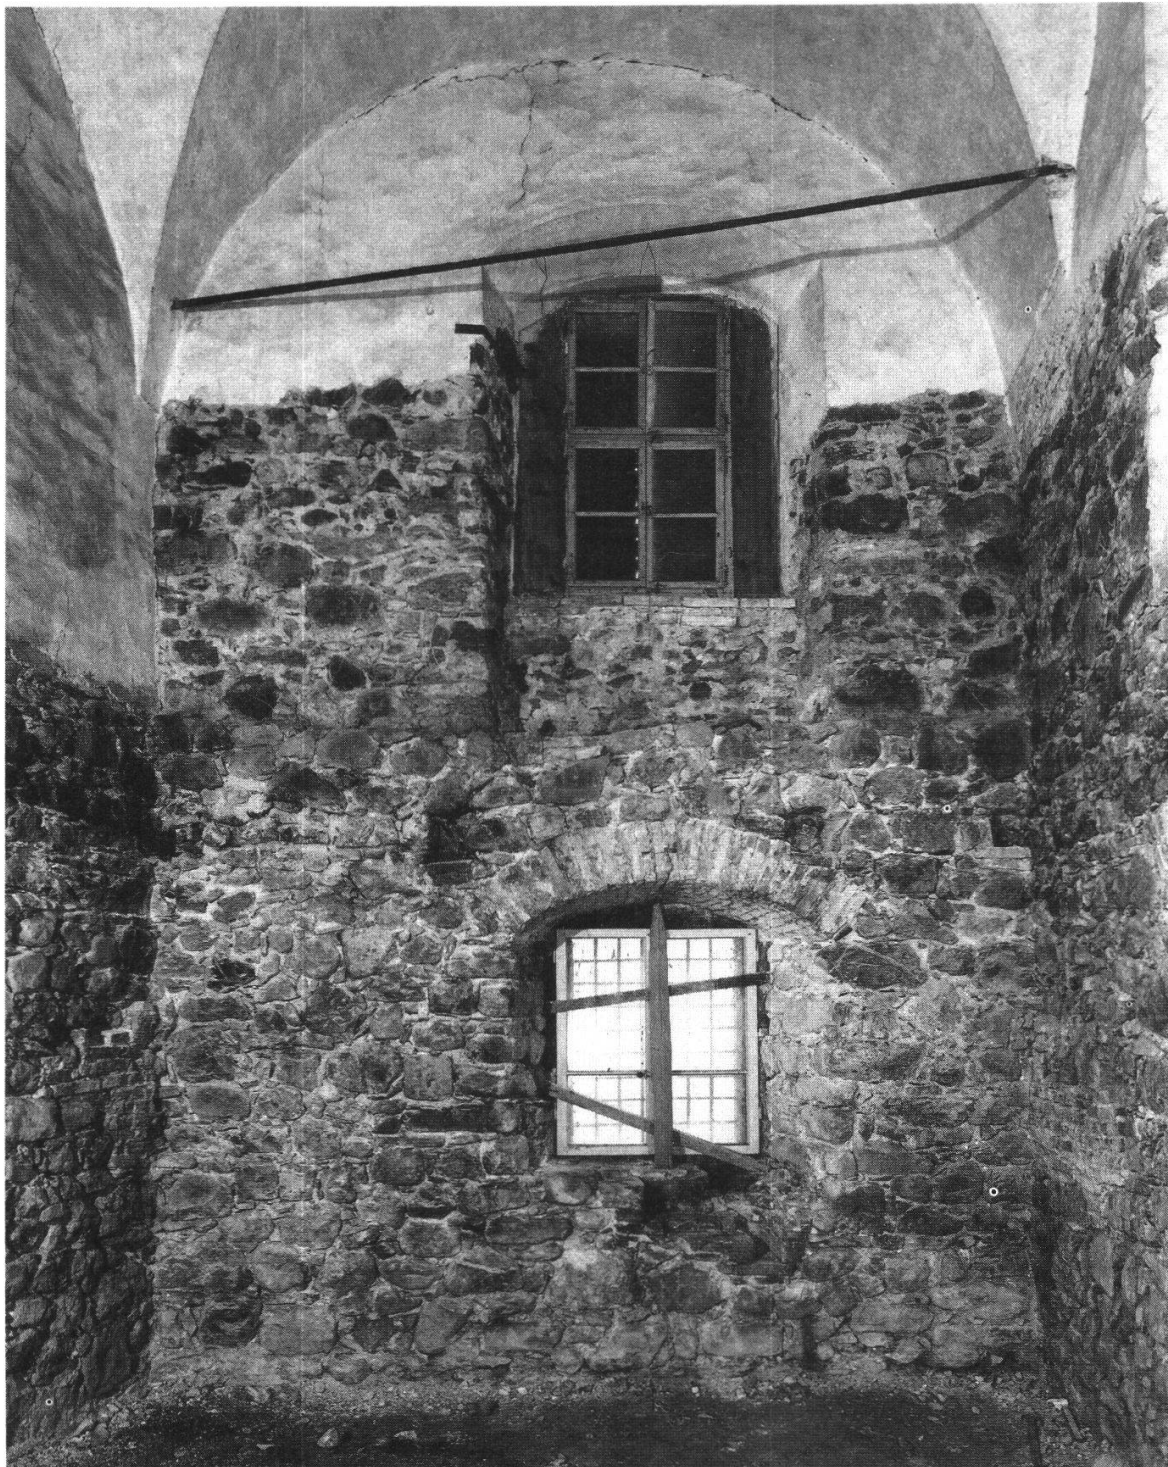
*Abbildung 32* Nazareth, Ansicht der Nordwand. Die sichtbaren Balkenlöcher stammen vom Einzug einer Holzdecke im 19. Jahrhundert.

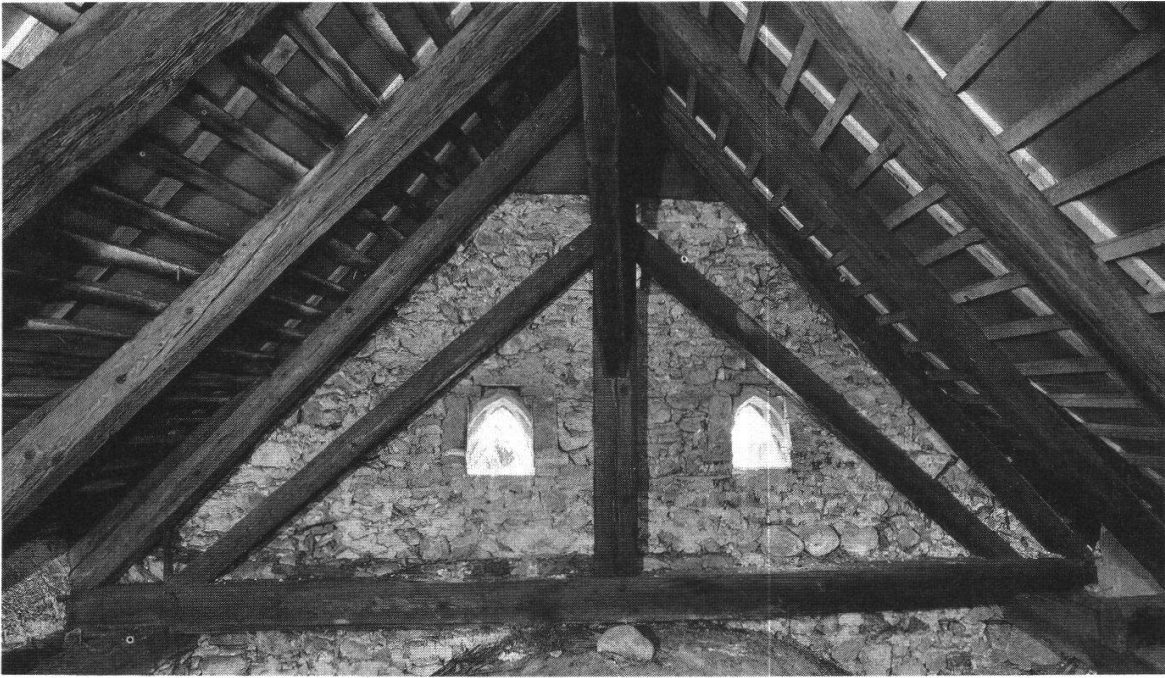
Abbildung 33 Nazareth, Dachgeschoß; Ansicht des Dachstuhls sowie der nördlichen Giebelwand.
