**Artikel:** Archäologische Untersuchungen im Frauenkloster St. Peter am Bach, Schwyz  
**Autor:** Descoedres, Georges / Bacher, René  
**DOI:** <https://doi.org/10.5169/seals-165860>

# Archäologische Untersuchungen im Frauenkloster St. Peter am Bach, Schwyz

Von Georges Descoedres und René Bacher

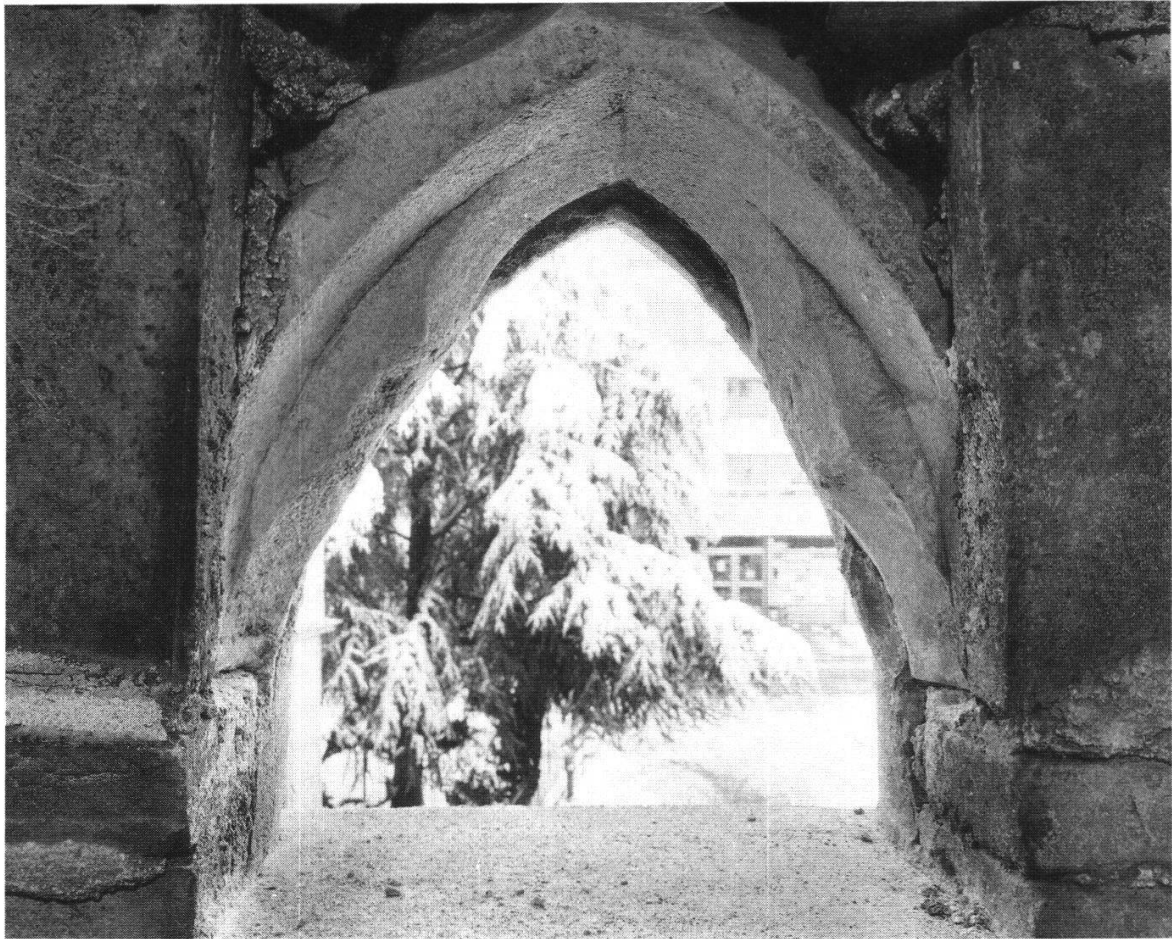
Abbildung 38 Nazareth, nördliche Giebelwand, Westfenster mit wiederverwendetem Maßwerk-Fragment eines Lanzettfensters.

Im nördlichen Giebel des Nazareth wurden zwei als Spolien vermauerte Fragmente von Maßwerkfenstern festgestellt (Abb. 38 und 39). Diese in den äußeren Abmessungen rund 50 x 36 cm großen Bruchstücke waren aus einem hellbraunen, feinkörnigen Sandstein gearbeitet worden. Es handelt sich dabei um den spitzbogigen Abschluß von Lanzettfenstern mit einer lichten Öffnung von rund 32 cm Breite und 25 cm Höhe (Abb. 40 und 41). Die Bogenstücke werden durch flache, unprofilierte Stäbe begrenzt, wobei auf der einen Seite der Ansatz eines weiteren Lanzettbogens faßbar wird, während auf der gegenüberliegenden Seite der Ansatz eines größeren Bogens aus dem kleineren herauswächst. Die kleinere Bogenöffnung zeigt seitliche Nasen, deren Spitzen abgeschlagen worden sind. Über dem Spitzbogen sind je zwei Einkerbungen als Füllsel faßbar sowie seitlich der Bogenöffnung je der Ansatz eines gerundeten Maßwerkmotivs. Am Scheitel der Bogenöffnungen haben sich Teile des Fensteranschlages erhalten.

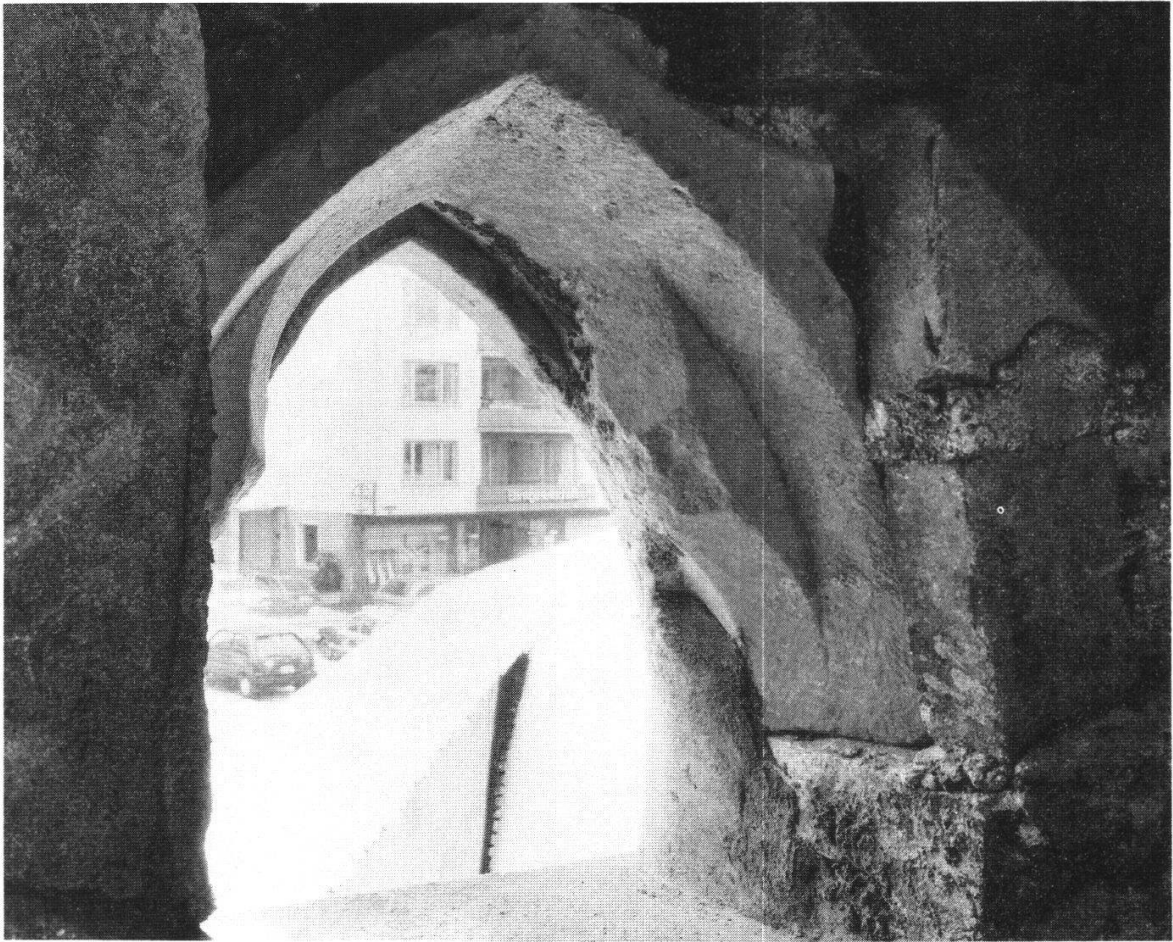
*Abbildung 39* Nazareth, nördliche Giebelwand, Ostfenster mit wiederverwendetem Maßwerk-Fragment eines Lanzettfensters; Schrägansicht von Südwesten.

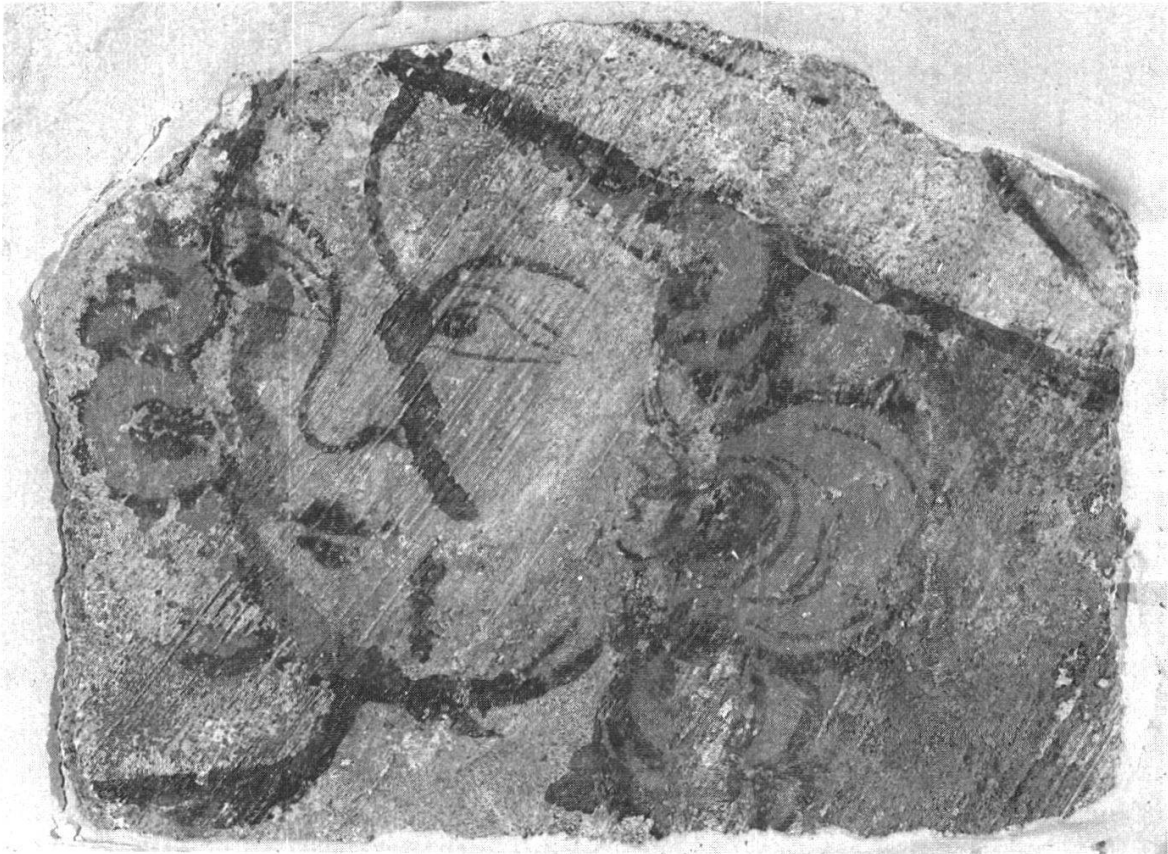
Abbildung 45 Verputzfragment mit Wandmalerei (Jünglingskopf), 1956 von J. Keßler anlässlich einer Sondiergrabung geborgen (Bild: J. Keßler-Mächler, STASZ).

Was die *malerische Ausstattung der Westkirche* betrifft, so war diese wesentlich bescheidener als diejenige im Schwesternchor. Im Bereich der Westkirche sind praktisch keine Wandmalerei-Fragmente mit figürlichen Darstellungen gefunden worden. Das bekannt gewordene Bruchstück mit einem zierlichen Köpfchen (Abb. 45)<sup>80</sup>, welches KESSLER 1956 nahe am Westeingang geborgen hat<sup>81</sup>, steht mit zwei weiteren unleserlichen Bruchstücken völlig vereinzelt da. Die Ausbeute an Fragmenten mit figürlichen Darstellungen war jedoch auch in der Ostkirche äußerst bescheiden. Andererseits ist davon auszugehen, daß das erwähnte Bruchstück aus einem größeren Bildzusammenhang stammt. Zieht man ferner in Betracht, daß sich eine außerordentlich große Menge an Mauer- und Verputzmörtel der mittelalterlichen Kirchenanlage erhalten hat (vgl. Abb. 8), so ist man versucht anzunehmen, daß Verputzstücke mit bildlichen Darstellungen beim Abbruch der Klosterkirche – zum Beispiel von den Klosterfrauen – geborgen und gesammelt worden sind.
