Archäologische Untersuchungen im Frauenkoster St. Peter am Bach, Schwyz

Von Georges Descoedres und René Bacher

Vorgängig der 1986 begonnenen Restaurierung der Kirche des Dominikanerinnenklosters St. Peter am Bach in Schwyz nach einem Projekt von Architekt Hans Steiner, Brunnen, wurden eine *archäologische Ausgrabung* in der *Klosterkirche* sowie eine *Grabung*, verbunden mit einer *Bauuntersuchung*, im sogenannten *Nazareth* durchgeführt. Anlaß dazu boten die vorgesehene Installierung einer Bodenheizung in der Kirche sowie die Umgestaltung des Nazareth zu einer Kapelle. Die Ausgrabungen betrafen den Innenraum der Kirche bis an die Stipites der Altäre sowie den gesamten Innenraum des Nazareth. Freigelegt wurde der Innenbereich der mittelalterlichen Klosterkirche bis auf das älteste Bodenniveau. In einzelnen Sondierungen wurde die Grabung bis auf den gewachsenen Boden vorangetrieben. Die in die mittelalterliche Kirche angelegten Gräber wurden soweit möglich beobachtet und dokumentiert. Von einer Ausnahme abgesehen erlaubten es die Umstände allerdings nicht, sie auch auszuheben. Die Schichten im Innern des Nazareth wurden bis in den gewachsenen Boden freigelegt.

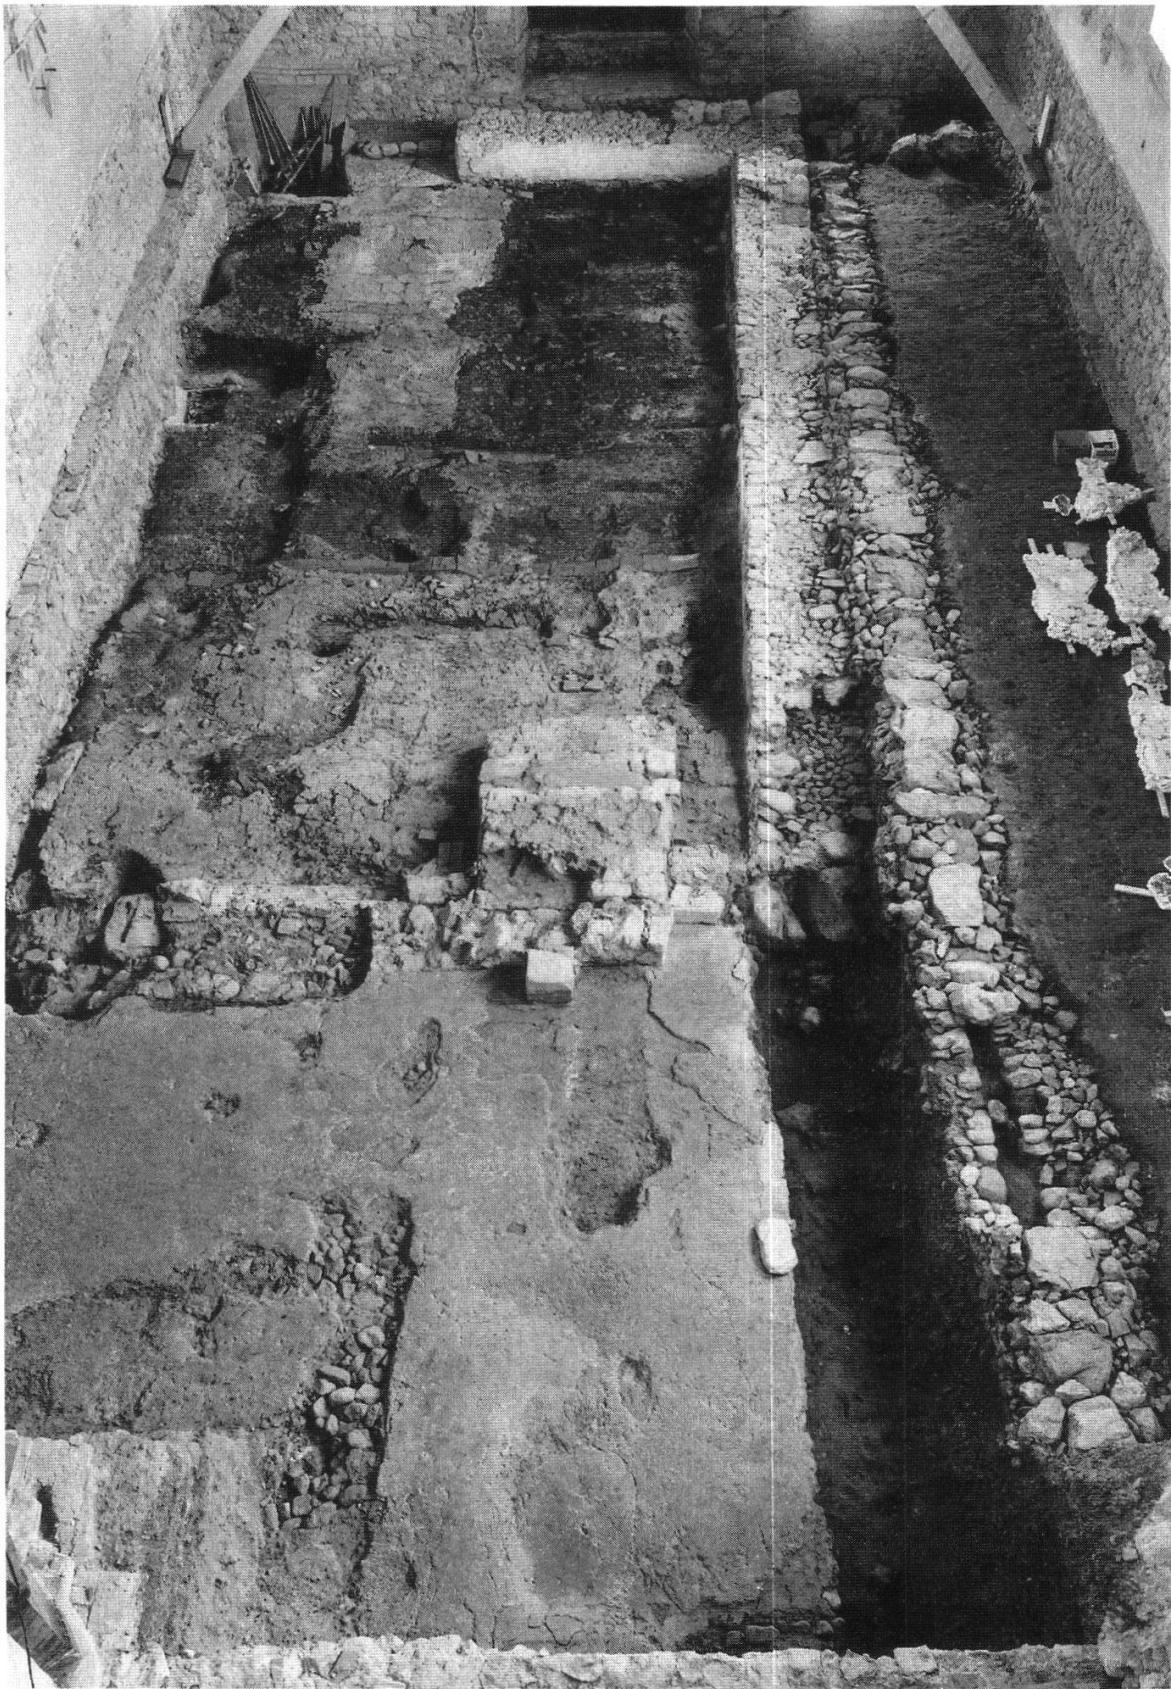
Abbildung 5 Überblick über die Ausgrabungen im Innern der heutigen Kirche gegen Westen. Im Innern der Ostkirche (Vordergrund) sowie der Westkirche sind jeweils die jüngsten Bodenniveaus freigelegt.

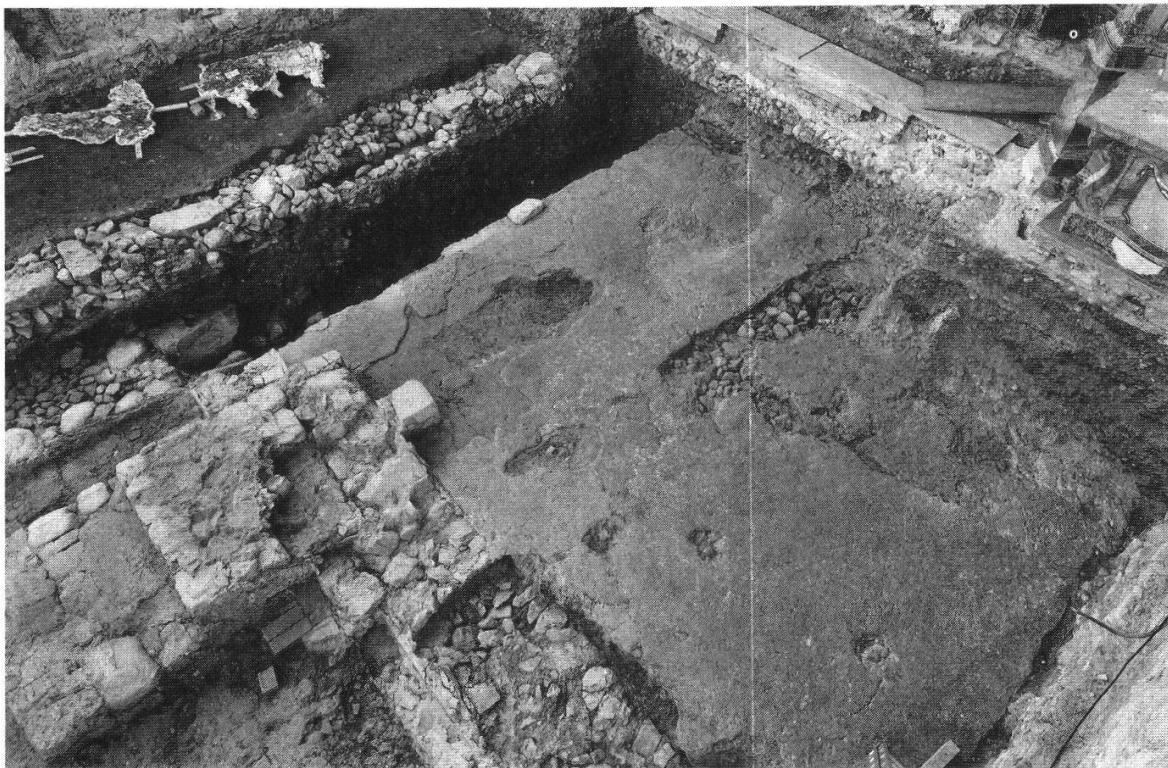
Abbildung 6 Westbereich der Ostkirche mit Mauergrube der Nordwand; links die Trennwand mit dem darin eingelassenen Nordaltar der Westkirche; am unteren Bildrand der Durchgang durch die Trennwand; freigelegt ist der jüngste Zustand; Ansicht gegen Nordosten.

Von der *Nordmauer* der Ostkirche konnte bei unseren Ausgrabungen im wesentlichen nur die 1,10–1,20 m breite und gegenüber dem Innenniveau der Kirche rund 0,70 m tiefe *Mauergrube* gefaßt werden. Diese war mit Abbruchschutt gefüllt, vor allem Abbruch eines feinkörnigen, grau-braunen Mauer- und Verputzmörtels, wie ein solcher bei den Ausgrabungen von 1986 nirgendwo *in situ* festgestellt werden konnte. An der Sohle dieser in den gewachsenen Boden eingetieften Mauergrube waren Negative von Lesesteinen sowie vereinzelte Steine als Zeugen der abgerissenen Nordmauer zu beobachten.

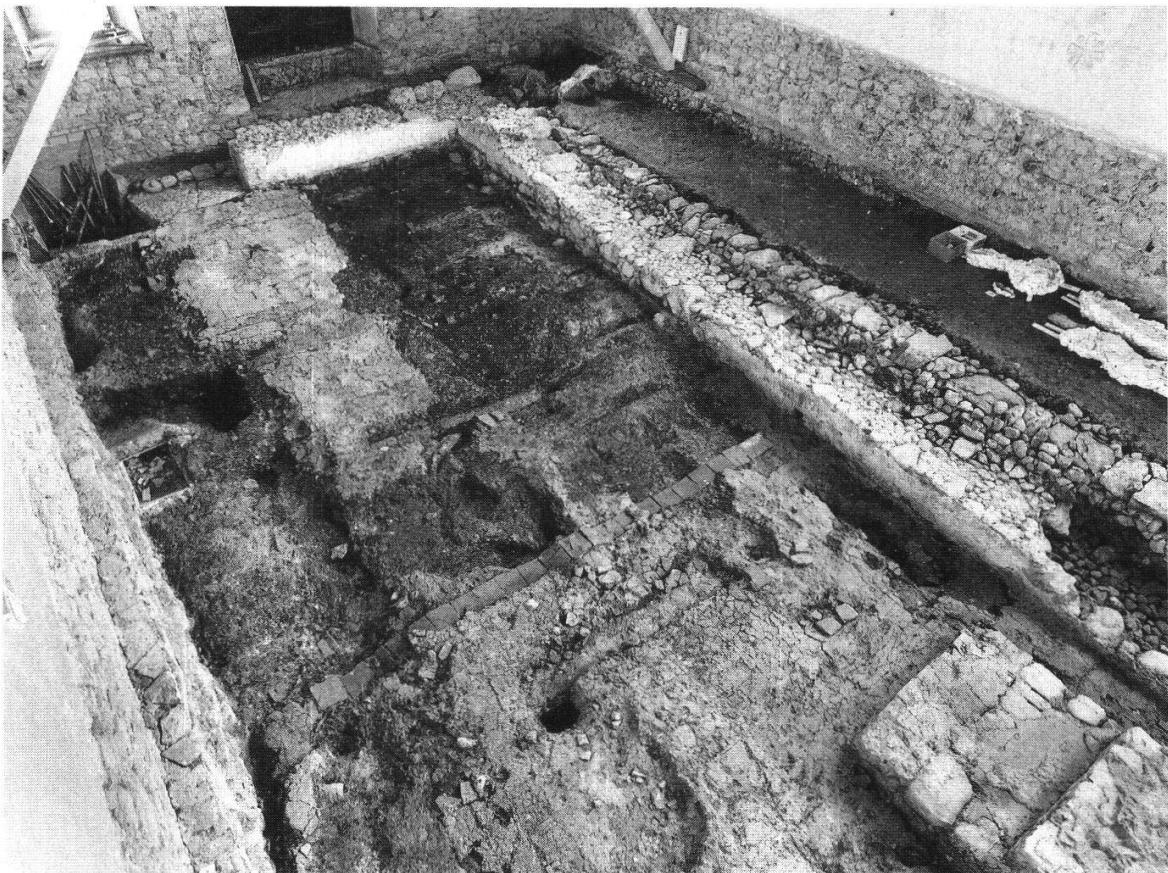
Abbildung 7 Westkirche mit jüngstem Bodenniveau; Ansicht gegen Nordwesten. Deutlich sichtbar sind die starken Verformungen des Fußbodenniveaus durch den Einsturz der Längswände.

In unseren Ausgrabungen war festzustellen, daß man beim Abbruch der beiden Teile der Kirchenanlage (Ost- und Westkirche) verschieden vorgegangen ist. Wie an der Nordmauer der Ostkirche zu ersehen war, hat man nicht nur die Wand abgetragen, sondern auch das Fundament praktisch bis auf den letzten Stein ausgehoben, offenbar um möglichst viel Baumaterial für den Neubau zu gewinnen⁹³. Bei der Westkirche wurden die Süd- sowie die Nordwand nicht abgetragen, sondern *man hat diese Wände umgestürzt*. Nachdem offenbar vorgängig die West- sowie die Ost- bzw. die ehemalige Trennwand zum Schwesternchor abgetragen worden sind, hat man die Nordwand gegen das Kircheninnere umstürzen lassen. Danach wurde das Steinmaterial dieser Mauer geborgen, so daß nur noch der Innenverputz mit den angrenzenden Steinnegativen der Mauer zurückblieb. Dasselbe Verfahren wurde danach auch an der Südwall angewandt, wobei anzumerken ist, daß das Umkippenlassen der beiden Wände im Innern der Westkirche eine starke Verformung der Bodenniveaus bewirkt hat (vgl. Abb. 7).

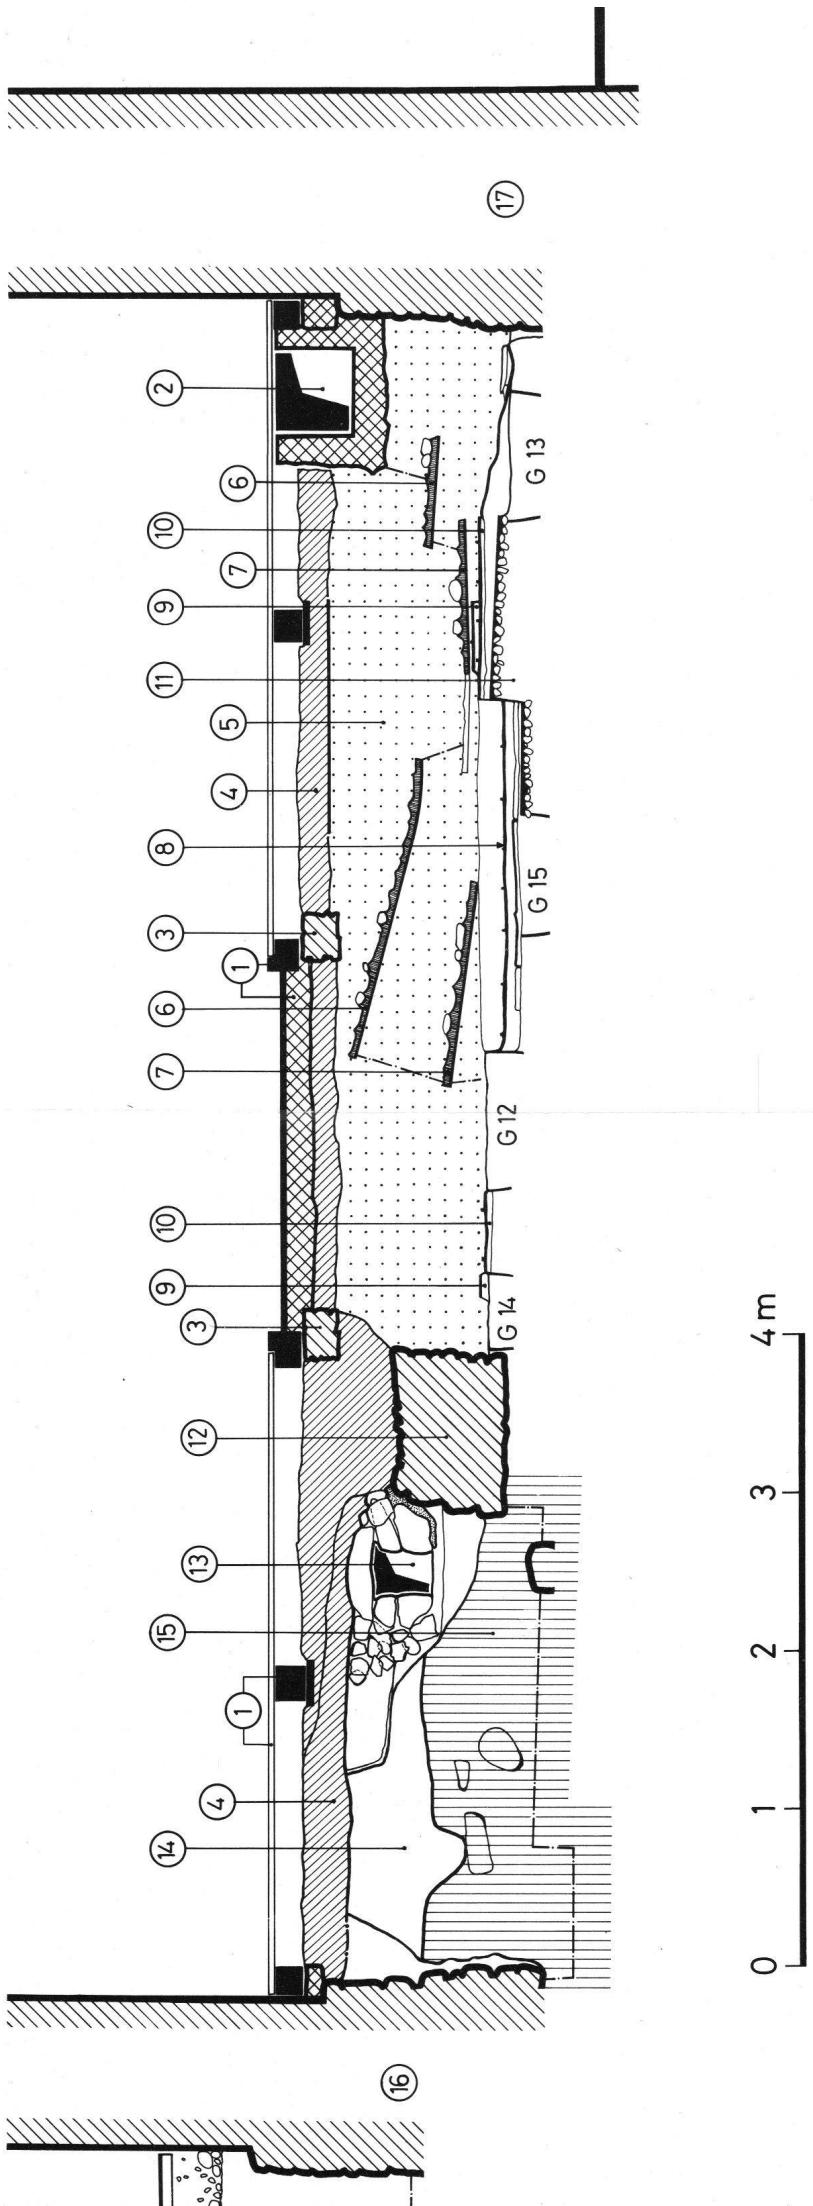
Abbildung 8 Querprofil durch das heutige Kirchenschiff; Maßstab 1 : 50. 1) Moderner Fußboden; 2) moderner Heizkanal; 3) Auflagemäuerchen für Bodenkonstruktion (17.Jh.); 4) erdige Einfüllungen (17.Jh.); 5) Abbruchschutt der mittelalterlichen Kirche; 6) Reste der umgestürzten Südwand; 7) Reste der umgestürzten Nordwand; 8) Balkennegativ, zur Behelfskonstruktion beim Abbruch der mittelalterlichen Kirche gehörend, mit eingedrückten Bodenniveaus; 9) drittes Fußbodenniveau; 10) zweites Fußbodenniveau; 11) erstes Fußbodenniveau; 12) Nordmauer der Westkirche; 13) Wasserkanal; 14) humöse Schicht (mittelalterlich), beim Bau der heutigen Kirche teilweise abgetragen bzw. terrassiert; 15) gewachsener Boden; 16) Nordmauer der heutigen Kirche; 17) Südmauer der heutigen Kirche.

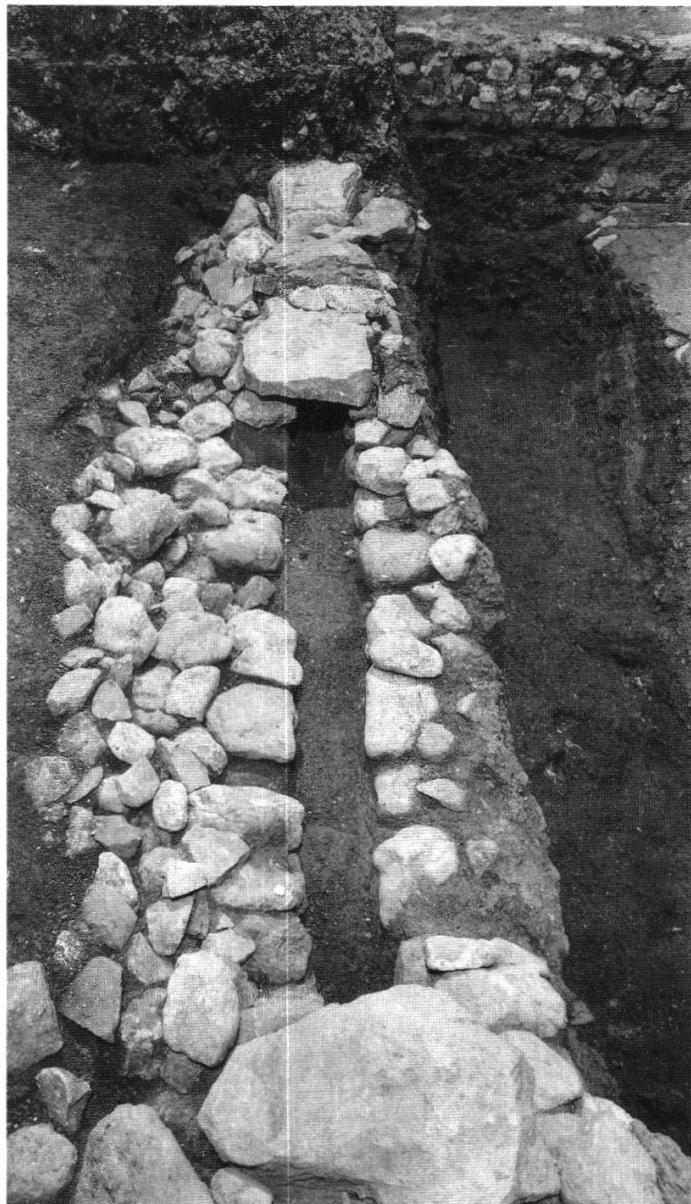
Abbildung 9 Wasserkanal, teilweise abgedeckt; im östlichen Teil des Grabungsfeldes; Ansicht gegen Osten. Rechts im Bild die Mauergrube der Nordwand der Ostkirche.

Anlehnend an die Außenfront der Nordmauer der Westkirche und sich entlang der Nordmauer der Ostkirche fortsetzend bestand ein *Wasserkanal* von rund 20 cm Breite und knapp 40 cm Höhe (Abb. 9). Auf eine eingetragene Lehmschicht wurden auf zwei trocken aufeinander gesetzte Steinlagen der Seitenwände Steinplatten als Abdeckung verlegt. Im Norden davon, d.h. auf

Steinen gefüllte Sickergrube begleitete, während auf der Seite der Kirchenmauer der Kanal mit Lehm abgedichtet war und damit als Schutz des Mauerwerks vor eindringender Feuchtigkeit diente. Es ist anzunehmen, daß bei den vorangegangenen Bauten diesbezüglich Probleme auftraten, denen man mit dieser Maßnahme begegnen wollte.

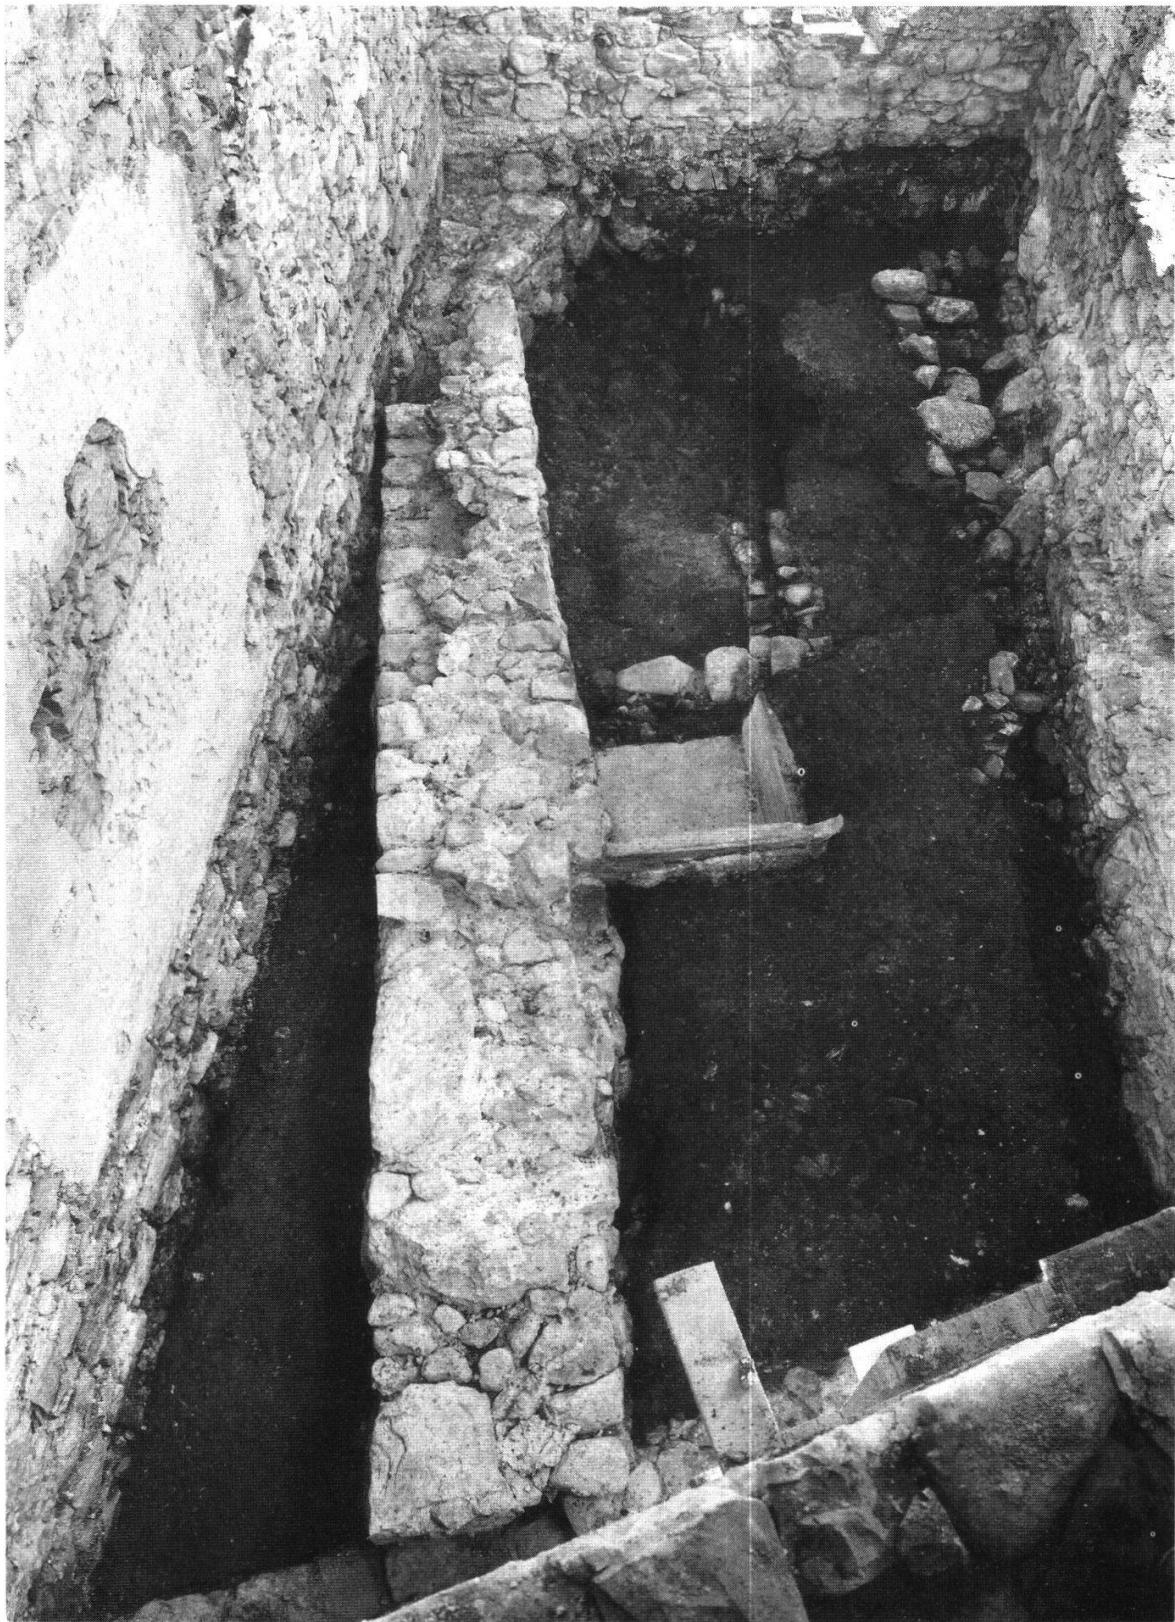
Abbildung 10 Fundament der Klostermauer im Innern des Nazareth; Ansicht gegen Norden. Nördlich des angeschnittenen modernen Betonschachtes sind die beiden grubenartigen Konstruktionen sichtbar, von denen jedenfalls die westliche (linke) älter ist als die Klausurmauer.

Im Innern des Nazareth war zu beobachten, daß die Fundamente dieser Klausurmauer einen älteren Mauerzug störten. Es handelte sich dabei um die unterste Steinlage einer West-Ost verlaufenden einhäuptigen Mauer von

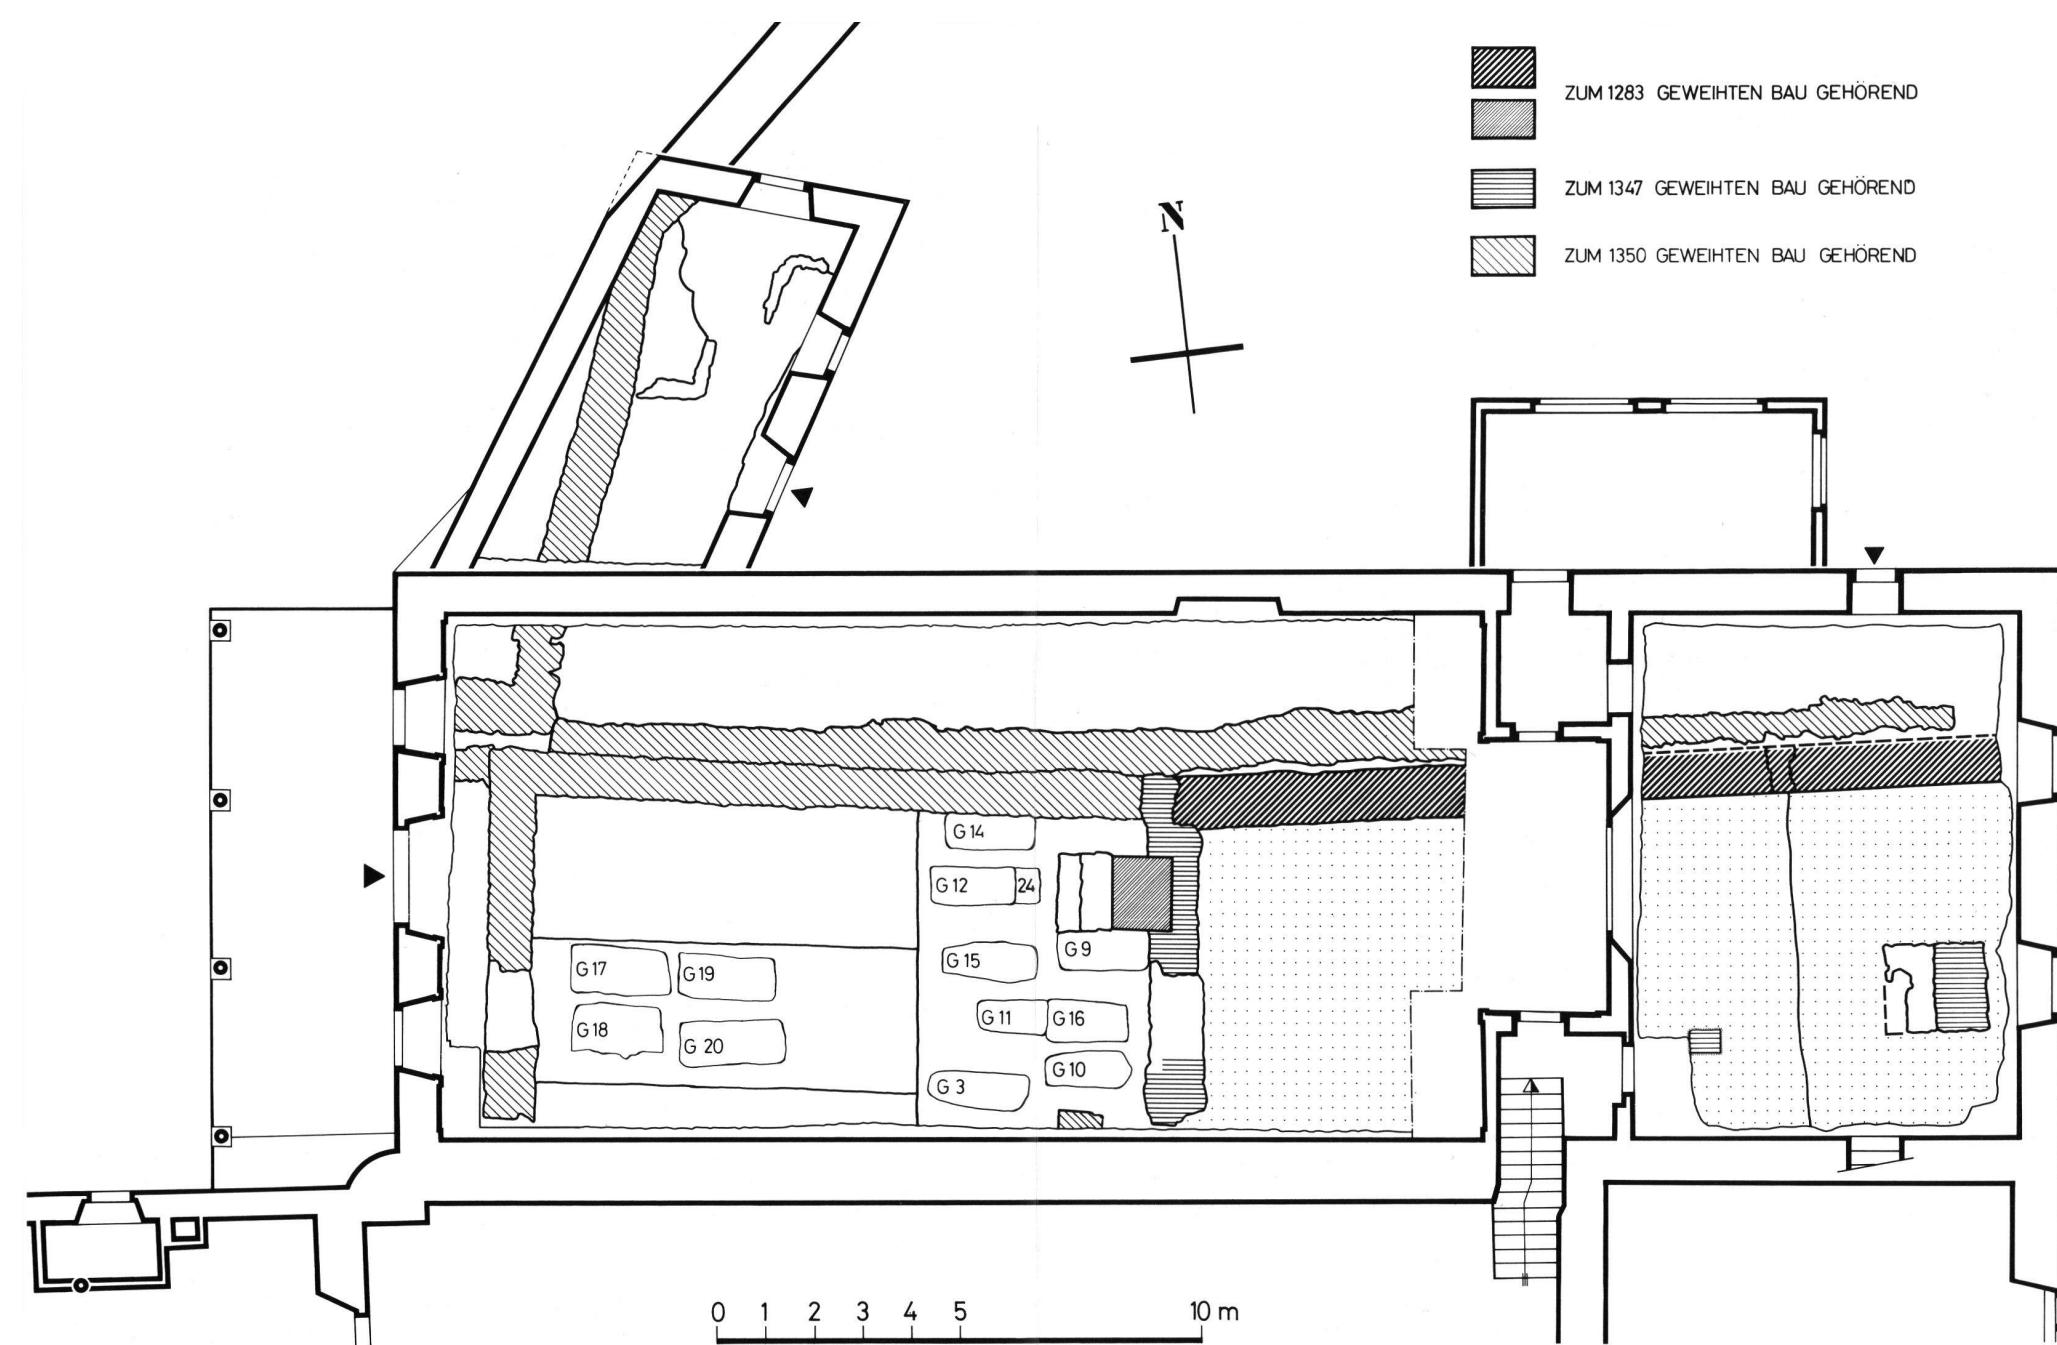
Abbildung 11 Periodenplan der mittelalterlichen Klosterkirche; Maßstab 1 : 150. Eingezeichnet sind die beobachteten Gräber im Altarbereich und im Mittelgang der Westkirche.

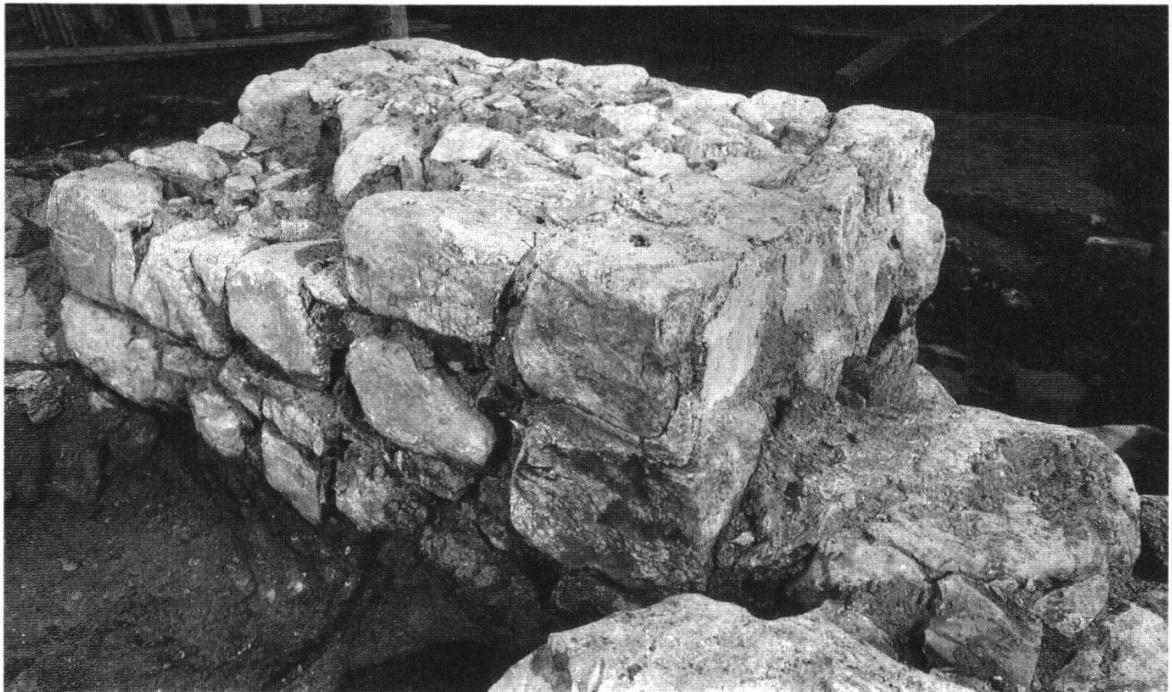
Abbildung 13 Nordaltar-Stipes der Westkirche nach dem teilweisen Abbau der jüngeren Trennwand; von Nordosten gesehen.

Nun war andererseits festzustellen, daß die Trennmauer zwischen diesen beiden Kirchen den verputzten Stipes des zur Westkirche gehörenden Nordaltares teilweise umschloß, was darauf hindeutet, daß dieser Altar vor dem Bau der Trennmauer errichtet worden ist. Einiges weist zudem darauf hin,

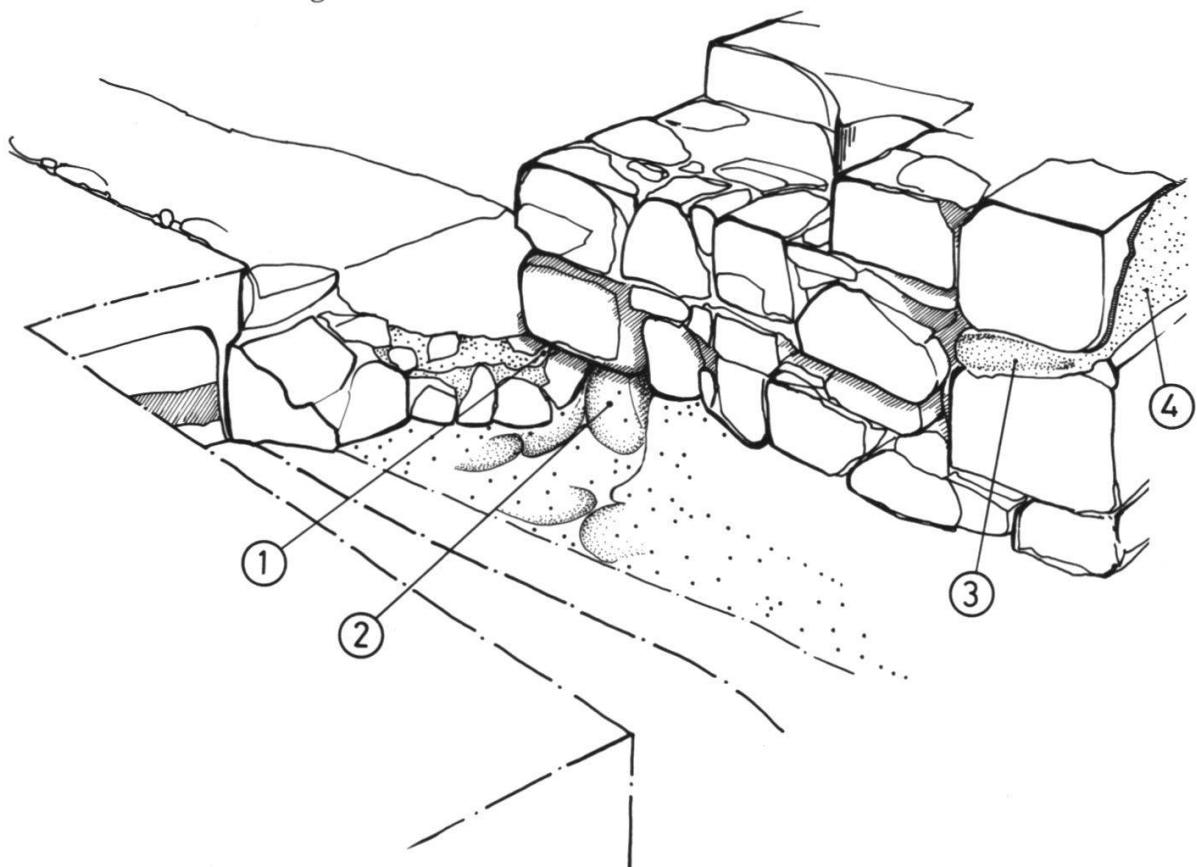
Abbildung 14 Gleiche Situation wie Abb.13 als unmaßstäbliche Ansichtsskizze: 1) Das Fundament der jüngeren Trennwand zieht sich wenig unter den Altarstipes; 2) Steinnegativ einer älteren Konstruktion im gewachsenen Boden; 3) Steinnegativ einer älteren Konstruktion im Mauermörtel des Altarstipes; 4) geplätteter und gekalkter Verputz auf der Nordseite des Stipes, gegen welchen die jüngere Trennmauer gesetzt worden ist.

daß diese Trennmauer bzw. die Westmauer der Ostkirche nicht gleichzeitig mit dieser entstanden ist. Einmal ist der in der Mauergrube der Ostkirchen-Nordwand beobachtete Mörtelabbruch deutlich verschieden vom Mauermörtel der Trennmauer. Zum andern unterscheidet sich die Nordmauer der Ostkirche sowohl bezüglich Mauercharakter (Steingrößen) und Fertigung (Fundamentvorsprung im Innern von 20 cm) wie auch hinsichtlich der Mauerstärke von der West- bzw. Trennmauer.

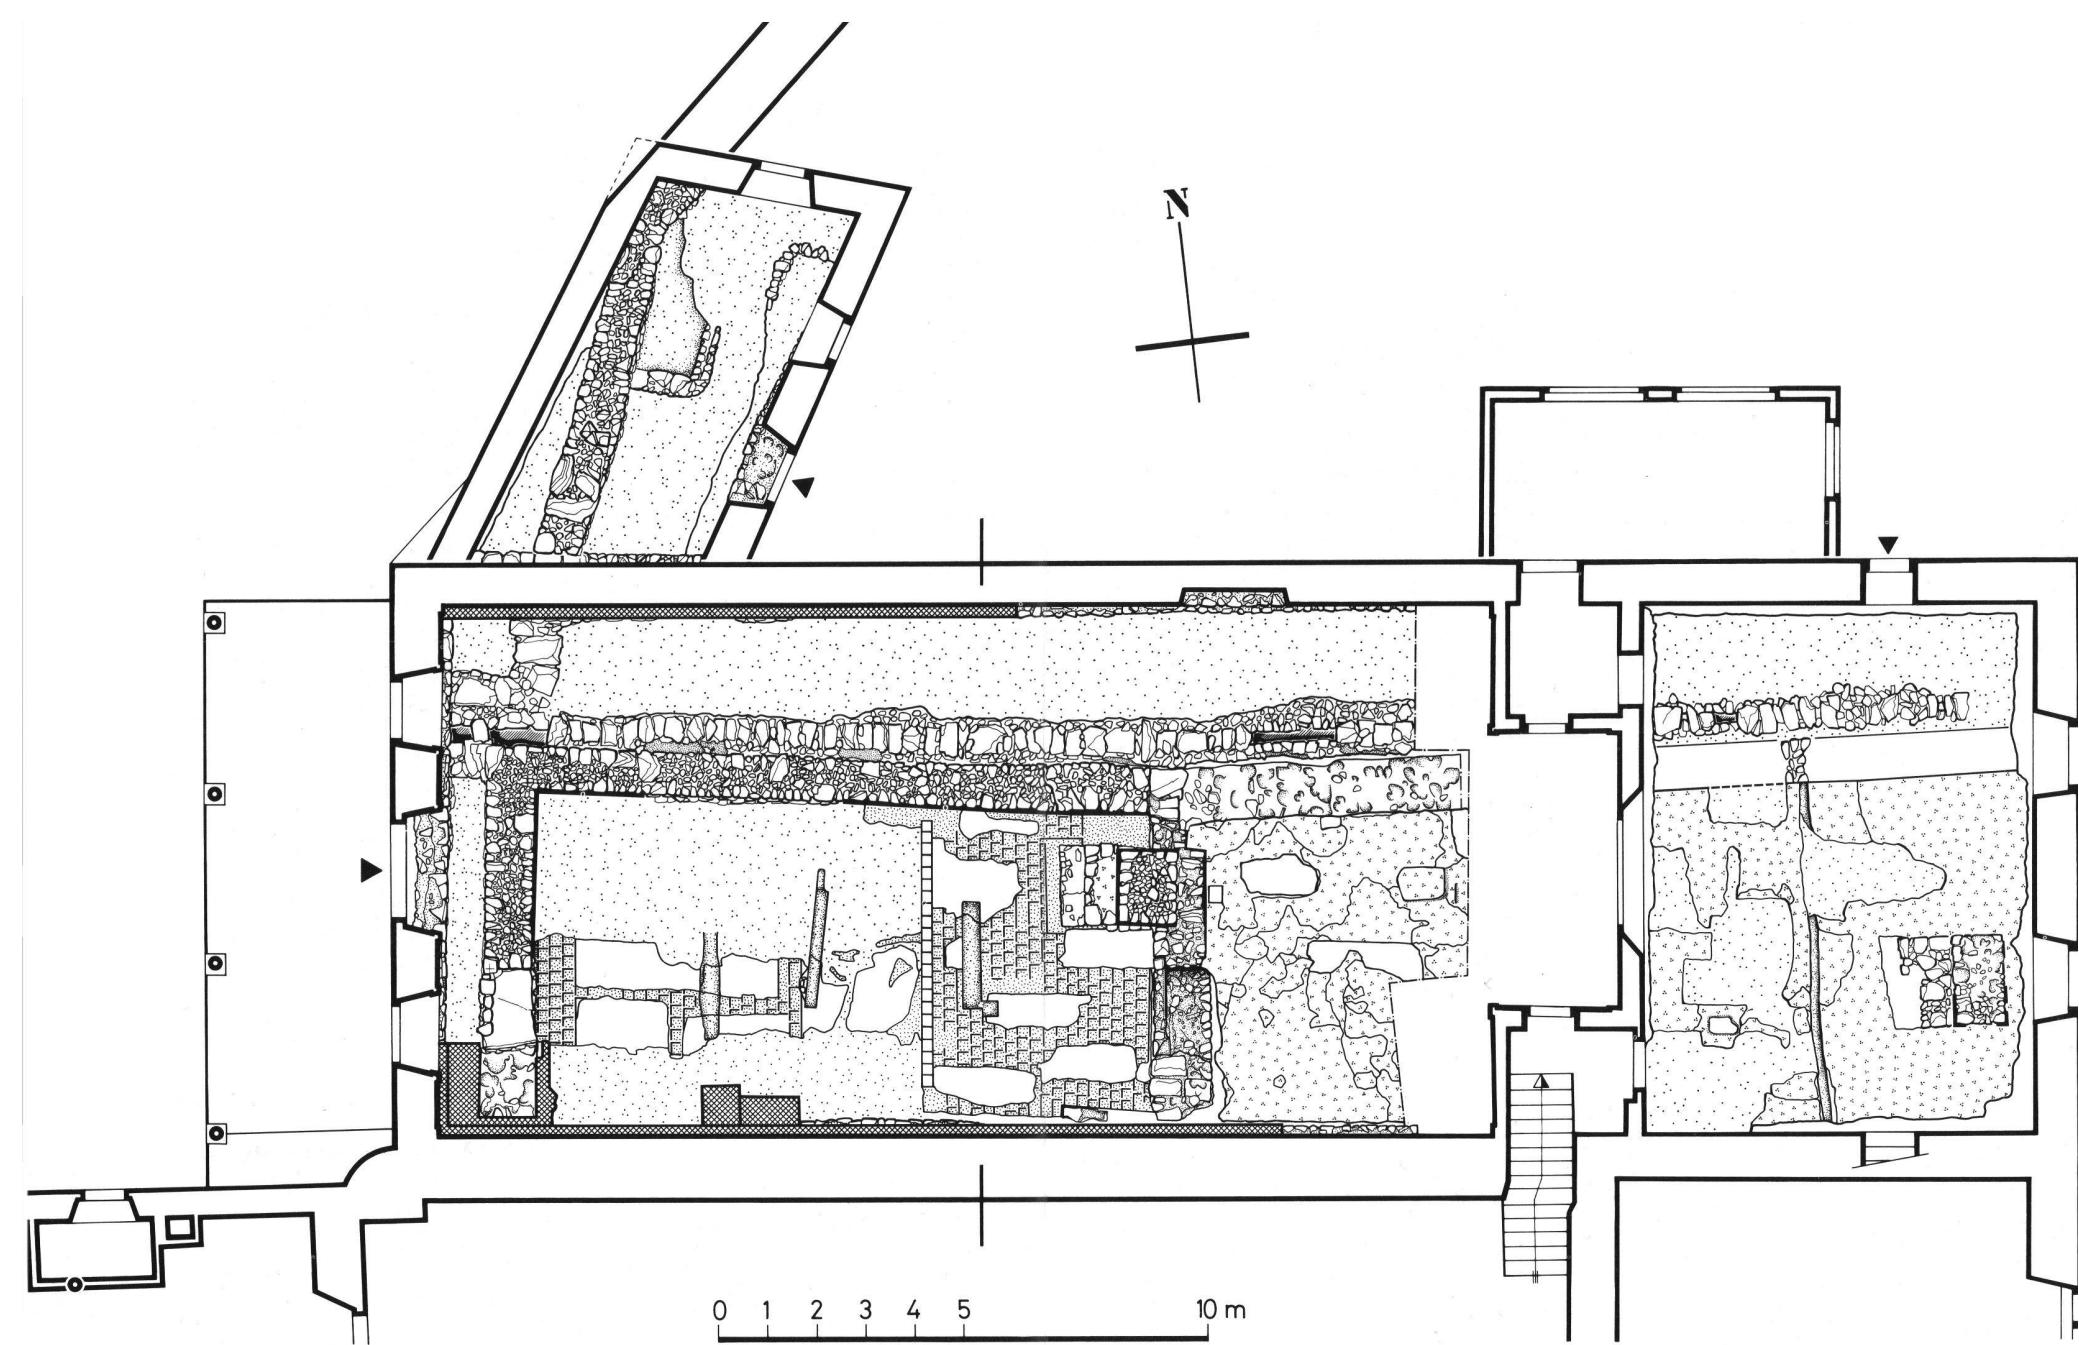
Abbildung 12 Archäologischer Grundriß der mittelalterlichen Klosterkirche; Maßstab 1 : 150. Dargestellt ist das jüngere Fußbodenniveau in der Ostkirche sowie das zweite Fußbodenniveau in der Westkirche. Die langgestreckten, Nord-Süd verlaufenden Gruben in der Westkirche sind Negative einer Behelfskonstruktion während des Abbruchs der Kirche.

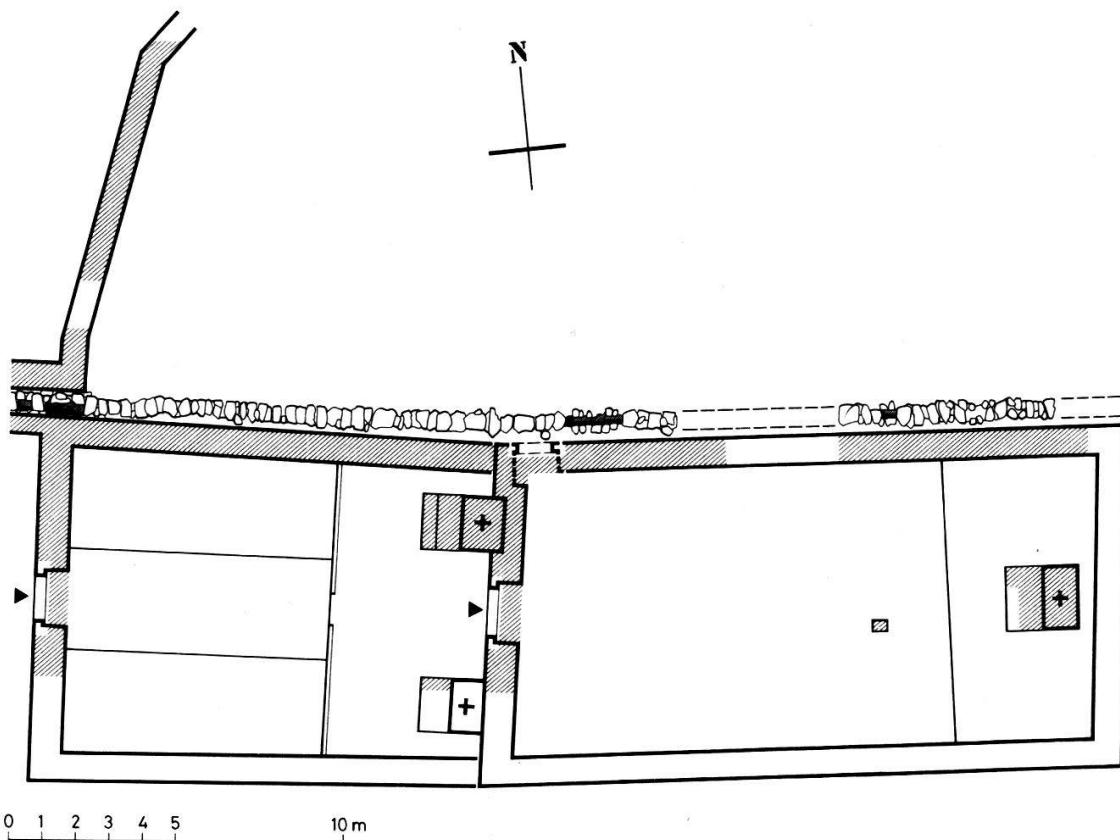
Abbildung 16 Rekonstruierter Grundriß der mittelalterlichen Kirchenanlage des Frauenklosters; Maßstab 1 : 300. Die Darstellung zeigt den Zustand der Kirche nach ihrer Fertigstellung um die Mitte des 14. Jahrhunderts mit Ausnahme des Fußbodens in der Westkirche und der Nebenpforte in der Nordwand der Ostkirche, die beide in dieser Weise aus je einem Umbau Mitte des 15. bzw. im 16. Jahrhundert hervorgegangen sind.

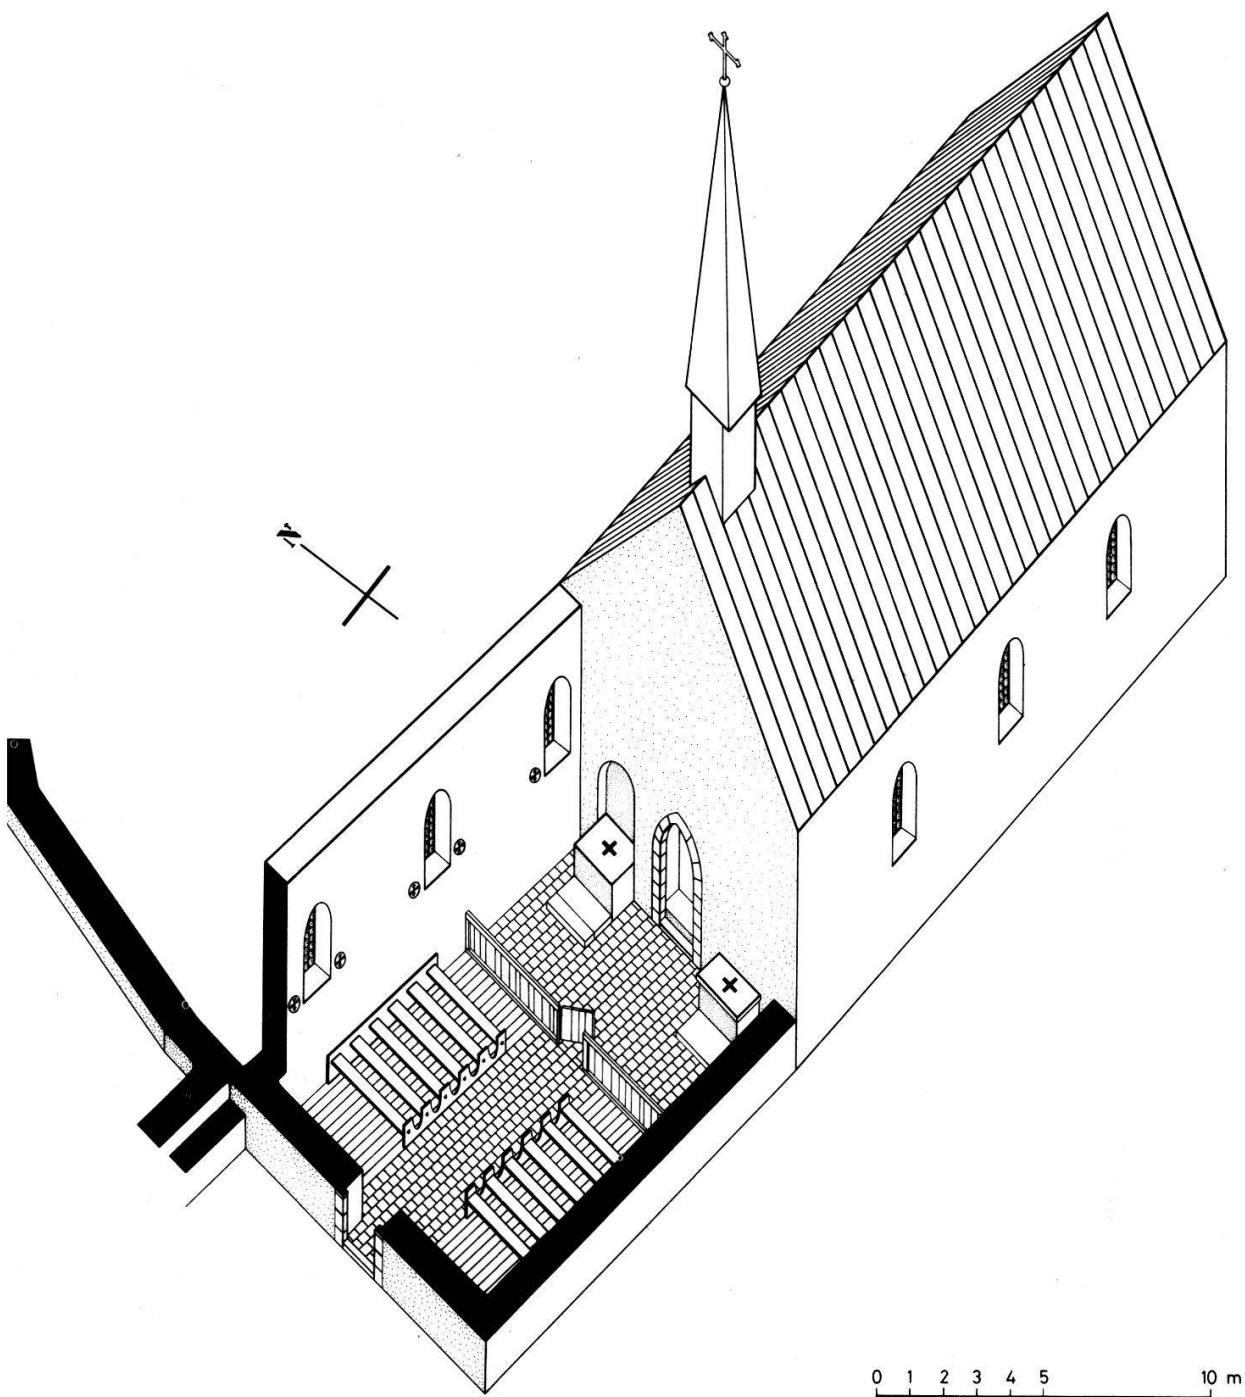
Abbildung 17 Isometrischer Rekonstruktionsversuch der mittelalterlichen Klosterkirche; Maßstab 1 : 300. Der dargestellte Zustand entspricht demjenigen von Abb. 16.

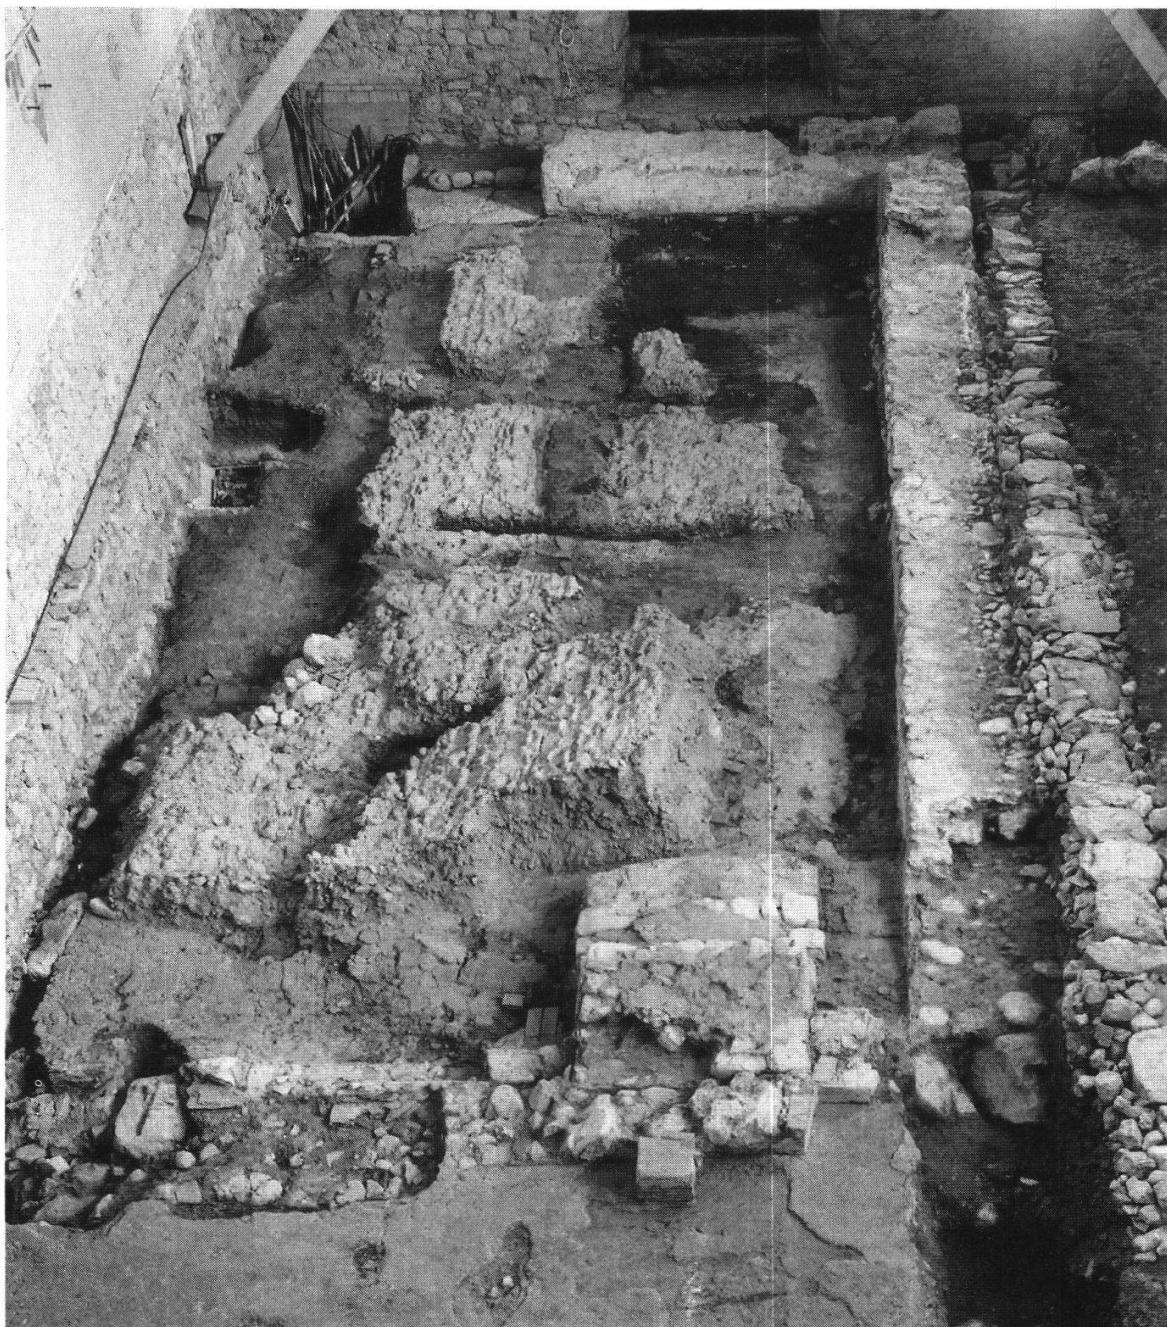
Abbildung 18 Die beim Abbruch der Westkirche umgestürzten Wände; Ansicht gegen Westen.

Wie der Einsturz der beiden Wände mit Bruchkanten etwa auf der Höhe der Fensterbänke technisch bewerkstelligt worden ist, ließ sich im einzelnen nicht ermitteln. Festzustellen waren drei Nord-Süd verlaufende Negative von liegenden sowie ein Negativ von einem stehenden Balken, die nach dem
