Archäologische Untersuchungen im Frauenkoster St. Peter am Bach, Schwyz

Von Georges Descoedres und René Bacher

Vorgängig der 1986 begonnenen Restaurierung der Kirche des Dominikanerinnenklosters St. Peter am Bach in Schwyz nach einem Projekt von Architekt Hans Steiner, Brunnen, wurden eine *archäologische Ausgrabung* in der *Klosterkirche* sowie eine *Grabung*, verbunden mit einer *Bauuntersuchung*, im sogenannten *Nazareth* durchgeführt. Anlaß dazu boten die vorgesehene Installierung einer Bodenheizung in der Kirche sowie die Umgestaltung des Nazareth zu einer Kapelle. Die Ausgrabungen betrafen den Innenraum der Kirche bis an die Stipites der Altäre sowie den gesamten Innenraum des Nazareth. Freigelegt wurde der Innenbereich der mittelalterlichen Klosterkirche bis auf das älteste Bodenniveau. In einzelnen Sondierungen wurde die Grabung bis auf den gewachsenen Boden vorangetrieben. Die in die mittelalterliche Kirche angelegten Gräber wurden soweit möglich beobachtet und dokumentiert. Von einer Ausnahme abgesehen erlaubten es die Umstände allerdings nicht, sie auch auszuheben. Die Schichten im Innern des Nazareth wurden bis in den gewachsenen Boden freigelegt.

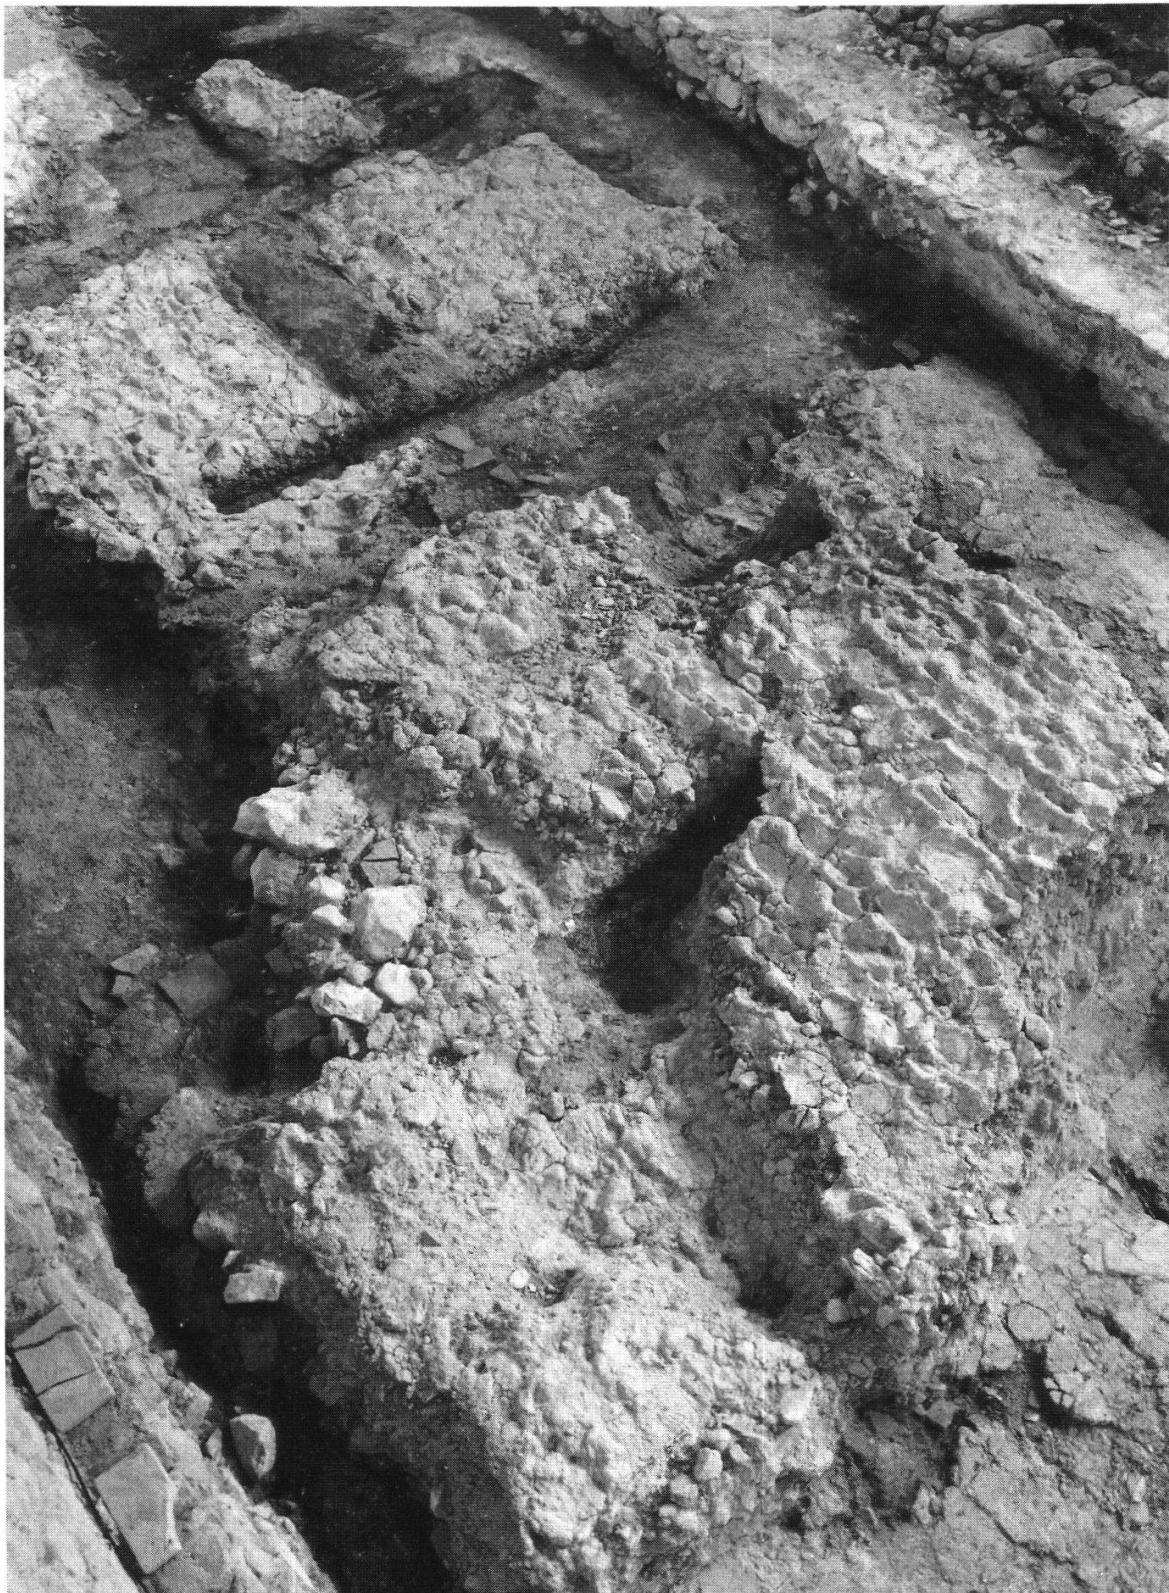
Abbildung 19 Detail der Abb. 18; Ansicht gegen Nordwesten. Rechts Teile der umgestürzten Südwand mit deutlich sichtbaren Steinnegative; links oben umgestürzte Teile der Nordwand. In der Bildmitte sichtbar sind die Negative eines stehenden sowie (teilweise sichtbar) eines liegenden Balkens als Behelfskonstruktion zur Stützung der Südwand. Diese nach dem Einsturz der Nordwand angebrachte Konstruktion wurde entfernt, bevor die Südwand umgestürzt worden ist.

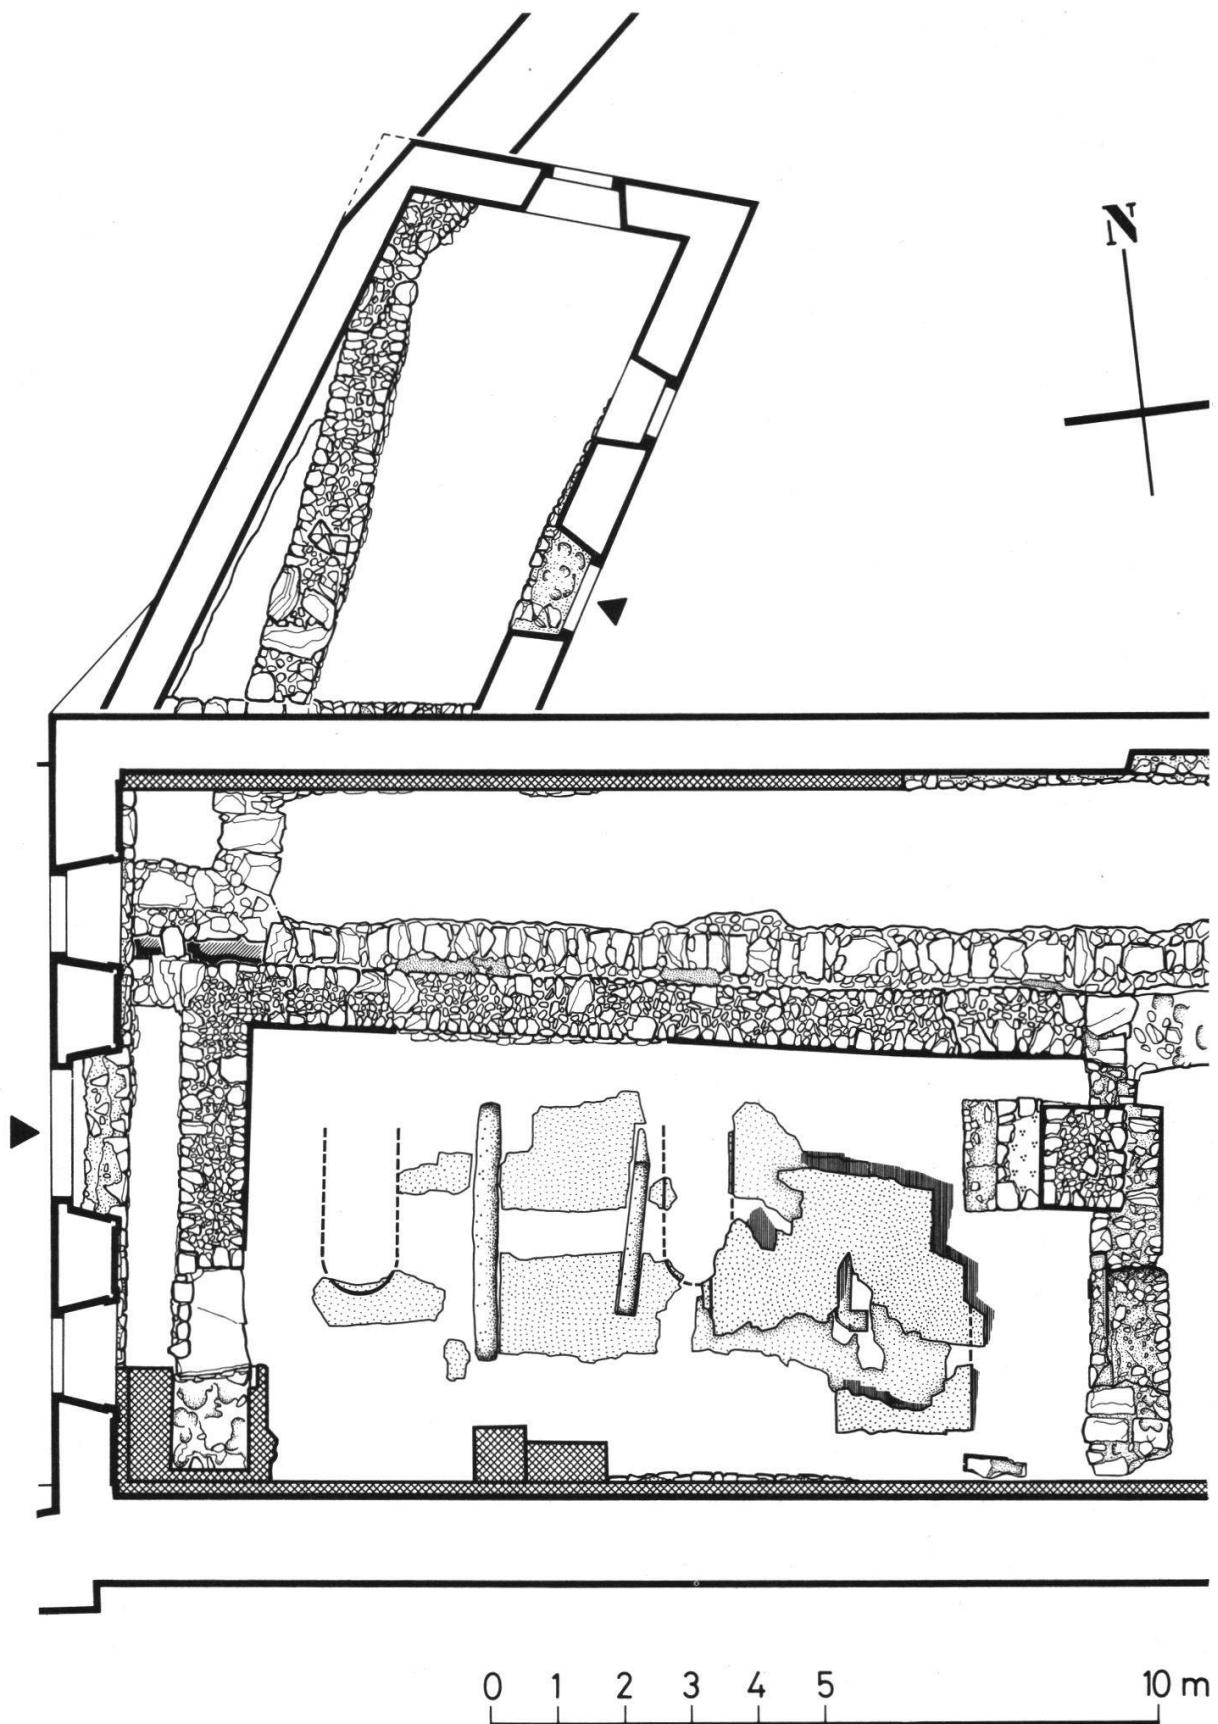
Abbildung 20 Archäologischer Grundriß der Westkirche mit den bei deren Abbruch umgestürzten Wänden; Maßstab 1 : 150.

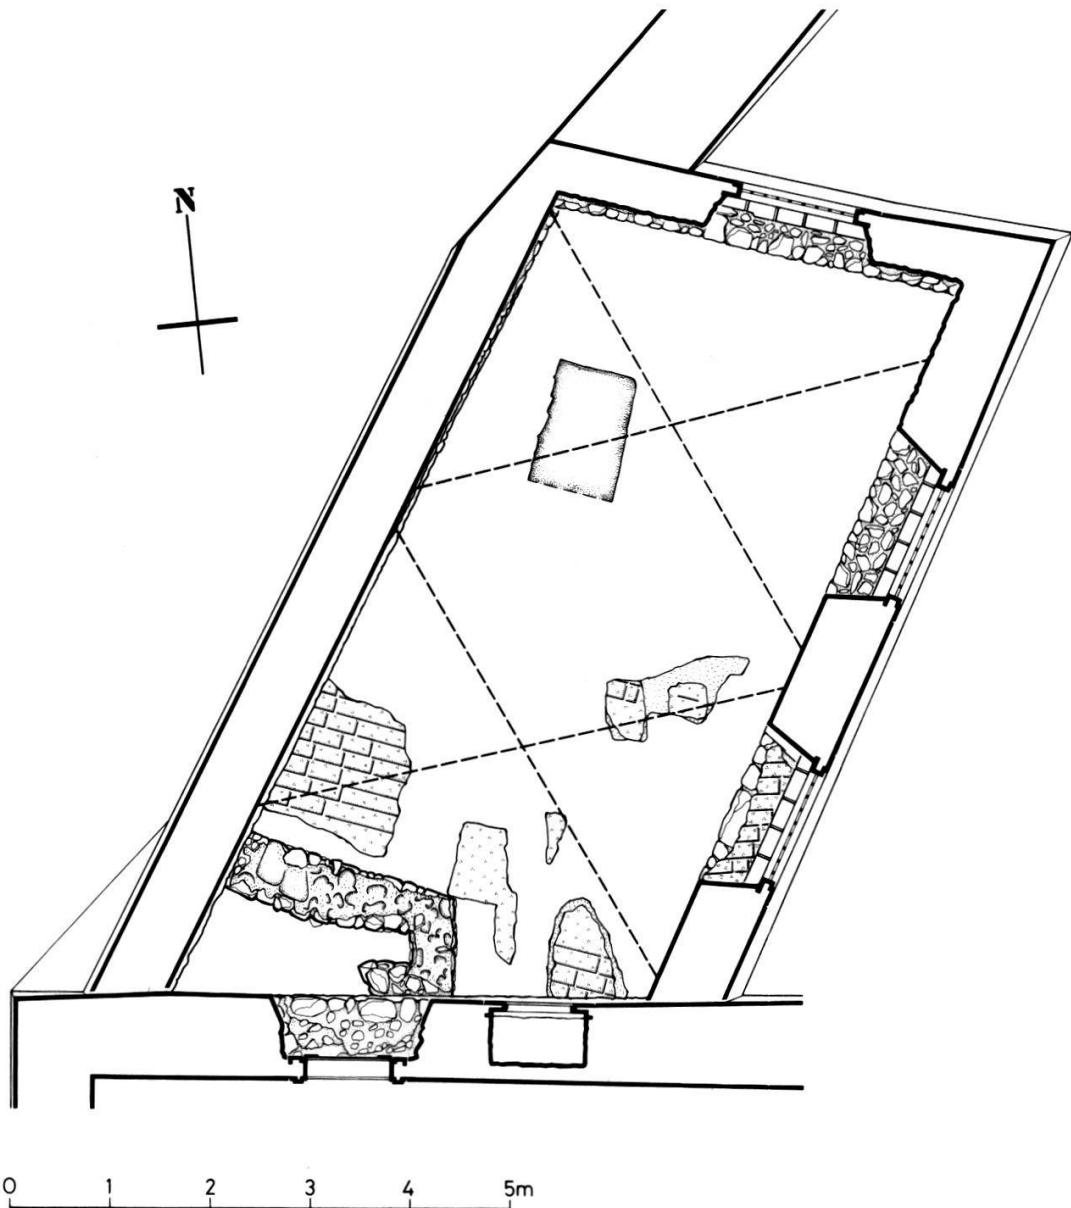
Abbildung 23 Archäologischer Grundriß des Nazareth; Maßstab 1 : 100. Der Schnitt der Mauern wurde knapp unterhalb der bestehenden Gewölbeansätze angelegt. Eingezeichnet sind die beobachteten Reste des Fußboden-Unterlagsmörtels, die zur Zeit des Nazareths angelegte Grube sowie (links unten) das Fundament des Treppenlaufes.

Das im Kloster unter der Bezeichnung «Nazareth» bekannte Gebäude fügt sich im Nordwesten an die bestehende Klosterkirche an. Im Grundriß (Abb. 23) ist der Bau trapezförmig und stößt schiefwinklig gegen die Nordmauer

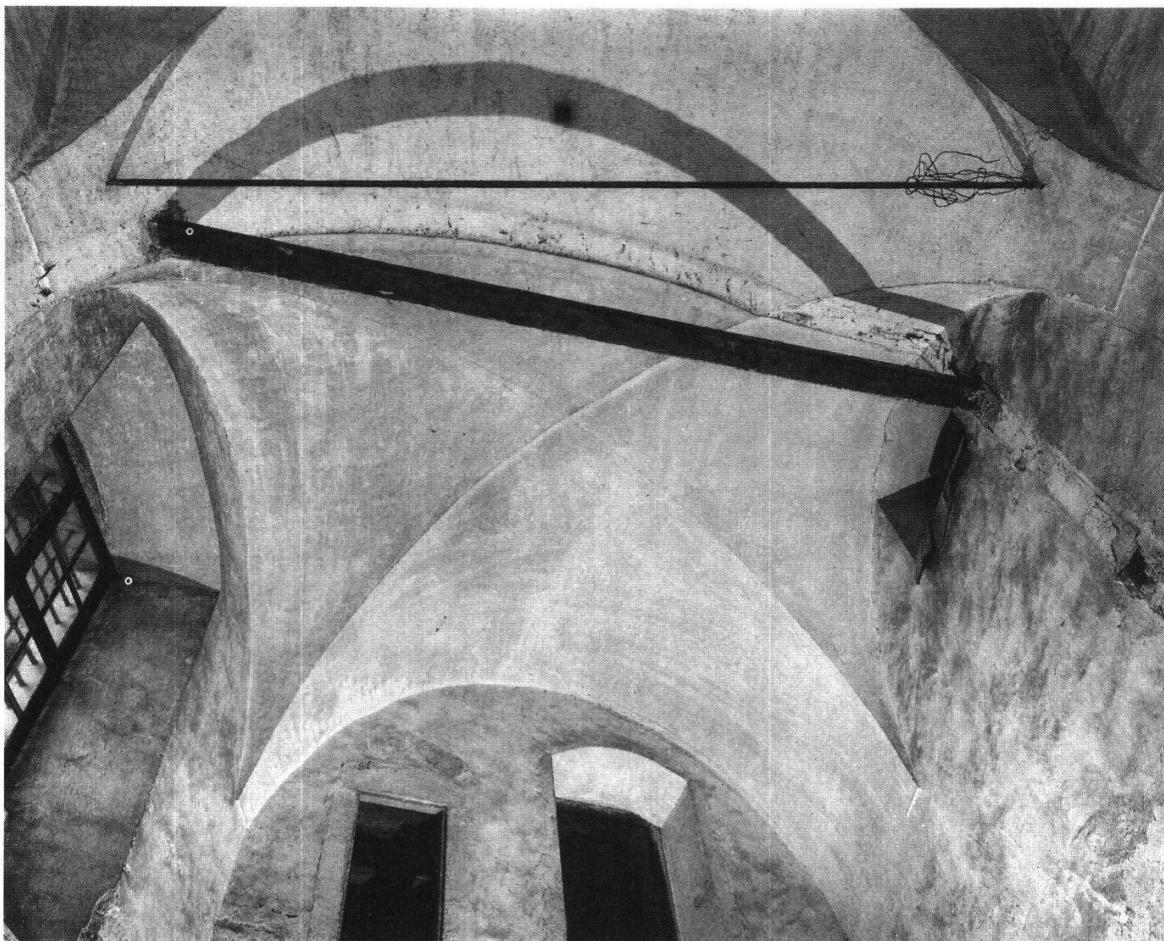
Abbildung 24 Nazareth, südliches Gewölbejoch; Ansicht gegen Süden. Erkennbar ist rechts der nachträglich umgestaltete Eingang von der Empore her sowie links eine Wandnische.

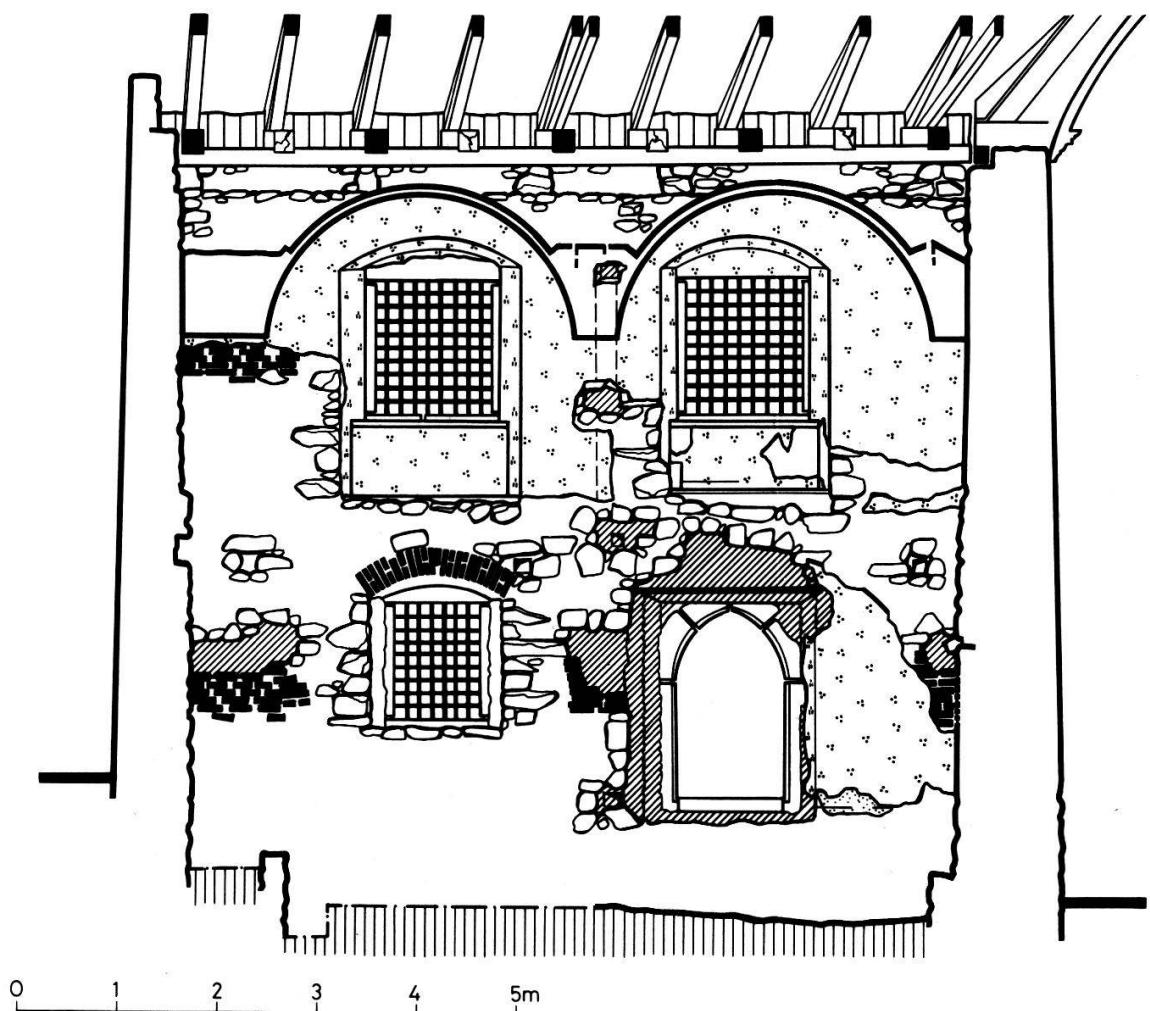
Abbildung 27 Nazareth; archäologischer Aufriß der Ostwand; Maßstab 1 : 100. Die schraffierten Teile sind Umbauten des 19. Jahrhunderts.

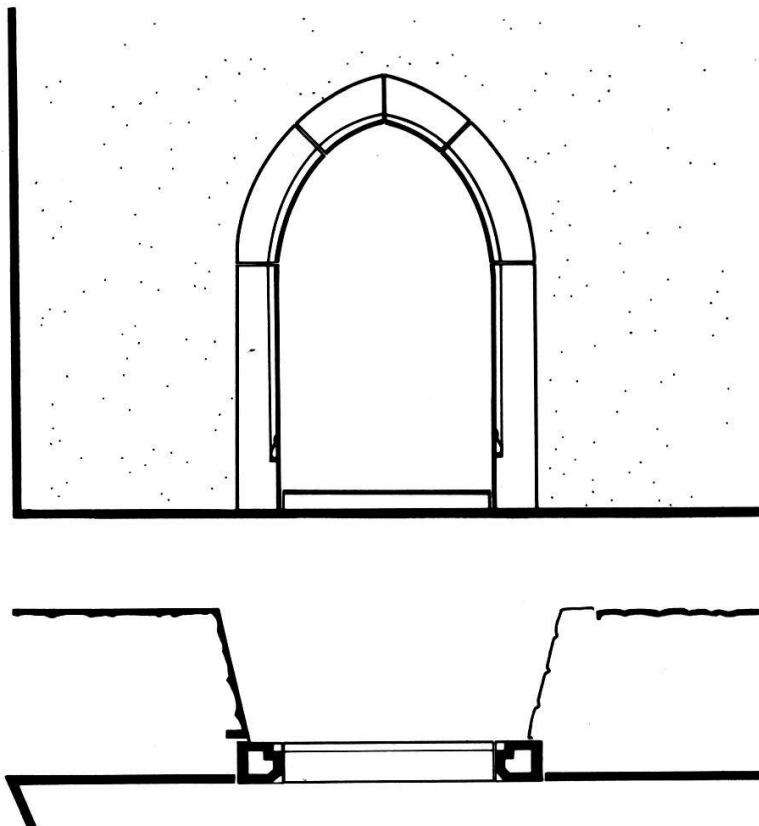
Abbildung 28 Nazareth, Grundriß und Außenansicht des Portals in der Ostwand, dessen Gewände wahrscheinlich vom ursprünglichen Eingang auf der Empore stammen; Maßstab 1 : 50.

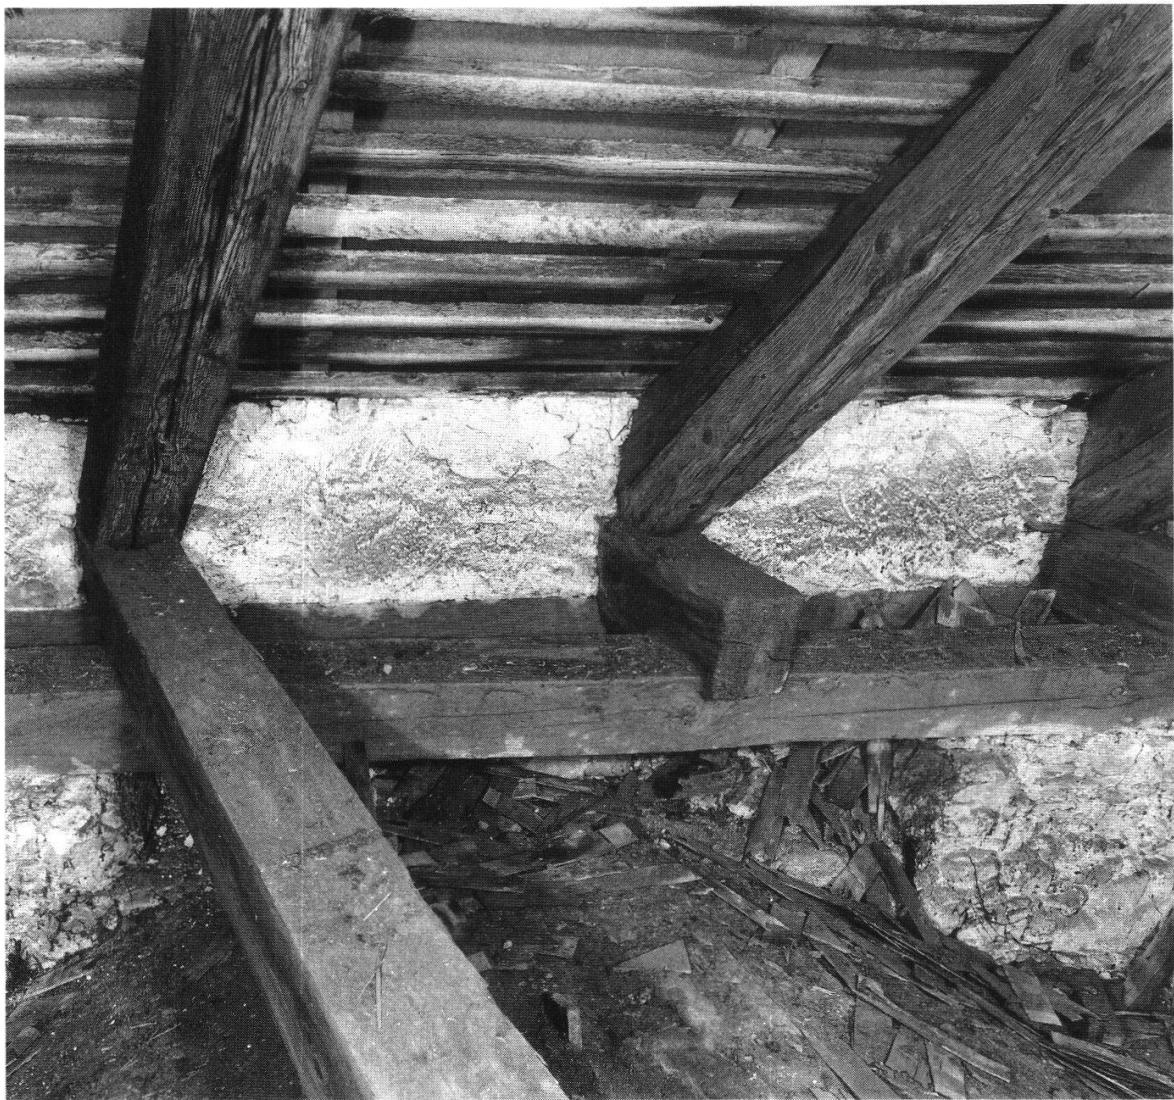
Abbildung 30 Nazareth, Dachgeschoß, Westwand mit ursprünglichem Verputz, welcher gegen die Dachstuhlkonstruktion zieht. Im Vordergrund: Gewölbekalotte.

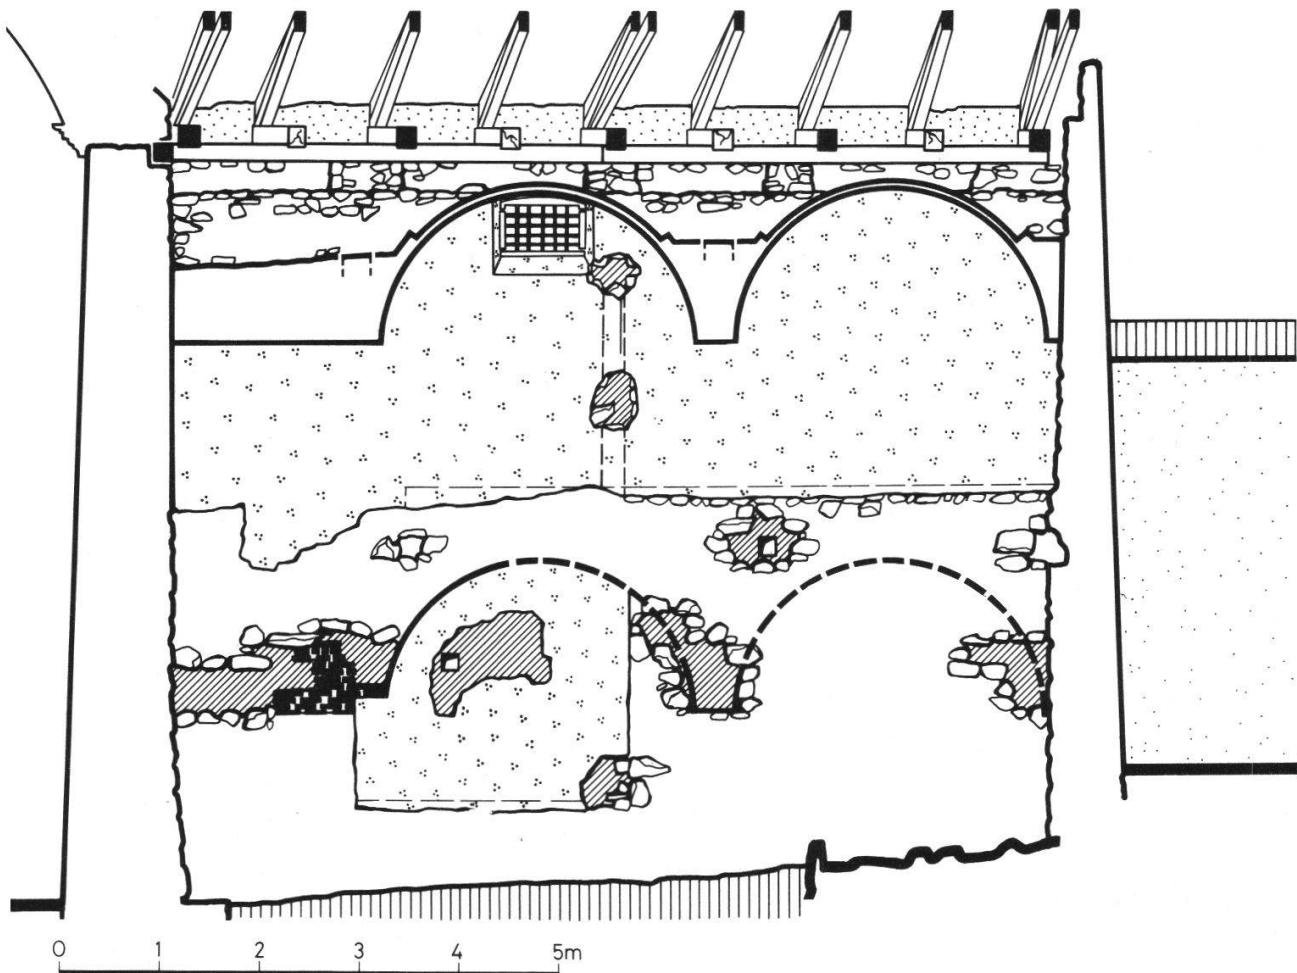
Abbildung 31 Nazareth, archäologischer Aufriss der Westwand; Maßstab 1 : 100. Die schraffierte Teile sind Umbauten des 19. Jahrhunderts.

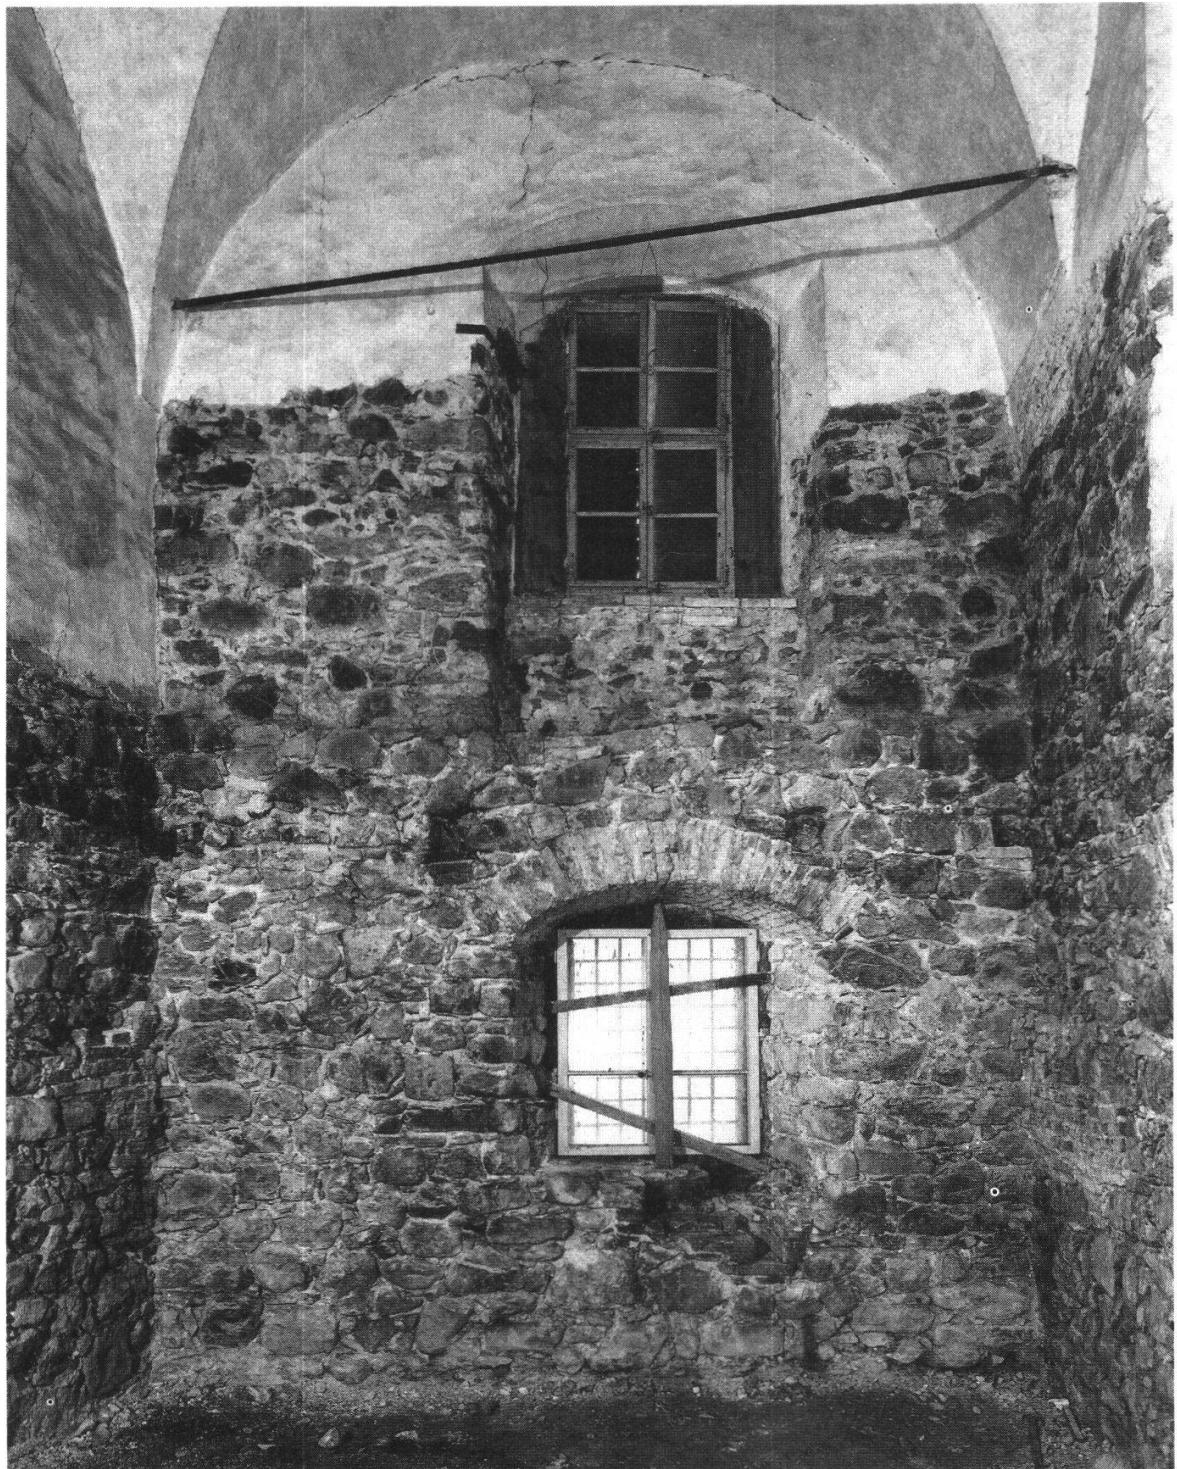
Abbildung 32 Nazareth, Ansicht der Nordwand. Die sichtbaren Balkenlöcher stammen vom Einzug einer Holzdecke im 19. Jahrhundert.

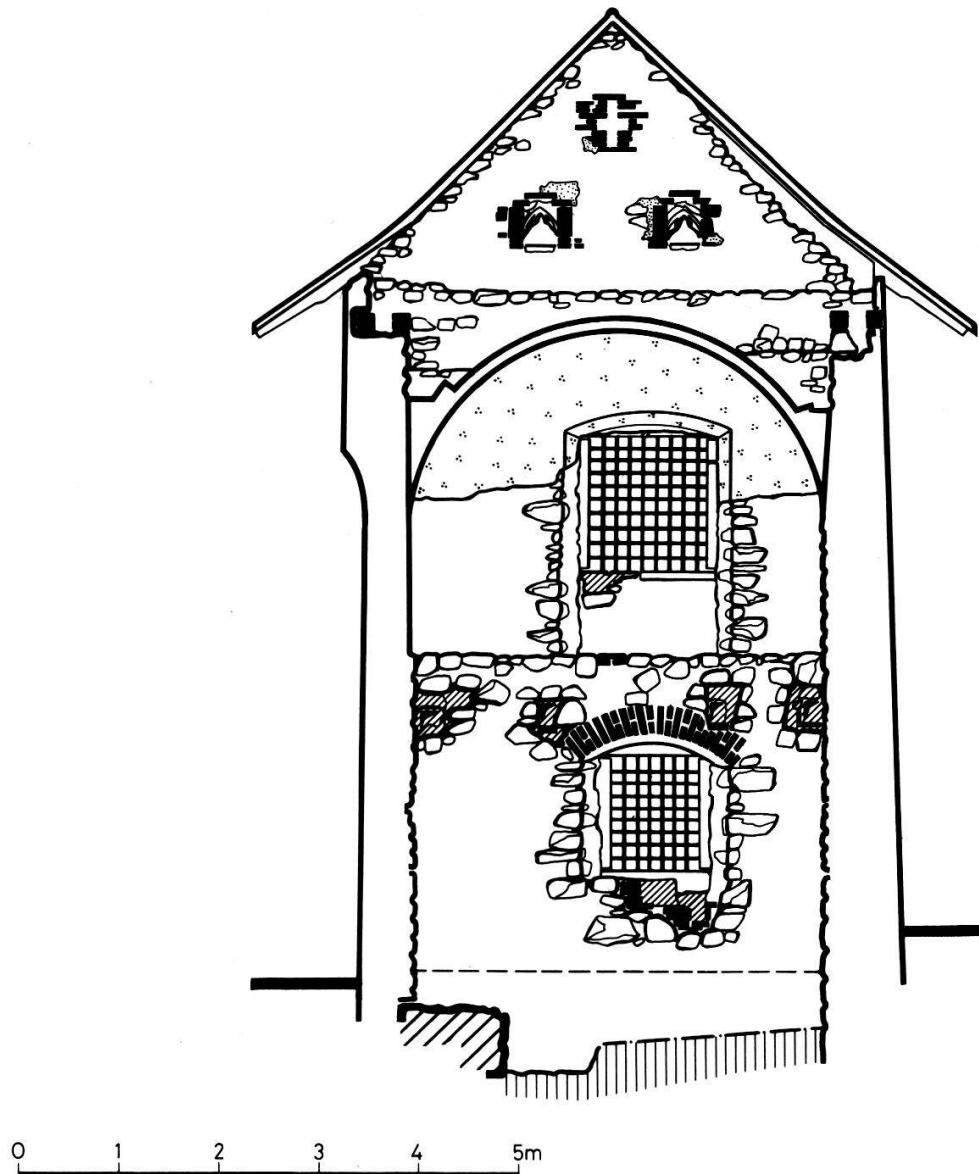
Abbildung 34 Nazareth, archäologischer Aufriß der Nordwand; Maßstab 1 : 100. Die eng-schraffierten Teile sind Umbauten des 19. Jahrhunderts. Die Nordwestecke des Nazareth wurde teilweise auf die Abbruchkrone der mittelalterlichen Klostermauer gestellt.

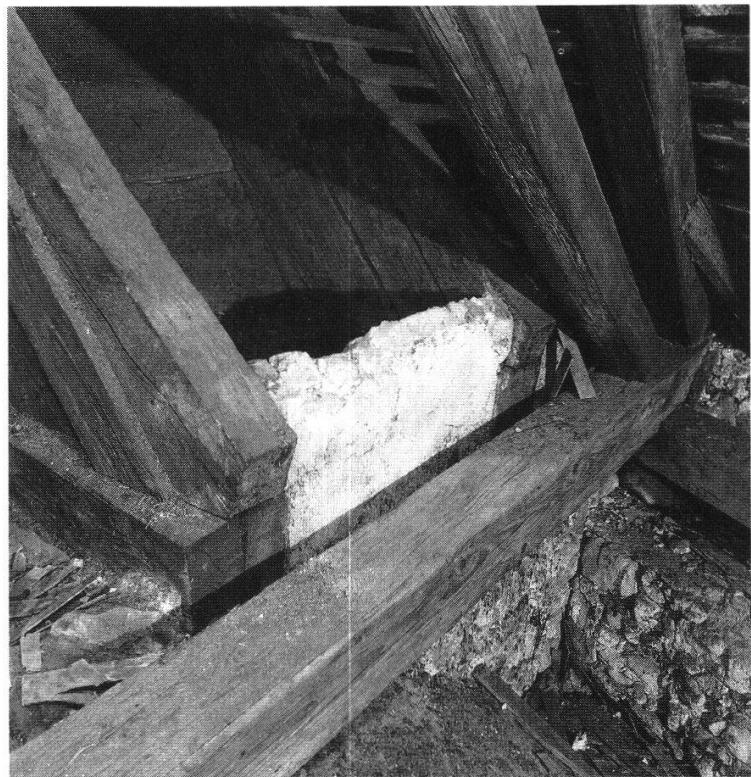
Abbildung 35 Nazareth, Dachgeschoß; Ansicht der Südwestecke. Sichtbar ist der Maueranstoß der Westwand (rechts) gegen die Nordwand der Kirche. Erkennbar sind ferner die Aufschieblinge des Kirchendachstuhls sowie die darauf bezugnehmende Schräge der Kirchenordmauer.

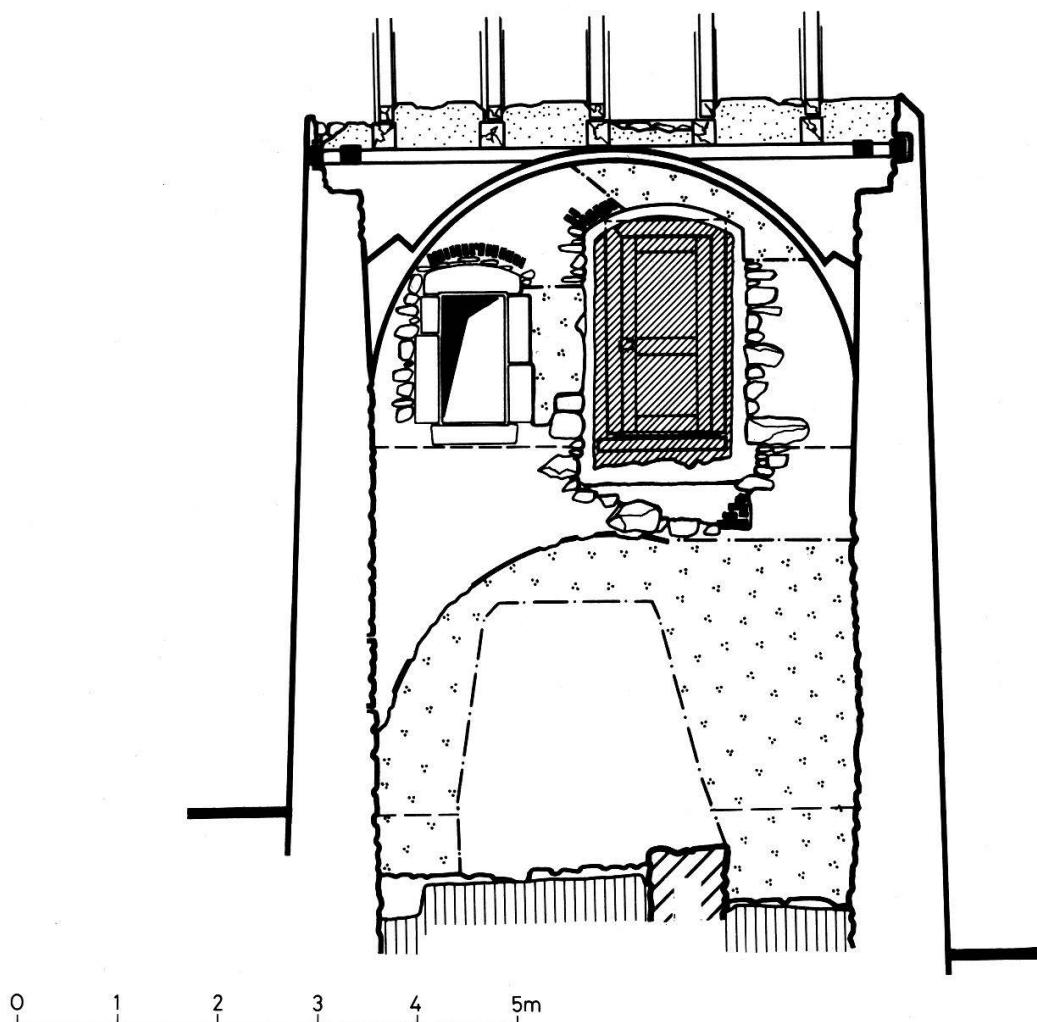
Abbildung 36 Nazareth, archäologischer Aufriß der Südwand entsprechend der Außenfront der Kirchennordmauer; Maßstab 1 : 100. Die engschraffierten Teile sind Umbauten des 19. Jahrhunderts.

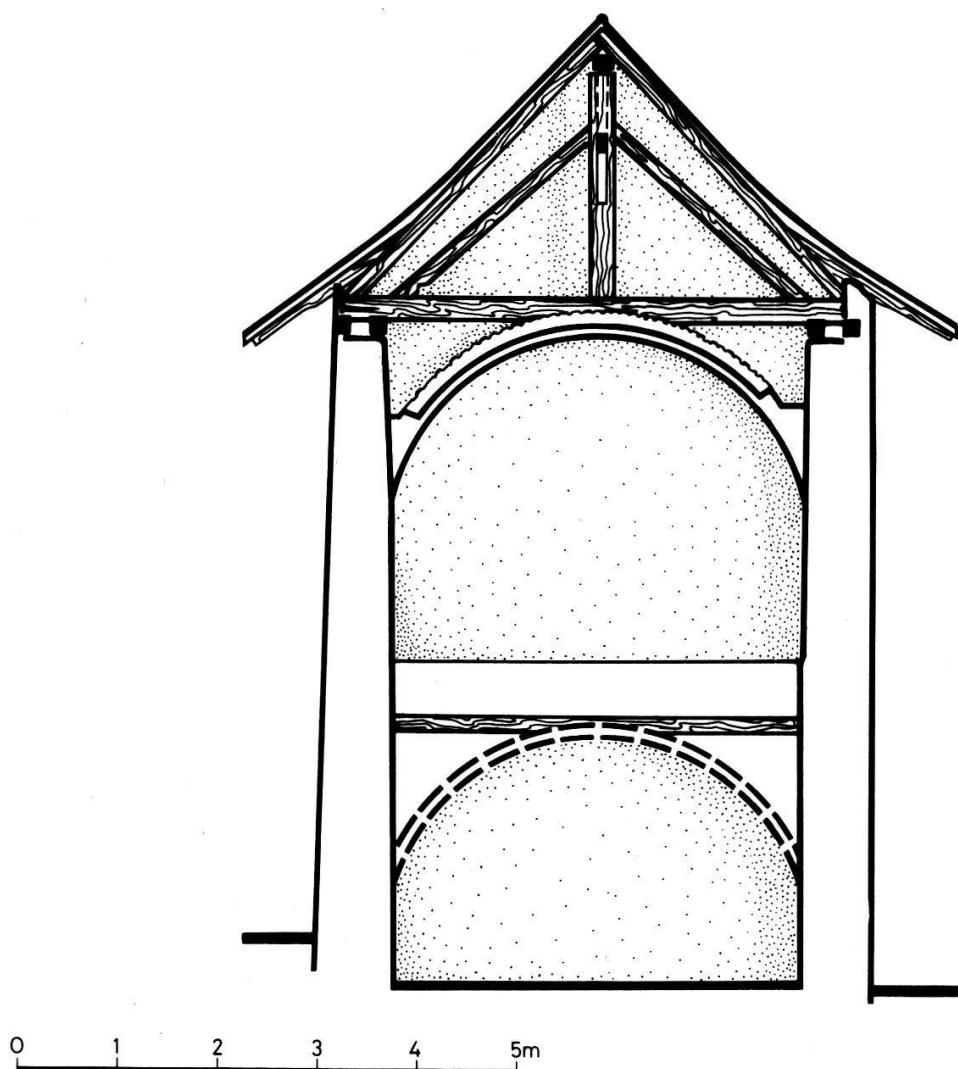
Abbildung 37 Querschnitt durch das Nazareth mit rekonstruiertem unteren Gewölbe; Maßstab 1 : 100.

Man hat das Nazareth als einen recht massiven Anbau (FASSBIND spricht von einem soliden Gebäude) an die Kirche *mit zwei kreuzgratgewölbten Geschossen* zu rekonstruieren. Er ist gesamthaft als *Neubau entstanden*, wobei die Nordwestecke auf die Abbruchkrone der mittelalterlichen Klausurmauer gesetzt worden ist. Der ursprünglich einzige Zugang lag auf der Nonnenempore und war offenbar mit einer Eisentüre zu verschließen. Eine *Steintreppe* in der Südwestecke verband die beiden Geschosse, die beide einen *Tonplattenbo-*

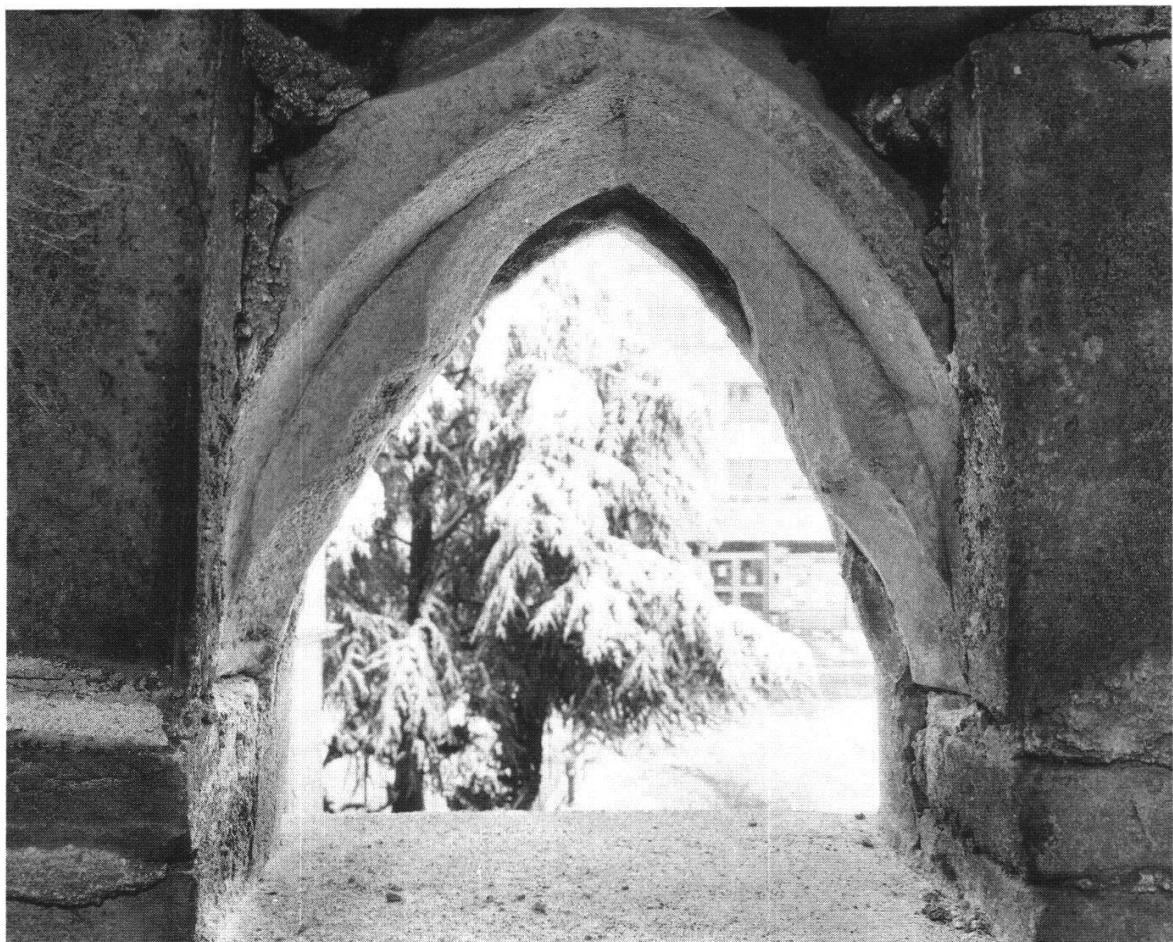
Abbildung 38 Nazareth, nördliche Giebelwand, Westfenster mit wiederverwendetem Maßwerk-Fragment eines Lanzettfensters.

Im nördlichen Giebel des Nazareth wurden zwei als Spolien vermauerte Fragmente von Maßwerkfenstern festgestellt (Abb. 38 und 39). Diese in den äußereren Abmessungen rund 50 x 36 cm großen Bruchstücke waren aus einem hellbraunen, feinkörnigen Sandstein gearbeitet worden. Es handelt sich dabei um den spitzbogigen Abschluß von Lanzettfenstern mit einer lichten Öffnung von rund 32 cm Breite und 25 cm Höhe (Abb. 40 und 41). Die Bogenstücke werden durch flache, unprofilierte Stäbe begrenzt, wobei auf der einen Seite der Ansatz eines weiteren Lanzettbogens faßbar wird, während auf der gegenüberliegenden Seite der Ansatz eines größeren Bogens aus dem kleineren herauswächst. Die kleinere Bogenöffnung zeigt seitliche Nasen, deren Spitzen abgeschlagen worden sind. Über dem Spitzbogen sind je zwei Einkerbungen als Füllsel faßbar sowie seitlich der Bogenöffnung je der Ansatz eines gerundeten Maßwerkmotivs. Am Scheitel der Bogenöffnungen haben sich Teile des Fensteranschlages erhalten.

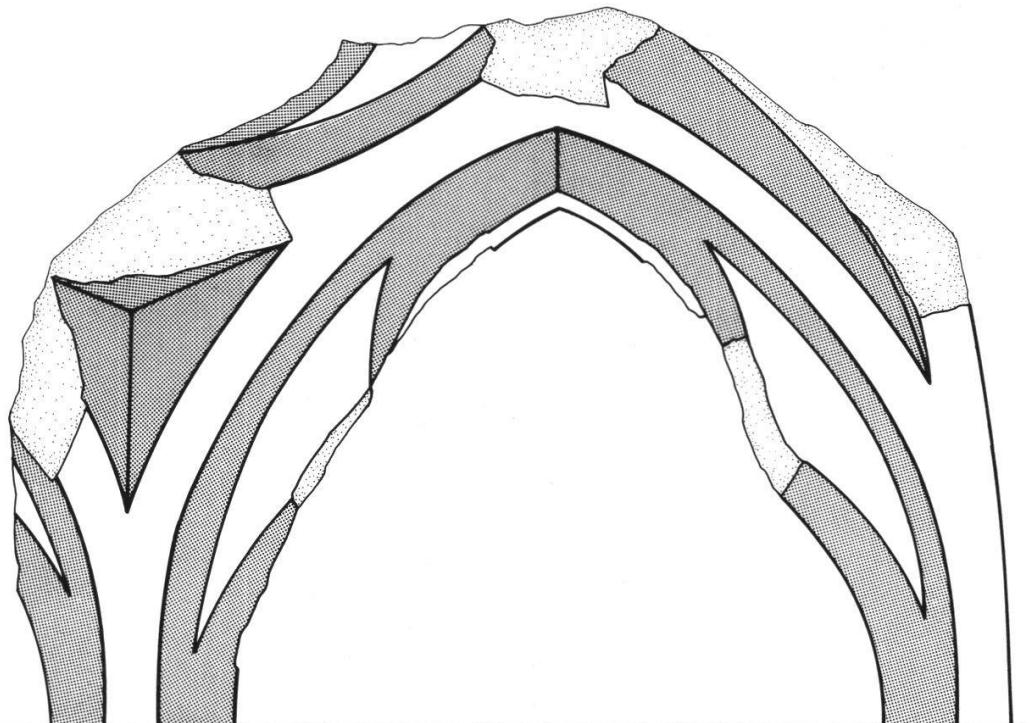
Abbildung 40 Nazareth, Maßwerk-Fragment vom Westfenster; Maßstab 1 : 5.

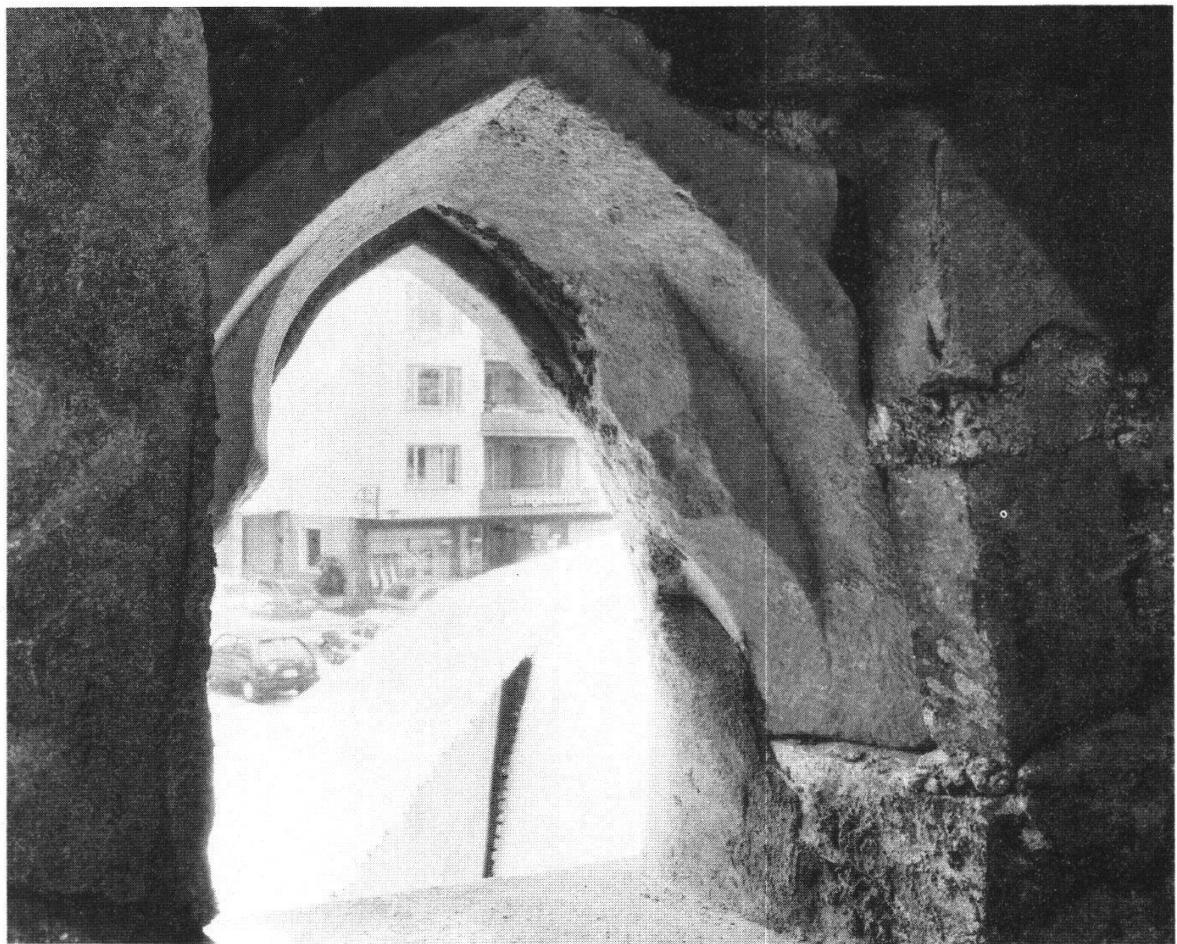
Abbildung 39 Nazareth, nördliche Giebelwand, Ostfenster mit wiederverwendetem Maßwerk-Fragment eines Lanzettfensters; Schrägangsicht von Südwesten.

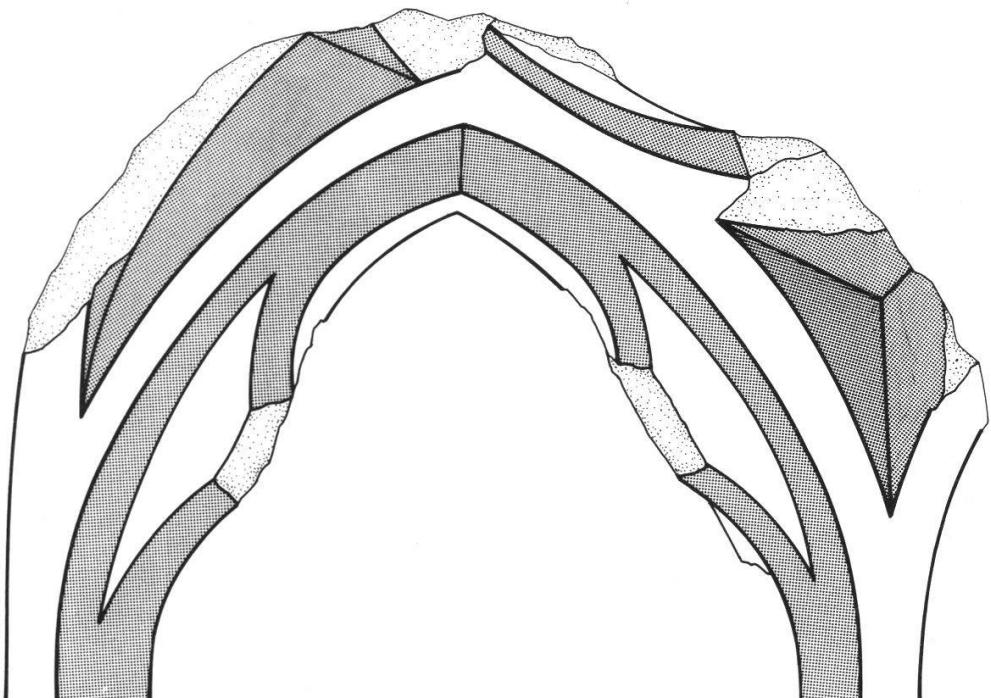
Abbildung 41 Nazareth, Maßwerk-Fragment vom Ostfenster; Maßstab 1 : 5.
