Archäologische Untersuchungen im Frauenkoster St. Peter am Bach, Schwyz

Von Georges Descoedres und René Bacher

Vorgängig der 1986 begonnenen Restaurierung der Kirche des Dominikanerinnenklosters St. Peter am Bach in Schwyz nach einem Projekt von Architekt Hans Steiner, Brunnen, wurden eine *archäologische Ausgrabung* in der *Klosterkirche* sowie eine *Grabung*, verbunden mit einer *Bauuntersuchung*, im sogenannten *Nazareth* durchgeführt. Anlaß dazu boten die vorgesehene Installierung einer Bodenheizung in der Kirche sowie die Umgestaltung des Nazareth zu einer Kapelle. Die Ausgrabungen betrafen den Innenraum der Kirche bis an die Stipites der Altäre sowie den gesamten Innenraum des Nazareth. Freigelegt wurde der Innenbereich der mittelalterlichen Klosterkirche bis auf das älteste Bodenniveau. In einzelnen Sondierungen wurde die Grabung bis auf den gewachsenen Boden vorangetrieben. Die in die mittelalterliche Kirche angelegten Gräber wurden soweit möglich beobachtet und dokumentiert. Von einer Ausnahme abgesehen erlaubten es die Umstände allerdings nicht, sie auch auszuheben. Die Schichten im Innern des Nazareth wurden bis in den gewachsenen Boden freigelegt.

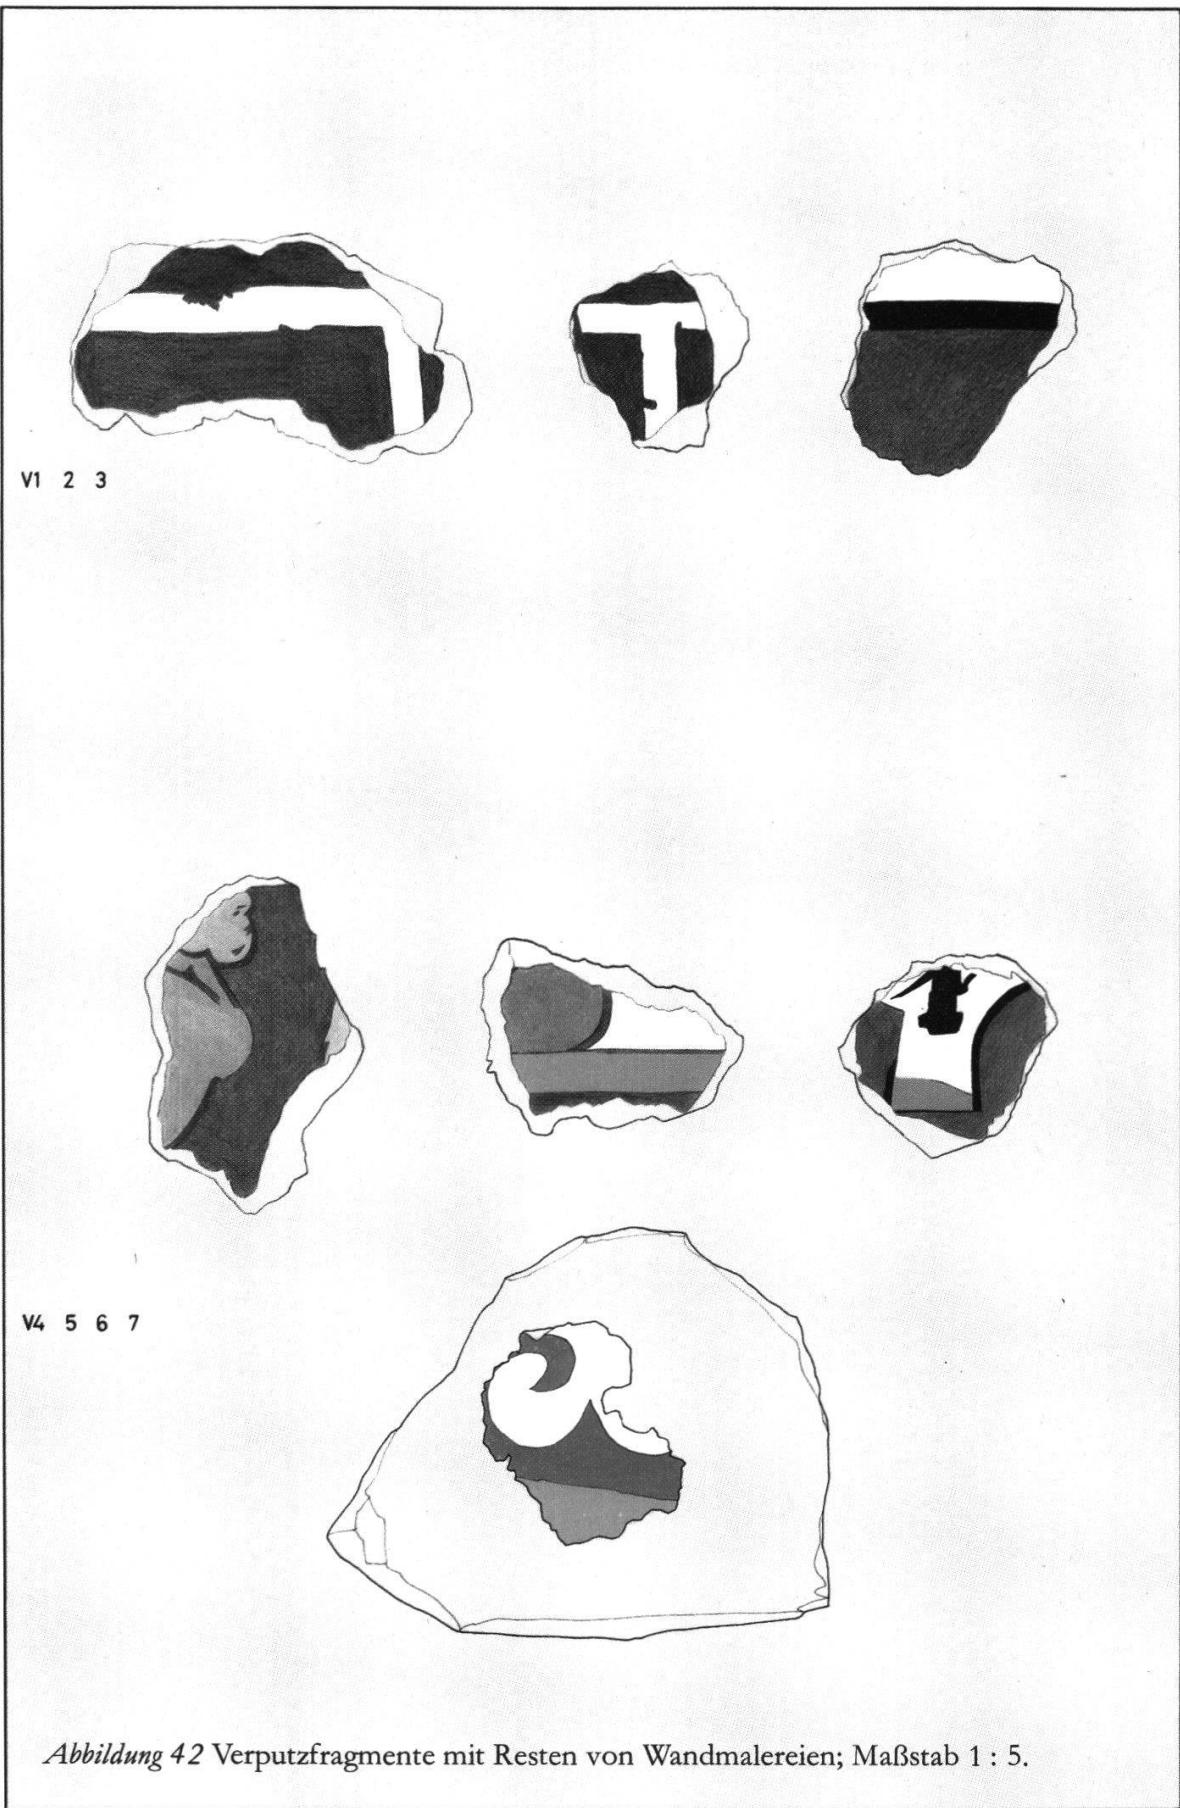
Abbildung 42 Verputzfragmente mit Resten von Wandmalereien; Maßstab 1 : 5.

Die Fragmente V1–V3, die aus der Ostkirche stammen, dürften zu einer gemalten Sockelzone gehören, die graue Sandsteinquader imitiert. Derselbe graue Grund ist auch beim Fragment V4 sowie mit den unteren Malschichten bei V10 und V11 zu fassen, und man möchte diese Bruchstücke dem gleichen Programm zuordnen wie die Quadermalerei. Dazu dürften auch die Fragmente V5 und V6 sowie V8 und V9 zu zählen sein, während dagegen V7 eine davon abweichende, grellere Farbigkeit aufweist.

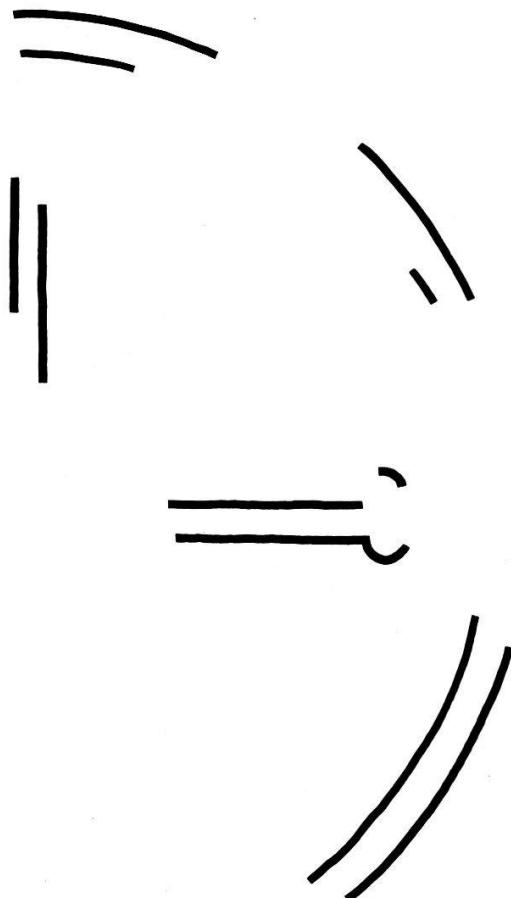
Abbildung 44 Westkirche, Nordwand; Weihekreuz-Fragment V12, (vor)geritzt; Maßstab 1 : 5.

Die Wände der Westkirche waren verputzt und weiß gekalkt. Als älteste Malschicht, welche gleichzeitig mit dem Bau um die Mitte des 14. Jahrhunderts entstanden ist, waren einzig Teile eines *Weihekreuzes* zu fassen, dessen Umrisse in den feuchten Verputz vorgeritzt worden sind. Bei dem in einem Ring eingeschriebenen Weihekreuz scheint es sich entweder um eine reduzierte Form des Krückenkreuzes mit gerundeten Enden oder wohl eher um ein Lilienkreuz gehandelt zu haben (Abb. 44).
