Archäologische Untersuchungen im Frauenkoster St. Peter am Bach, Schwyz

Von Georges Descoeudres und René Bacher

Einleitung

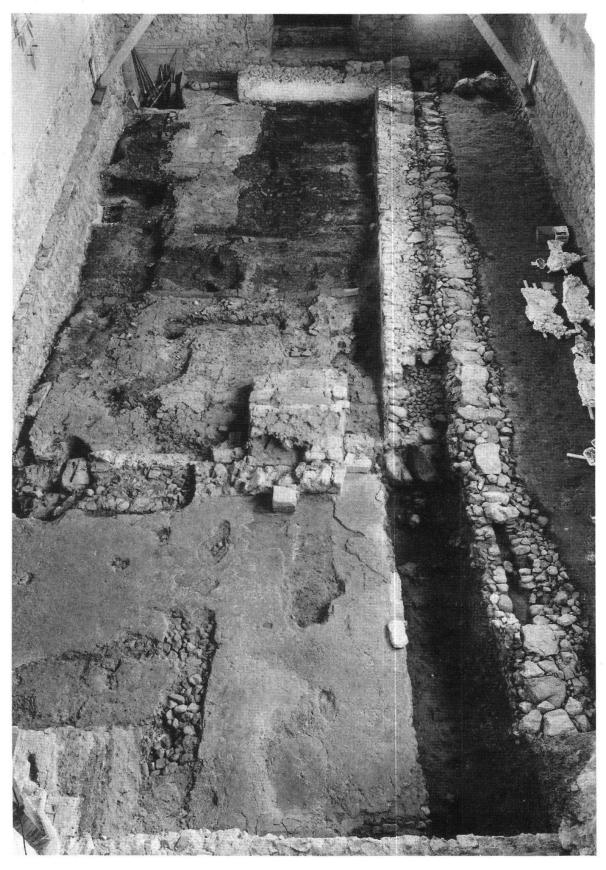
Abbildung 5 Überblick über die Ausgrabungen im Innern der heutigen Kirche gegen Westen. Im Innern der Ostkirche (Vordergrund) sowie der Westkirche sind jeweils die jüngsten Bodenniveaus freigelegt.

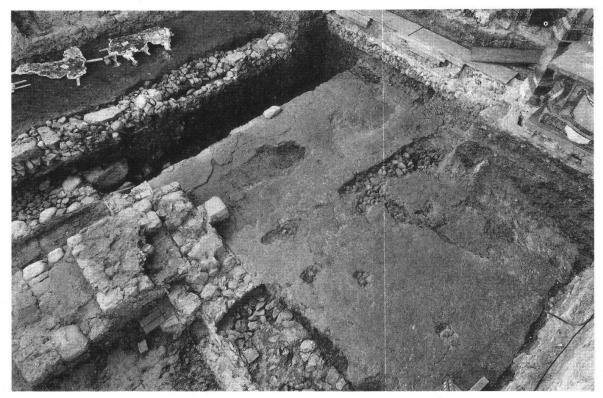
Abbildung 6 Westbereich der Ostkirche mit Mauergrube der Nordwand; links die Trennwand mit dem darin eingelassenen Nordaltar der Westkirche; am unteren Bildrand der Durchgang durch die Trennwand; freigelegt ist der jüngste Zustand; Ansicht gegen Nordosten.

Von der Nordmauer der Ostkirche konnte bei unseren Ausgrabungen im wesentlichen nur die 1,10–1,20 m breite und gegenüber dem Innenniveau der Kirche rund 0,70 m tiefe Mauergrube gefaßt werden. Diese war mit Abbruchschutt gefüllt, vor allem Abbruch eines feinkörnigen, grau-braunen Mauerund Verputzmörtels, wie ein solcher bei den Ausgrabungen von 1986 nirgendwo in situ festgestellt werden konnte. An der Sohle dieser in den gewachsenen Boden eingetieften Mauergrube waren Negative von Lesesteinen sowie vereinzelte Steine als Zeugen der abgerissenen Nordmauer zu beobachten.

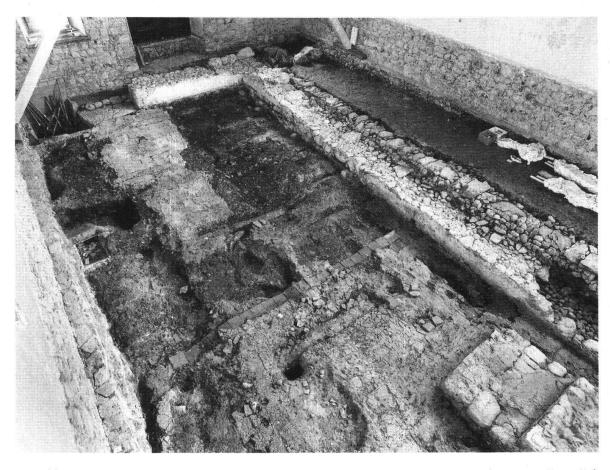
Abbildung 7 Westkirche mit jüngstem Bodenniveau; Ansicht gegen Nordwesten. Deutlich sichtbar sind die starken Verformungen des Fußbodenniveaus durch den Einsturz der Längswände.

In unseren Ausgrabungen war festzustellen, daß man beim Abbruch der beiden Teile der Kirchenanlage (Ost- und Westkirche) verschieden vorgegangen ist. Wie an der Nordmauer der Ostkirche zu ersehen war, hat man nicht nur die Wand abgetragen, sondern auch das Fundament praktisch bis auf den letzten Stein ausgehoben, offenbar um möglichst viel Baumaterial für den Neubau zu gewinnen⁹³. Bei der Westkirche wurden die Süd- sowie die Nordwand nicht abgetragen, sondern man hat diese Wände umgestürzt. Nachdem offenbar vorgängig die West- sowie die Ost- bzw. die ehemalige Trennwand zum Schwesternchor abgetragen worden sind, hat man die Nordwand gegen das Kircheninnere umstürzen lassen. Danach wurde das Steinmaterial dieser Mauer geborgen, so daß nur noch der Innenverputz mit den angrenzenden Steinnegativen der Mauer zurückblieb. Dasselbe Verfahren wurde danach auch an der Südwand angewandt, wobei anzumerken ist, daß das Umkippenlassen der beiden Wände im Innern der Westkirche eine starke Verformung der Bodenniveaus bewirkt hat (vgl. Abb. 7).

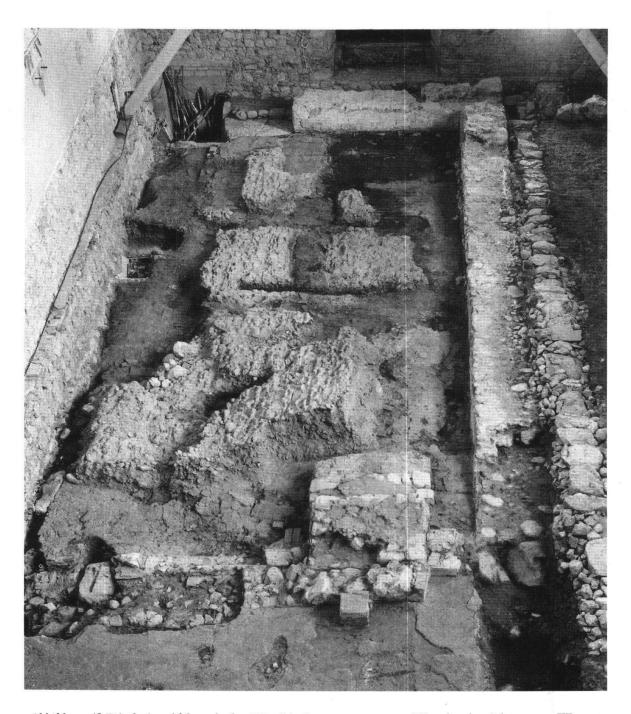
Abbildung 18 Die beim Abbruch der Westkirche umgestürzten Wände; Ansicht gegen Westen.

Wie der Einsturz der beiden Wände mit Bruchkanten etwa auf der Höhe der Fensterbänke technisch bewerkstelligt worden ist, ließ sich im einzelnen nicht ermitteln. Festzustellen waren drei Nord-Süd verlaufende Negative von liegenden sowie ein Negativ von einem stehenden Balken, die nach dem

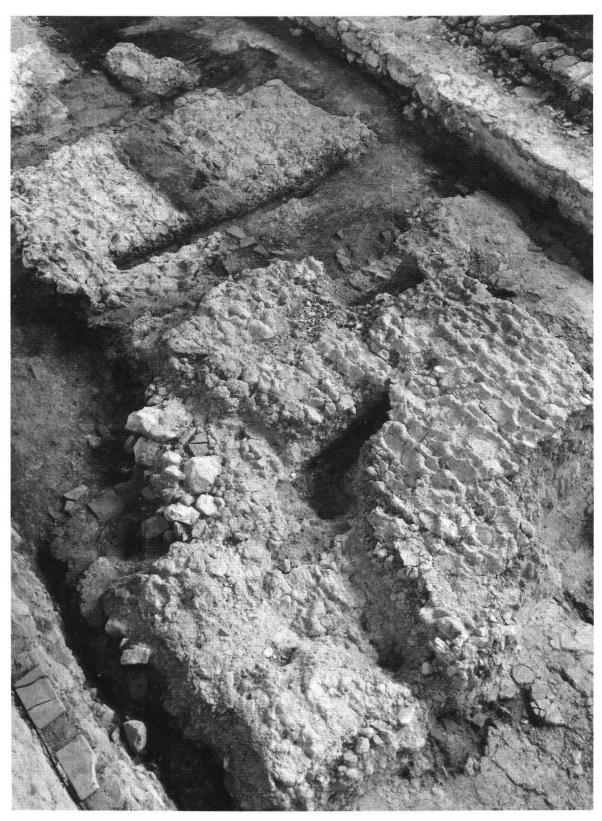
Abbildung 19 Detail der Abb. 18; Ansicht gegen Nordwesten. Rechts Teile der umgestürzten Südwand mit deutlich sichtbaren Steinnegativen; links oben umgestürzte Teile der Nordwand. In der Bildmitte sichtbar sind die Negative eines stehenden sowie (teilweise sichtbar) eines liegenden Balkens als Behelfskonstruktion zur Stützung der Südwand. Diese nach dem Einsturz der Nordwand angebrachte Konstruktion wurde entfernt, bevor die Südwand umgestürzt worden ist.

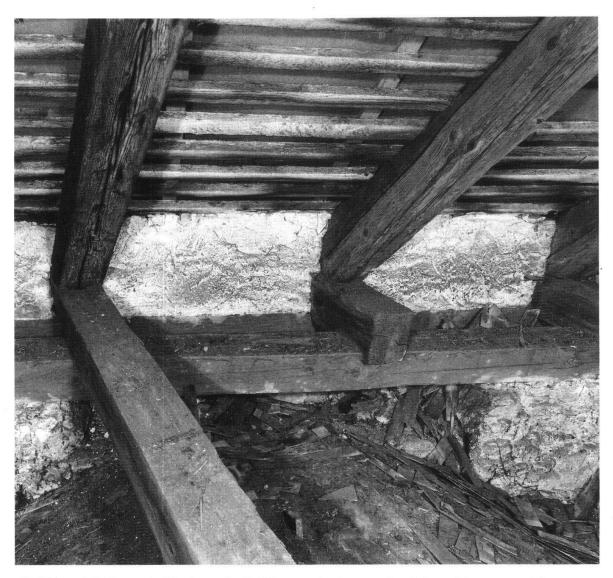
Abbildung 30 Nazareth, Dachgeschoß, Westwand mit ursprünglichem Verputz, welcher gegen die Dachstuhlkonstruktion zieht. Im Vordergrund: Gewölbekalotte.

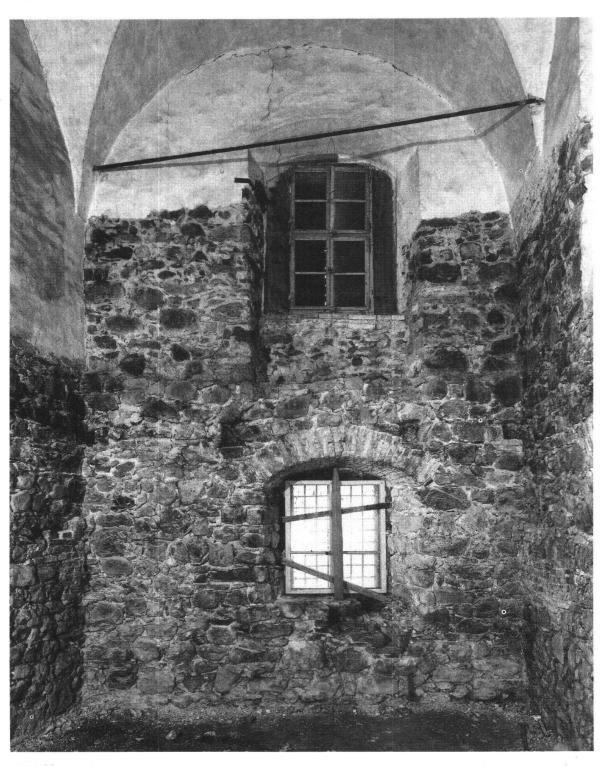
Abbildung 32 Nazareth, Ansicht der Nordwand. Die sichtbaren Balkenlöcher stammen vom Einzug einer Holzdecke im 19. Jahrhundert.
