Artikel: Archäologische Untersuchungen am Beinhaus in Morschach
Autor: Descœudres, Georges / Bacher, René
DOI: <https://doi.org/10.5169/seals-166214>

Archäologische Untersuchungen am Beinhaus in Morschach

von Georges Descœudres und René Bacher

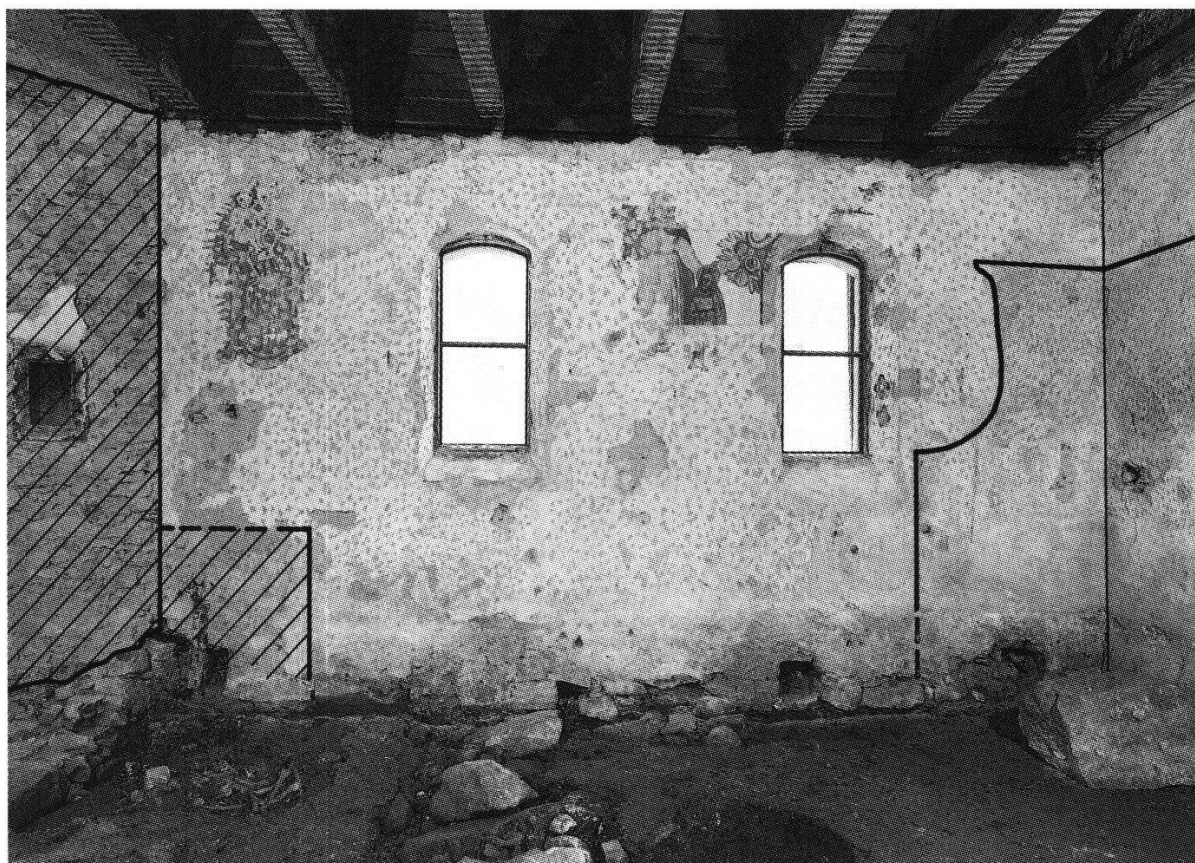
Abbildung 6 Südwand des Schiffes zur Zeit der archäologischen Untersuchungen. Links im Bild sind (schraffiert) der vermauerte Ausriß der südlichen Chorschulterwand und daran angrenzend die aufgrund von Verschmutzungen faßbare Form des ehemaligen Nebenaltars zu erkennen. Die Mauertlöcher im untern Teil der Wand sind 1828 zur Belüftung des Hohlraumes unter dem Fußboden angelegt worden (Foto Fibbi-Aeppli).

Bauliche Reste des bei der Weihe von 1557 erwähnten Nebenaltars haben sich keine erhalten. Auf dem Verputz der Südwand (Abb. 6) waren jedoch Verschmutzungen zu beobachten, welche einen gegen die Triumphbogenwand gesetzten Altarstipes von 0.90 m Tiefe definieren. Ob es sich dabei um Spuren des ursprünglichen oder eines nachträglich erneuerten Nebenaltars handelte, ist ungewiß, doch dürfte der Standort in beiden Fällen der gleiche gewesen sein, wie dies durch die asymmetrische Anlage der Triumphbogenwand nahegelegt und durch die Jahrzeitstiftung von 1561 an den Altar «auf der rechten Seite» bestätigt wird.
