Artikel: Archäologische Untersuchungen am Beinhaus in Morschach
Autor: Descœudres, Georges / Bacher, René
DOI: <https://doi.org/10.5169/seals-166214>

Archäologische Untersuchungen am Beinhaus in Morschach

von Georges Descœudres und René Bacher

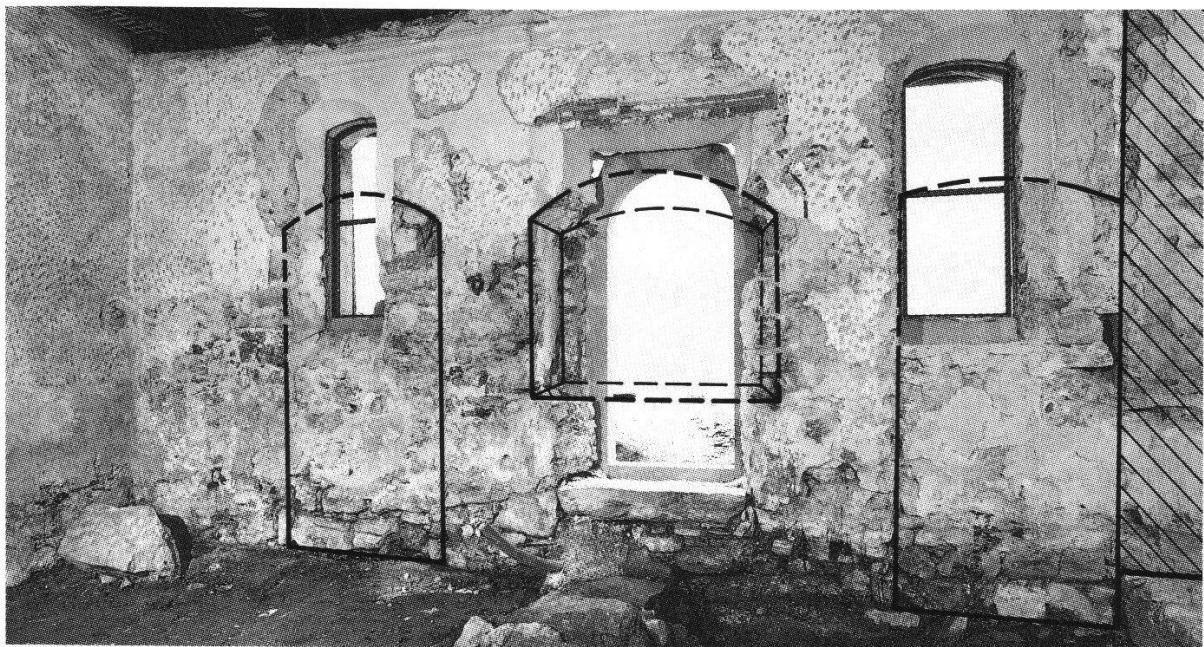
Abbildung 4 Nordwand des Schiffes zur Zeit der archäologischen Untersuchungen. Eingezeichnet sind die festgestellten Baufugen (ausgezogene Linien) der beiden Eingänge und des Seelfensters. Die gestrichelten Linien sind ergänzende Rekonstruktionen. Rechts im Bild (schraffiert) der vermauerte Ausriß der nördlichen Chorschulterwand (Foto Fibbi-Aeppli).

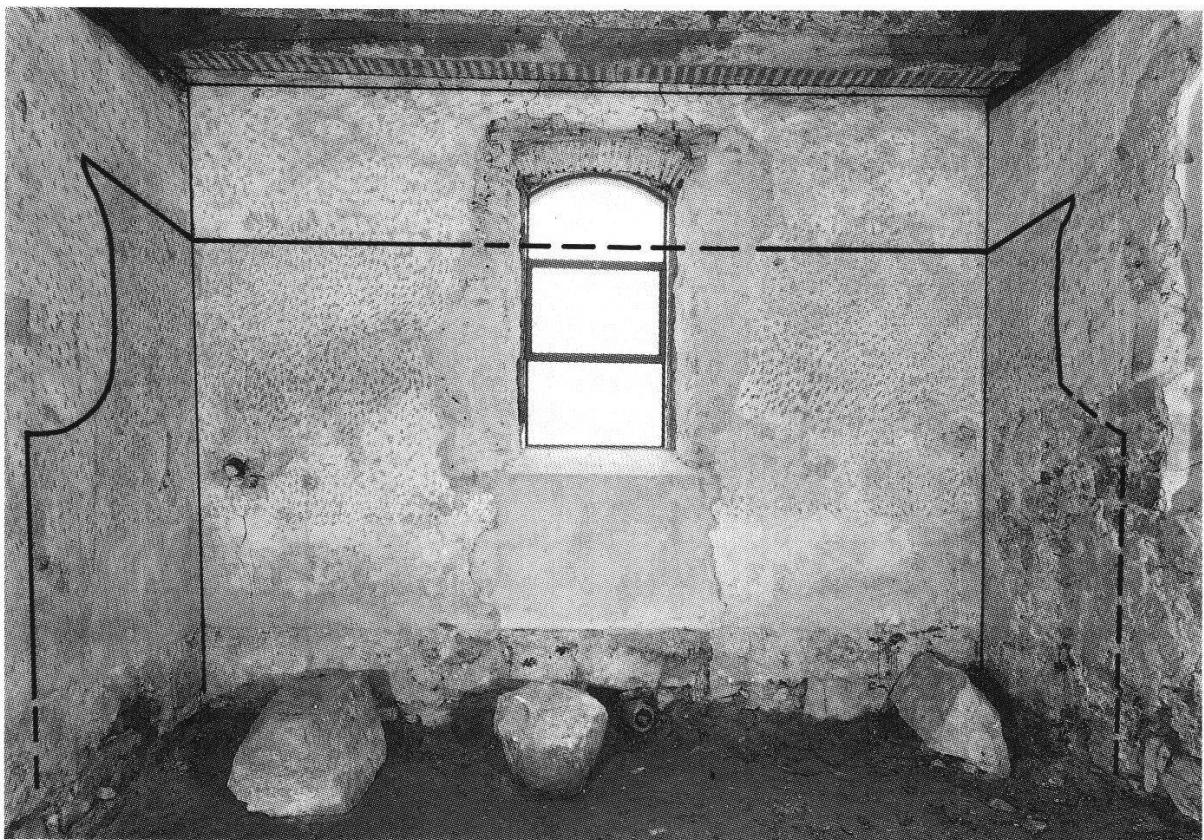
Abbildung 5 Westwand des Schiffes zur Zeit der archäologischen Untersuchungen. Ausgezogen sind die Grenzen von festgestellten Verschmutzungen, die von den bis 1828 im Beinhaus aufgeschichteten Gebeinen herrühren. Die Umgrenzungen geben die Form der ehemaligen Totengatter wieder. Die Steinblöcke sind 1828 eingetragen worden und dienten als Auflager des damals aufgehöhten Fußbodens. Das sichtbare Fenster war lediglich ein Provisorium während der jüngsten Restaurierung (Foto Fibbi-Aeppli).

An der Westwand (Abb. 5) sowie anschließend an den Längswänden mit einer Tiefe von 0.75 m bzw. 1.25 m konnten deutliche Verschmutzungen auf dem ursprünglichen Verputz beobachtet werden, wo einstmais die Gebeine aufgeschichtet waren. Wie das gesimsartige Auskragen dieser Verschmutzungen beim oberen Abschluß nahelegt, ist hier mit kastenartigen Aufbauten, sogenannten Totengattern oder Totenkratten, zu rechnen, worin die Gebeine gestapelt worden sind²⁸.

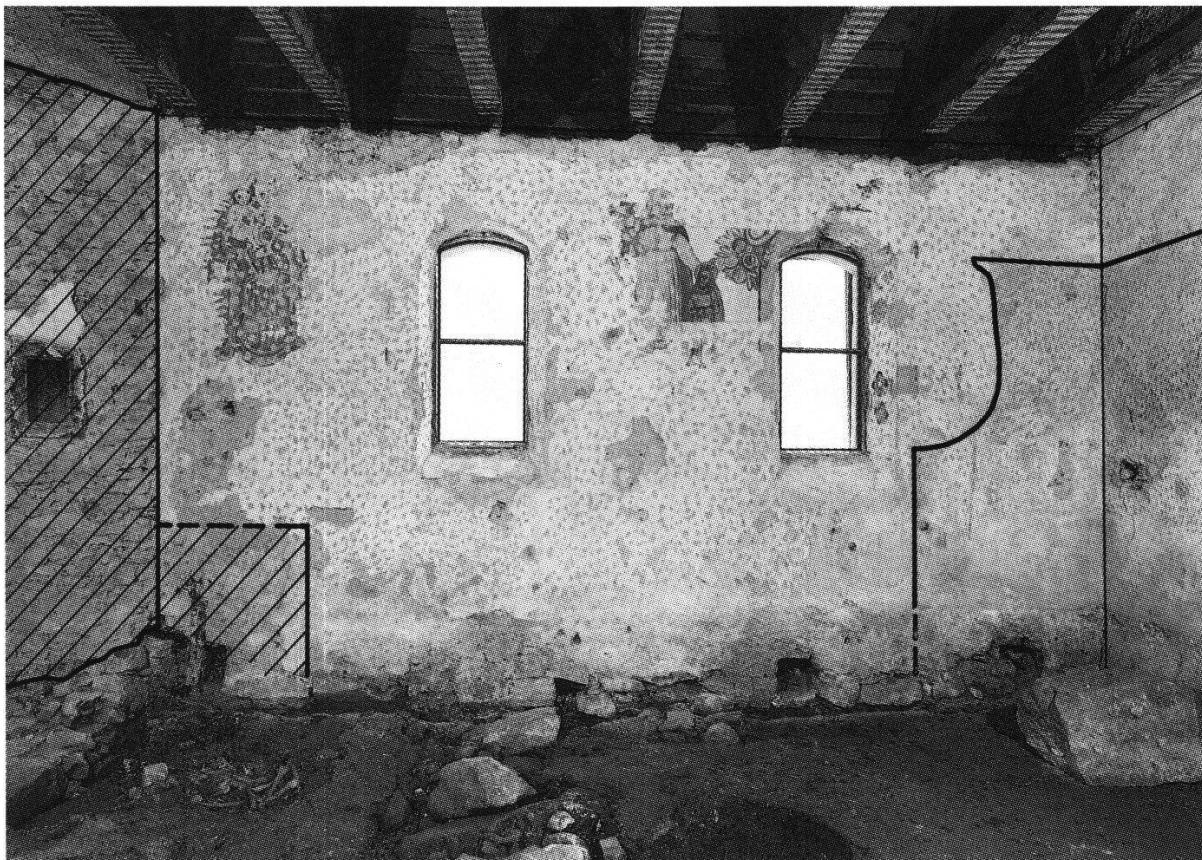
Abbildung 6 Südwand des Schiffes zur Zeit der archäologischen Untersuchungen. Links im Bild sind (schraffiert) der vermauerte Ausriß der südlichen Chorschulterwand und daran angrenzend die aufgrund von Verschmutzungen faßbare Form des ehemaligen Nebenaltars zu erkennen. Die Mauerlöcher im unteren Teil der Wand sind 1828 zur Belüftung des Hohlraumes unter dem Fußboden angelegt worden (Foto Fibbi-Aeppli).

Bauliche Reste des bei der Weihe von 1557 erwähnten Nebenaltares haben sich keine erhalten. Auf dem Verputz der Südwand (Abb. 6) waren jedoch Verschmutzungen zu beobachten, welche einen gegen die Triumphbogenwand gesetzten Altarstipes von 0.90 m Tiefe definieren. Ob es sich dabei um Spuren des ursprünglichen oder eines nachträglich erneuerten Nebenaltares handelte, ist ungewiß, doch dürfte der Standort in beiden Fällen der gleiche gewesen sein, wie dies durch die asymmetrische Anlage der Triumphbogenwand nahegelegt und durch die Jahrzeitstiftung von 1561 an den Altar «auf der rechten Seite» bestätigt wird.

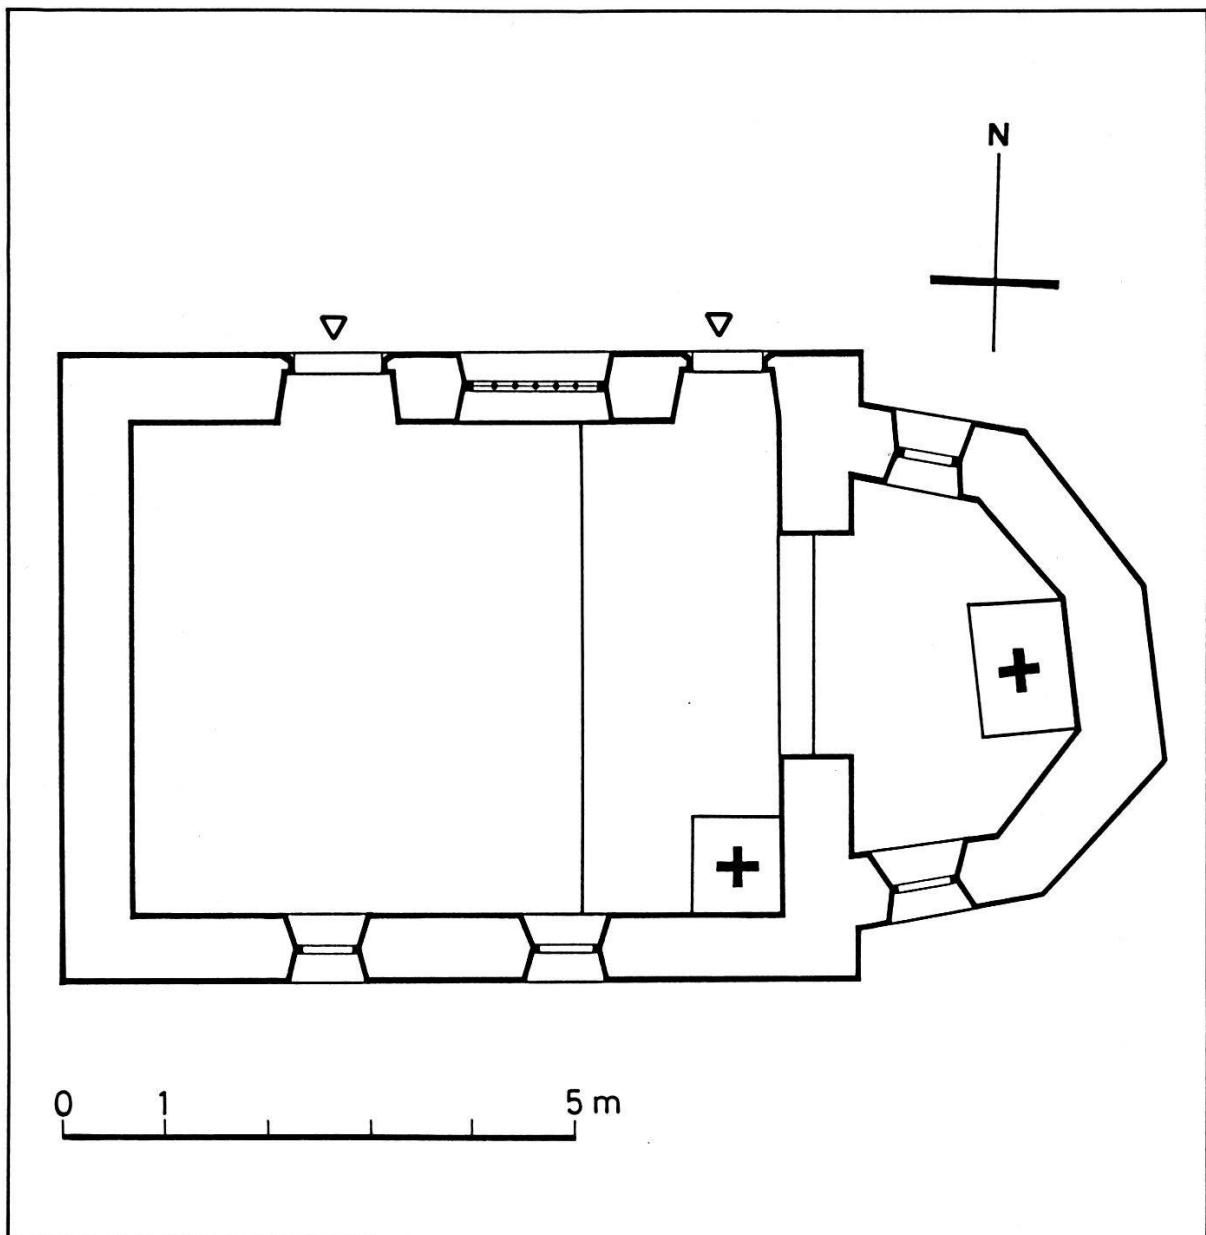
Abbildung 8 Rekonstruierter Grundriß des Beinhauses von 1557. Weggelassen sind das Chorgitter sowie mögliche Suppedanea der Altäre. Maßstab 1:100.

Es ist somit davon auszugehen, daß die beiden Funktionen dieses Gotteshauses als Kapelle und Ossuar räumlich in gewisser Weise geschieden worden sind (Abb. 8). Der größere westliche Teil des Schiffes wäre demnach als eigentliches Beinhaus (Ossuar) eingerichtet gewesen, der östliche, um eine Stufe tiefer gelegene Teil zusammen mit dem Altarhaus als Kapelle. Jeder dieser beiden Teile wies einen eigenen Eingang auf³¹. Die Tatsache, daß der östliche Eingang soweit wie nur möglich gegen Osten gerückt worden ist, dürfte somit durch die Binnengliederung des Schiffes mittels der erwähnten Stufe begründet gewesen sein.

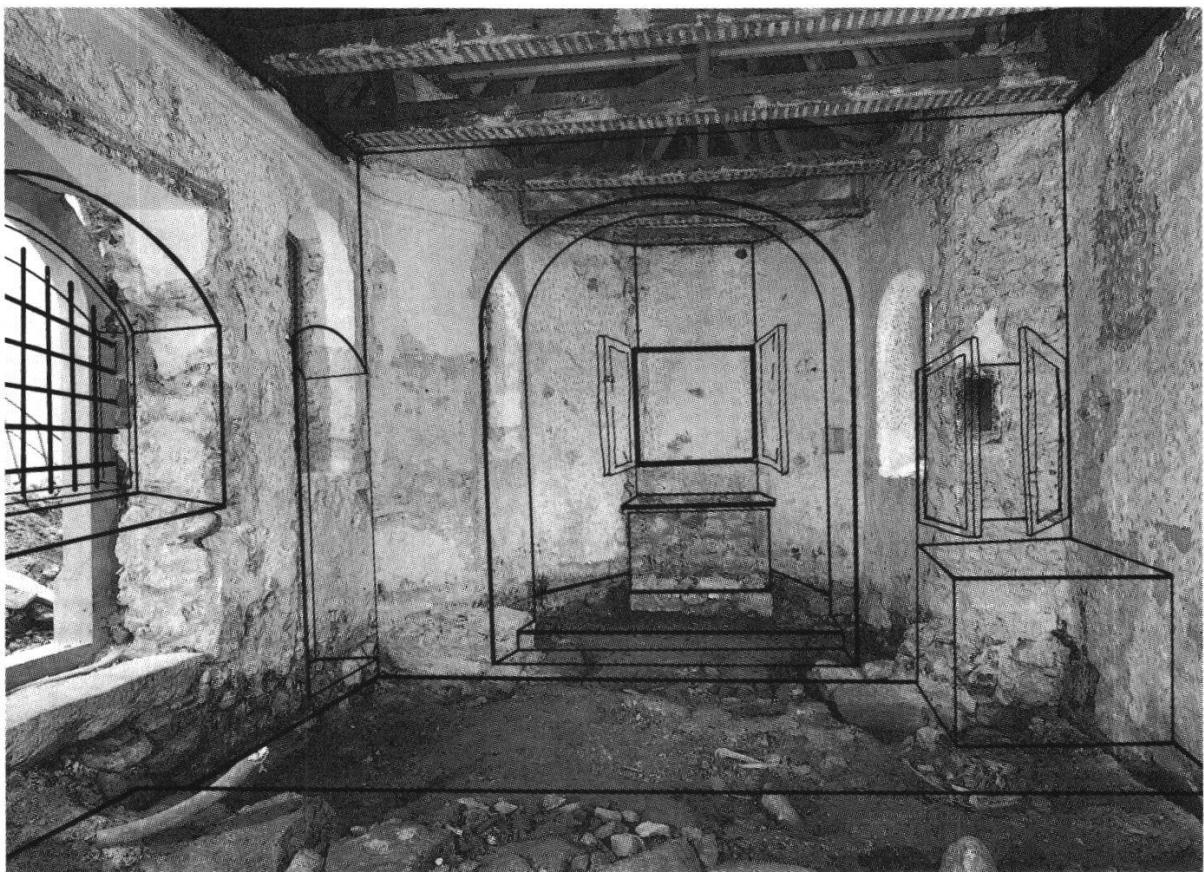
Abbildung 9 Ostteil des Schiffes und Chor des Beinhauses zur Zeit der archäologischen Untersuchungen. Als Rekonstruktion eingezeichnet sind die ursprünglichen Bauteile sowie die Altäre (Foto Fibbi-Aeppli).
