Rubrik: Denkmalpflege im Kanton Schwyz 1992/93

Denkmalpflege im Kanton Schwyz 1992 / 1993

Markus Bamert

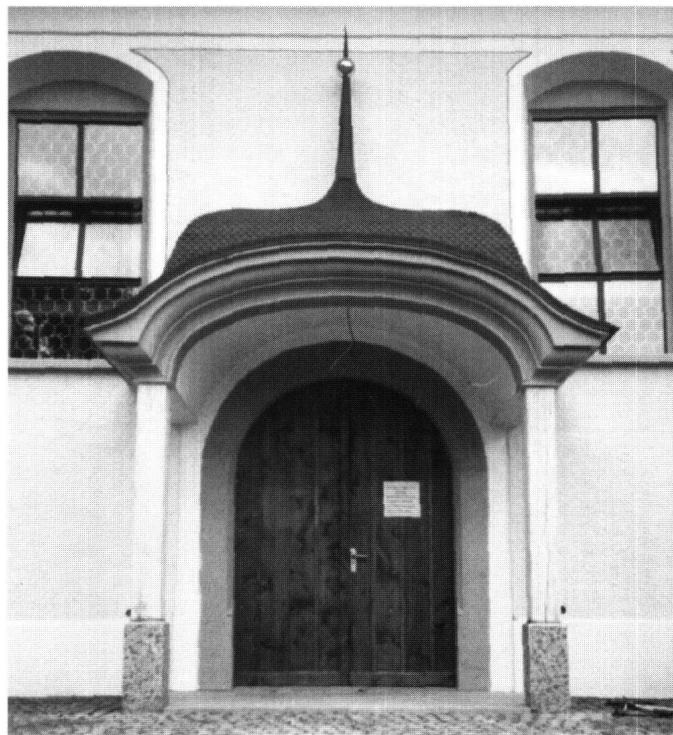
Abb. 1: Schwyz, Klösterli St. Josef im Loo. Für die Wiederherstellung der Farbigkeit und des Vorzeichens diente eine kolorierte Zeichnung des Schwyzer Kleinmeisters David Alois Schmid.

konnte. Das grobe Vorzeichen der 50er Jahre wurde durch dasjenige ersetzt, das uns David Alois Schmid in einem hervorragenden Aquarell wiedergegeben hat. Zudem war das geschweifte Brett der Dachuntersicht noch erhalten, so dass die Form präzise rekonstruiert werden konnte. Neu dazu gekommen ist lediglich ein demontierbarer Winterverschlag.

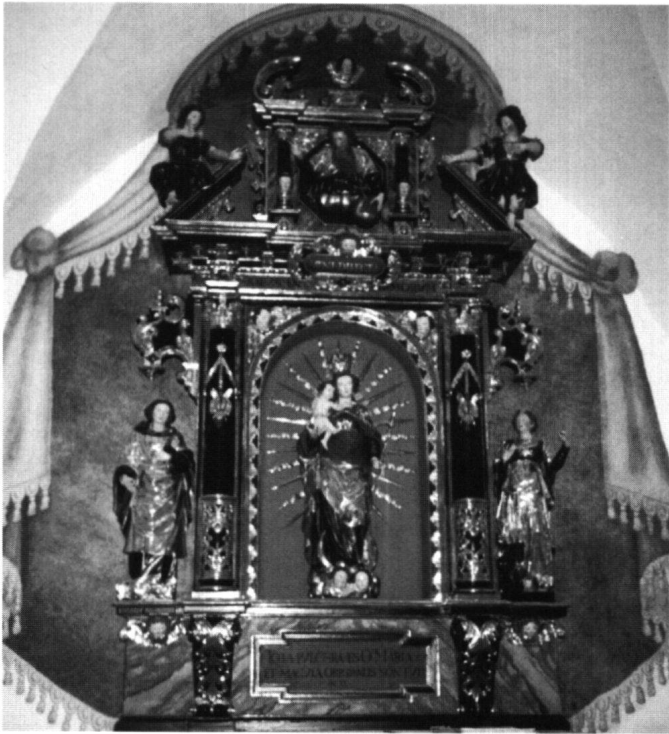
Abb. 2: Schwyz, Klösterli St. Josefin Loo. Im Innern dominieren heute der freigelegte Wandputz aus der Bauzeit und die dunklen Barockaltäre des 17. Jahrhunderts.

Der gründliche Bauuntersuch im Innern zeigte, dass alter Wandputz unter der Gipsglätte des späten 19. Jahrhunderts grossflächig erhalten war. Zwar war er zur besseren Haftung der Gipsglätte angespitzt worden, konnte aber freigelegt und erhalten bleiben. Zusammen mit der wertvollen Ausstattung aus der Zeit des Klösterlirektors Zehnder entstand der Leitfaden für die Restaurierung. Der alte Wandputz umriss auch die Form der ehemaligen Holzdecke. Zusammen mit dem Rhythmus der Nagellöcher im Dachstuhl konnten Form und Abfolge der Bretterdecke rekonstruiert werden. Die Bretter zeigen heute eine kalk-

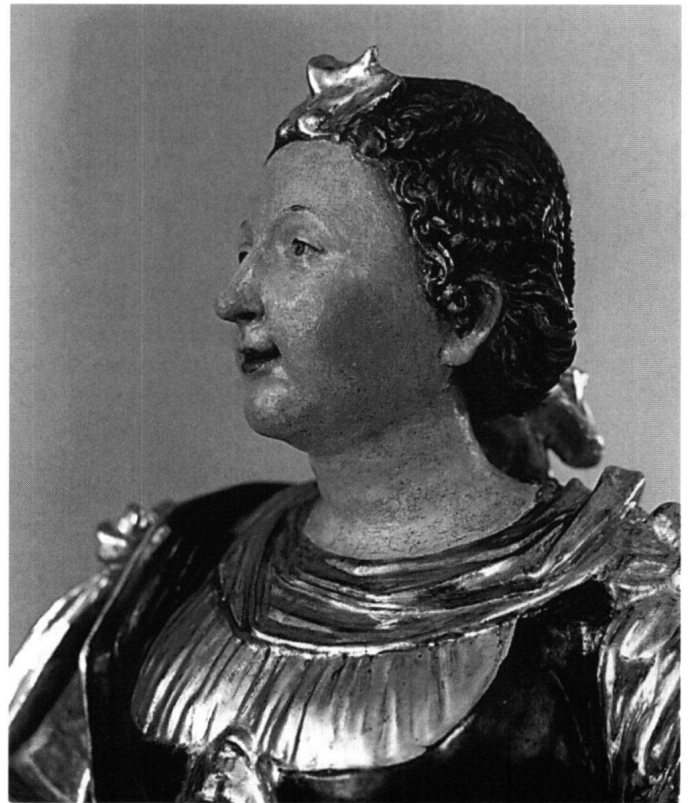
Abb. 3: Schwyz, Klösterli St. Josefin Loo. Einige Figuren des Altars in der Marienkapelle erinnern stilistisch an die Werkstatt Räbers in Luzern.

In der Marienkapelle, die durch ein Nussbaumgitter vom Kirchenschiff getrennt ist, fand sich hinter dem Altar eine Wandbemalung in Form eines Vorhanges. Die rechte Seite ist im Original recht gut erhalten, die linke musste rekonstruiert werden. Während die Seitenaltäre eindeutig die Handschrift der Wickartwerkstatt in Zug aufweisen, besitzen einige Figuren des Altars der Marienkapelle die Merkmale Räberscher Schnitzkunst. Woher diese Figuren übernommen wurden, ist unbekannt.

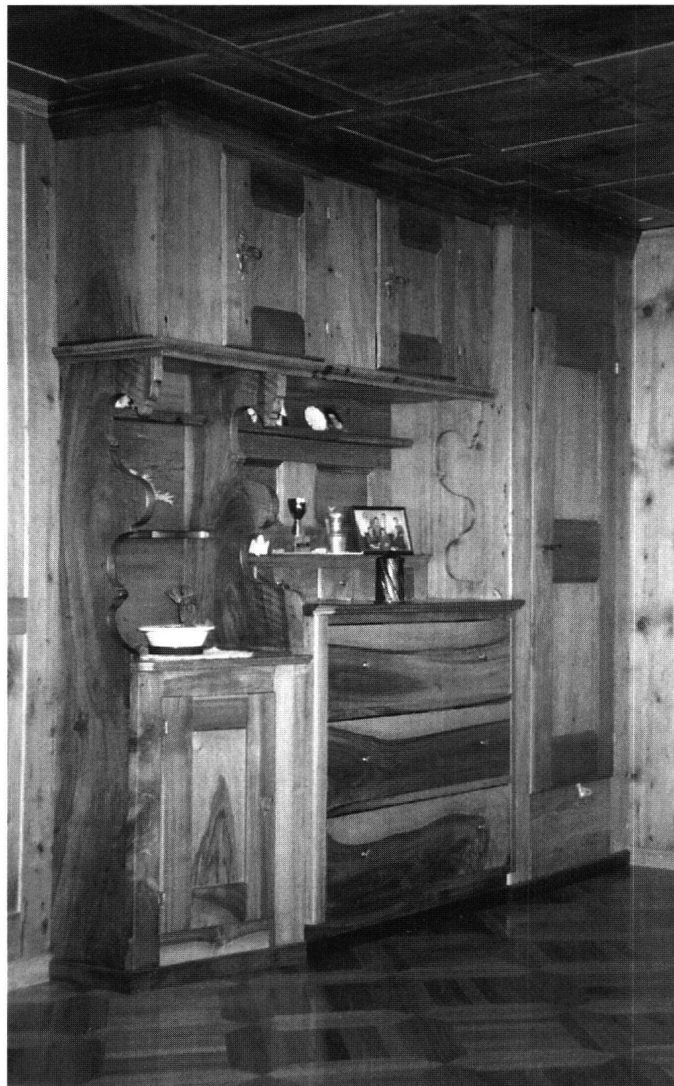
Abb. 4: Schwyz, Haus Büeler, Kaltbach. Die Stube besitzt ein einfaches Biedermeiertäfer und ein passendes Büffet mit Wandschrank.

tersuch zeigte jedoch, dass eine Rückführung des Gebäudes mit vernünftigen Mitteln durchzuführen war, zumal die eigentliche Substanz sich recht gut erhalten hatte. Anhand von Vergleichsbeispielen wurde die Breite der Lauben rekonstruiert und der Hauptzugang an die alte Stelle verlegt. Unter den Fenstern fanden sich die Montagelöcher für die Ziehläden. Im Innern wurde die alte Bauernstube mit dem einfachen Täfer und eingebauten Büffet restauriert.

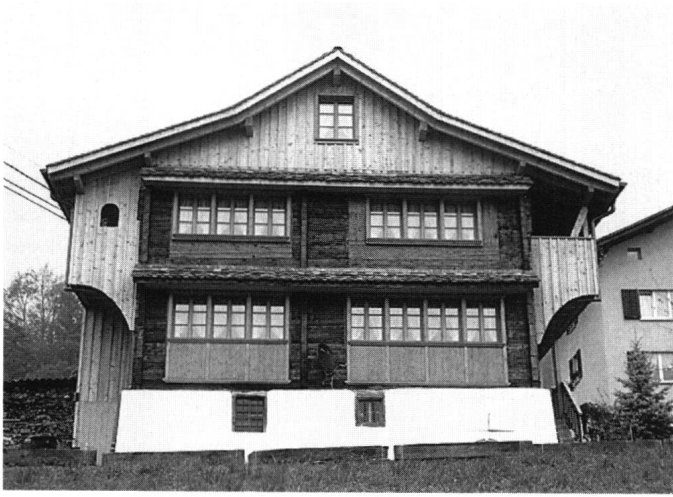
Abb. 5: Schwyz, Haus Büeler, Kaltbach. Nach der Restaurierung präsentiert sich das exponiert stehende Bauernhaus mit wiederhergestellten Lauben und Reihenfenstern mit Ziehläden.

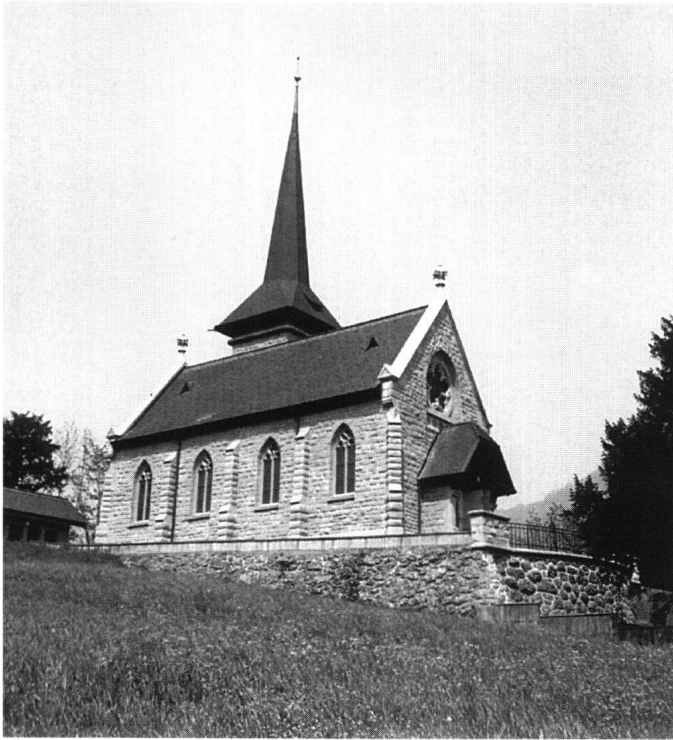
Abb. 6: Arth, reformierte Kirche Oberarth. Die Sandsteinfassaden nach der Sanierung. Wiederhergestellt sind die Firstabdeckungen aus Granit mit aufgesetzten Kreuzblumen.

Im gesamten sind die Hausteinpartien recht gut erhalten; Steinersatz war deshalb relativ wenig notwendig. Hingegen mussten einige Stellen aufmodelliert und neu gestopft werden. Anlässlich der Aussenrenovation der fünfziger Jahre waren hingegen die Abdeckplatten und die Kreuzblume an der Stirnfront verschwunden. Diese Partien wurden anhand von Photodokumentationen und der erhaltenen Abdeckung auf der Chorseite rekonstruiert.

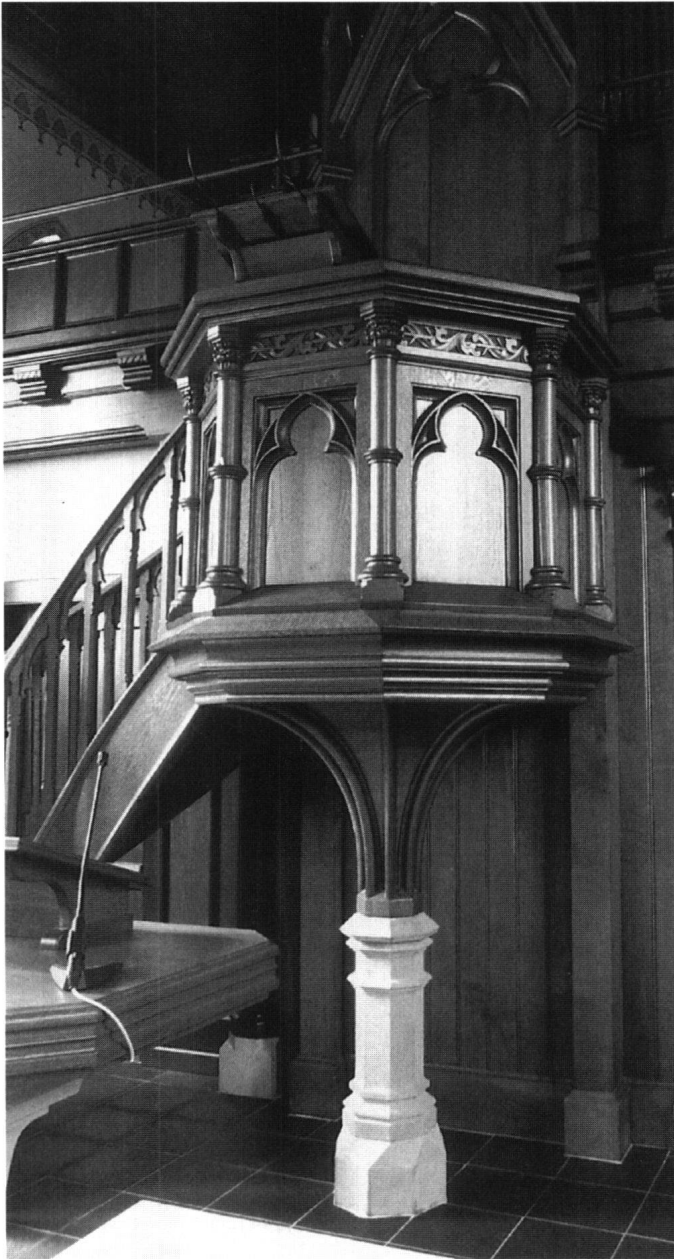
Abb. 8: Arth, reformierte Kirche Oberarth. Die in die Emporenbrüstung integrierte Kanzel wurde lediglich aufpoliert.

Im Innern zeigte der Untersuch, dass die Bemalung aus der Bauzeit unter späteren Anstrichen gut ablesbar war. Es handelt sich um eine Bänderung mit Blattmotiven um die Fenster, wie sie auch in der Buntverglasung enthalten ist. Ein breites Schablonenband zieht sich zudem entlang des Anschlusses der Wand-Decke. Auf der Eingangsseite liessen sich nur noch Spuren einer Inschrift, vermutlich eines Bibelspruchs, feststellen. Der Inhalt war jedoch nicht mehr eruierbar, so dass auf eine Wiederherstellung verzichtet wurde. Die Decke besteht aus einer Balkenkonstruktion mit daraufliegendem, für die Zeit typischen Fastäfer. Diese zeigt die gleiche Differenzierung in hellen und dunklen Lasuren wie das Wandtäfer. Eine Bemalung der Fasen am Balkenwerk war nicht festzustellen. Die Chorwand mit integrierter Empore und Kanzel wurde, soweit es sich um Hartholzteile handelt, aufpoliert, die Tannenteile erhielten die gleichen Lasuren wie Täfer und Decke.

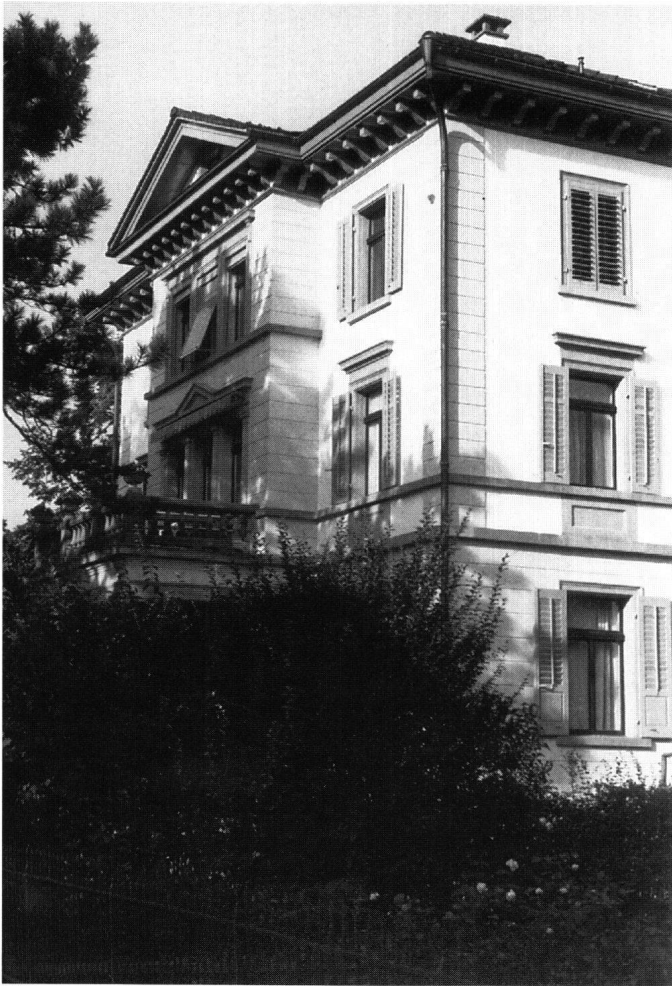
Abb. 9: Ingenbohl, Haus Eberle, Bahnhofstrasse, Brunnen. Die Villa gehört zu den qualitativsten Gebäuden des Spätklassizismus im Kanton Schwyz.

Die Villa Eberle an der Bahnhofstrasse in Brunnen ist ein typisches Bauwerk der Gründerzeit mit leicht vorgezogenem Mittelrisalit und vorgebauter Säulenhalle in Sandstein. Auf ein Sockelgeschoss folgen zwei Vollgeschosse, darüber liegt das Walmdach mit markanter Dachuntersicht. Trotz diverser Restaurierungen konnte die ursprüngliche Farbigkeit in aussagekräftigen Spuren erfasst werden. Im wesentlichen besteht diese in einem Wechsel zwischen kalten und warmen Grautönen, die dem Objekt eine grosse Eleganz verleihen. Der Sandstein ist naturbelassen, die Dachuntersicht besitzt den schwersten und kühlfsten Grauton, während die Putzquader an den Ecken und der Sockel einen hellen Grauton aufweisen, der sich im leicht vorgezogenen Mittelrisalit wiederholt. Der Putzton ist entsprechend des Befundes lediglich leicht grau getönt.

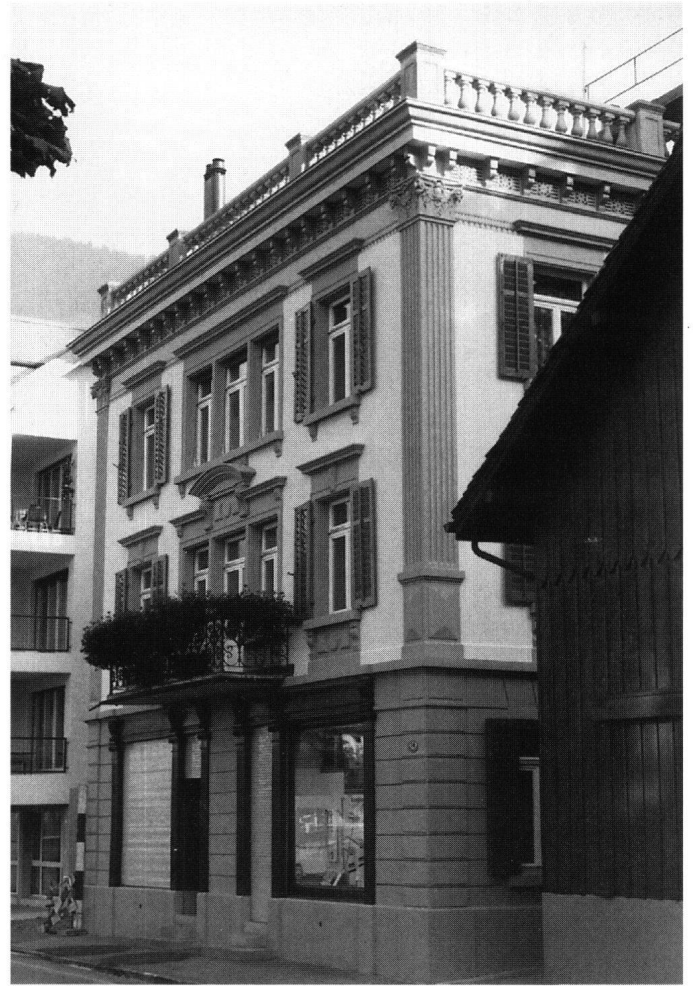
Abb. 10: Ingenbohl, Haus Betschart, Gersauerstrasse, Brunnen. Die architektonische Gestaltung des Bürgerhauses orientiert sich mit seiner aufgesetzten Balustrade am italienischen Villenbau der Renaissance.

moderne Dachlösung. Das Dach ist als flachgeneigtes Blechdach ausgebildet, das hinter der reich ausgebildeten Balustrade aus Kunststein versteckt ist. Die Fassade weist nicht nur plastischen Schmuck an den Ecken um die Fenster und an der Dachuntersicht auf, sondern zusätzliche Schablonenbemalungen am Übergang von der Fassade zum Dach.

Die ursprüngliche differenzierte Farbigkeit konnte unter späteren Anstrichen hervorgeholt werden. Leider musste ein Teil der reich ausgebildeten Kapitelle über den Ecklisenen neu gegossen werden, da der Steinguss durch die Witterung stark gelitten hatte.

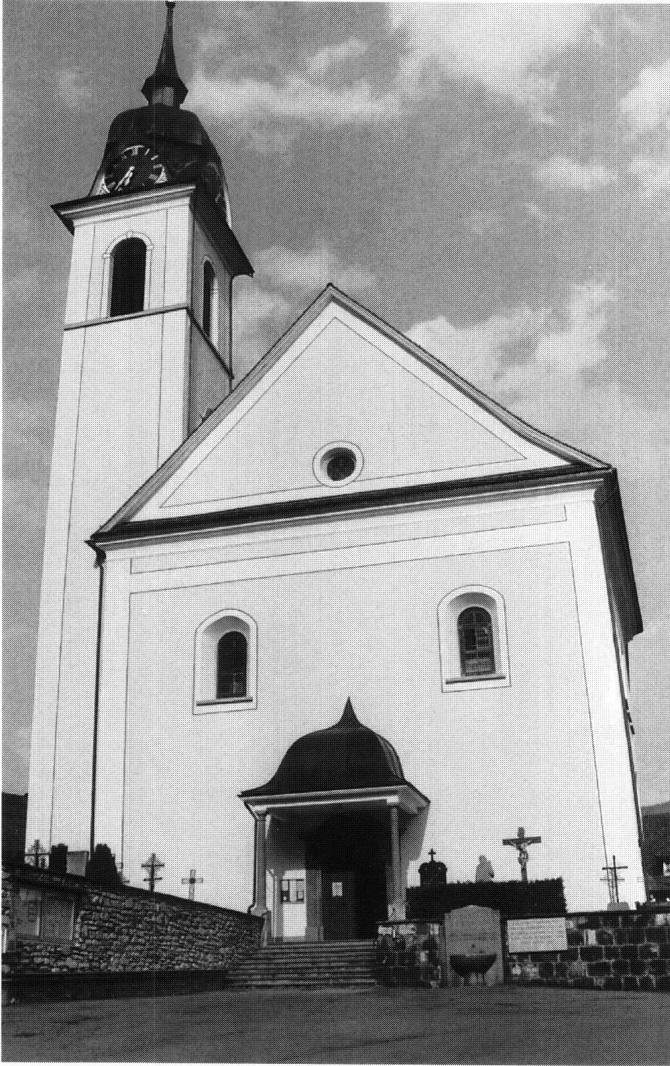
Abb. 11: Muotathal, Pfarrkirche St. Sigmund und Waldburga. Die Hauptfassade nach der Wiederherstellung der aufgemalten architektonischen Gliederung.

In einer ersten Restaurierungsphase mussten der Turm, der interessanterweise auf der Eingangsseite und nicht im Bereich des Chores angebaut ist, sowie die Westfront saniert werden. Obwohl die ganze Kirche vor einer Generation neu verputzt worden ist, konnten beachtliche Reste der alten Architekturbemalung erfasst werden. Insbesondere fanden sich diese Reste im Bereich der Turmjalousien. Dort waren neben Spuren der ockerfarbenen Fassadenbemalung auch Restflächen des ursprünglichen Abriebes und der einfachen Gliederung mit dunklen Bändern vorhanden. Diese Architekturgestaltung ist heute wiederhergestellt. Auch Spuren der alten Jalousiefarbe waren in diesem Bereich vorhanden. Obschon nun die Farben der restaurierten und un Restaurierten Parteien etwas auseinandergehen, wird dies kaum als negativ empfunden.

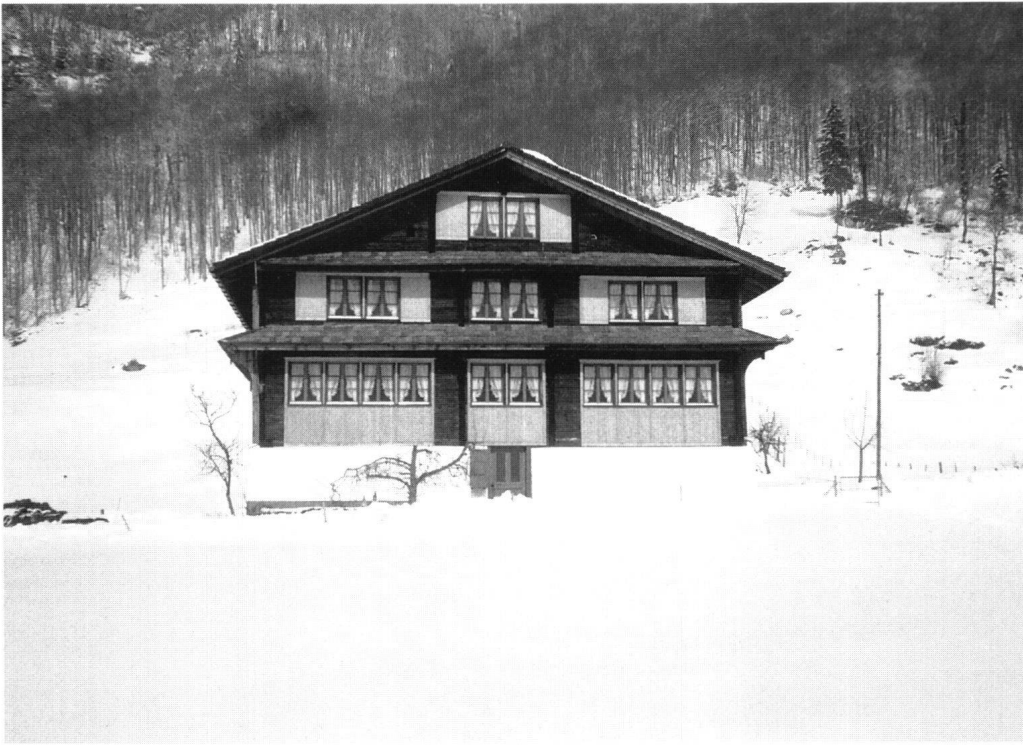
Abb. 12: Muotathal, Haus Boden, Ried. Innerhalb der Streusiedlung Ried besitzt das Haus Gwerder, Boden, einen sehr hohen Stellenwert. Bereits von aussen ist anhand der Fenstereinteilung zu erkennen, dass es als doppelmänniges Haus geplant wurde.

Das Haus Boden wurde ursprünglich als doppelmänniges Bauernhaus errichtet, das im First getrennt war. Das Restaurierungskonzept sah vor, die beiden Wohnungen beizubehalten, aus praktischen Gründen aber übereinanderzulegen. Dies bedeutet, dass die Grundstruktur im wesentlichen beibehalten werden konnte, das Treppenhaus aber Richtung Haupteingang verschoben werden musste, um die beiden Wohnungen separat erschliessen zu können.

Der seitliche, unvorteilhafte Garagenanbau konnte eliminiert werden. Leider waren die traufseitigen Blockwände sehr schlecht erhalten, so dass hier eine Verbretterung angebracht werden musste. An der absolut symmetrisch aufgebauten Hauptfront fanden sich Reste der Ziehläden, diese wurden rekonstruiert. Auf eine farbliche Anpassung derselben wurde aber verzichtet; die Zeit wird das Ihrige dazutun.

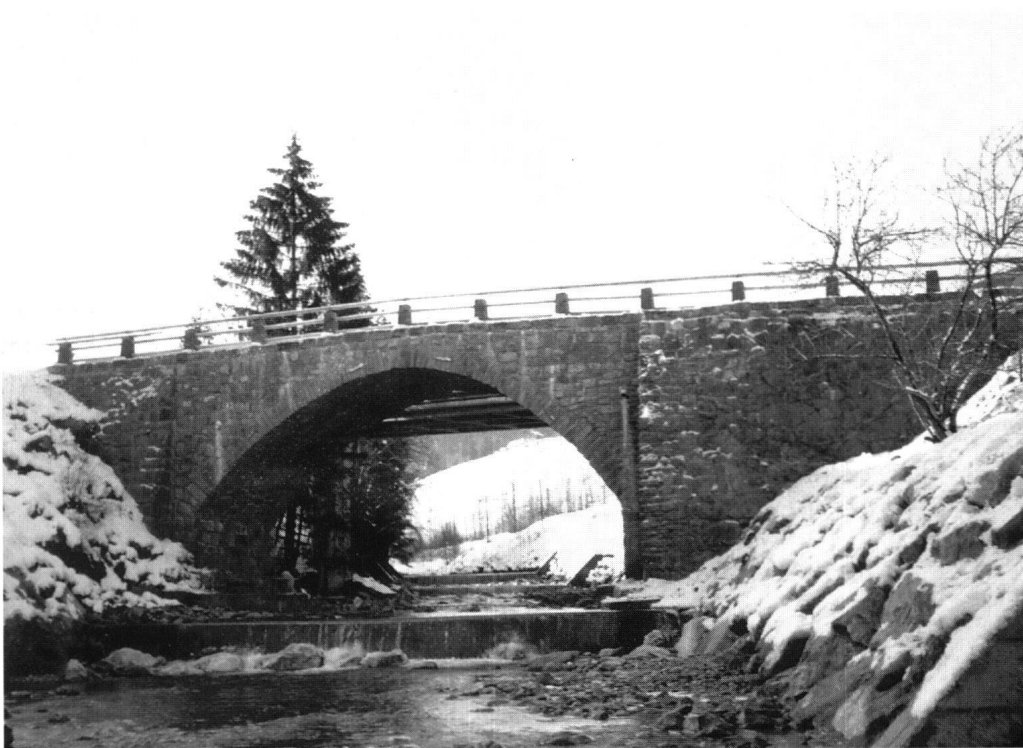
Abb. 13: Ober- / Unteriberg, Jessenbrücke. Blick auf den flach gespannten Bogen, der von zwei kräftigen Widerlagern gehalten wird.

Eindringendes Wurzelwerk drohte die Brücke zu zersprengen. Eine grössere Partie war bereits abgerutscht und verloren. Auch fehlten wesentliche Teile der Abdeckplatten auf der Mauerkrone. Festgestellt werden konnte, dass zur Sicherung der Fussgänger und Fuhrwerke keine Mauer hochgezogen war, sondern dass der Rand möglicherweise gar nicht abgesichert war.

Der massive Bogen war recht gut erhalten, so dass im wesentlichen nur die Fugen neu gestopft werden mussten. Problematischer war der Zustand der Widerlager. Hier mussten bedeutende Teile mit dem bestehenden Material neu hochgezogen werden. Das gleiche galt für die Gehfläche. Recht aufwendig gestaltete sich die Suche nach entsprechenden spaltbaren Steinen in der näheren Umgebung. Neu dazugekommen ist die Randsicherung mit Pilonen mit durchgestossenen Rundhölzern nach ortsüblichen Vorbildern. Heute dient die Brücke als Fussgängerübergang, was die Konstruktion eines Trottoirs auf der neuen Brücke erübrigte.

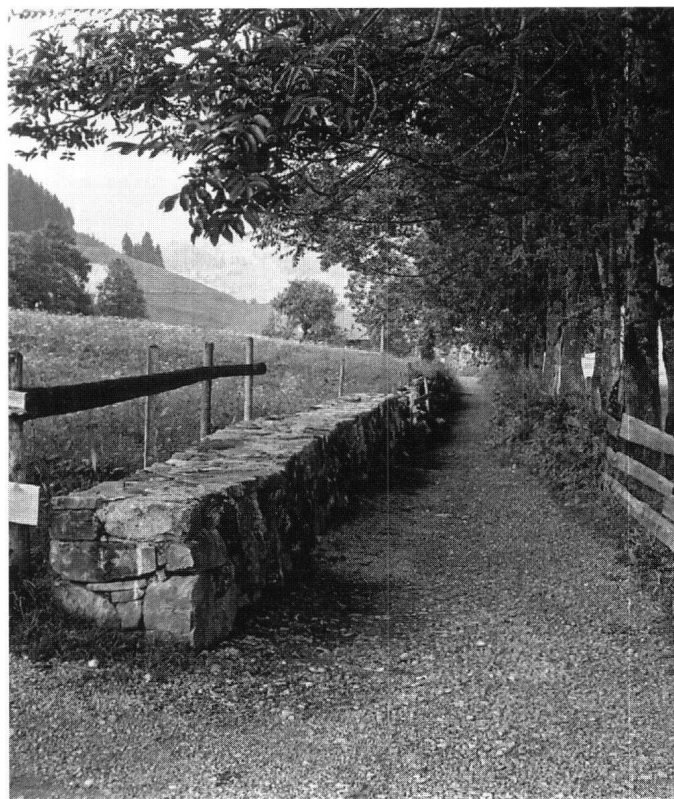
Abb. 14: Unteriberg, Gasse in der Schmalzgruben. Ein Teil der rund 500 Meter langen Gasse. Das abgebildete Wegstück wird lediglich auf der Bergseite von einer Stützmauer abgegrenzt.

Das in Unteriberg erhaltene Wegstück ist etwa $\frac{1}{2}$ km lang und existiert nur noch, weil die neue Zufahrtsstrasse tiefer im Tal angelegt worden war. Der Untersuch des besagten Wegstücks hat gezeigt, dass es sich um eine Mischung von Trockenmauer und vermörtelter Bruchsteinmauer handelt. Es ist anzunehmen, dass Mörtel nur soweit angewandt wurde, wie er zur Sicherung der Steine notwendig war.

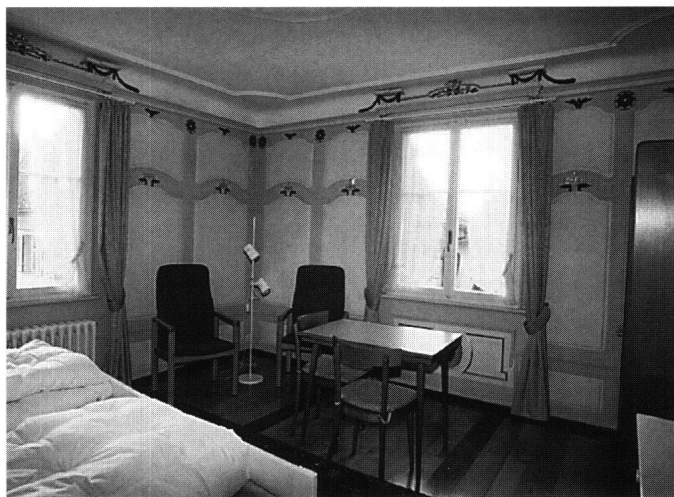
Abb. 16: Gersau, Herrenhaus Hof. Blick in ein Zimmer mit farbig gefasstem Wandtäfer in einfachen Louis-XVI-Formen.

Die historische Substanz beschränkt sich auf die herrschaftlichen Räume auf der Strassenseite im ersten und zweiten Obergeschoss. Alle diese Räume sind mit geschnitzten Täfern und Decken in reichen Rokoko- und Louis-XVI-Formen ausgekleidet. Die ursprüngliche Farbigkeit war unter jüngeren Anstrichen vorhanden und diente als Vorlage für die Oberflächenbehandlung. Die erhaltenen Parkettböden wurden ausgebaut, restauriert und wieder eingelegt.

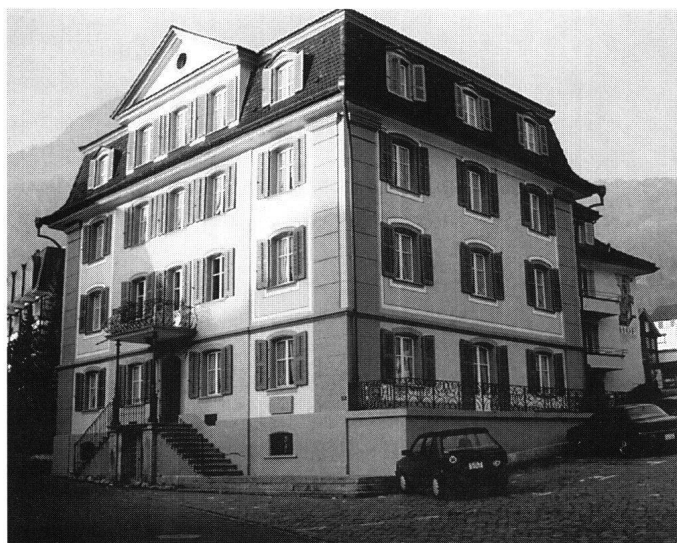
Abb. 15: Gersau, Herrenhaus Hof. Die Fassaden zeigen die wiederhergestellte, teils plastische, teils malerische Gliederung.

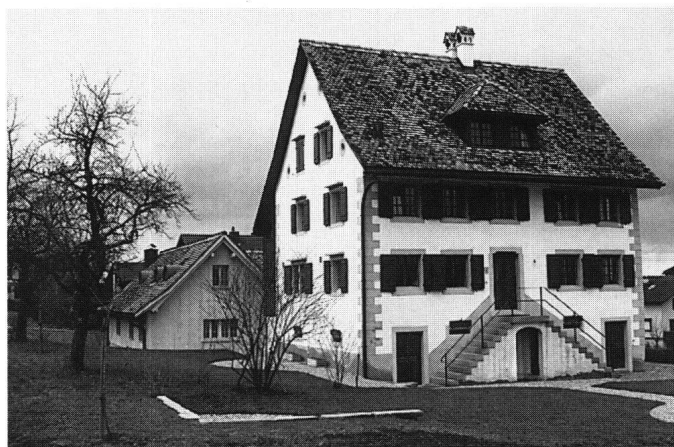
Abb. 17: Altendorf, Haus Goldiger. Die Hauptseite mit doppelläufiger Eingangstreppe und aufgemalten Eckquadern.

Der Bauuntersuch brachte Reste der ehemaligen Fassadendekoration zutage. Es handelt sich um einen unigrauen Sockel, auf dem ein gemalter Eckverband steht, sowie eine IHS-Inschrift unter dem First. Diese ist sgraffitoähnlich in den Putz eingeritzt und dunkel gefasst. Am Laubenvorbau fanden sich Reste einer oxsenblutroten Bemalung. Die Fassade musste neu verputzt werden. Der Kalkanstrich konnte somit in Freskotechnik appliziert werden. Die Fenster mit Barockteilung wurden anhand eines erhaltenen Restes eines Originalfensters konstruiert.

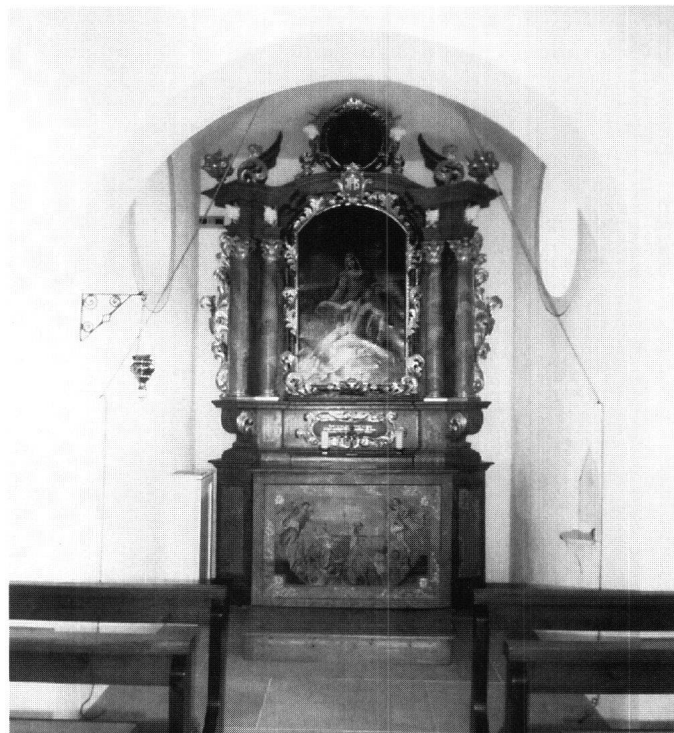
Abb. 18: Wangen, Friedhofkapelle. Im einfachen Raum steht ein Barockaltärchen. Das Hauptbild zeigt die Pietà, das Antependium das auf Holz gemalte Fegfeuer.

Für die Fenster wurde die klassizistische Sprossenteilung nach dem Vorbild der originalen Fenster der Friedhofkapelle Freienbach gewählt. In die hellverglasten Fenster wurden die beiden figürlichen Buntscheiben eingelassen. Prunkstück ist das barocke Altärchen. Dieses wurde aber nicht auf die Originalfassung freigelegt, sondern präsentiert sich im Zustand der Zeit der Integration in diesen Raum. Entfernt wurde lediglich die Überarbeitung von 1932. Die jetzt sichtbare Fassung ist signiert und datiert von Johann Anton Krieg 1853. Konsequenterweise wurde auch die Übermalung des Altarbildes aus der gleichen Zeit belassen. 1854 war auch das originelle Antependium aus Holz mit einer Fegefeuerdarstellung in den Randzonen modernisiert und mit Eckrosetten versehen worden. An den Wänden der Kapelle hängt heute ein kleinformatiger Kreuzweg des späten 18. Jahrhunderts, der bis anhin im Pfarrhaus aufbewahrt war.

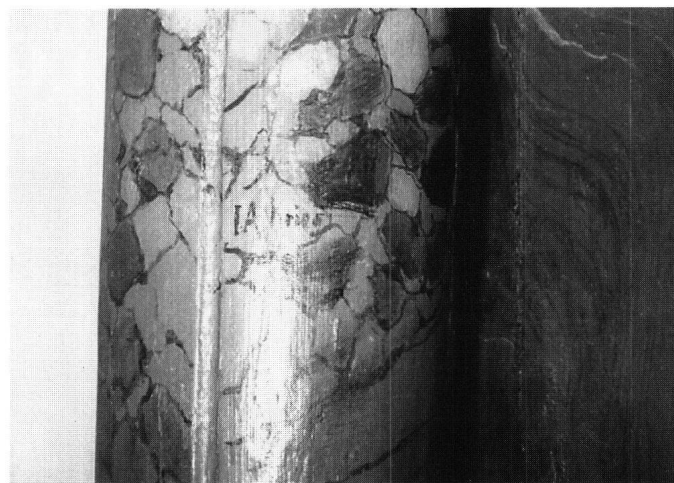
Abb. 19: Wangen, Friedhofkapelle. Josef Anton Krieg hat das Altärchen anlässlich der Plazierung in der neuen Friedhofkapelle umgefasset. Seine Signatur und die Datierung 1853 sind auf einer Säule erhalten.

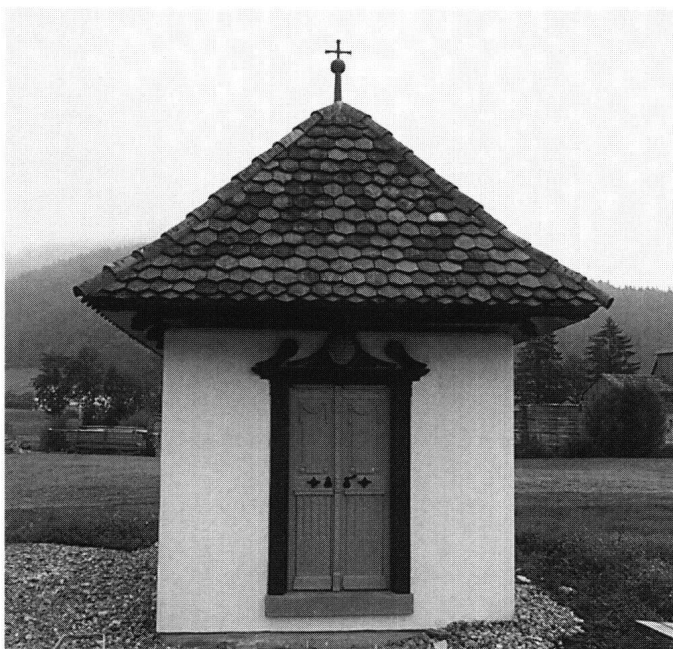
Abb. 20: Einsiedeln, Rütikapelle, Trachslau. Am Äussern der Kapelle dominiert das reich geschnitzte, rot gefasste Portal.

Die Kapelle selber wurde im Rahmen dieser Massnahmen von der gegenüberliegenden Strassenseite an neuer Stelle frisch aufgebaut. Dies war zu verantworten, da bereits vor gut 30 Jahren ein Neubau erstellt worden war. Portal, Dachstuhl mit dem eingekerbten Erbauungsdatum 1792, Fensterbänke und die ganze Ausstattung wurden übernommen. Die Fassung der Mensa wurde nie überarbeitet, so dass hier ein Firnisabbau genügte. Der jüngere Altaraufsatz behielt seine Fassung. Die Figuren und die übrige Ausstattung wurden untersucht. Teilweise sind Partien der Originalfassungen recht gut erhalten, eine Freilegung wäre aber finanziell nicht verantwortbar gewesen, so dass mit Lasuren lediglich eine farbliche Einstimmung versucht wurde. Die gleiche Massnahme wurde auch an der Decke und mit der übrigen Ausstattung durchgeführt. Dadurch ist die Originalfassung unter der heute sichtbaren Schicht erhalten und kann jederzeit freigelegt werden.

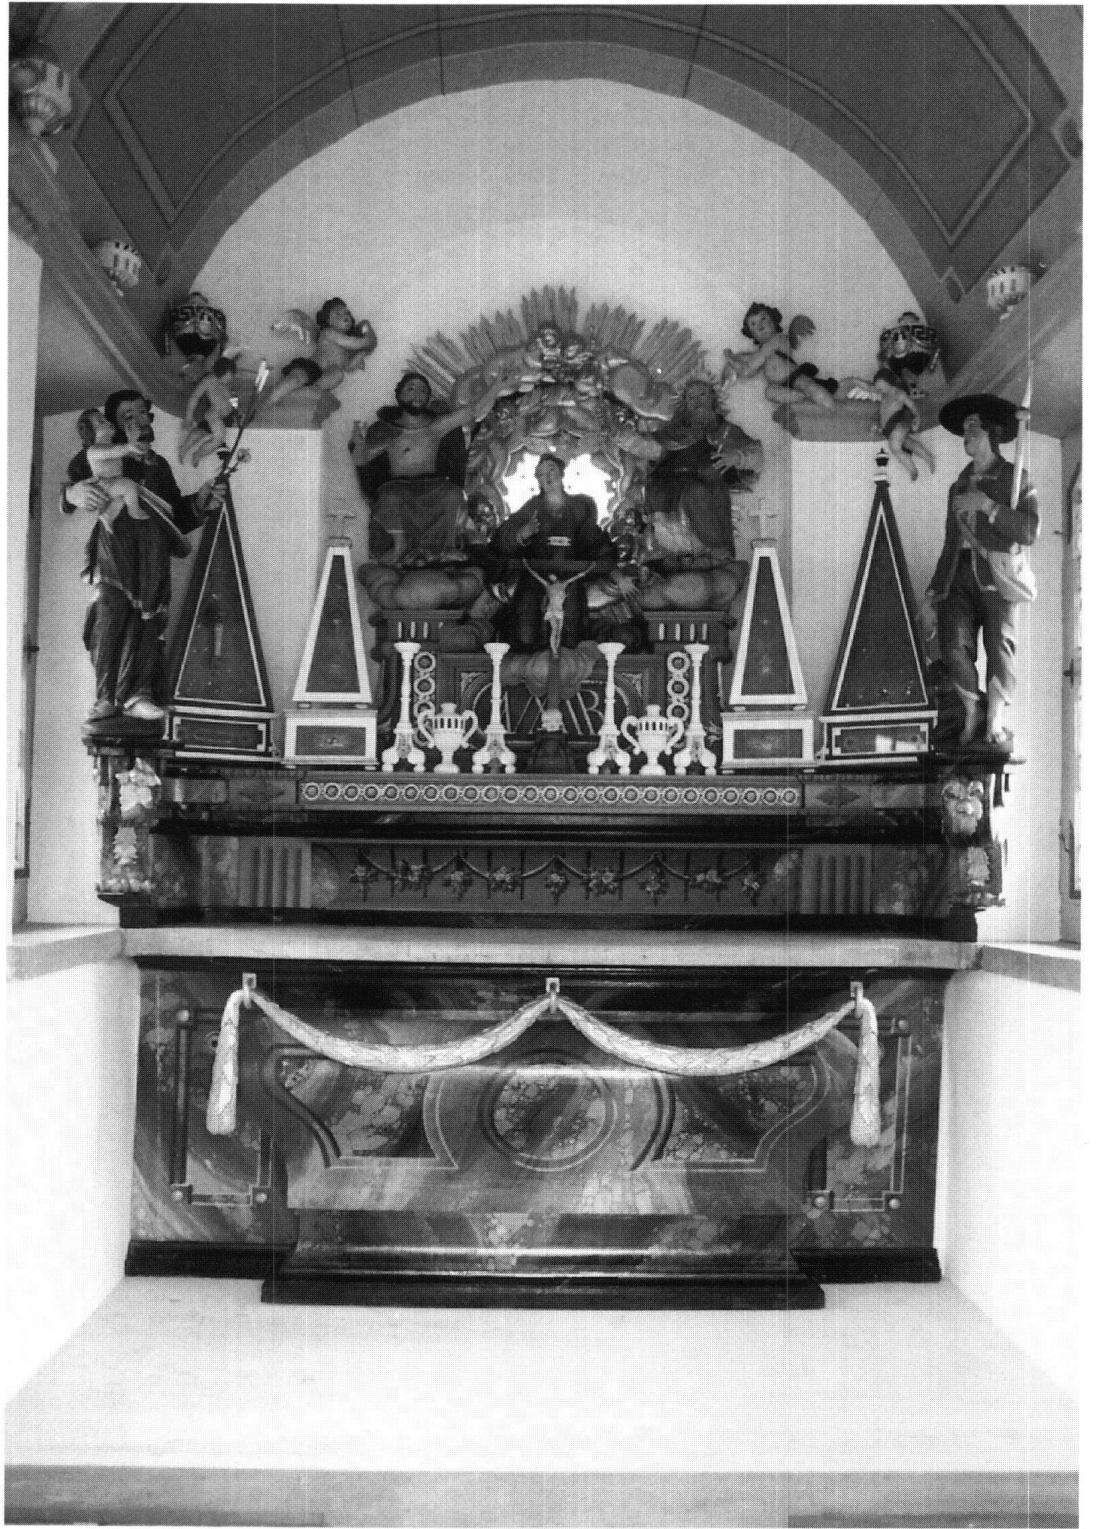
Abb. 21: Einsiedeln, Rütikapelle, Trachslau. Der Altar mit reichem Figurenwerk nimmt die ganze Breite der Chorwand ein. Um den Oculus sind die Dreifaltigkeitsgruppe und die Madonna angeordnet.

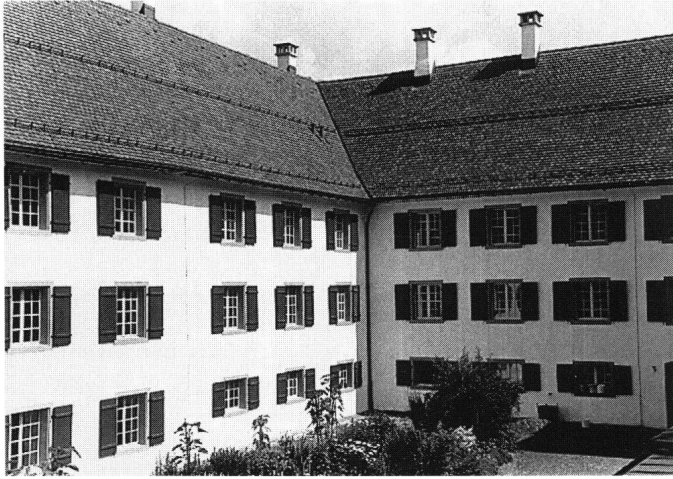
Abb. 22: Einsiedeln, Kloster in der Au, Trachslau. Die restaurierten Fassaden des Nord- und Südflügels des Innenhofs. Der Blitzableiter markiert die Nahtstelle zwischen dem Bau des 17. und dem Anbau des 19. Jahrhunderts.

In einer ersten Etappe konnten die Fassaden der besagten Bauteile restauriert werden. Durch einheitlichen Putz und Farbgebung konnte die Grosszügigkeit der Anlage zurückgewonnen werden. Trotzdem bleibt die Erweiterung des 19. Jahrhunderts sowohl im Innern als auch am Äusseren ablesbar. In der gleichen Restaurierungsphase wurden auch die Gänge restauriert. Sie wurden von späteren Einbauten befreit, so dass sie wieder ihre alte Ausdehnung besitzen. Im Erdgeschoss konnte die alte, ursprünglich auf Sicht berechnete Holzbalkendecke freigelegt werden. In den Obergeschossen war diese jedoch stark beeinträchtigt, so dass sie nun von einer mit Deckstäben versehenen Bretterdecke verdeckt wurde. Für die Fenster mit ihrer feingliederigen Sprosseneinteilung fanden sich noch Belege am Objekt selber. Die Kachelöfen des 18. und 19. Jahrhunderts wurden saniert, die Wände mit einem glattgestrichenen Kalk-Gipsputz versehen. Anhand der Türen und der entsprechenden Futter sind die beiden Bauetappen des 18. und 19. Jahrhunderts ablesbar. Dank dieser Massnahmen konnte die qualitätsvolle, einfache klösterliche Raumwirkung dieses Klosterteils zurückgewonnen werden.

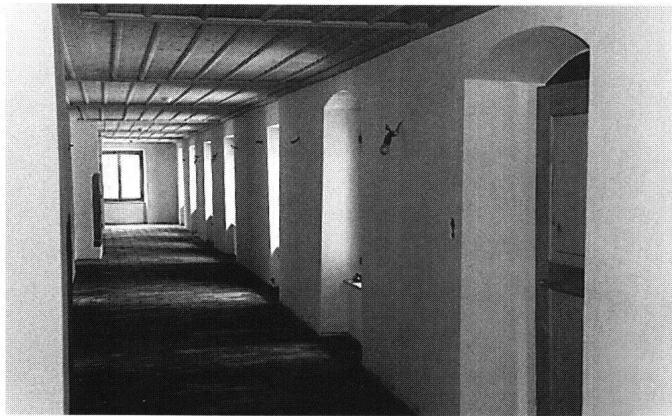
Abb. 23: Einsiedeln, Kloster in der Au, Trachslau. Gang im ersten Obergeschoss. Tonplattenboden und Holzdecke verliehen den Gängen eine architektonische Geschlossenheit. In die Mauervorsprünge links im Bild sind die Feuerstellen für die Kachelöfen eingelassen.

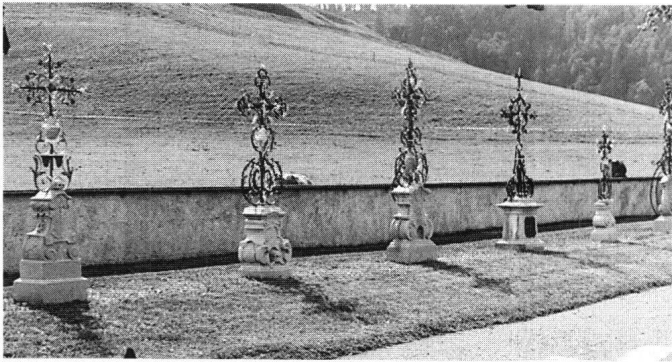
Abb. 24: Einsiedeln, Friedhof. Die reich geschmiedeten Grabkreuze wurden anhand des Befundes neu gefasst. Die meisten standen ursprünglich auf Gräbern der Familie Benziger.

Eisenkreuze des 18. Jahrhunderts auf ihre ursprüngliche Farbigkeit hin untersucht, da zu einem unbekanntem Zeitpunkt alle schwarz gefasst worden waren. Überraschenderweise fanden sich nicht nur Spuren von Vergoldungen, sondern auch von farbigen Fassungen. Auch die Monumente des 19. Jahrhunderts in den für die Zeit typischen Urnenformen und die an römischen Stelen orientierten Steine wurden gleichermassen dokumentiert. Die Eisenkreuze wurden mit Menniganstrichen gegen Rost behandelt. Auf Sandstrahlen wurde wegen des Materialverlustes verzichtet. Anschliessend wurden die Farbfassungen und Vergoldungen wiederhergestellt. Die Sockel und Monumente aus Sandstein mussten gefestigt werden. Die Aufmodellierungen beschränken sich auf das Wesentliche. Ein satter Ölstrich schützt die Steine vor weiterer Verwitterung. Die Monumente sind nun entlang der Friedhofmauer plaziert. Es ist vorgesehen, weitere qualitätsvolle Grabmäler aus jüngerer Zeit als Zeitdokumente hier zu plazieren.

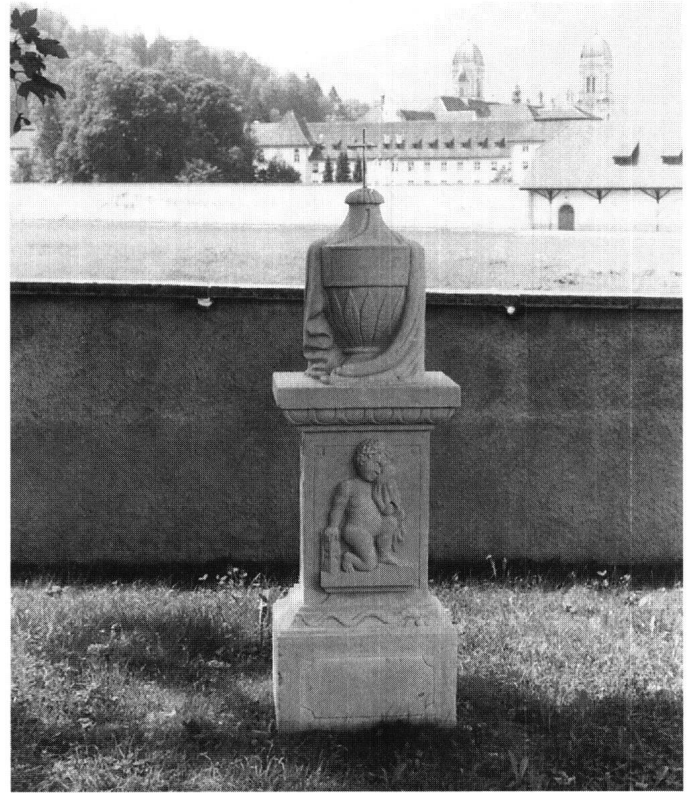
Abb. 25: Einsiedeln, Friedhof. Klassizistisches Grabmal mit aufgesetzter Urne. Die ca. 20 erhaltenen historischen Grabmäler sind heute am Rand des Friedhofs museal aufgestellt.

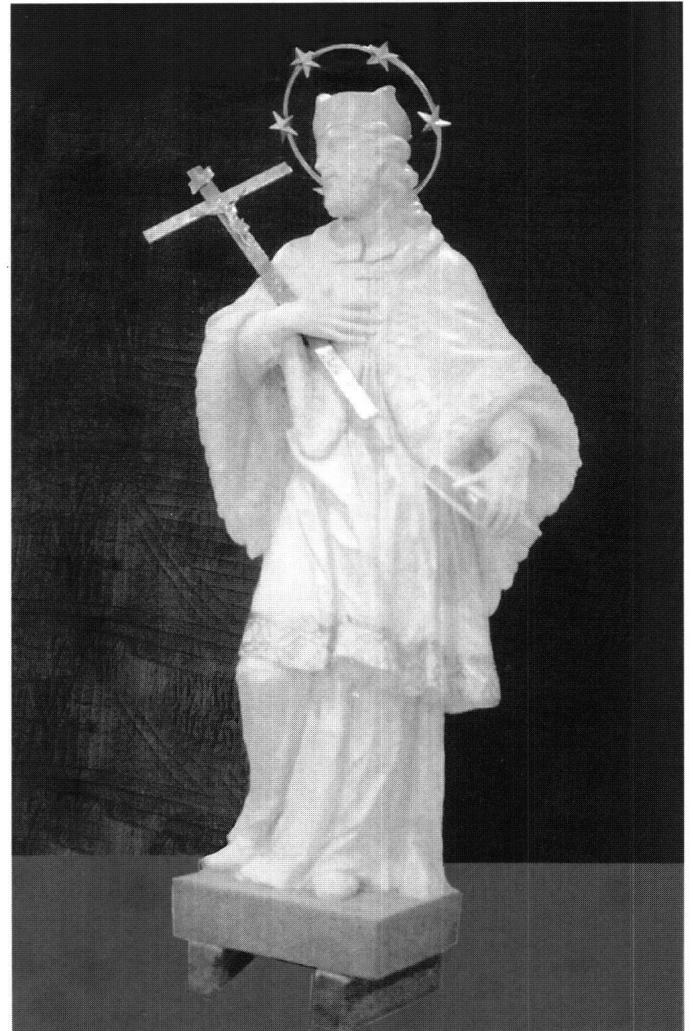
Abb. 29: Einsiedeln, Teufelsbrücke, Egg. Der heilige Nepomuk von Johann Baptist Babel, datiert 1794. Der Untersuch hat bestätigt, dass die Figur hell gefasst und mit Goldbörtchen versehen war. Die Figur steht in der Mittelnische der Brücke hinter einem reichen Eisengitter.

Der schlechte Zustand der Sandsteinfigur des Hl. Nepomuk, ein bedeutendes Werk des in Einsiedeln tätigen Bildhauers Johann Baptist Babel (1715–1798), erforderte ebenfalls dringende Massnahmen. So sandete die Oberfläche stark ab. Bereits waren kleine Ausbrüche vorhanden, die die Gesamterscheinung beeinträchtigten. Das eiserne Schutzgitter war zur Konservierung bereits vor einigen Jahren entfernt und deponiert worden. Die Figur war so längere Zeit hinter einer Schutzverschalung versteckt.

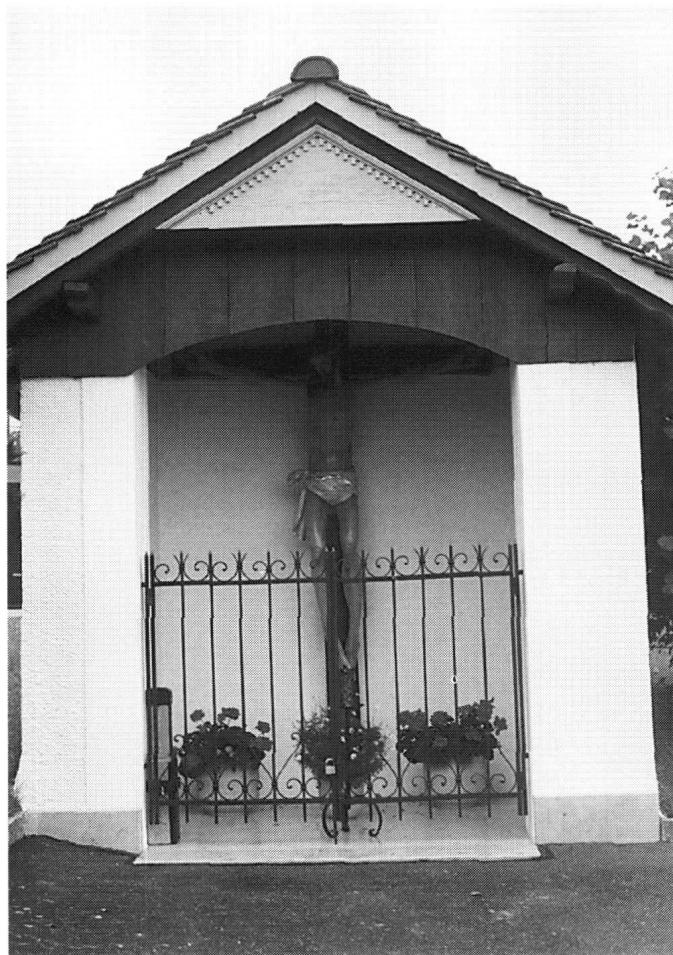
Abb. 32: Feusisberg, Kapelle Aesch, Schindellegi. Im Bildstock am Weg von Schindellegi nach Wollerau steht ein spätgotisches Kruzifix. Der Bau selber stammt erst aus dem späten 19. Jahrhundert. Die Figur soll gemäss Legende aus der reformierten Zürcher Landschaft hierher gebracht worden sein.

In der Kapelle hängt ein grosses Kruzifix. Dieses stammt gemäss mündlicher Tradition aus dem zürcherischen Gebiet und soll vor der Zerstörung in der Reformationszeit hierher gerettet worden sein. Während langer Zeit hing es an einem Haus vis-à-vis der heutigen Kapelle, bis es einen würdigen Standort am heutigen Platz fand. Es weist noch Merkmale der Spätgotik auf, eine Entstehung vor der Reformationszeit muss jedoch aus stilistischen Gründen angezweifelt werden. Vermutlich handelte es sich um ein Triumphbogenkruzifix einer grösseren Kirche, das später, wie so oft bei älteren Kultbildern üblich, an einem abgelegenen Ort deponiert worden ist. Der Untersuch des Kruzifixes brachte verschiedene Fassungsreste zu Tage. Eine einheitliche, gut erhaltene Fassung konnte jedoch nicht eruiert werden, so dass man sich dafür entschied, die erhaltenen Fragmente zu sichern und den ganzen Korpus neu zu überfassen. Diese Massnahme rechtfertigt sich auch durch den Umstand, dass ältere Fassungen durch die Witterungseinflüsse ohnehin zerstört würden.
