**Zeitschrift:** Mitteilungen des historischen Vereins des Kantons Schwyz

**Rubrik:** Denkmalpflege im Kanton Schwyz 1992/93

# Denkmalpflege im Kanton Schwyz 1992 / 1993

Markus Bamert

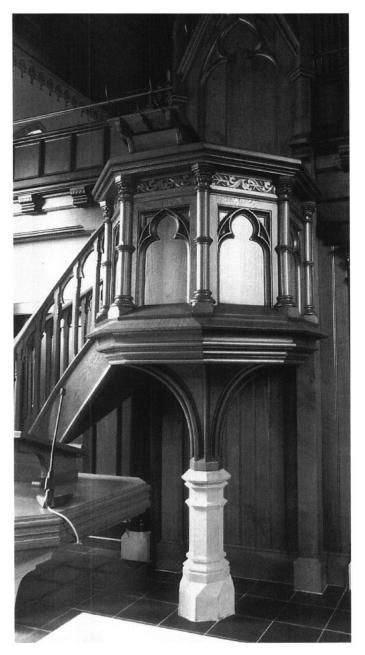
Abb. 8: Arth, reformierte Kirche Oberarth. Die in die Emporenbrüstung integrierte Kanzel wurde lediglich aufpoliert.

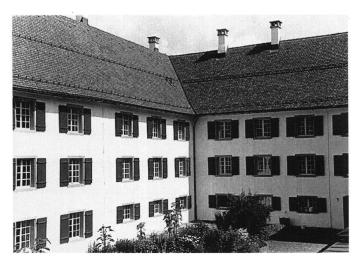
Abb. 22: Einsiedeln, Kloster in der Au, Trachslau. Die restaurierten Fassaden des Nord- und Südflügels des Innenhofs. Der Blitzableiter markiert die Nahtstelle zwischen dem Bau des 17. und dem Anbau des 19. Jahrhunderts

In einer ersten Etappe konnten die Fassaden der besagten Bauteile restauriert werden. Durch einheitlichen Putz und Farbgebung konnte die Grosszügigkeit der Anlage zurückgewonnen werden. Trotzdem bleibt die Erweiterung des 19. Jahrhunderts sowohl im Innern als auch am Äussern ablesbar. In der gleichen Restaurierungsphase wurden auch die Gänge restauriert. Sie wurden von späteren Einbauten befreit, so dass sie wieder ihre alte Ausdehnung besitzen. Im Erdgeschoss konnte die alte, ursprünglich auf Sicht berechnete Holzbalkendecke freigelegt werden. In den Obergeschossen war diese jedoch stark beeinträchtigt, so dass sie nun von einer mit Deckstäben versehenen Bretterdecke verdeckt wurde. Für die Fenster mit ihrer feingliederigen Sprosseneinteilung fanden sich noch Belege am Objekt selber. Die Kachelöfen des 18. und 19. Jahrhunderts wurden saniert, die Wände mit einem glattgestrichenen Kalk-Gipsputz versehen. Anhand der Türen und der entsprechenden Futter sind die beiden Bauetappen des 18. und 19. Jahrhunderts ablesbar. Dank dieser Massnahmen konnte die qualitätsvolle, einfache klösterliche Raumwirkung dieses Klosterteils zurückgewonnen werden.

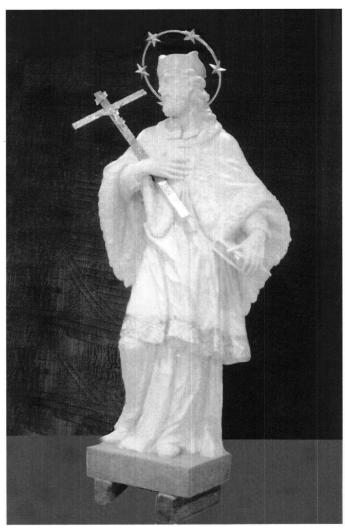
Abb. 29: Einsiedeln, Teufelsbrücke, Egg. Der heilige Nepomuk von Johann Baptist Babel, datiert 1794. Der Untersuch hat bestätigt, dass die Figur hell gefasst und mit Goldbörtchen versehen war. Die Figur steht in der Mittelnische der Brücke hinter einem reichen Eisengitter.
