# Zu einem spätmittelalterlichen Holzbau in Steinen

## Das ehemalige Haus «Acher» an der Kreuzstrasse 8

Von Georges Descœudres, Benno Furrer, Gabriele Keck und Franz Wadsack

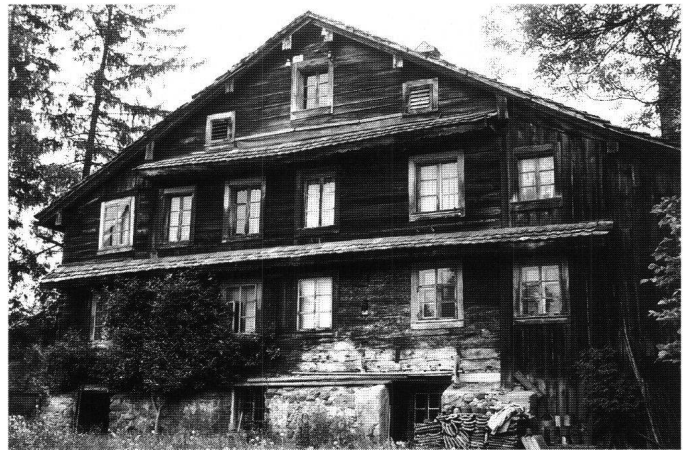
Abb. 1: Ehemaliges Haus «Acher», Ostfassade (Aufnahme 1985).

Die Ostfassade hatte sich in der gesamten Länge des Kernbaus und in der vollen Höhe des 1. Obergeschosses mit den sichtbaren Boden- und Deckenbohlen der angrenzenden Kammern erhalten. Die ursprüngliche Raumunterteilung im 1. Obergeschoss in eine grössere Süd- und eine kleinere Nordkammer war anhand von Einzelvorstössen an der Fassade deutlich zu erkennen (Abb. 5). Die Fenster in diesem Fassadenabschnitt waren mehrfach verändert, vor allem vergrössert worden, wobei die älteren Fensteröffnungen jeweils verloren gingen. Einen ganz wichtigen, weil ausserordentlich seltenen Hinweis auf die Grösse ursprünglicher Fensteröffnungen dieses Wohnbautyps bot ein älteres Fenstergewände im mittleren Abschnitt der Ostfassade (Abb. 10). Erhalten hatte sich ein Fensterpfosten, der zusammen mit einem eingeschobenen Kantholz der Höhe einer Balkenlage entsprach. Es konnte nicht sicher nachgewiesen werden, ob dieser im oberen Teil abgewitterte

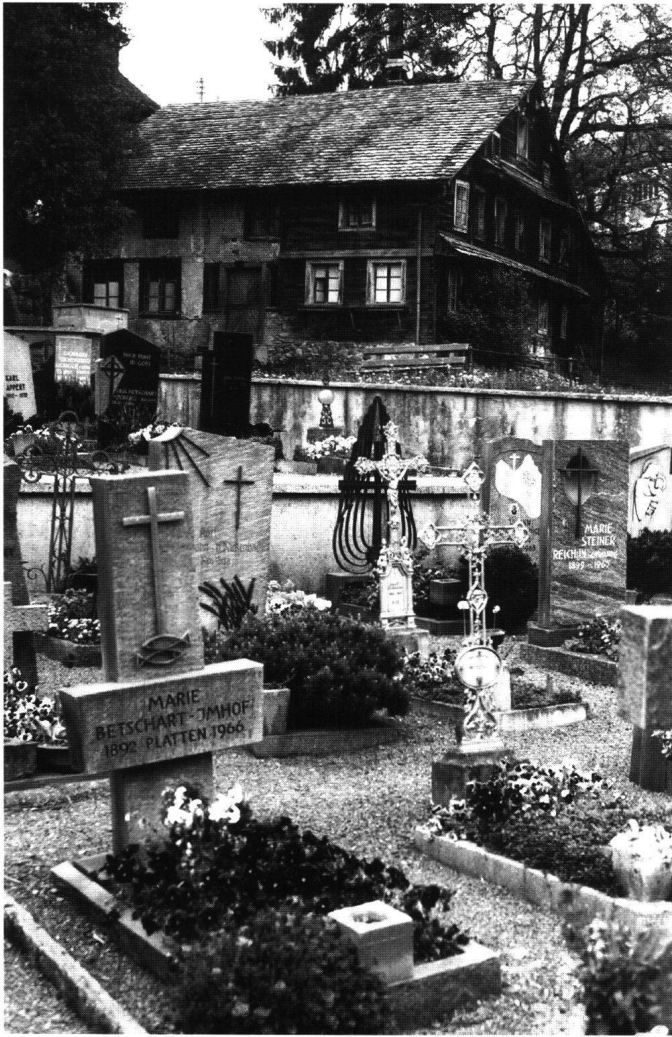
Abb. 4: Ehemaliges Haus «Acher» hinter dem 1921 erweiterten Kirchhofsteinen (Aufnahme 1985).

Das ehemalige Haus «Acher» lag auf 480 m über Meereshöhe am nördlichen Rand des Dorfkerns von Steinen in unmittelbarer Nähe des im Jahre 1921 nach Norden erweiterten und von einer Mauer umschlossenen Kirchhofes (Abb. 3). Es handelte sich um ein zweigeschossiges Haus in Blockbautechnik über einem gemauerten Steinsockel, welcher im südöstlichen Bereich des Hauses ein Kellergeschoss umschloss. Der Bau war an einem von Nordwest nach Südost abfallenden Hang traufseitig zur Kreuzstrasse situiert. Die Hauptfassade des Hauses, nach welcher sich die Wohnräume orientierten, lag auf der Südostseite (Abb. 1), der Hauseingang auf der Strassenseite (Abb. 2). In jüngerer Zeit, wohl im späteren 19. oder im 20. Jahrhundert, ist auf der nordwestlichen Hangseite des Hauses eine Terrassenmauer aus grösseren Steinblöcken errichtet worden. Die jüngsten Bauteile der strassenseitigen Hausfassade wurden gegen diese Terrassenmauer gestellt. Auf der Ostseite lag das Terrain 0,60 m höher als die Türschwellen der beiden Eingänge in den Keller, so dass dieser eingetieft erschien. Es ist jedoch fraglich, ob dies dem ursprünglichen Zustand entsprach, der im einzelnen nicht näher abgeklärt werden konnte.

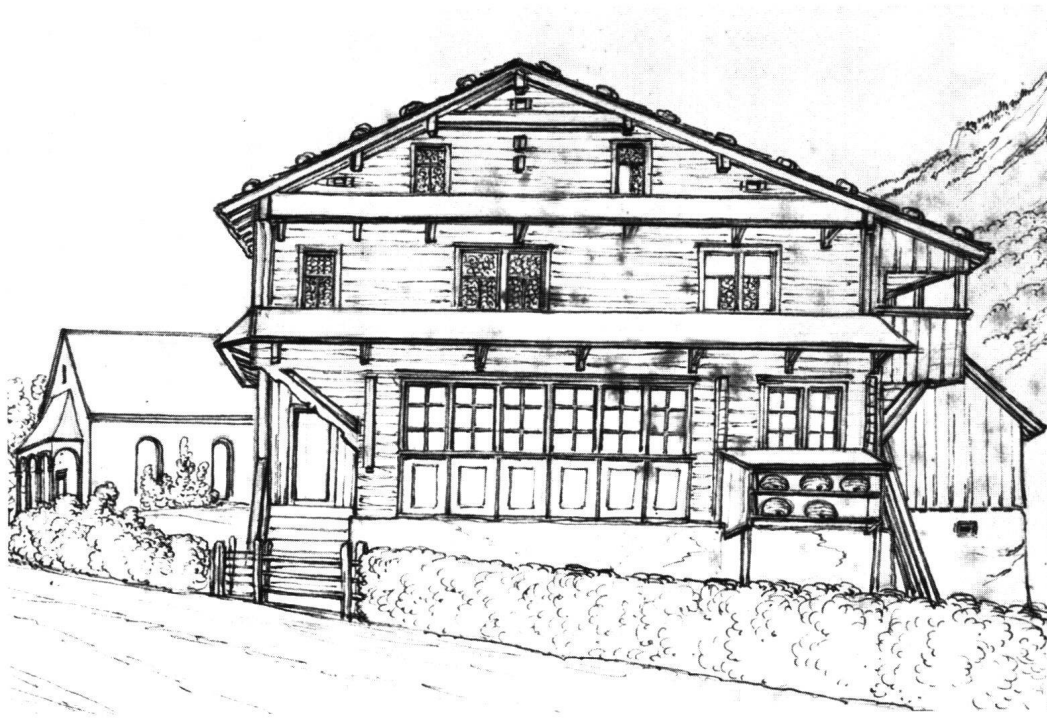
Abb. 11: Wohnhaus in Arth. Auf der rechten Seite ist ein Vorbau mit Bienenkörben zu erkennen (Federzeichnung Carl Reichlin, 1846).

legen hatte. Unklar blieb jedoch, weshalb nicht die ganze Fassade, sondern nur begrenzte Teile davon verputzt worden waren. Mutmasslich älter als dieser Verputz, der im 18. oder 19. Jahrhundert angebracht und wohl erst in jüngerer Zeit entfernt worden sein dürfte, war eine Reihe weiterer Löcher im Bereich der ursprünglichen Fassadenteile. Solche Bohrlöcher von 1,5–2,5 cm Durchmesser, teils mit, teils ohne Holzapfen versehen, fanden sich über die ganze Länge der Mauerschwelle verteilt mit Ausnahme des Bereichs der Nordlaube. Eine sichere Zweckbestimmung dieser Bohr- bzw. Zapfenlöcher war nicht möglich. Möglicherweise waren sie im Zusammenhang mit (verschwundenen) Anbauten wie etwa Gestellen für Bienenkörbe entstanden, wie solche auf einer 1846 angefertigten Zeichnung eines Wohnhauses in Arth dargestellt sind (Abb. 11).<sup>14</sup>

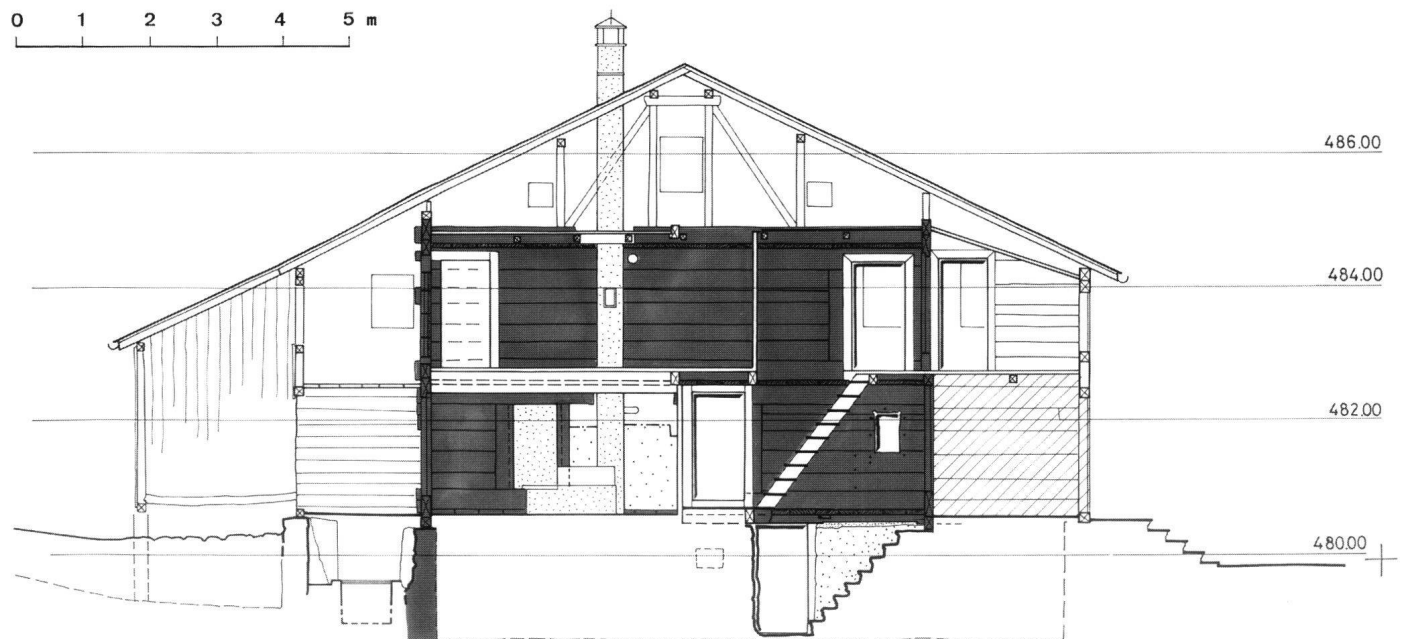
Abb. 12: Ehemaliges Haus «Acher». Nord-Süd-Schnitt mit Ansicht an die Trennwand, die in grossen Teilen zum ursprünglichen Baubestand gehört, Ansicht gegen Osten.

Von der Trennwand, welche das Vorderhaus vom Hinterhaus trennte, hatten sich grosse Teile der ursprünglichen Bausubstanz erhalten (Abb. 12). Bei der Errichtung dieser Wand hatte man schmalere Balken – was wohl heisst: jüngere Stämme – verwendet als an der Ostfassade. Das erste Obergeschoss mit einer ursprünglichen Raumhöhe von 1,85 m umfasste fünf Balkenlagen an der Ostfassade, hingegen sieben an der genannten Binnenwand. Vom Eingang in die südliche Kammer (Stube) hatte sich ein Türpfosten, von jenem in die nördliche Kammer (Nebestube) beide Türpfosten erhalten. Der Eingang in die Nebestube wies bei einer Schwellenhöhe von 0,29 m eine lichte Breite von 0,63 m und eine Höhe von 1,27 m auf. In diesen Abmessungen widerspiegelt sich eine weitere Eigenart dieser spätmittelalterlichen Holzbauten: Die Türöffnungen waren in der Regel schmal und niedrig (1,27 m !) und wiesen vielfach auffallend hohe Schwellen auf.

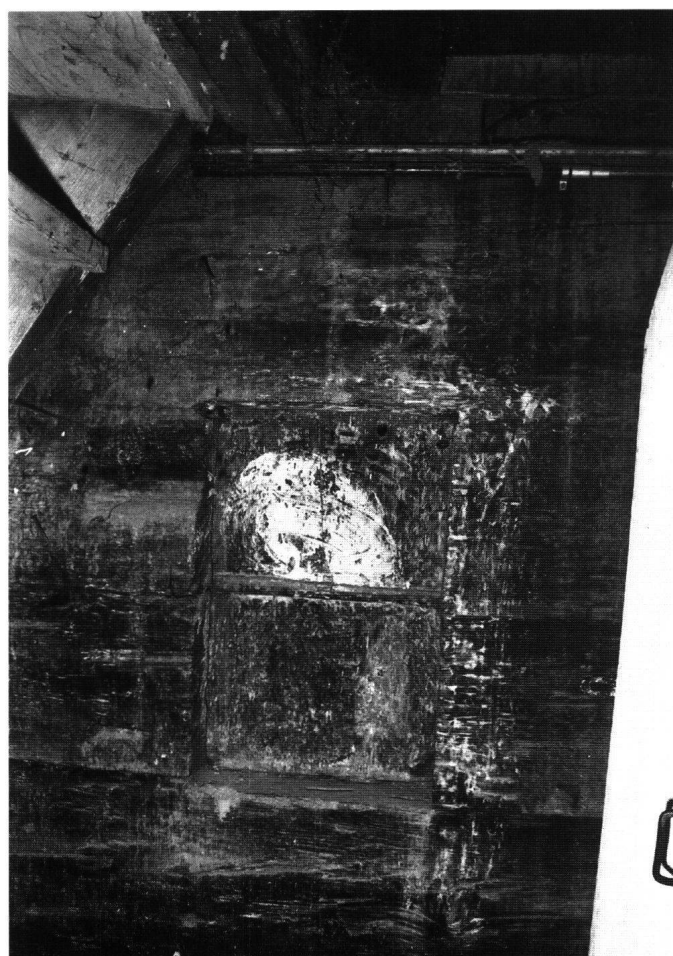
Abb. 13: Erstes Obergeschoss, Trennwand. Öffnung und Wandspuren eines einstmaligen Wandschranks, Westseite (Aufnahme 1997).

Über dem Kellerabgang bzw. unterhalb der ins 2. Obergeschoss führenden Treppe bestand eine hochrechteckige Wandöffnung, die auf der Seite der Stube mit einem Brett bzw. einem Türblatt verschlossen war (Abb. 13). Es handelte sich dabei um die Öffnung eines Kastens, dessen Raumkörper einst auf der Küchenseite angebracht war. Die Seitenwände des Wandschranks waren nicht, wie dies bei vergleichbaren Bauten häufig der Fall war, in Nuten eingelassen. In diesem Fall waren sie mit Holzapfen an der Wand befestigt worden, von denen sich zahlreiche abgebrochene Reste oder Zapfenlöcher erhalten hatten. Wie die Bohrlöcher in den oberen Ecken der Wandschranksöffnung zeigten, handelte es sich um einen nachträglichen Einbau. Der Wandkasten wurde wahrscheinlich bei der Anbringung eines Wandtäfers in der Stube<sup>15</sup> aufgegeben. Spätestens bei

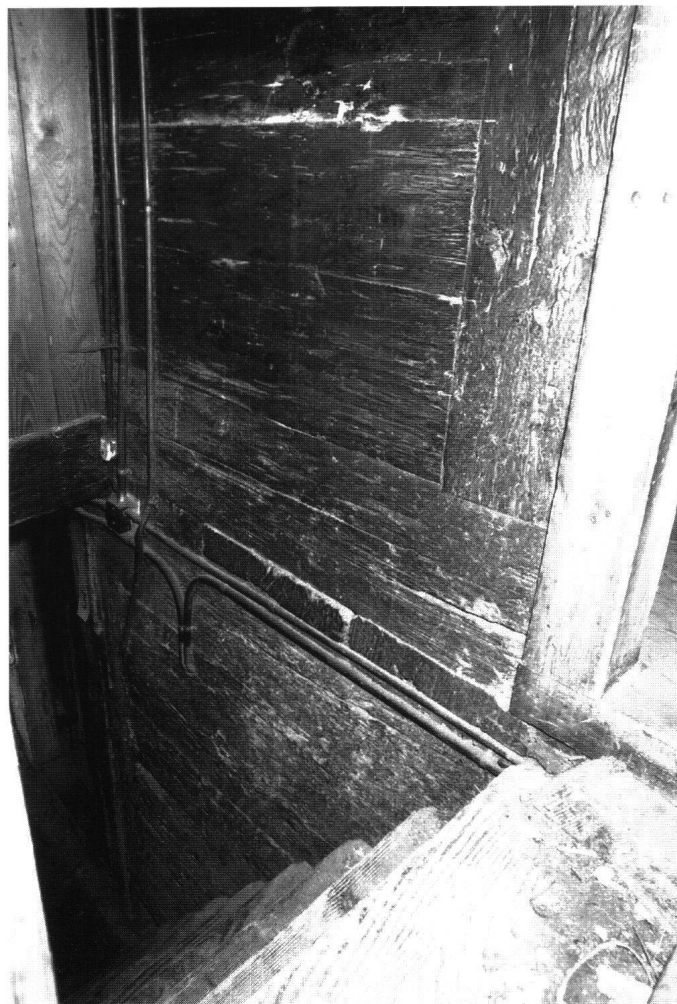
Abb. 16: Zweites Obergeschoss, Trennwand. Erkennbar sind Decken-/Bodenbohlen sowie ein ursprünglicher Türpfosten (Aufnahme 1997).

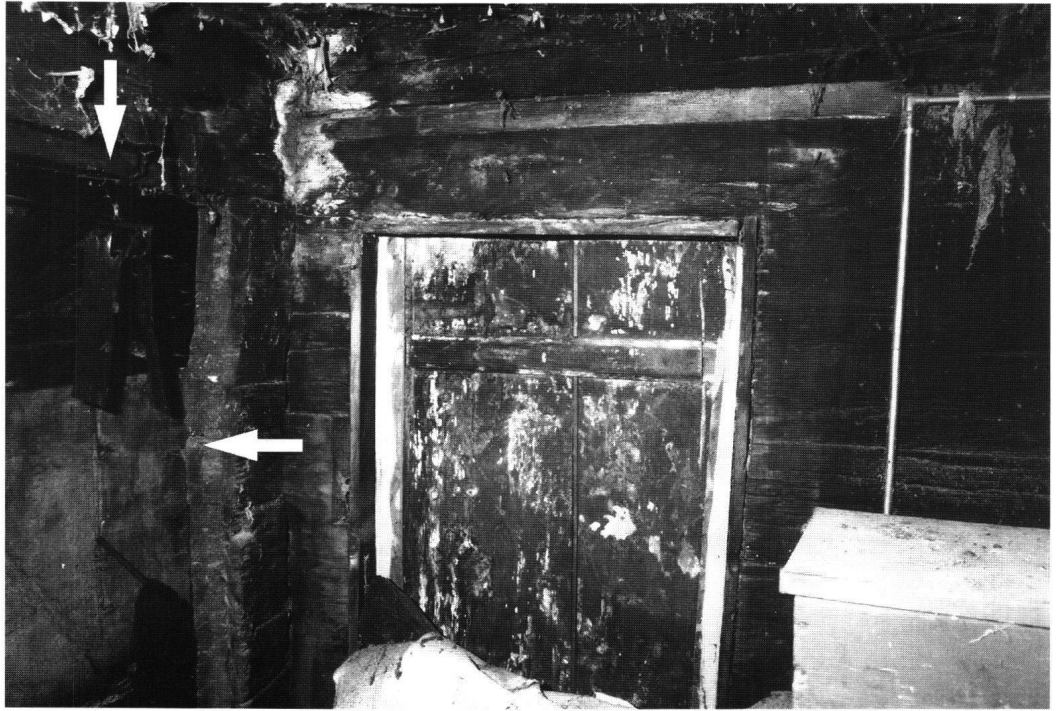
Abb. 18: Zweites Obergeschoss. Rechts im Bild Trennwand mit einer sekundären Tür, links Spuren und Reste eines originalen Ausganges auf die Nordlaube (Aufnahme 1997).

durch eine jüngere Konstruktion ersetzt worden war, haben sich sämtliche zum ursprünglichen Baubestand gehörigen Wände sowie auch die Fussboden- und Reste der Deckenbohlen dieser beiden Kammern erhalten. Der Zugang zu diesen Räumen erfolgte in der für diesen Haustyp üblichen Weise über die grössere Südkammer – erhalten war der 1,35 m hohe nördliche Türpfosten (vgl. Abb. 16) – durch eine Tür in der Trennwand zur kleineren Kammer auf der Nordseite. Die Türöffnung im nördlichen Teil des Mittelganges in die kleinere Nordkammer (Abb. 18) war sekundär eingerichtet worden.

An der Nordwand des Kernbaus war ebenfalls eine zum ursprünglichen Bestand gehörige Türöffnung festzustellen (Abb. 18). Die beiden Türpfosten fehlten, doch hatten sich die dazugehörigen Zapfenlöcher im Sturzbalken erhalten, welche zusammen mit dem erhaltenen Falz – vgl. vertikaler Pfeil in Abb. 18 – eine lichte Breite der Türöffnung von 0,67 m rekonstruieren liessen. Auf beiden Seiten der einstmaligen Türöffnung war zu erkennen, dass die ursprünglichen Kämme der Blockwand, die zur Befestigung der Türpfosten bestimmt waren, nachträglich zurückgearbeitet worden waren – vgl. horizontaler Pfeil in Abb. 18. Es

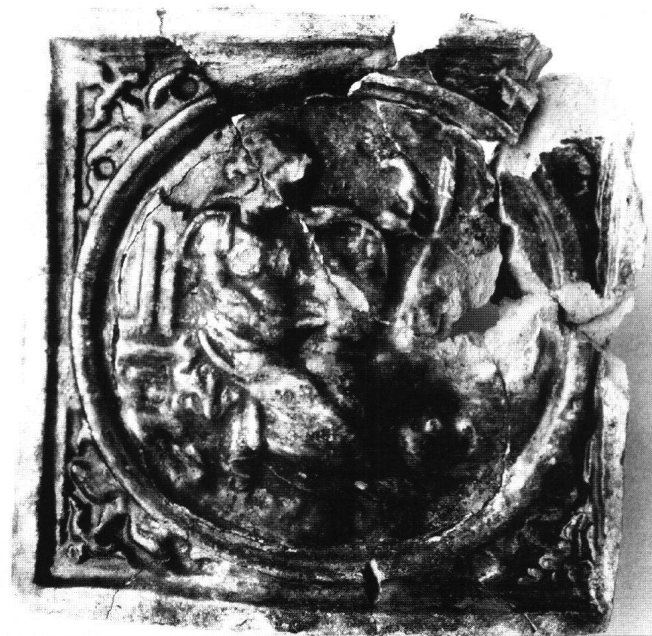
Abb. 22: Blattkachel mit der Personifikation des Schmeckens aus der Serie der fünf Sinne. Die Sinnesallegorie wird durch eine Frau mit Früchtekorb, einen Vogel und einen Affen dargestellt.

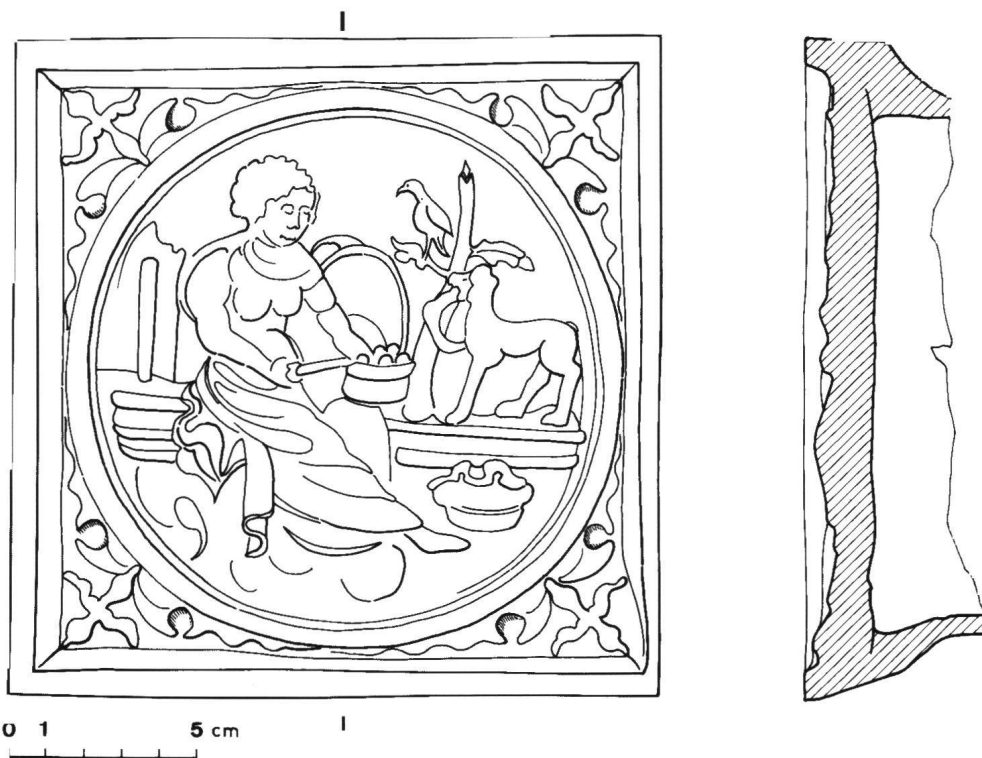
Abb. 23: Blattkachel mit der Personifikation des Schmeckens aus der Serie der fünf Sinne. Rekonstruktionszeichnung.
