Denkmalpflege im Kanton Schwyz 2010

Markus Bamert

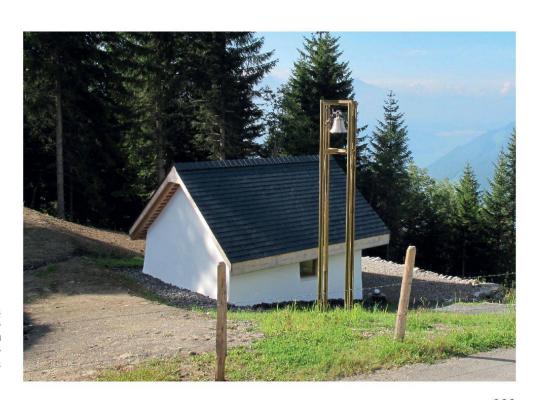
Abb. 1: Schwyz, Kapelle Haggenegg. Der bescheidene Bau auf der Passhöhe war bisher kaum als Kapelle zu erkennen. Das neue Metalltürmchen mit Glocke verhilft dazu, den sakralen Charakter zu betonen.

fende Massnahmen. Insbesondere mussten die Mauern zur Sicherung unterfangen werden. Der Dachstuhl wurde vollständig neu aufgerichtet und das Dach mit Schiefer gedeckt. Angepasster wären einheimische Holzschindeln gewesen, zu denen sich die Stiftung aus Angst vor der Verwitterung jedoch nicht durchringen konnte. Der Verputz musste vollständig ersetzt werden. Im schlichten Raum ist nun das Steinkreuz würdevoll platziert und neben der Kapelle steht ein neuer kleiner Metallturm mit Glocke. Eine Plattform beim Kapelleneingang lädt zum Verweilen ein.

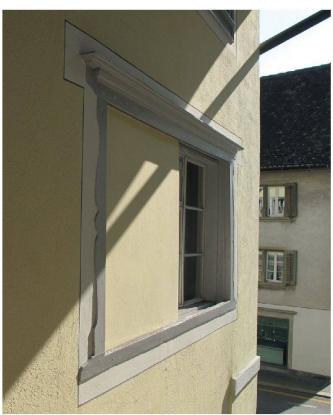
Abb. 3: Schwyz, Haus Herrengasse 6. Auf der Westseite des Hauses hat sich ein originaler Ziehladen erhalten. Die Ziehläden auf der Herrengasse-Seite wurden im 19. Jahrhundert entfernt.

zistischen Gusseisengitter versehen. Die Fensteranordnung ist nur noch teilweise original. Bei diesen Veränderungen wurden Doppelfenster zu Einzelfenstern aufgelöst. Die ursprüngliche Anordnung mit seitlichem Zugladen in Holzschienen hat sich noch bei einem Fenster beim westseitigen Treppenaufgang erhalten.

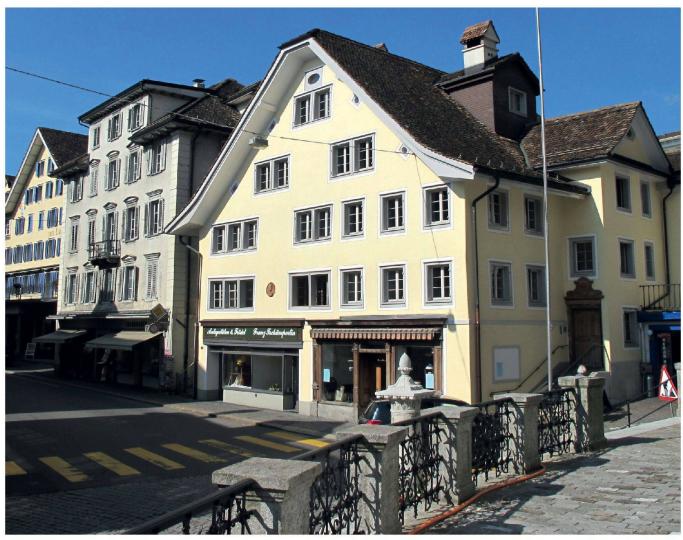
Abb. 4: Schwyz, Haus Herrengasse 6. Das ehemalige Haus Biser besitzt neben der Kirche einen sehr hohen Stellenwert im Ortsbild. Die wieder hergestellte Fassadengestaltung mit hell umrandeten Fenstern und dunkelbraunen Begleitlinien stammt aus dem frühen 19. Jahrhundert.

Das Restaurierungskonzept orientiert sich an dem Befund mit den Veränderungen des 19. Jahrhunderts. Der grobe Bewurf wurde entfernt und durch einen differenziert aufgetragenen Kalkputz ersetzt. Dabei wurden die abgeglätteten Einfassungen um die Fenster wiederhergestellt. Die Farbigkeit nach Befund wurde mit mineralischen Farben auf dem Verputz und Ölanstrichen auf dem Holz ausgeführt. Im Sockelgeschoss wurde zumindest der kräftig profilierte Abschluss über den Schaufenstern wiederhergestellt. Die Rekonstruktion der Pilaster wird erst im Zusammenhang mit einer Sanierung der Schaufenster möglich sein.

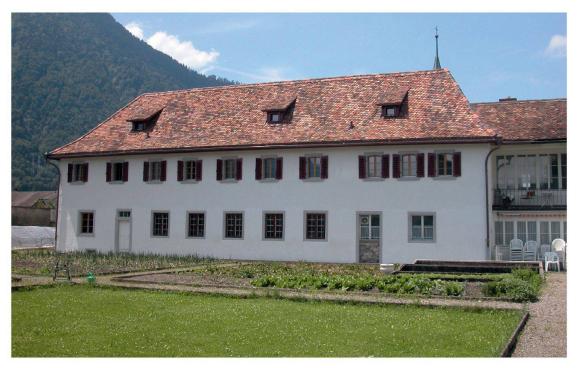
Abb. 5: Arth, Kloster St. Avgin. Die Gartenseite des ehemaligen Kapuzinerklosters zeigt die ursprüngliche Fassade von 1665 sowie rechts die Verlängerung um 1950. Im Erdgeschoss liegt das Refektorium.

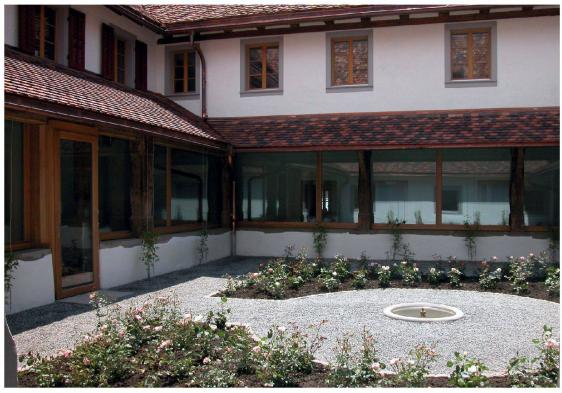
Abb. 6: Arth, Kloster St. Avgin. Der Blick fällt vom Kreuzgang in den Hof mit der Neubepflanzung und dem neuen Brunnen.

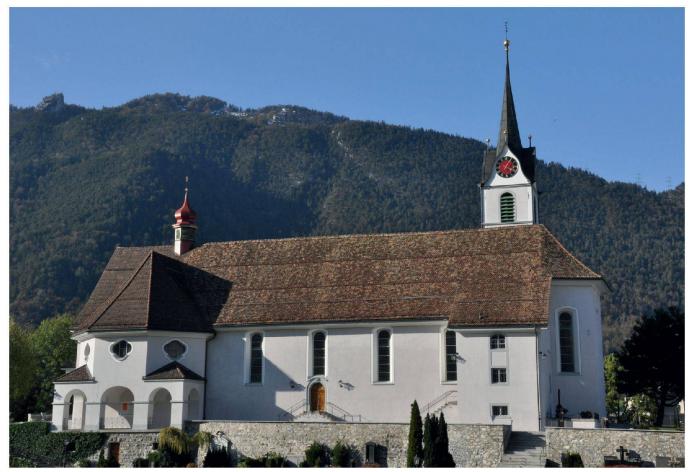
Abb. 8: Ingenbohl, Pfarrkirche St. Leonhard. Die Fassaden wurden nach Befund wieder hergestellt. Die grossen Flächen in Rauputz werden von geglätteten hellen Bändern und dunklen Linien begleitet.

1976 noch erhalten war. Dann wurde die ganze Kirche ohne jede farbliche oder strukturelle Differenzierung glatt verputzt und weiss bemalt. Im Lauf der Zeit waren grosse Schäden entstanden. Kernbohrungen und weitere technische Untersuchungen betätigten, dass mit einem zu harten Verputz über Putzflächen aus verschiedenen Epochen hinweg gearbeitet worden war. Teilweise war der barocke Putz samt Kalkanstrich erhalten, teilweise lediglich noch der Grundputz oder Putzergänzungen von 1927. Deshalb musste entgegen erster Annahmen der Verputz vollständig entfernt und neu aufgebaut werden. Ein Rundgang durch unsere Kirchenlandschaft hat gezeigt, dass dieses Vorgehen mit zu harten Deck- über weichen Verputzen aus verschiedenen Epochen angewandt worden ist, um Schadensbilder zu über-

decken. Der Untersuch der erhaltenen barocken Reste zeigte, dass es sich um einen feinen Besenwurf handelte, der ockerfarbig gekalkt war. Um die Fenster und an der Dachuntersicht waren die Flächen stark geglättet und weiss gekalkt. Rauputz und geglättete Flächen waren durch einen dunklen Begleitstrich getrennt. An den Gebäudekanten und am Turm waren keine originalen Putzflächen erhalten. Der Befund bestätigte jedoch die Genauigkeit und Richtigkeit des Schmidschen Aquarells, sodass die Rekonstruktion der Fassadengestaltung auch am Turm anhand des Bilddokuments vorgenommen worden ist. Der Putzaufbau erfolgte in einem von unten nach oben weicher werdenden Kalkputz, und der Anstrich wurde in Mineralfarbentechnik ausgeführt.

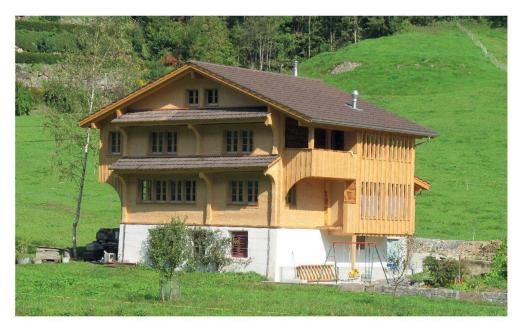
Abb. 9, links: Ehemalige Kaplanei, Ried. Die ehemalige Kaplanei gehört zu den kleinen Tätschdachhäusern im Muotatal. Dank der Hauserweiterung im Laubenbereich ist eine zeitgemässe Wohnnutzung möglich.

der das Gebäude für seine Familie sanieren liess. Durch eine einstöckige Erweiterung auf der Hausrückseite sowie dank einer geschickten Vergrösserung der Wohnküche unter der östlichen Laube bietet das Haus heute ausreichend Platz. Das Äussere blieb ansonsten unverändert; das Dach, die Fenster und der Schindelschirm wurden erneuert. Im Innern ist insbesondere an den Innenwänden der Block sichtbar belassen worden.

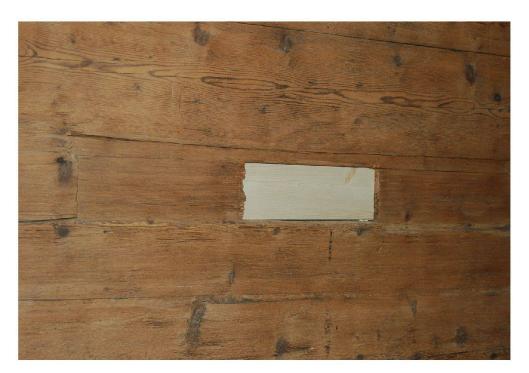
Abb. 11: Steinen, Haus Geisser, Herrengasse 15. In der Nebenstube sind Fensteröffnungen aus der Bauzeit im frühen 14. Jahrhundert erhalten. Gut zu erkennen sind die Rillen, in denen Brettchen zum Verschliessen der Öffnungen eingeschoben werden konnten.

wurde südseitig ein Anbau realisiert, in dem insbesondere die Erschliessungsinfrastruktur untergebracht wurde. Die regelmässige Fenstereinteilung des 19. Jahrhunderts blieb bestehen, und die Fassaden wurden mit naturfarbig belassenen Rundschindeln eingeschlagen. Im Innern blieben die mittelalterlichen Grundrisse in beiden Geschossen und Strukturen erhalten. Die Balkenkonstruktionen wurden soweit möglich sichtbar belassen, wenn auch aus Isolationsgründen insbesondere die Aussenwände neu verkleidet wurden. Im Küchenbereich wurde die Decke weggelassen, um die Verbindung der beiden Geschosse wieder erlebbar zu machen. Die Bohlenmalerei aus dem 15. Jahrhundert mit der Kreuzigungsdarstellung an der Wand von der Stube zur Nebenstube wurde konserviert und zur besseren Lesbarkeit lediglich der Hintergrund zurückhaltend retuschiert. Heute ist das Bild durch ein vormontiertes Glas geschützt. In der Nebenstube blieb auf der Südwand die gut erhaltene Fensteröffnung mit der Kerbe als Führung des Verschlussladens sichtbar; ebenso der gut erhaltene Zugang vom zweiten Wohngeschoss in die südliche Laube.

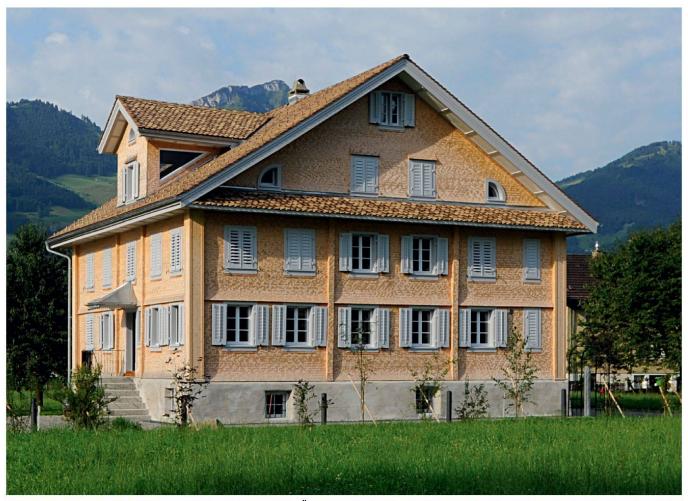
Abb. 12: Steinen, Haus Feld, Räbengasse 17. Das biedermeierliche Äussere verrät das Alter des Hauses nicht. Der Holzkern ist dendrochronologisch ins Jahr 1553 datiert. Der Mauersockel gehört dazu.

Das Haus wurde um die Mitte des 19. Jahrhunderts wesentlich verändert, sodass insbesondere am Äussern die frühe Bauzeit nicht ablesbar ist. Dabei wurde die südseitige Laube entfernt, deren Existenz anhand abgesägter Balken und des Laubenausgangs im Obergeschoss nachgewiesen werden kann. Die westseitige Nische unter der Laube wurde dem Wohnteil als Erschliessung vom Keller zum ersten Wohngeschoss zugeschlagen und gegen aussen mit Brettern fassadenbündig verschlossen. Der Dachfirst wurde angehoben und in die neue Firstlinie Richtung Westen verschoben. In die Giebeldreiecke wurden Klebedächer eingespannt. Die vormaligen Reihenfenster wur-

den aufgegeben und die Öffnungen biedermeierlich regelmässig angeordnet. Diese Massnahmen machten die Verkleidung mit einem Schindelschirm notwendig. Im Innern blieben die Grundstrukturen mit allen tragenden Wänden im Wesentlichen erhalten. Lediglich über der ehemals offenen Küche wurde ein Boden eingezogen und die obere Gangwand zur Küche hin geschlossen. Plastischer Bauschmuck wie beim Köpli-Haus liess sich nicht nachweisen. Lediglich die Mantelstüde aus Nussbaumholz vom Gang in die Stube weisen markante Rillenfriese auf. Erhalten ist auch die Öffnung eines Wandkästchens neben der Haustüre zur Stube hin.

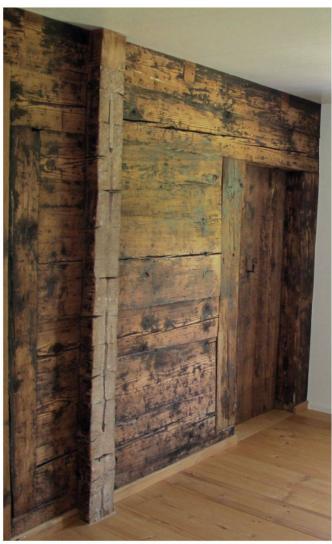
Abb. 14: Steinen, Haus Feld, Räbengasse 17. Im Obergeschoss ist die Türe aus der Bauzeit zur Laubenkammer erhalten.

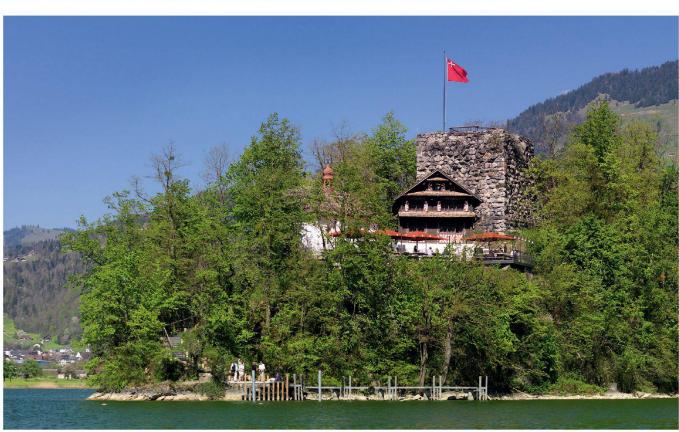
Abb. 16: Lauerz, Insel Schwanau. Nach der Sanierung sind die vorgenommenen Eingriffe weder an den Gebäuden noch in der Landschaft zu erkennen.

Dank des durch den Kantonsrat bewilligten Verpflichtungskredits konnte nun mit gesamtheitlichen Überlegungen untersucht, geplant und schliesslich auch restauriert und gebaut werden. So wurde der Küchenanbau der 1960er Jahre abgebrochen und als neues Zentrum der Gastronomie ein schlichter Küchentrakt errichtet. Der «Ritterhöck» wurde freudig verabschiedet und durch einen lockeren transparenten Gartenpavillon mit Gastraum und notwendigen Lagerräumen im Keller für die Gastronomie ersetzt. Auch wurden alle Wege saniert. Von der Rückseite her erfolgt nun getrennt vom normalen Besucherzugang über einen Schräglift die Anlieferung. Dieser Schräglift dient zugleich auch als invalidengerechter Zugang bis auf das Restaurant-Niveau. Das Gartenrestaurant wurde ausgeräumt und mit fest installierten Tischen und Bänken neu möbliert. Der Burgturm erhielt einen neuen, historisch begründeten Aussenzugang. Der unverständliche Zugang von 1966 zum Bergfried über die Mauerkrone wurde aufgegeben, die Mauerkrone zugefüllt und zur Abdichtung begrünt. Alle Neubauten sowie die Aussenmöblierungen wurden in unbehandeltem Eichenholz ausgeführt.

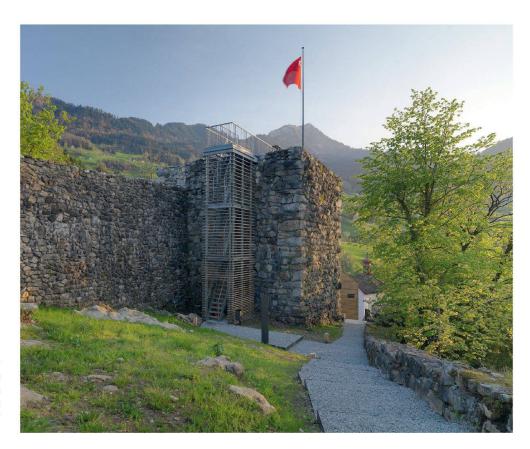
Abb. 17: Lauerz, Insel Schwanau. Der Turm ist neu mit einer Aussentreppe in Anlehnung an den ursprünglichen Aufstieg erschlossen. Der historisch falsche Zugang über die Aussenmauer wurde aufgegeben.

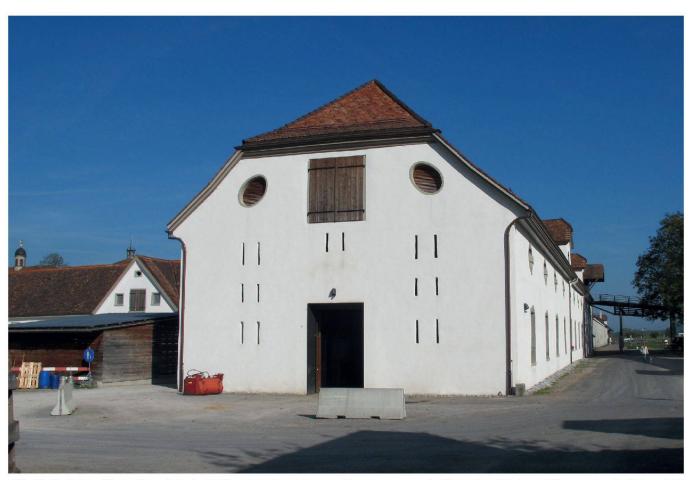
Abb. 18: Einsiedeln, Kloster, Marstall. In der Südfassade ist heute der neue Hauptzugang zum Stall integriert. Wieder geöffnet wurden die kleinen Lüftungsschlitze.

Fassaden wurden neu verputzt und al fresko gekalkt. Die erhaltenen Sandsteingewände, insbesondere bei den Fensteröffnungen und Oculi im Obergeschoss sowie dem oberen Teil des Risalits beim Durchgang, wurden konserviert. Die Kunststeingewände wurden nicht ersetzt, jedoch farblich dem Sandstein angepasst. Der breite Dachvorsprung am nördlichen Teil des Stalls wurde auf die alte, wesentlich knappere Ausladung reduziert und die profilierte Dachuntersicht aus Holz ergänzt. In der Kammer über dem Durchgang waren beidseits die originalen Holzfenster erhalten. Diese wurden restauriert und nach Befund im Grauton bemalt. Die übrigen Fenster wurden anhand dieser Vorlage in Metallkonstruktion mit aufgesetzten Holzprofilen ersetzt und farblich angepasst. Eine Grundkonstruktion aus Metall für die Fenster wurde gewählt, weil Holzfenster dem Knabbern durch die Pferde nicht lange standhalten würden. Im Rahmen des Baugesuchs wurden feuerpolizeiliche Auflagen erlassen. Diese betrafen die beiden Durchgänge auf der Westseite des Stall vom hintern Hof zum grossen Wirtschaftshof und von dort weiter zum Herrengarten, von wo aus der ganze Osttrakt des Klosters erreicht werden kann. Um weitere Auflagen in anderen baulichen Zusammenhängen zu vermeiden, wurden nach Grundsatzdiskussionen diese beiden Durchgänge wesentlich abgesenkt. Das Innere des gut erhalten Nordstalls blieb bis anhin unverändert und unrestauriert. Ebenso blieb der ostseitige Aussenzugang über die Eisenbrücke zum Dachgeschoss erhalten, da der Konvent bis heute nicht entschieden hat, was mit diesem Gebäudeteil, dessen Ausstattung mit den Originalboxen zu erhalten ist, passieren soll.

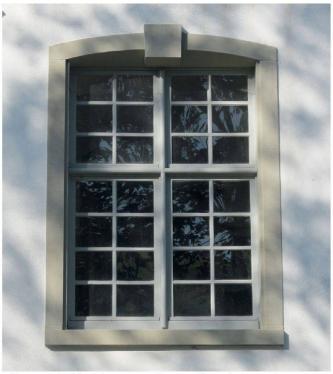
Abb. 19: Einsiedeln, Kloster, Marstall. Im Risalit ist das originale Fenster erhalten, das als Vorbild für die neuen Fenster des ganzen Stallgebäudes diente

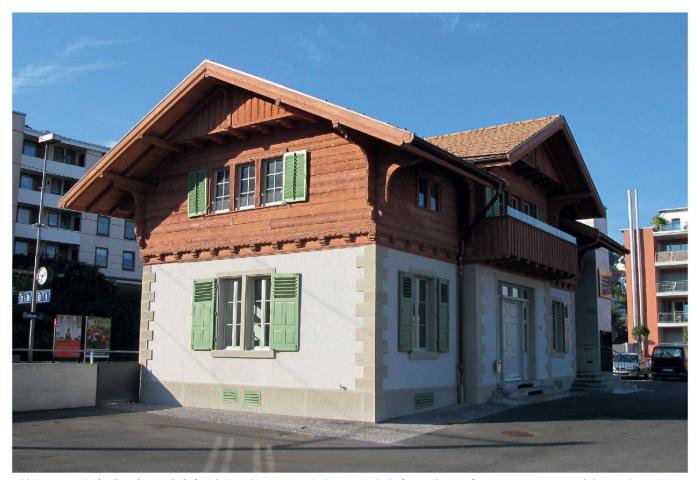
Abb. 20: Freienbach, ehemaliger Bahnhof Bäch. Im Jahr 1900 wurde der erste Bahnhof von Cham auf einem neuen Mauersockel in Bäch an der neu eröffneten Bahnstrecke von Zürich nach Chur wieder verwendet. Heute dient der Bahnhof als Vereinshaus für die Ortschaft Bäch. Dazu wurde eine neue invalidengerechte und feuerpolizeilich sichere Vertikalverbindung geschaffen.

die durch feuerpolizeiliche Vorschriften bedingte neue Erschliessung des Obergeschosses in einem neuen Anbau in einer Stahl-Beton-Konstruktion unterzubringen. Zugleich konnte damit eine invalidengerechte Erschliessung realisiert werden. Der Bahnhof wurde nach Befund restauriert, wobei die Frage nach der ursprünglichen Farbigkeit nicht endgültig gelöst werden konnte. Die erste Oberflächenbehandlung des Holzes bestand aus einer pigmentierten Lasur in

rötlichen Farbtönen, wobei nicht geklärt werden konnte, ob bereits beim Versetzen des Bahnhofs nach Bäch ein erster Grauanstrich realisiert worden ist. Ausgeführt wurde die Erstfassung, die gut mit den Grautönen des Sockelgeschosses harmoniert. Heute beherbergt der Bahnhof als Vereinshaus für Bäch im Obergeschoss einen grossen Mehrzwecksaal, während im Erdgeschoss und im Untergeschoss mehrere kleinere Räume erhalten bleiben.
