Rubrik: Denkmalpflege im Kanton Schwyz 2010

Denkmalpflege im Kanton Schwyz 2010

Markus Bamert

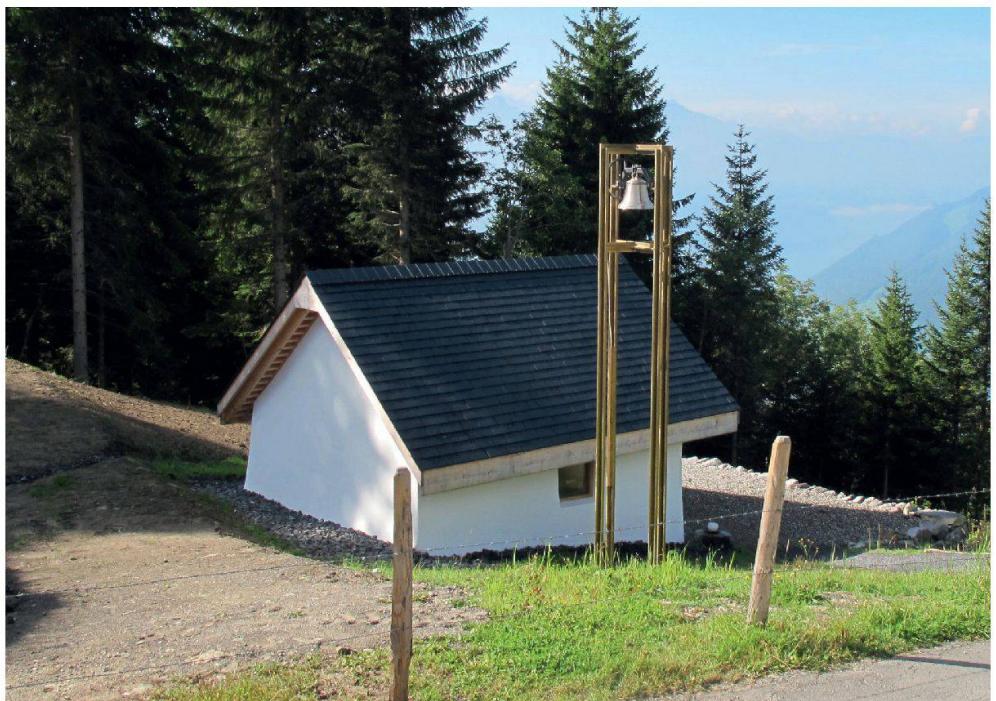
Abb. 1: Schwyz, Kapelle Haggeneck.
Der bescheidene Bau auf der Passhöhe war bisher kaum als Kapelle zu erkennen. Das neue Metalltürmchen mit Glocke verhilft dazu, den sakralen Charakter zu betonen.

fende Massnahmen. Insbesondere mussten die Mauern zur Sicherung unterfangen werden. Der Dachstuhl wurde vollständig neu aufgerichtet und das Dach mit Schiefer gedeckt. Angepasster wären einheimische Holzschindeln gewesen, zu denen sich die Stiftung aus Angst vor der Verwitterung jedoch nicht durchringen konnte. Der Verputz musste vollständig ersetzt werden. Im schllichten Raum ist nun das Steinkreuz würdevoll platziert und neben der Kapelle steht ein neuer kleiner Metallturm mit Glocke. Eine Plattform beim Kapelleneingang lädt zum Verweilen ein.

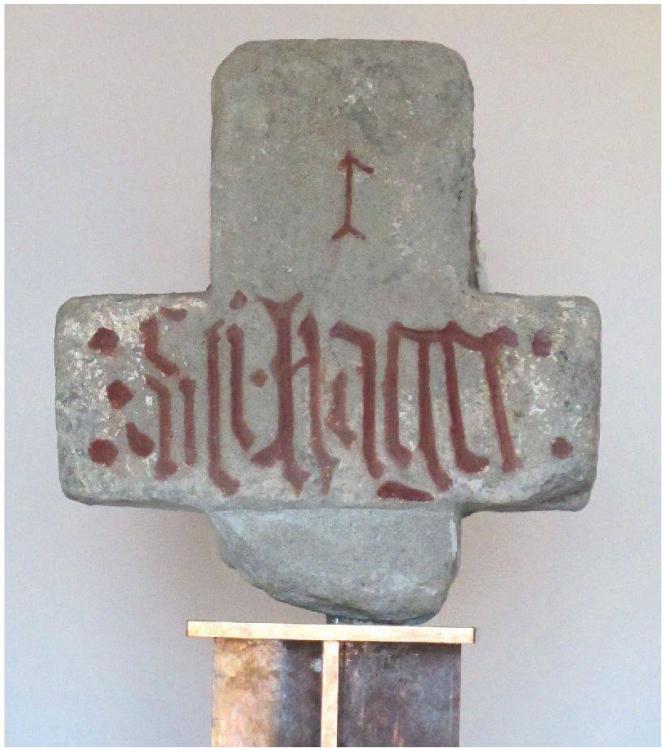
Abb. 2: Schwyz, Kapelle Haggeneck. Im Innern der Kapelle dominiert das Steinkreuz mit der bisher nicht entzifferten Inschrift. Für dieses Kreuz wurde die Kapelle kurz nach 1700 erbaut.

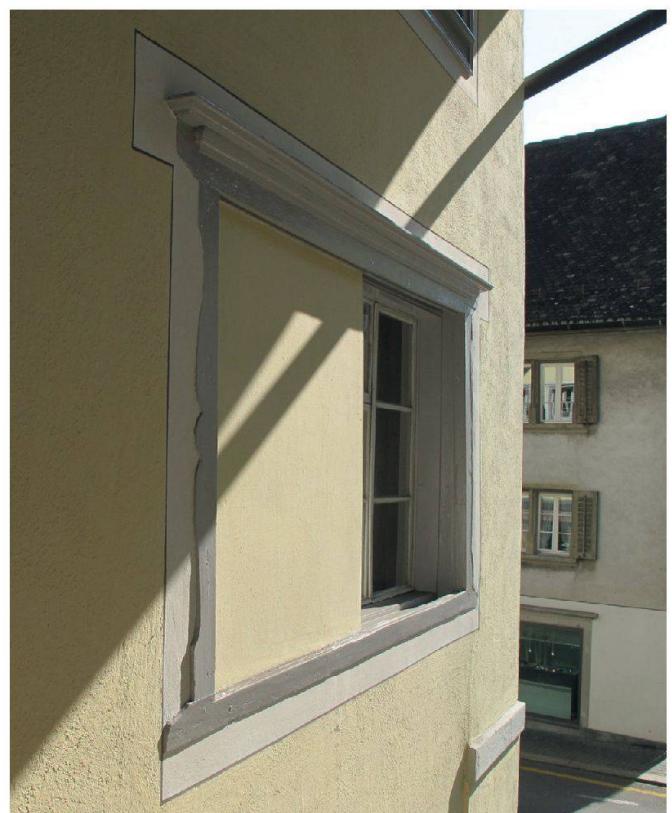
Abb. 3: Schwyz, Haus Herrengasse 6. Auf der Westseite des Hauses hat sich ein originaler Ziehladen erhalten. Die Ziehläden auf der Herrengasse-Seite wurden im 19. Jahrhundert entfernt.

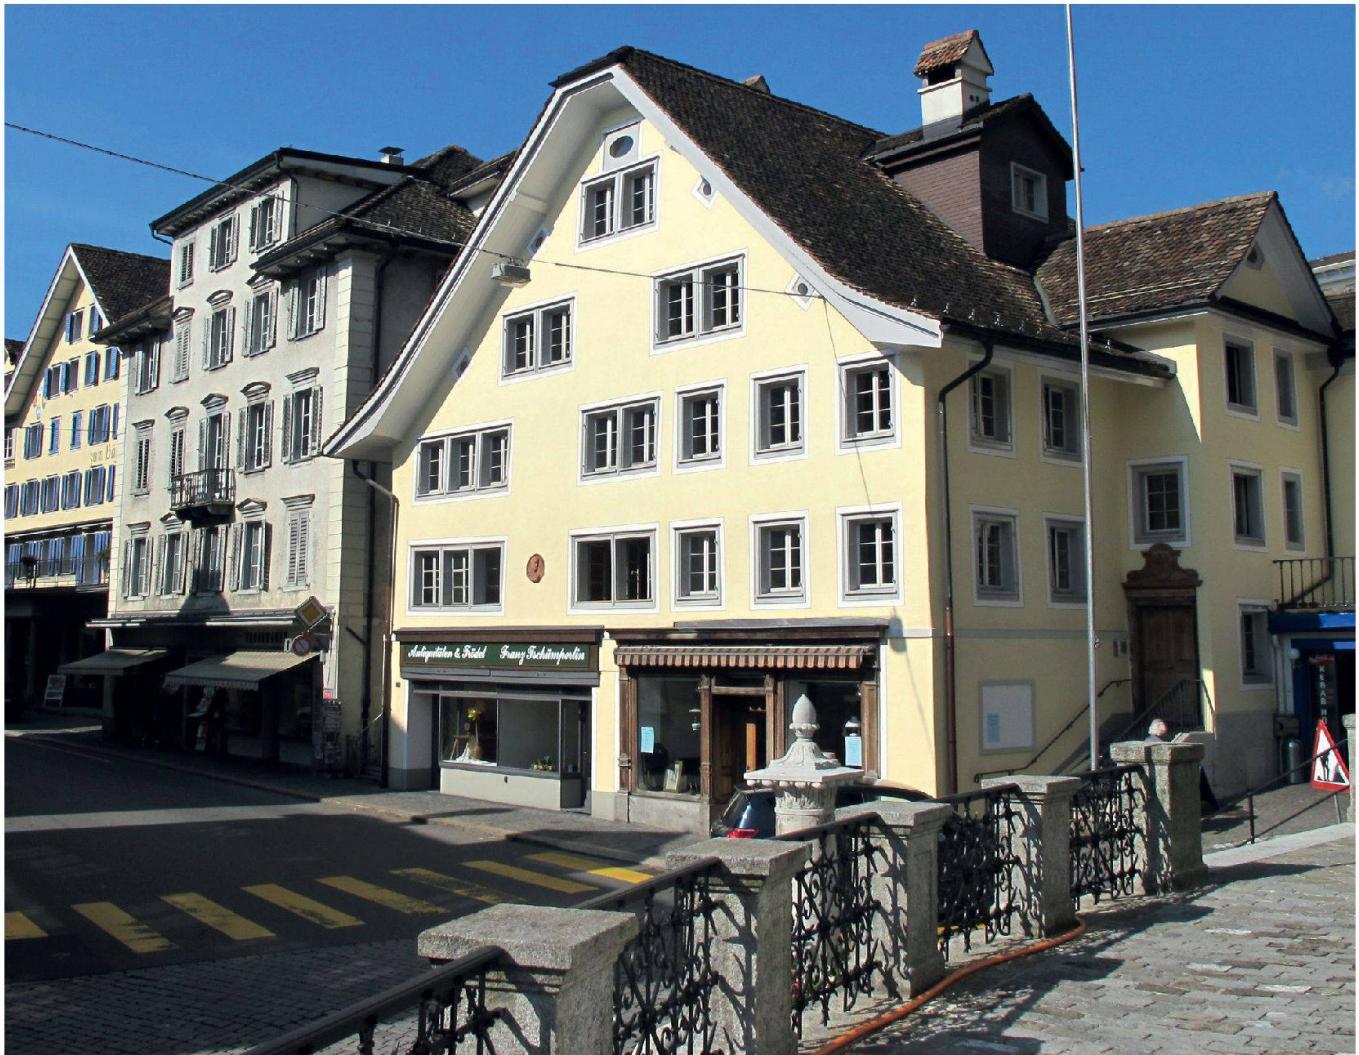
Abb. 4: Schwyz, Haus Herrengasse 6. Das ehemalige Haus Bisser besitzt neben der Kirche einen sehr hohen Stellenwert im Ortsbild. Die wieder hergestellte Fassadengestaltung mit hell umrandeten Fenstern und dunkelbraunen Begleitlinien stammt aus dem frühen 19. Jahrhundert.

Das Restaurierungskonzept orientiert sich an dem Befund mit den Veränderungen des 19. Jahrhunderts. Der grobe Bewurf wurde entfernt und durch einen differenziert aufgetragenen Kalkputz ersetzt. Dabei wurden die abgeglätteten Einfassungen um die Fenster wiederhergestellt. Die Farbigkeit nach Befund wurde mit mineralischen Farben auf dem Verputz und Ölanstrichen auf dem Holz ausgeführt. Im Sockelgeschoss wurde zumindest der kräftig profilierte Abschluss über den Schaufenstern wiederhergestellt. Die Rekonstruktion der Pilaster wird erst im Zusammenhang mit einer Sanierung der Schaufenster möglich sein.

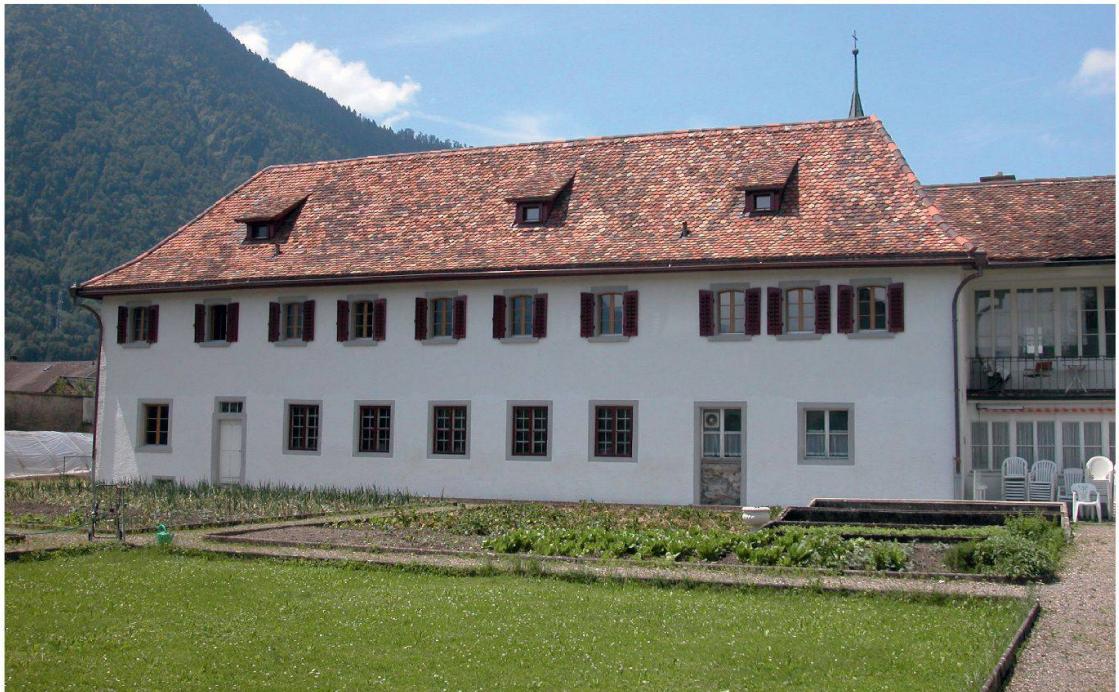
Abb. 5: Arth, Kloster St. Avgin. Die Gartenseite des ehemaligen Kapuzinerklosters zeigt die ursprüngliche Fassade von 1665 sowie rechts die Verlängerung um 1950. Im Erdgeschoss liegt das Refektorium.

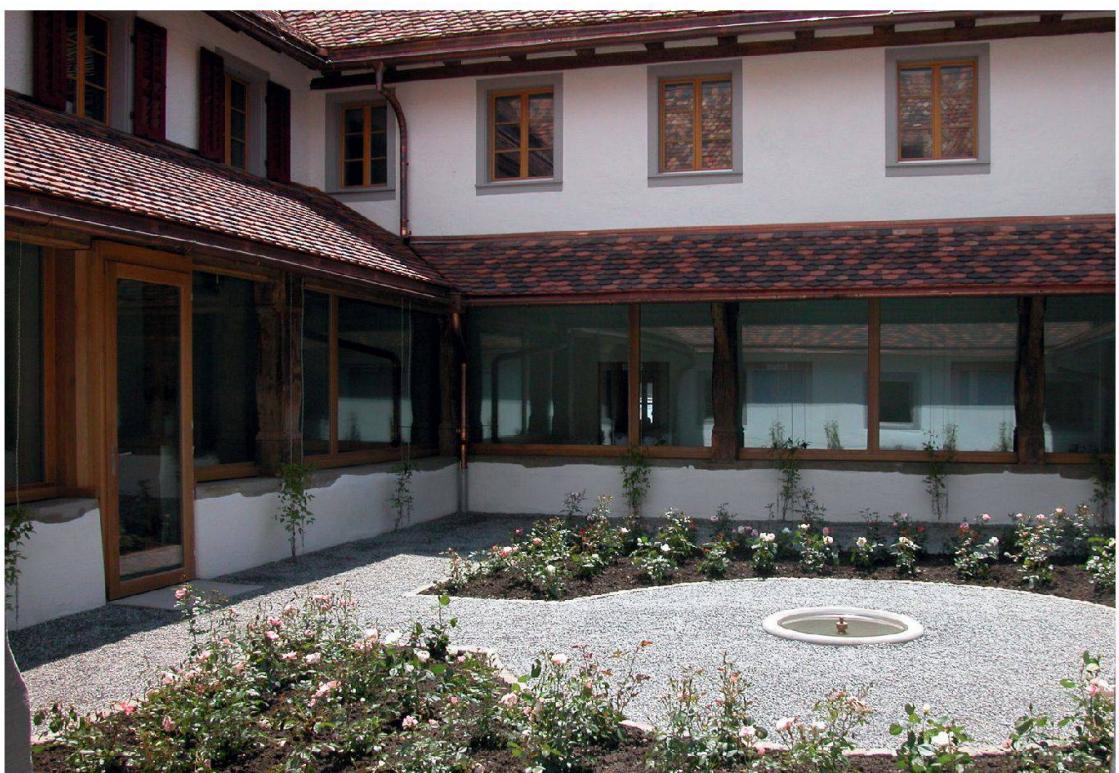
Abb. 6: Arth, Kloster St. Avgin. Der Blick fällt vom Kreuzgang in den Hof mit der Neubepflanzung und dem neuen Brunnen.

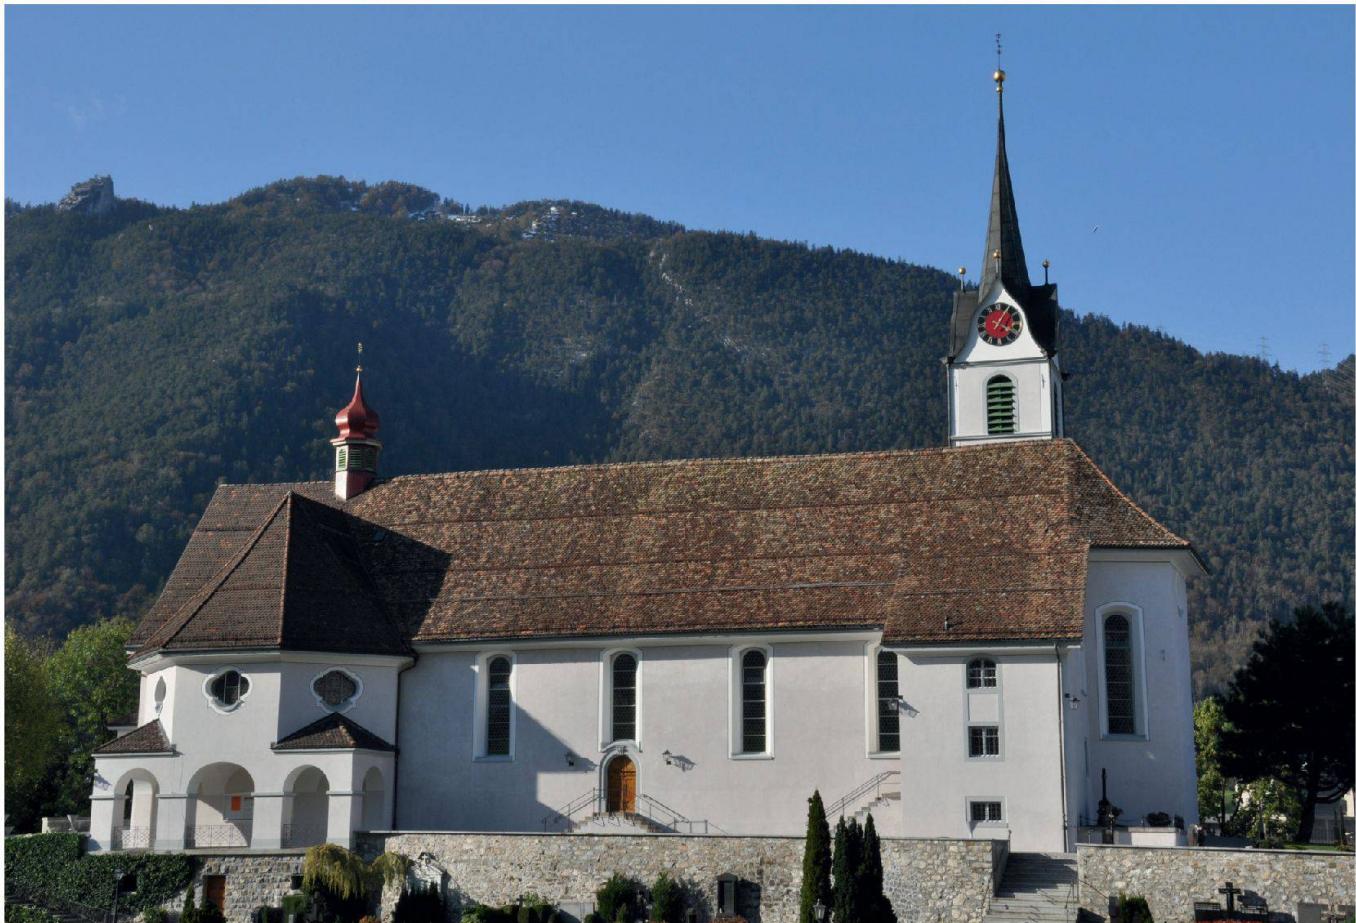
Abb. 8: Ingenbohl, Pfarrkirche St. Leonhard. Die Fassaden wurden nach Befund wieder hergestellt. Die grossen Flächen in Rauputz werden von geglätteten hellen Bändern und dunklen Linien begleitet.

1976 noch erhalten war. Dann wurde die ganze Kirche ohne jede farbliche oder strukturelle Differenzierung glatt verputzt und weiss bemalt. Im Lauf der Zeit waren grosse Schäden entstanden. Kernbohrungen und weitere technische Untersuchungen betätigten, dass mit einem zu harten Verputz über Putzflächen aus verschiedenen Epochen hinweg gearbeitet worden war. Teilweise war der barocke Putz samt Kalkanstrich erhalten, teilweise lediglich noch der Grundputz oder Putzergänzungen von 1927. Deshalb musste entgegen erster Annahmen der Verputz vollständig entfernt und neu aufgebaut werden. Ein Rundgang durch unsere Kirchenlandschaft hat gezeigt, dass dieses Vorgehen mit zu harten Deck- über weichen Verputzen aus verschiedenen Epochen angewandt worden ist, um Schadensbilder zu über-

decken. Der Untersuch der erhaltenen barocken Reste zeigte, dass es sich um einen feinen Besenwurf handelte, der ockerfarbig gekalkt war. Um die Fenster und an der Dachuntersicht waren die Flächen stark geglättet und weiss gekalkt. Rauputz und geglättete Flächen waren durch einen dunklen Begleitstrich getrennt. An den Gebäudekanten und am Turm waren keine originalen Putzflächen erhalten. Der Befund bestätigte jedoch die Genauigkeit und Richtigkeit des Schmidtschen Aquarells, sodass die Rekonstruktion der Fassadengestaltung auch am Turm anhand des Bilddokuments vorgenommen worden ist. Der Putzaufbau erfolgte in einem von unten nach oben weicher werdenden Kalkputz, und der Anstrich wurde in Mineralfarbentechnik ausgeführt.

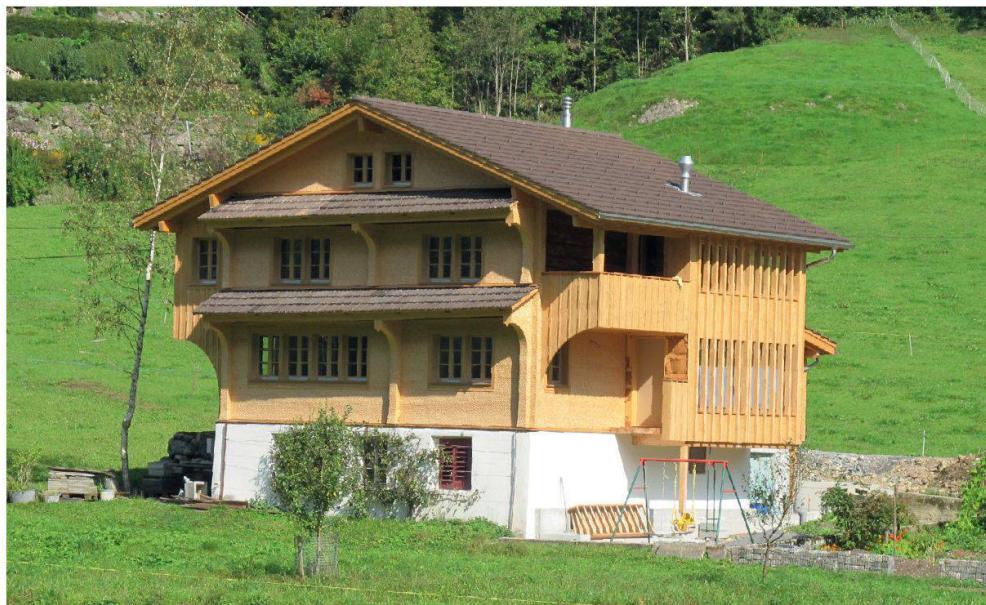
Abb. 9, links: Ehemalige Kaplanei, Ried. Die ehemalige Kaplanei gehört zu den kleinen Tätschdachhäusern im Muotatal. Dank der Hauserweiterung im Laubenbereich ist eine zeitgemäss Wohnnutzung möglich.

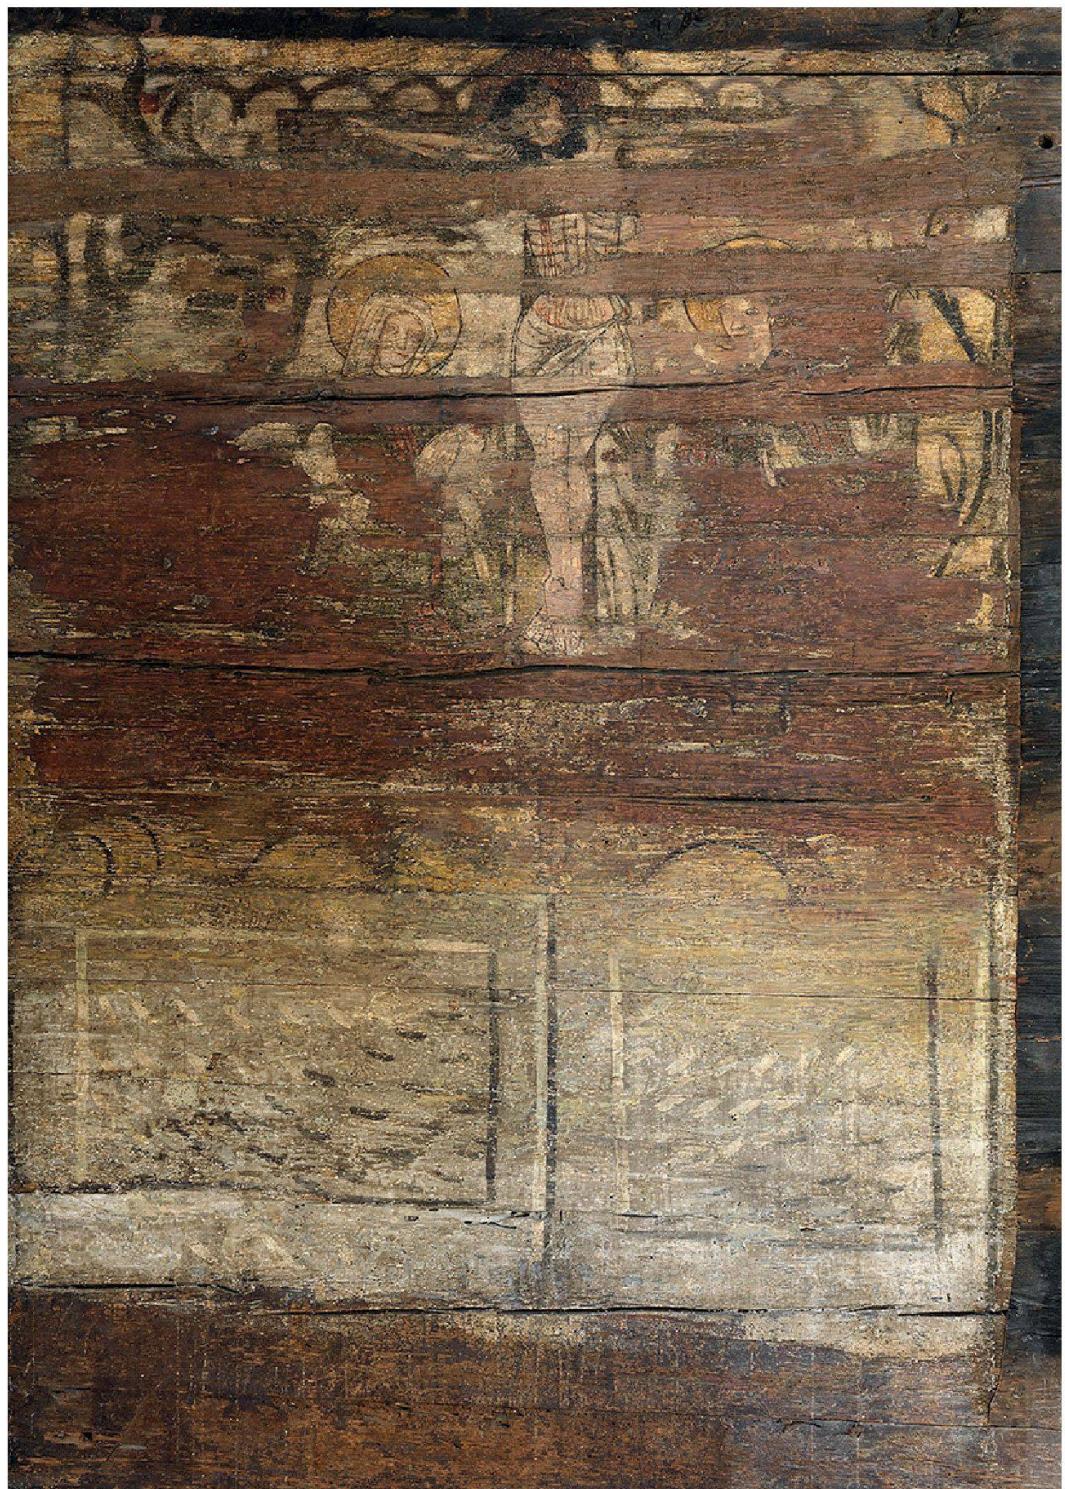
Abb. 10, rechts: Steinen, Haus Geisser, Herrengasse 15. Auf der Bohlenwand zwischen Stube und Nebenstube ist eine Kreuzigungsszene als gut erhaltener Rest einer ehemals vollständigen Raumausmalung erhalten. Diese kann stilistisch in die zweite Hälfte des 15. Jahrhunderts datiert werden.

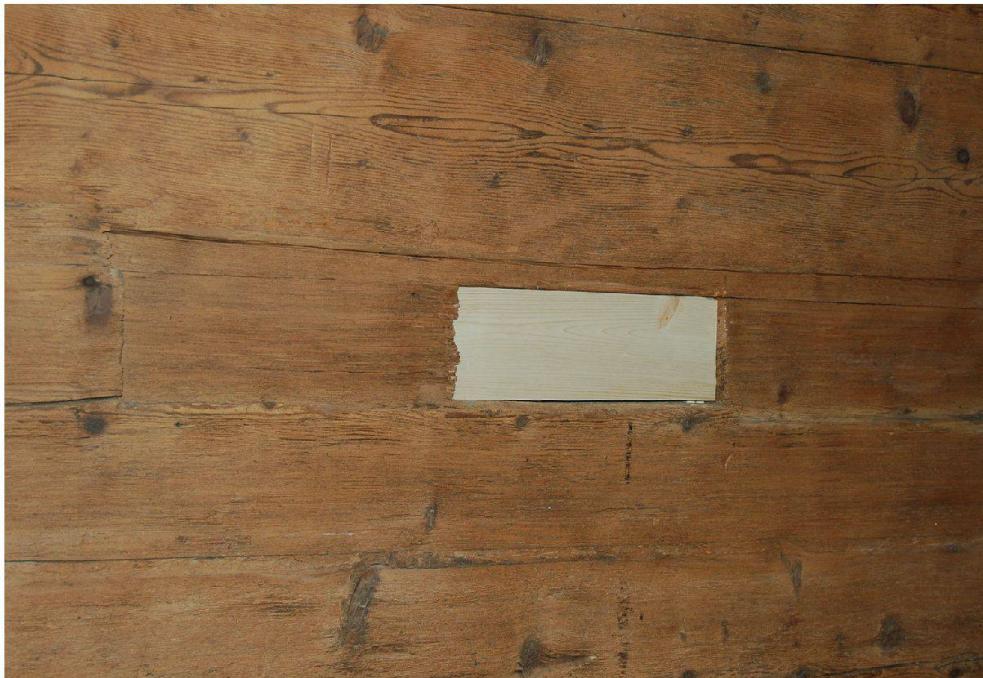
Abb. 11: Steinen, Haus Geisser, Herrengasse 15. In der Nebenstube sind Fensteröffnungen aus der Bauzeit im frühen 14. Jahrhundert erhalten. Gut zu erkennen sind die Rillen, in denen Brettchen zum Verschliessen der Öffnungen eingeschoben werden konnten.

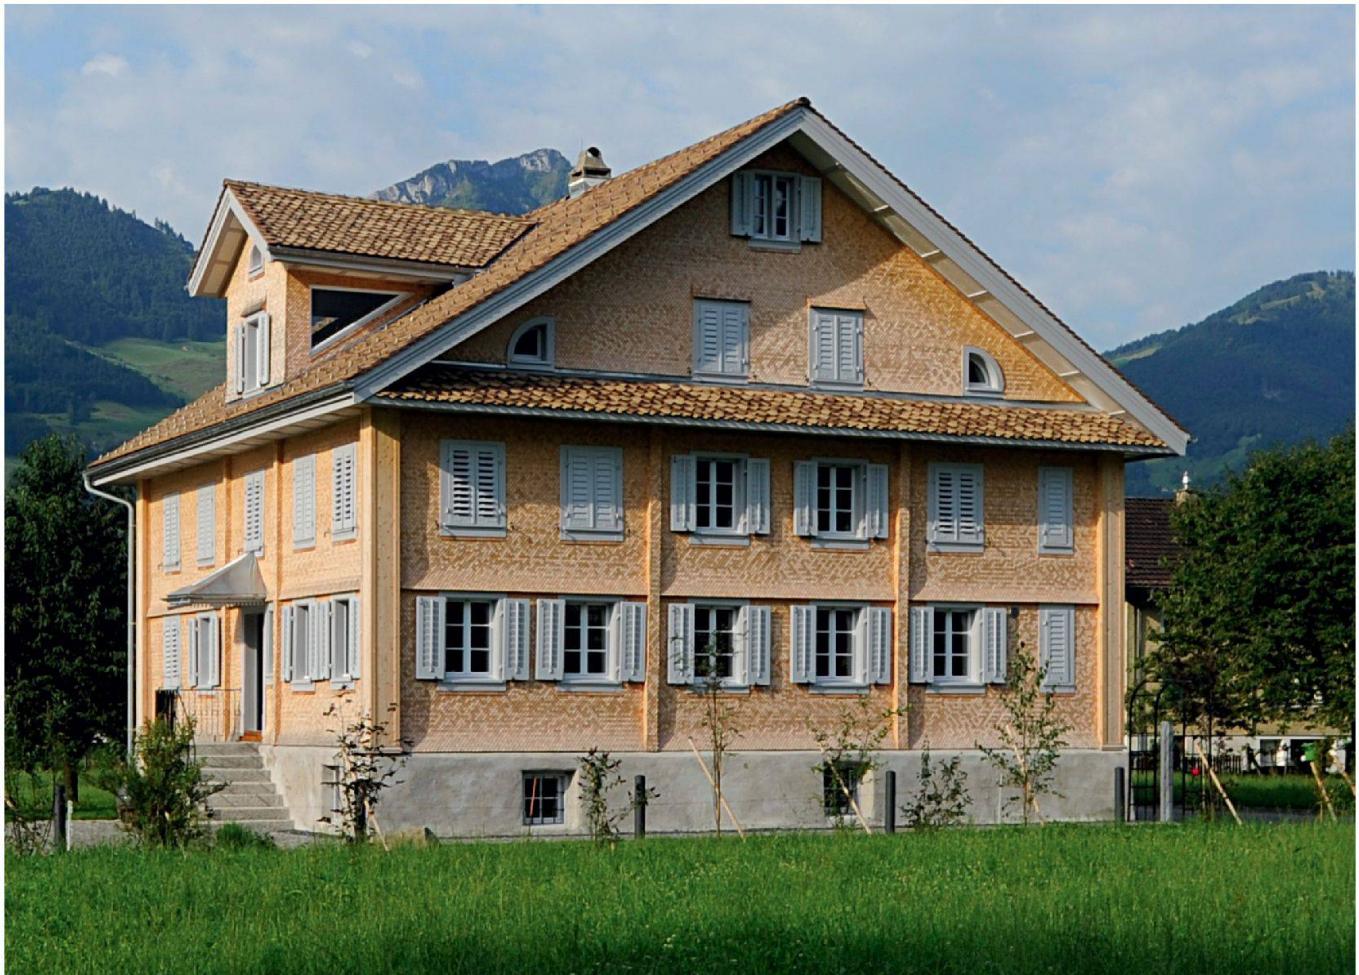
Abb. 12: Steinen, Haus Feld, Räbengasse 17. Das biedermeierliche Äussere verrät das Alter des Hauses nicht. Der Holzkern ist dendrochronologisch ins Jahr 1553 datiert. Der Mauersockel gehört dazu.

Die Fassaden behielten auch durch die Restaurierung ihr biedermeierliches Gesicht mit Schindelverkleidung, kassierten Dachuntersichten, regelmässig angeordneten Fenstern mit begleitenden Jalousieläden. Unverändert blieb auch der südseitige Hauptzugang mit Aussentreppe, bestehend aus Stufen aus Granitfindlingen und geschmiedetem Geländer. Im Innern blieb die Raumeinteilung erhalten. Die Küche wurde gegen oben geöffnet und dort die Haupt-

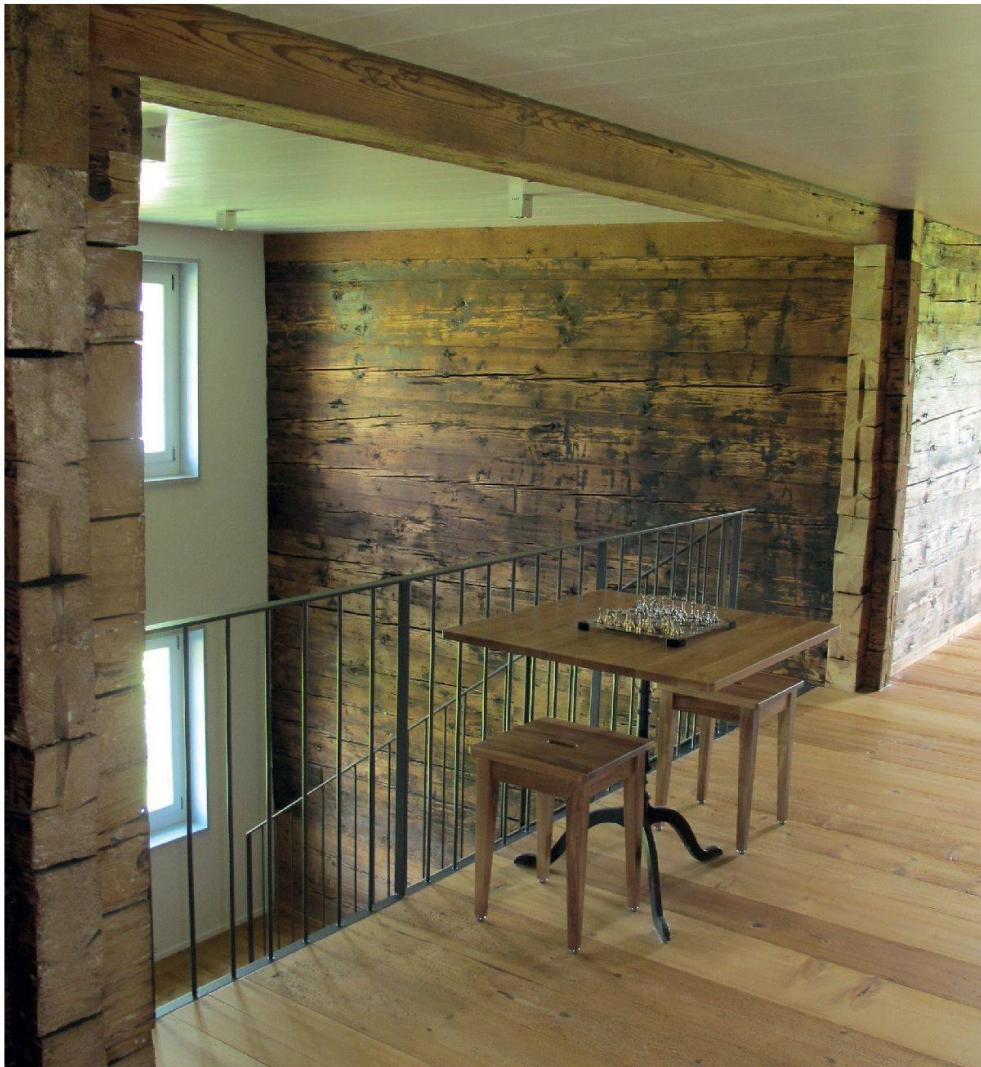
Abb. 13: Steinen, Haus Feld, Räben-gasse 17. Die Küche war ehemals bis unter das Dach offen. Küche und oberer Gang sind räumlich miteinander verbunden.

erschliessung in die Obergeschosse angegliedert. Dadurch ist auch die räumliche Verbindung von Küche und oberem Gang wiederhergestellt. An den Innenwänden, insbesondere im Küchen- und Gangbereich, blieben die gut erhaltenen Bohlenwände sichtbar. Die Stube ist, wie seit dem Umbau im 19. Jahrhundert, mit bemaltem Biedermeiertäfer, Büffet, grünem Kachelofen und Parkettboden aus zwei Holzarten eingerichtet.

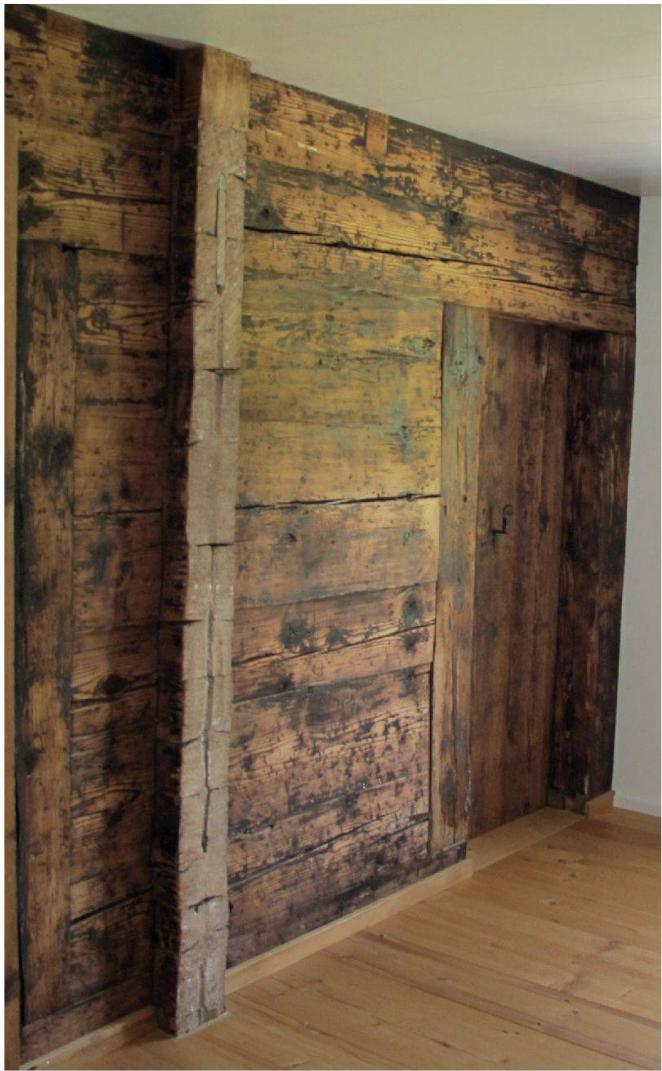
Abb. 14: Steinen, Haus Feld, Räbengasse 17. Im Obergeschoss ist die Türe aus der Bauzeit zur Laubenkammer erhalten.

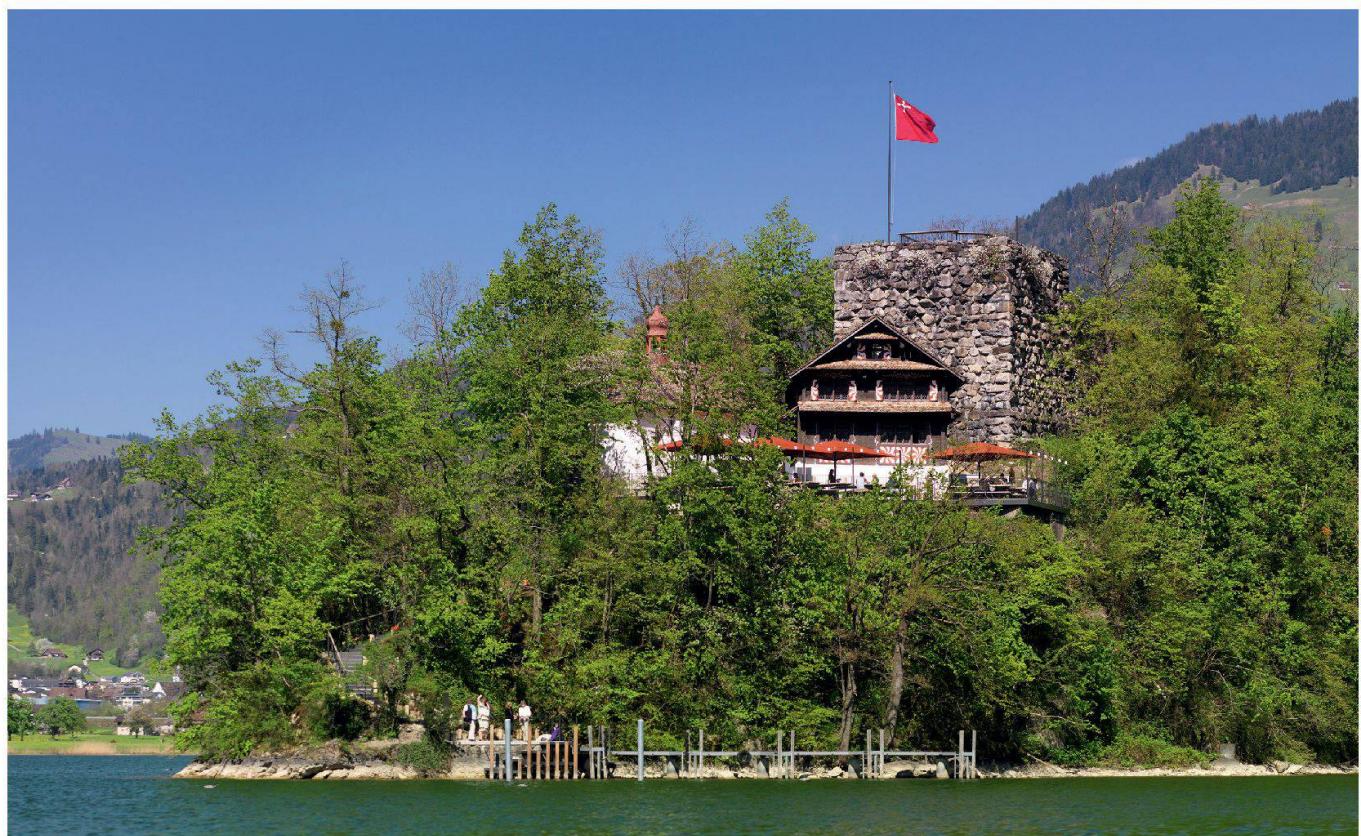
Abb. 16: Lauerz, Insel Schwanau.
Nach der Sanierung sind die vorgenommenen
Eingriffe weder an den Gebäuden noch in der Landschaft zu erkennen.

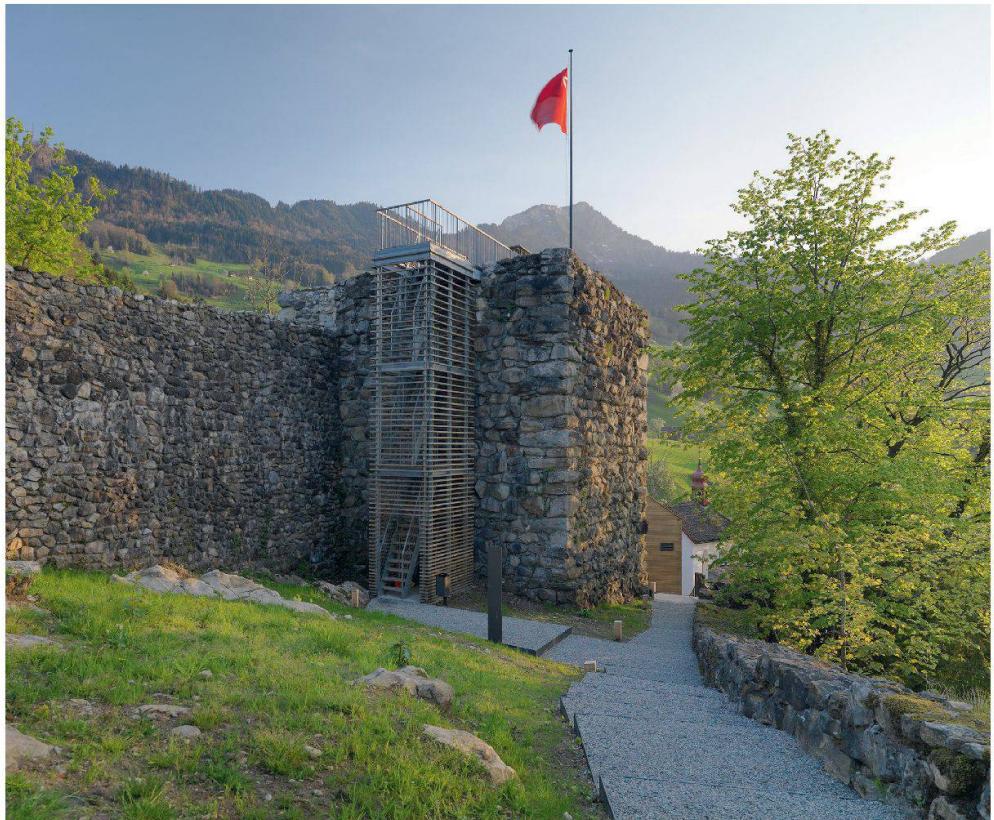
Abb. 17: Lauerz, Insel Schwanau. Der Turm ist neu mit einer Aussentreppe in Anlehnung an den ursprünglichen Aufstieg erschlossen. Der historisch falsche Zugang über die Aussenmauer wurde aufgegeben.

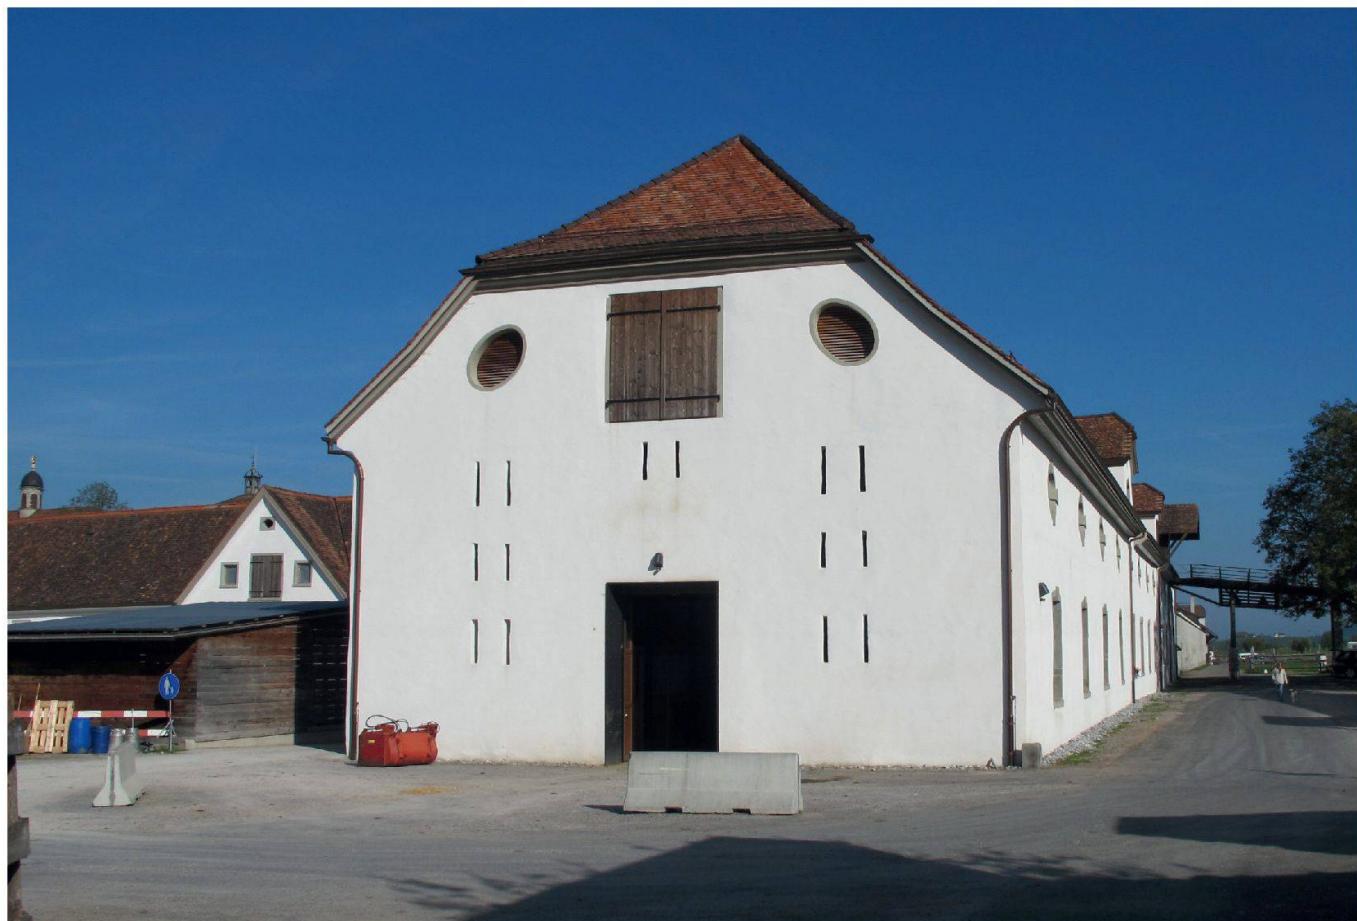
Abb. 18: Einsiedeln, Kloster, Marstall. In der Südfront ist heute der neue Hauptzugang zum Stall integriert. Wieder geöffnet wurden die kleinen Lüftungsschlitzte.

Fassaden wurden neu verputzt und al fresko gekalkt. Die erhaltenen Sandsteingewände, insbesondere bei den Fensteröffnungen und Oculi im Obergeschoss sowie dem oberen Teil des Risalits beim Durchgang, wurden konserviert. Die Kunststeingewände wurden nicht ersetzt, jedoch farblich dem Sandstein angepasst. Der breite Dachvorsprung am nördlichen Teil des Stalls wurde auf die alte, wesentlich knappere Ausladung reduziert und die profilierte Dachuntersicht aus Holz ergänzt. In der Kammer über dem Durchgang waren beidseits die originalen Holzfenster erhalten. Diese wurden restauriert und nach Befund im Grauton bemalt. Die übrigen Fenster wurden anhand dieser Vorlage in Metallkonstruktion mit aufgesetzten Holzprofilen ersetzt und farblich angepasst. Eine Grundkonstruktion aus Metall für die Fenster wurde gewählt, weil Holzfenster dem Knabbern durch die Pferde nicht lange standhalten würden. Im Rahmen des Baugesuchs wurden feuerpolizeiliche Auflagen erlassen. Diese betrafen die beiden Durchgänge auf der Westseite des Stall vom hintern Hof zum grossen Wirt-

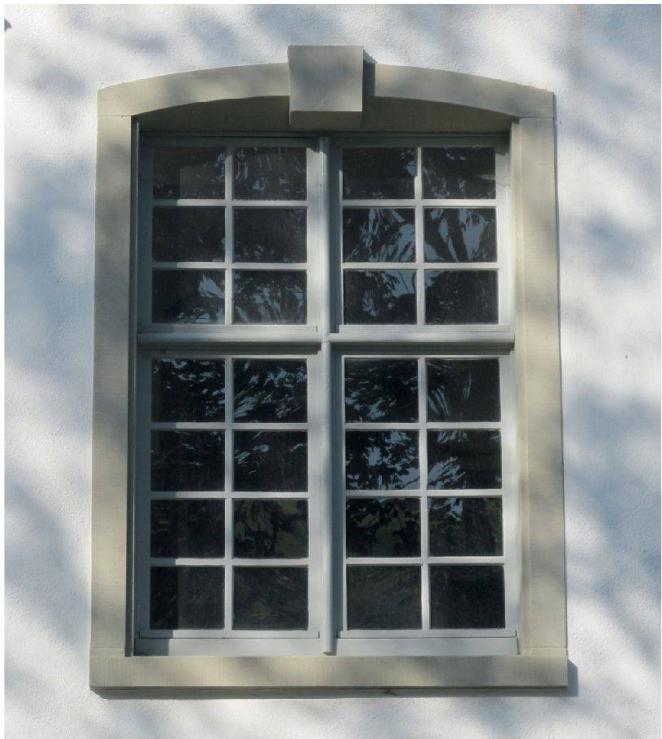
Abb. 19: Einsiedeln, Kloster, Marstall. Im Risalit ist das originale Fenster erhalten, das als Vorbild für die neuen Fenster des ganzen Stallgebäudes diente.

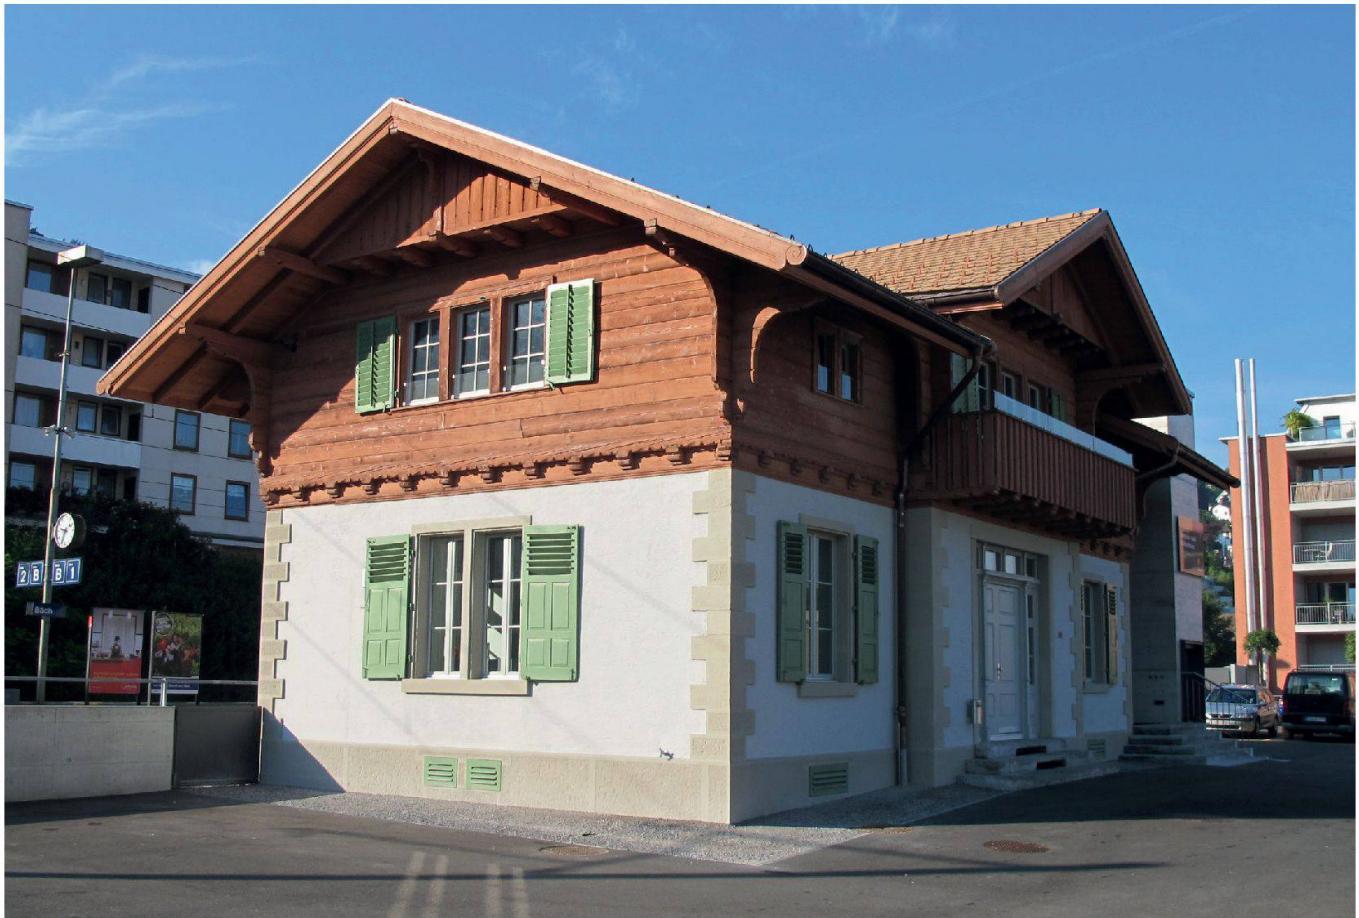
Abb. 20: Freienbach, ehemaliger Bahnhof Bäch. Im Jahr 1900 wurde der erste Bahnhof von Cham auf einem neuen Mauersockel in Bäch an der neu eröffneten Bahnstrecke von Zürich nach Chur wieder verwendet. Heute dient der Bahnhof als Vereinshaus für die Ortschaft Bäch. Dazu wurde eine neue invalidengerechte und feuerpolizeilich sichere Vertikalverbindung geschaffen.

die durch feuerpolizeiliche Vorschriften bedingte neue Erschliessung des Obergeschosses in einem neuen Anbau in einer Stahl-Beton-Konstruktion unterzubringen. Zugleich konnte damit eine invalidengerechte Erschliessung realisiert werden. Der Bahnhof wurde nach Befund restauriert, wobei die Frage nach der ursprünglichen Farbigkeit nicht endgültig gelöst werden konnte. Die erste Oberflächenbehandlung des Holzes bestand aus einer pigmentierten Lasur in

rötlichen Farbtönen, wobei nicht geklärt werden konnte, ob bereits beim Versetzen des Bahnhofs nach Bäch ein erster Grauanstrich realisiert worden ist. Ausgeführt wurde die Erzfassung, die gut mit den Grautönen des Sockelgeschosses harmoniert. Heute beherbergt der Bahnhof als Vereinshaus für Bäch im Obergeschoss einen grossen Mehrzwecksaal, während im Erdgeschoss und im Untergeschoss mehrere kleinere Räume erhalten bleiben.
