**Zeitschrift:** Mitteilungen des historischen Vereins des Kantons Schwyz  
**Herausgeber:** Historischer Verein des Kantons Schwyz  
**Band:** 102 (2010)

**Rubrik:** Denkmalpflege im Kanton Schwyz 2010

# Denkmalpflege im Kanton Schwyz 2010

Markus Bamert

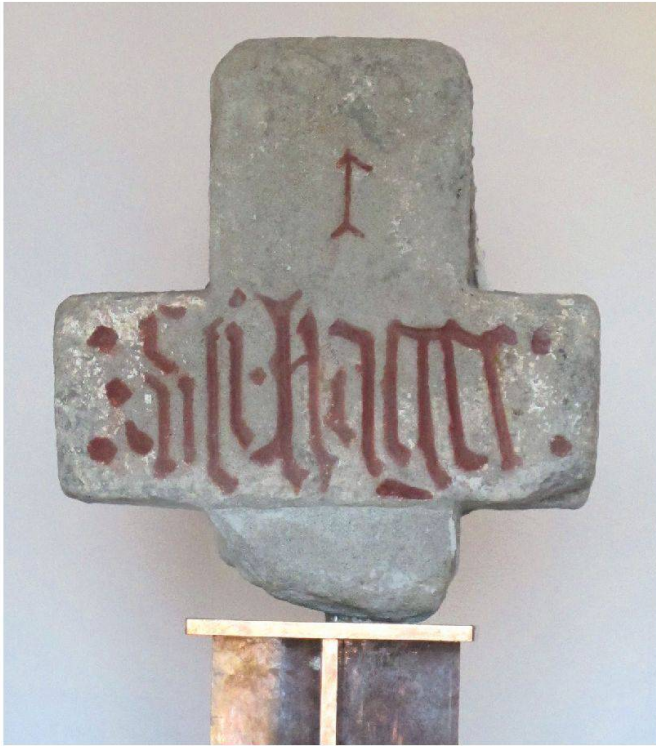
Abb. 2: Schwyz, Kapelle Haggenegg. Im Innern der Kapelle dominiert das Steinkreuz mit der bisher nicht entzifferten Inschrift. Für dieses Kreuz wurde die Kapelle kurz nach 1700 erbaut.

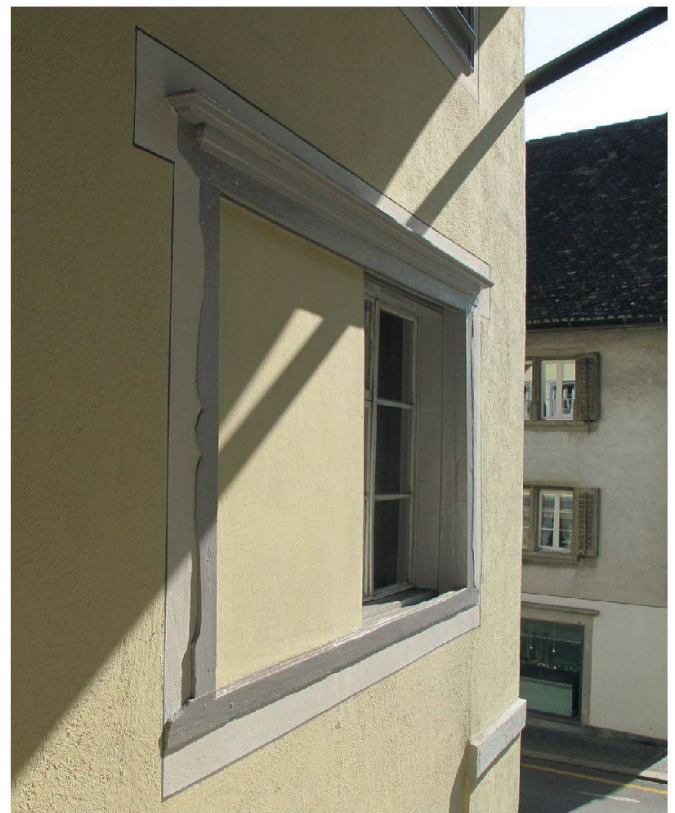
Abb. 3: Schwyz, Haus Herrengasse 6. Auf der Westseite des Hauses hat sich ein originaler Ziehladen erhalten. Die Ziehläden auf der Herrengasse-Seite wurden im 19. Jahrhundert entfernt.

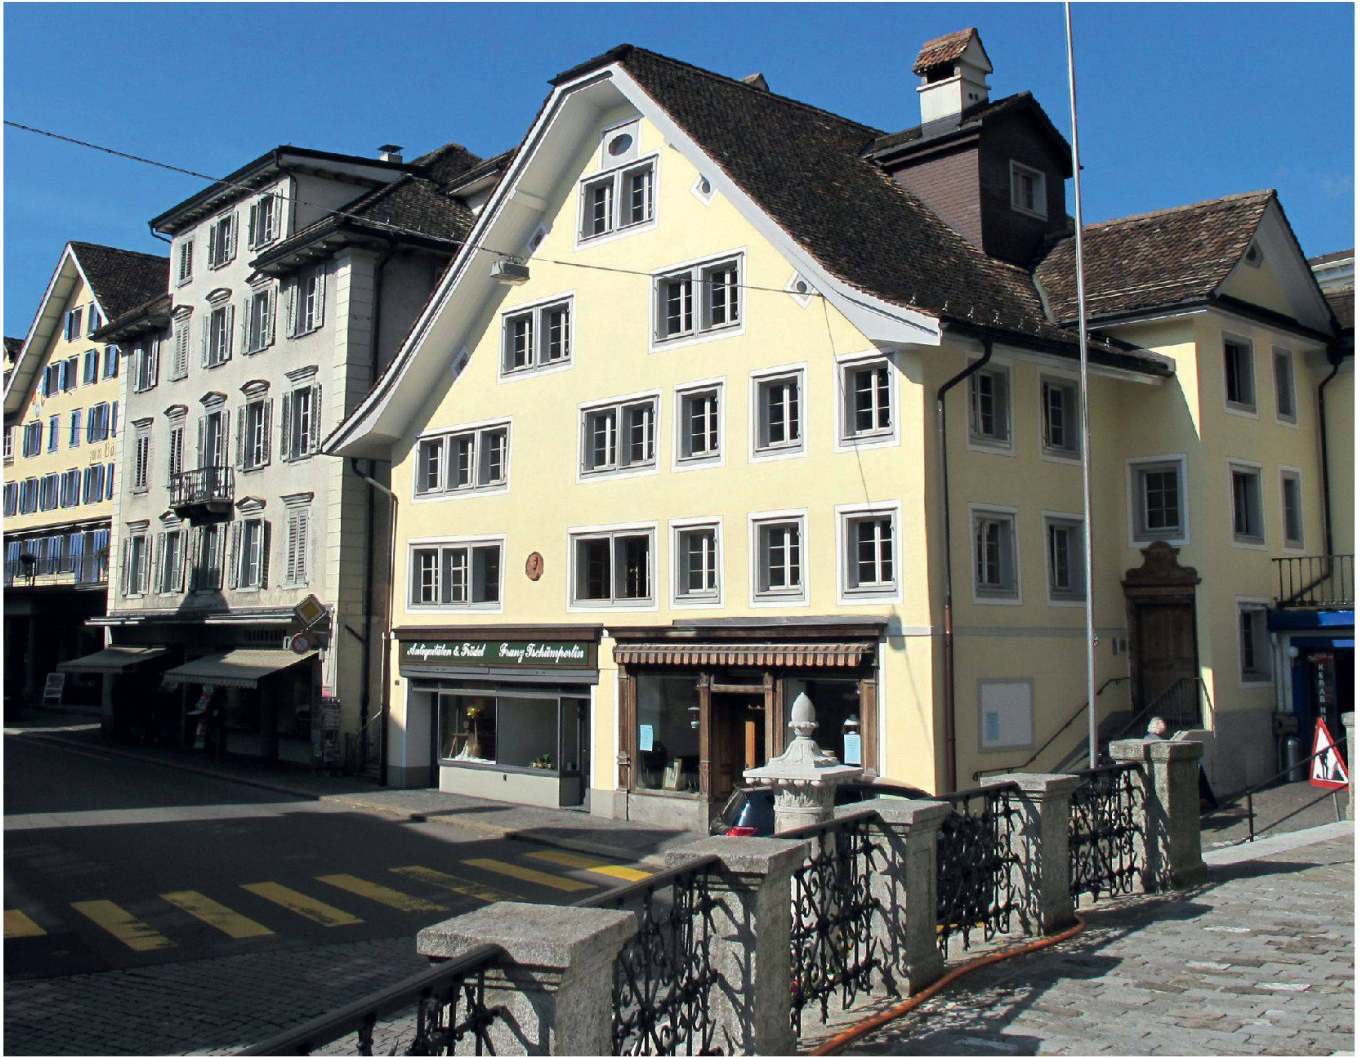
Abb. 4: Schwyz, Haus Herrengasse 6. Das ehemalige Haus Biser besitzt neben der Kirche einen sehr hohen Stellenwert im Ortsbild. Die wieder hergestellte Fassadengestaltung mit hell umrandeten Fenstern und dunkelbraunen Begleitlinien stammt aus dem frühen 19. Jahrhundert.

Das Restaurierungskonzept orientiert sich an dem Befund mit den Veränderungen des 19. Jahrhunderts. Der grobe Bewurf wurde entfernt und durch einen differenziert aufgetragenen Kalkputz ersetzt. Dabei wurden die abgeglätteten Einfassungen um die Fenster wiederhergestellt. Die Farbigkeit nach Befund wurde mit mineralischen Farben auf dem Verputz und Ölanstrichen auf dem Holz ausgeführt. Im Sockelgeschoss wurde zumindest der kräftig profilierte Abschluss über den Schaufenstern wiederhergestellt. Die Rekonstruktion der Pilaster wird erst im Zusammenhang mit einer Sanierung der Schaufenster möglich sein.

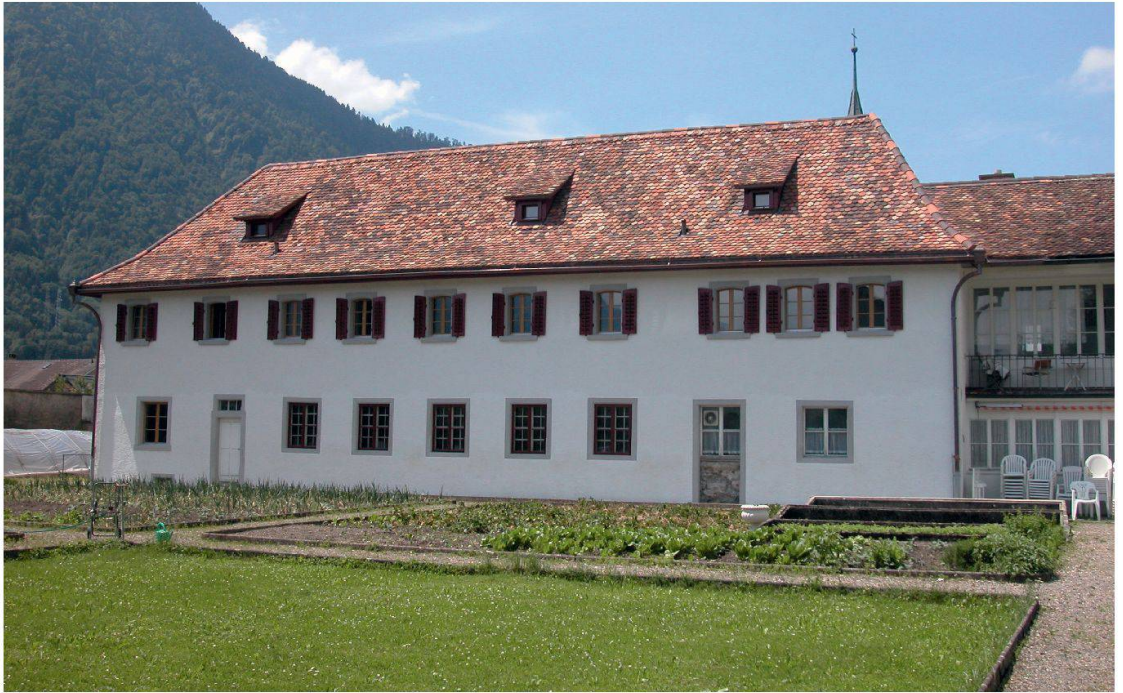
*Abb. 5: Arth, Kloster St. Avgin.* Die Gartenseite des ehemaligen Kapuzinerklosters zeigt die ursprüngliche Fassade von 1665 sowie rechts die Verlängerung um 1950. Im Erdgeschoss liegt das Refektorium.

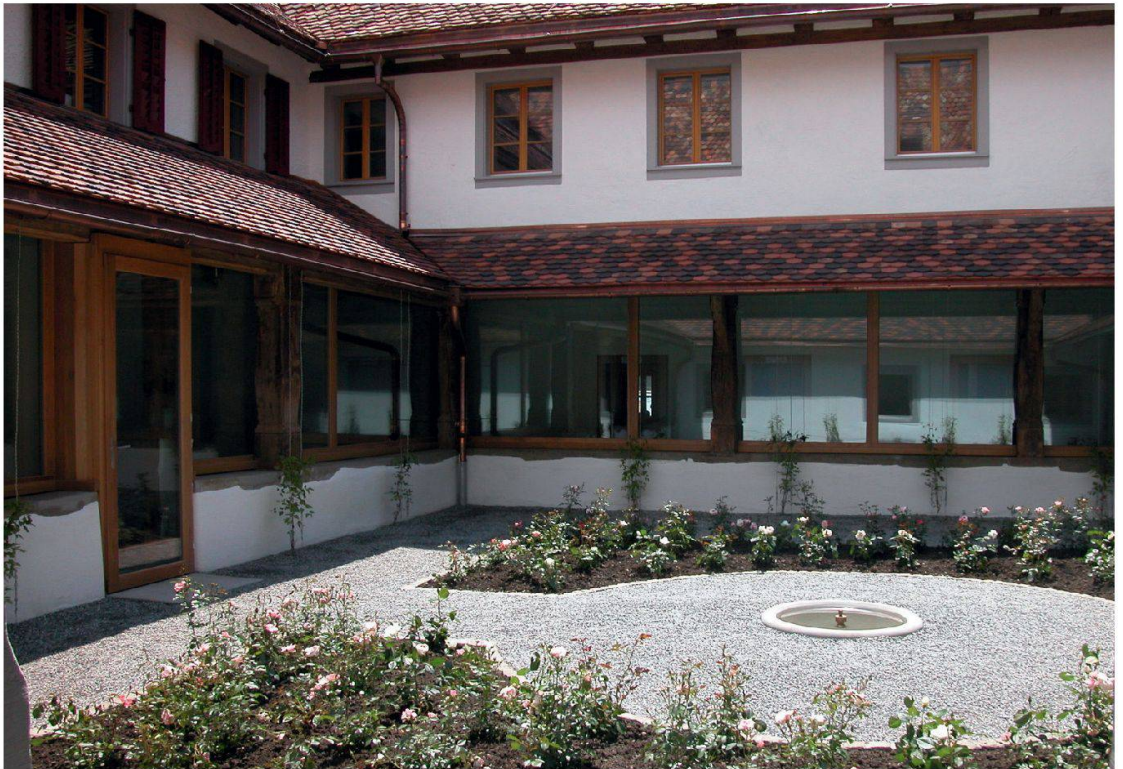
*Abb. 6: Arth, Kloster St. Avgin.* Der Blick fällt vom Kreuzgang in den Hof mit der Neubepflanzung und dem neuen Brunnen.

Nachdem in den ersten Jahren nach dem Besitzerwechsel einige wenig vorteilhafte Massnahmen durchgeführt wurden wie das Einbringen eines Betonbodens im Kreuzganggarten, was unweigerlich zu starken Feuchtigkeitsschäden am aufgehenden Mauerwerk geführt hat, konnte in der Folge durch gute Gespräche und durch gegenseitiges Kennenlernen bewirkt werden, dass ein Gesamtkonzept für die Restaurierung, die Pflege und den Unterhalt der Anlage, aber auch für notwendige Neubauten wie einen Versammlungs- und Speisesaal für die zahlreichen von auswärts jeweils sonntags

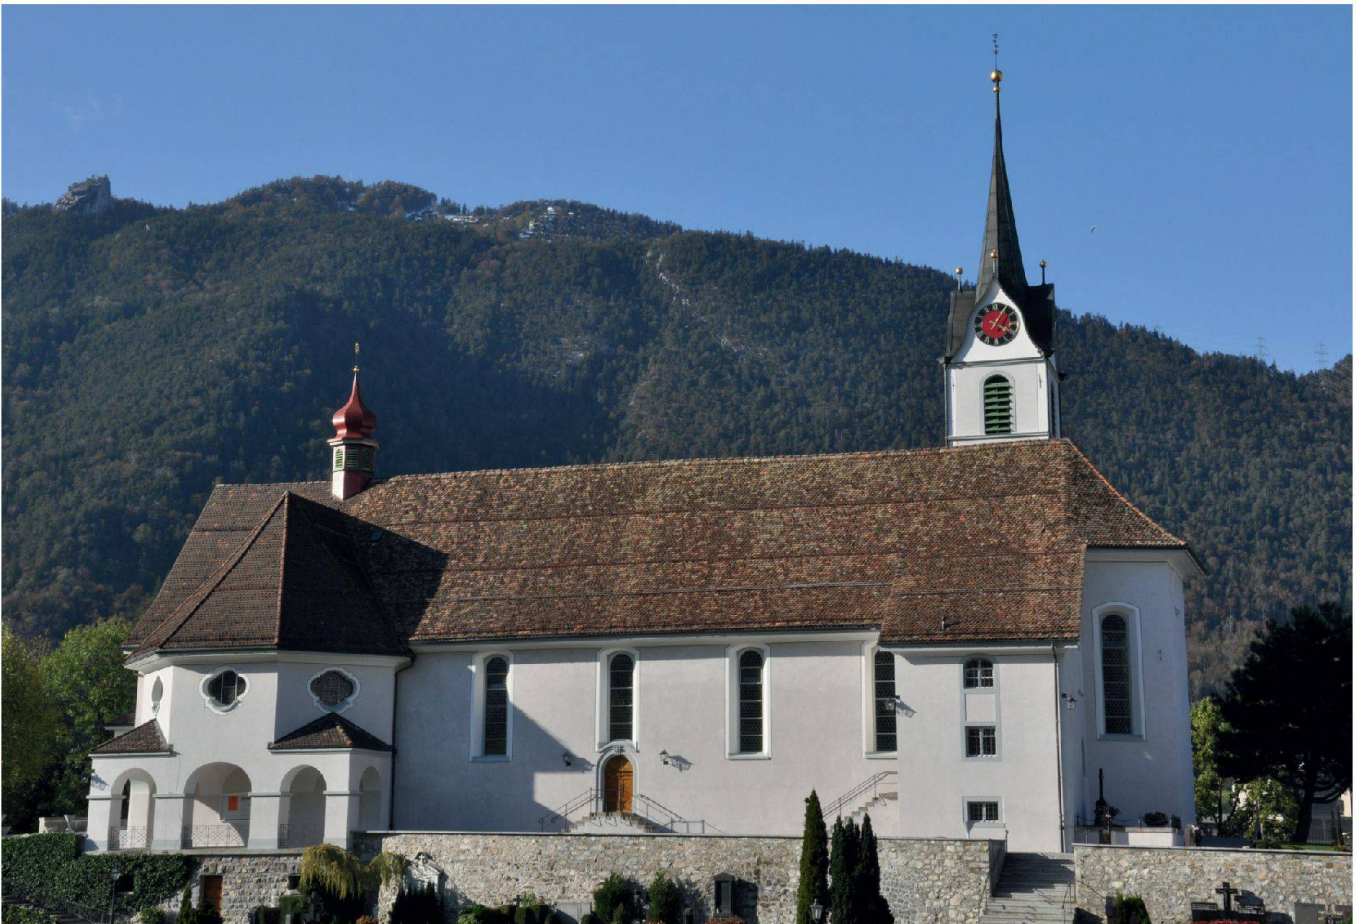
Abb. 8: Ingenbohl, Pfarrkirche St. Leonhard. Die Fassaden wurden nach Befund wieder hergestellt. Die grossen Flächen in Rauputz werden von geglätteten hellen Bändern und dunklen Linien begleitet.

1976 noch erhalten war. Dann wurde die ganze Kirche ohne jede farbliche oder strukturelle Differenzierung glatt verputzt und weiss bemalt. Im Lauf der Zeit waren grosse Schäden entstanden. Kernbohrungen und weitere technische Untersuchungen betätigten, dass mit einem zu harten Verputz über Putzflächen aus verschiedenen Epochen hinweg gearbeitet worden war. Teilweise war der barocke Putz samt Kalkanstrich erhalten, teilweise lediglich noch der Grundputz oder Putzergänzungen von 1927. Deshalb musste entgegen erster Annahmen der Verputz vollständig entfernt und neu aufgebaut werden. Ein Rundgang durch unsere Kirchenlandschaft hat gezeigt, dass dieses Vorgehen mit zu harten Deck- über weichen Verputzen aus verschiedenen Epochen angewandt worden ist, um Schadensbilder zu über-

decken. Der Untersuch der erhaltenen barocken Reste zeigte, dass es sich um einen feinen Besenwurf handelte, der ockerfarbig gekalkt war. Um die Fenster und an der Dachuntersicht waren die Flächen stark geglättet und weiss gekalkt. Rauputz und geglättete Flächen waren durch einen dunklen Begleitstrich getrennt. An den Gebäudekanten und am Turm waren keine originalen Putzflächen erhalten. Der Befund bestätigte jedoch die Genauigkeit und Richtigkeit des Schmidtschen Aquarells, sodass die Rekonstruktion der Fassadengestaltung auch am Turm anhand des Bilddokuments vorgenommen worden ist. Der Putzaufbau erfolgte in einem von unten nach oben weicher werdenden Kalkputz, und der Anstrich wurde in Mineralfarbertechnik ausgeführt.

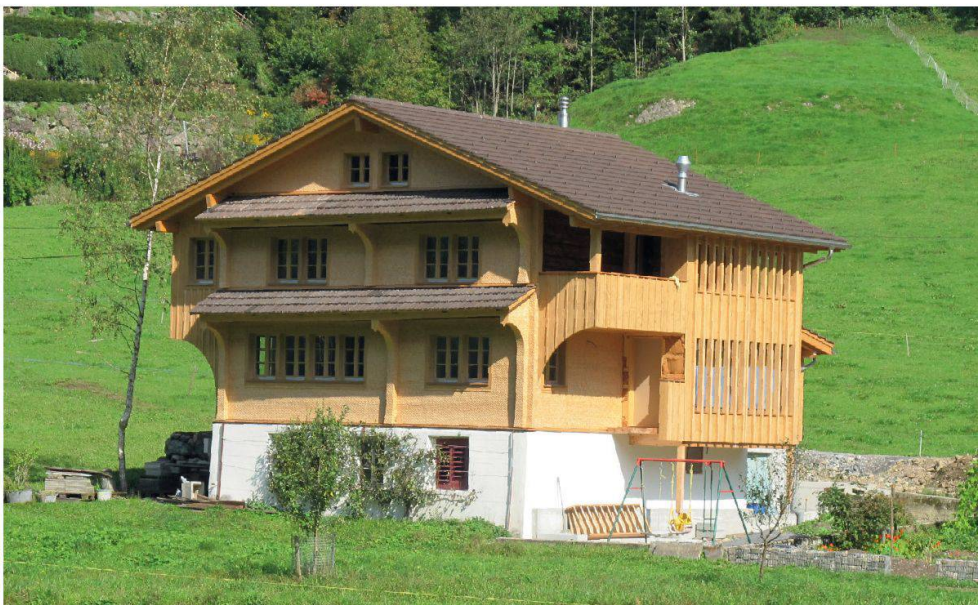
*Abb. 9, links: Ehemalige Kaplanei, Ried. Die ehemalige Kaplanei gehört zu den kleinen Tätschdachhäusern im Muotatal. Dank der Hauserweiterung im Laubenbereich ist eine zeitgemässe Wohnnutzung möglich.*

der das Gebäude für seine Familie sanieren liess. Durch eine einstöckige Erweiterung auf der Hausrückseite sowie dank einer geschickten Vergrösserung der Wohnküche unter der östlichen Laube bietet das Haus heute ausreichend Platz. Das Äussere blieb ansonsten unverändert; das Dach, die Fenster und der Schindelschirm wurden erneuert. Im Innern ist insbesondere an den Innenwänden der Block sichtbar belassen worden.

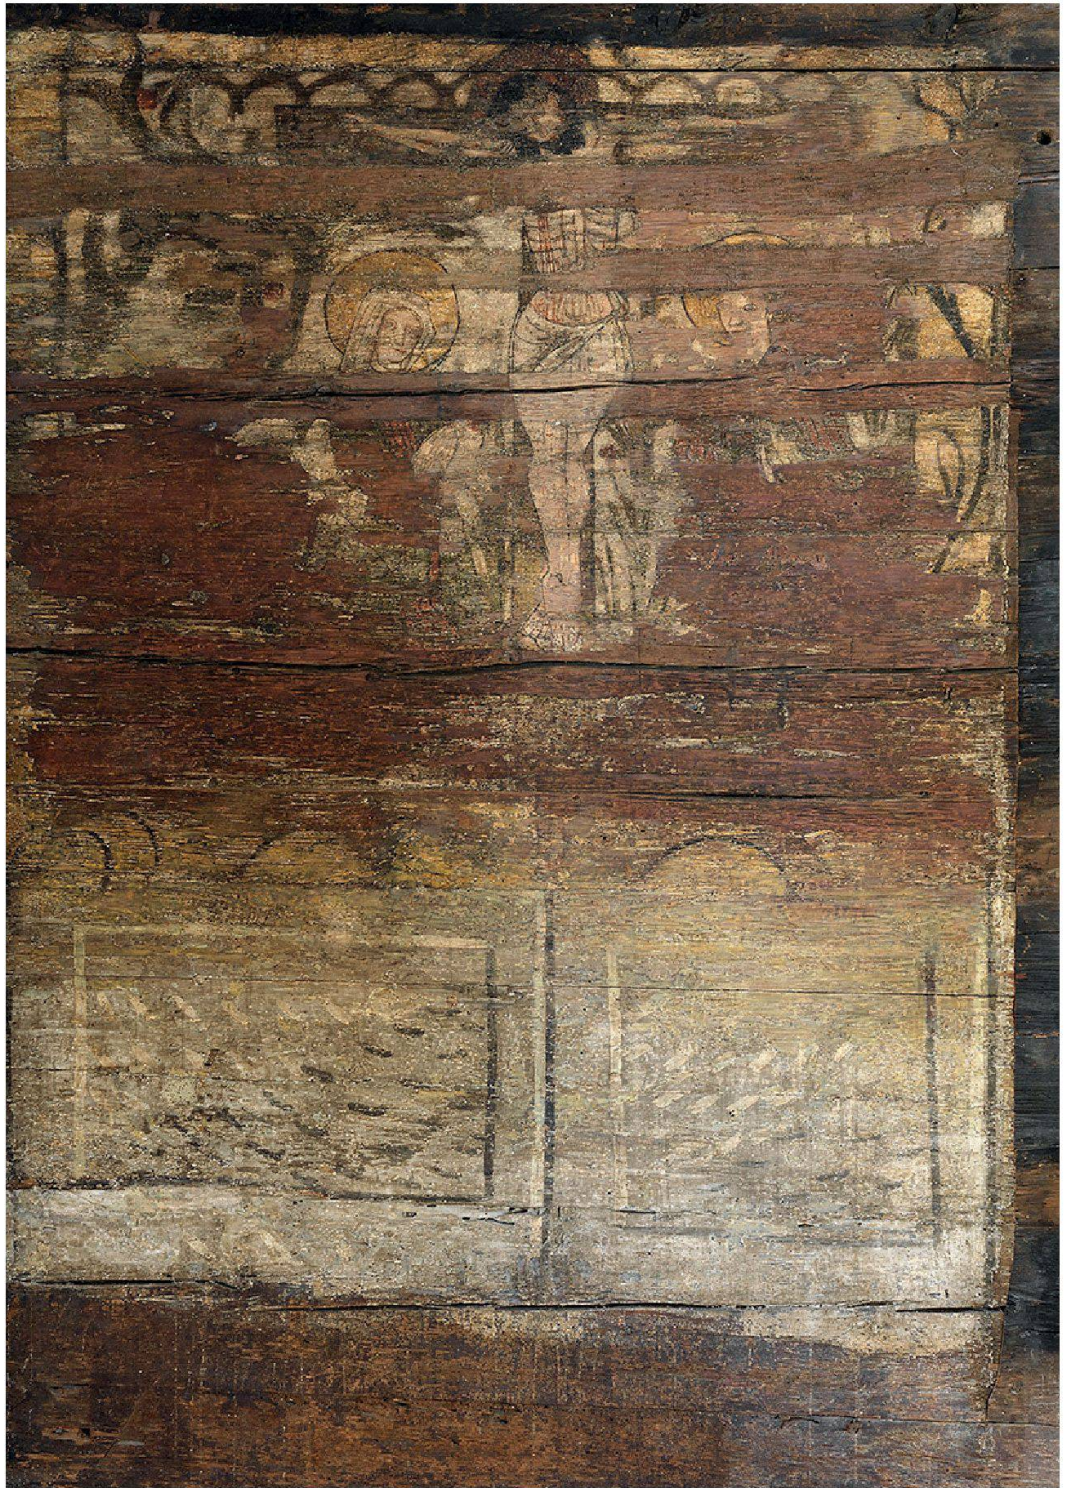
*Abb. 10, rechts: Steinen, Haus Geisser, Herrengasse 15. Auf der Bohlenwand zwischen Stube und Nebenstube ist eine Kreuzigungsszene als gut erhaltener Rest einer ehemals vollständigen Raumausmalung erhalten. Diese kann stilistisch in die zweite Hälfte des 15. Jahrhunderts datiert werden.*

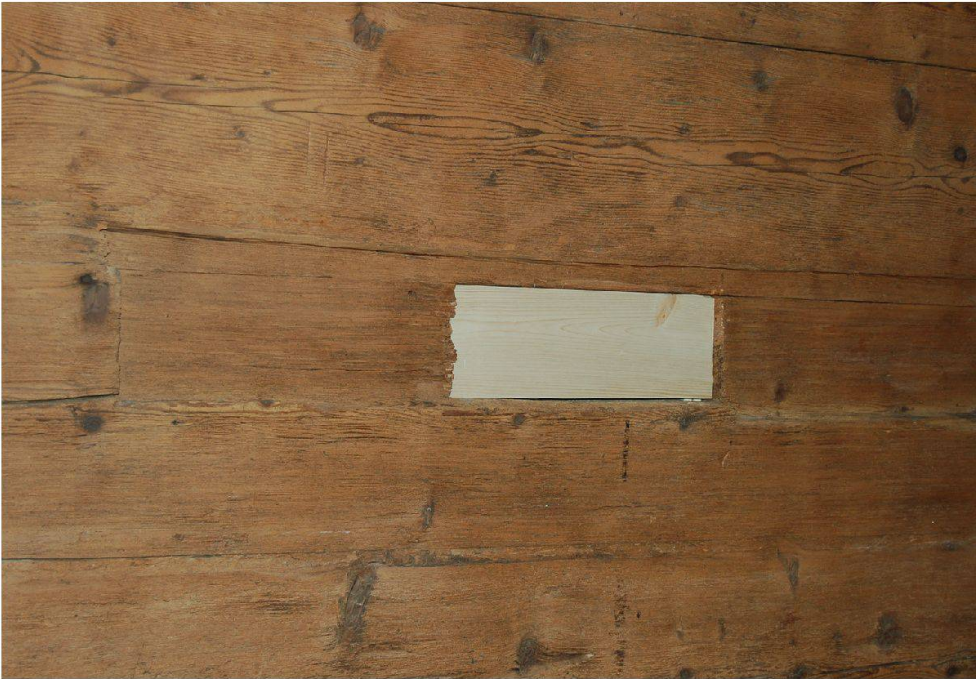
*Abb. 11: Steinen, Haus Geisser, Herrengasse 15. In der Nebenstube sind Fensteröffnungen aus der Bauzeit im frühen 14. Jahrhundert erhalten. Gut zu erkennen sind die Rillen, in denen Brettchen zum Verschiessen der Öffnungen eingeschoben werden konnten.*

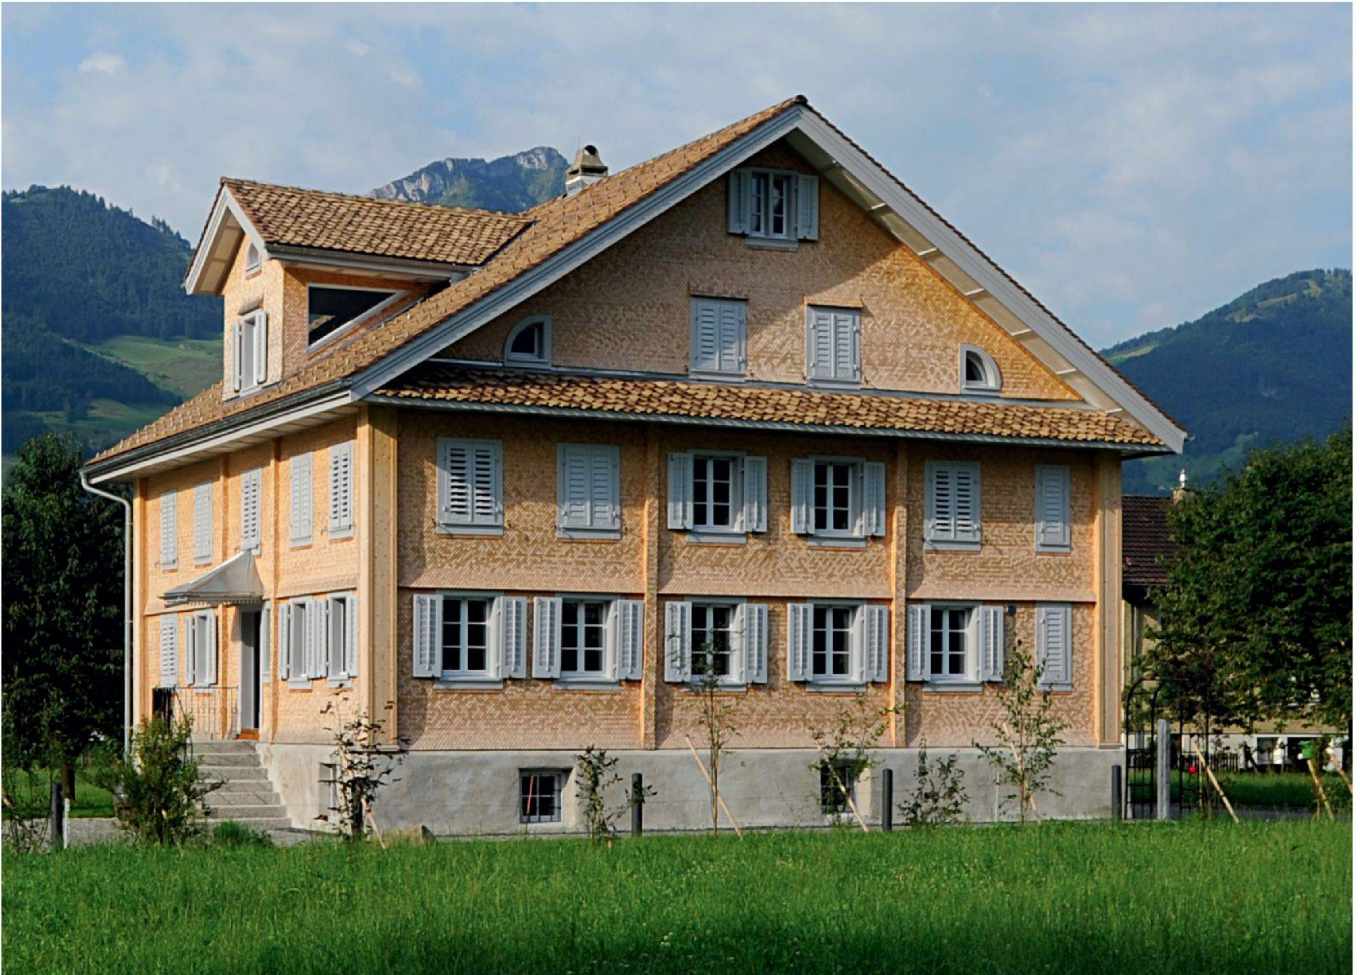
Abb. 12: Steinen, Haus Feld, Rübengasse 17. Das biedermeierliche Äussere verrät das Alter des Hauses nicht. Der Holzkern ist dendrochronologisch ins Jahr 1553 datiert. Der Mauersockel gehört dazu.

Das Haus wurde um die Mitte des 19. Jahrhunderts wesentlich verändert, sodass insbesondere am Äusseren die frühe Bauzeit nicht ablesbar ist. Dabei wurde die südseitige Laube entfernt, deren Existenz anhand abgesägter Balken und des Laubenausgangs im Obergeschoss nachgewiesen werden kann. Die westseitige Nische unter der Laube wurde dem Wohnteil als Erschliessung vom Keller zum ersten Wohngeschoss zugeschlagen und gegen aussen mit Brettern fassadenbündig verschlossen. Der Dachfirst wurde angehoben und in die neue Firstlinie Richtung Westen verschoben. In die Giebeldreiecke wurden Klebdächer eingespannt. Die vormaligen Reihenfenster wur-

Die Fassaden behielten auch durch die Restaurierung ihr biedermeierliches Gesicht mit Schindelverkleidung, kassierten Dachuntersichten, regelmässig angeordneten Fenstern mit begleitenden Jalousieläden. Unverändert blieb auch der südseitige Hauptzugang mit Aussentreppe, bestehend aus Stufen aus Granitfindlingen und geschmiedetem Geländer. Im Innern blieb die Raumeinteilung erhalten. Die Küche wurde gegen oben geöffnet und dort die Haupt-

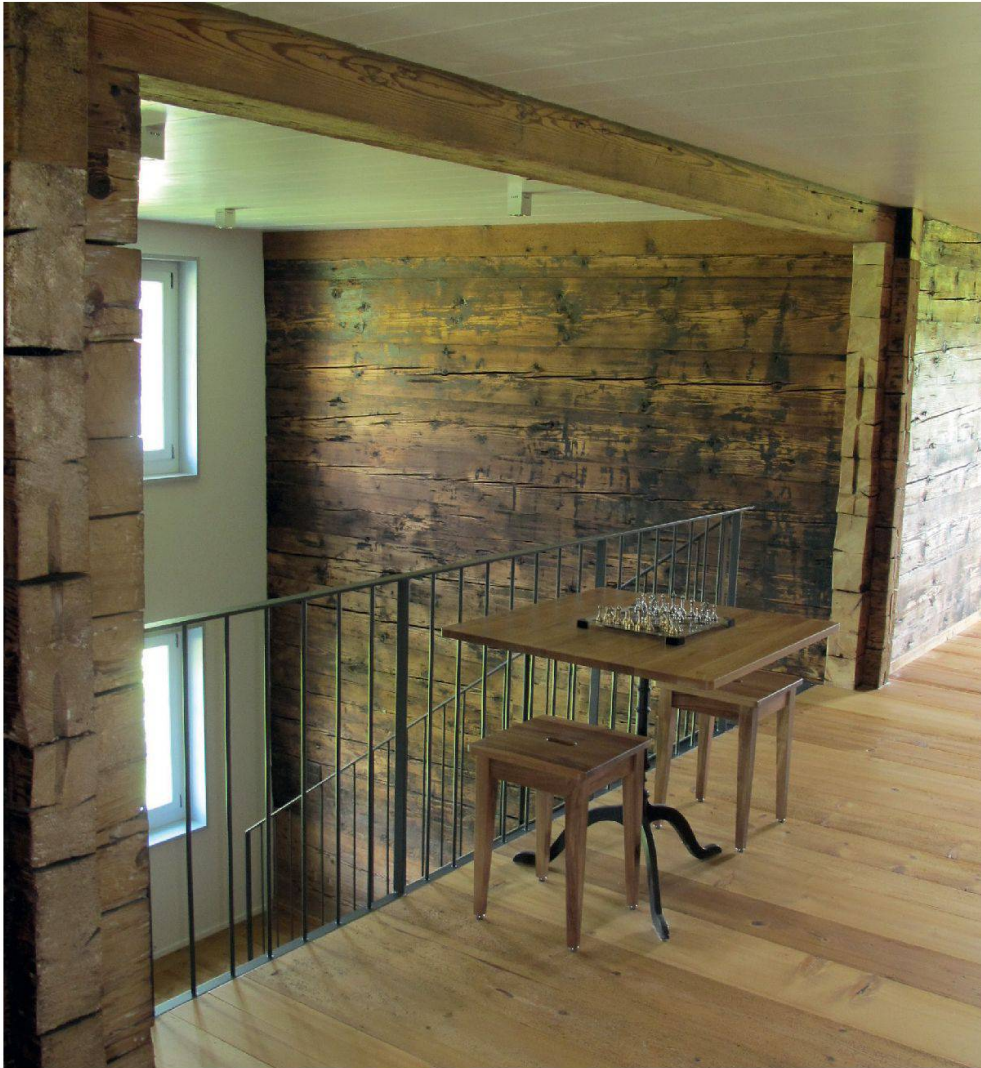
*Abb. 13: Steinen, Haus Feld, Rübengasse 17. Die Küche war ehemals bis unter das Dach offen. Küche und oberer Gang sind räumlich miteinander verbunden.*

erschliessung in die Obergeschosse angegliedert. Dadurch ist auch die räumliche Verbindung von Küche und oberem Gang wiederhergestellt. An den Innenwänden, insbesondere im Küchen- und Gangbereich, blieben die gut erhaltenen Bohlenwände sichtbar. Die Stube ist, wie seit dem Umbau im 19. Jahrhundert, mit bemaltem Biedermeiertäfel, Büffet, grünem Kachelofen und Parkettboden aus zwei Holzarten eingerichtet.

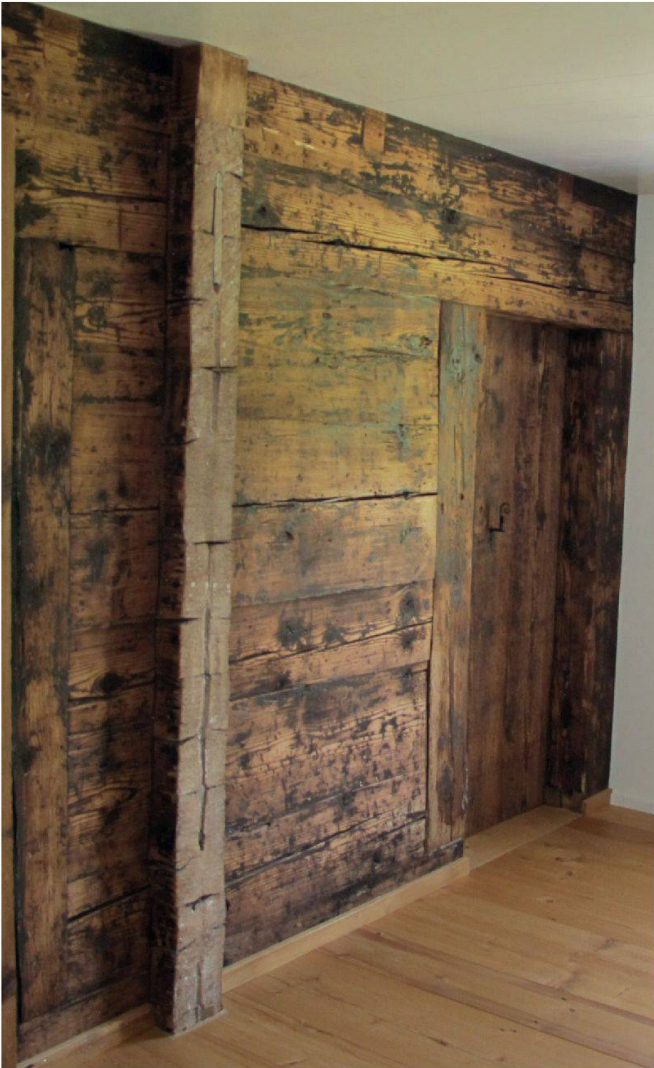
Abb. 14: Steinen, Haus Feld, Rübengasse 17. Im Obergeschoss ist die Türe aus der Bauzeit zur Laubenkammer erhalten.

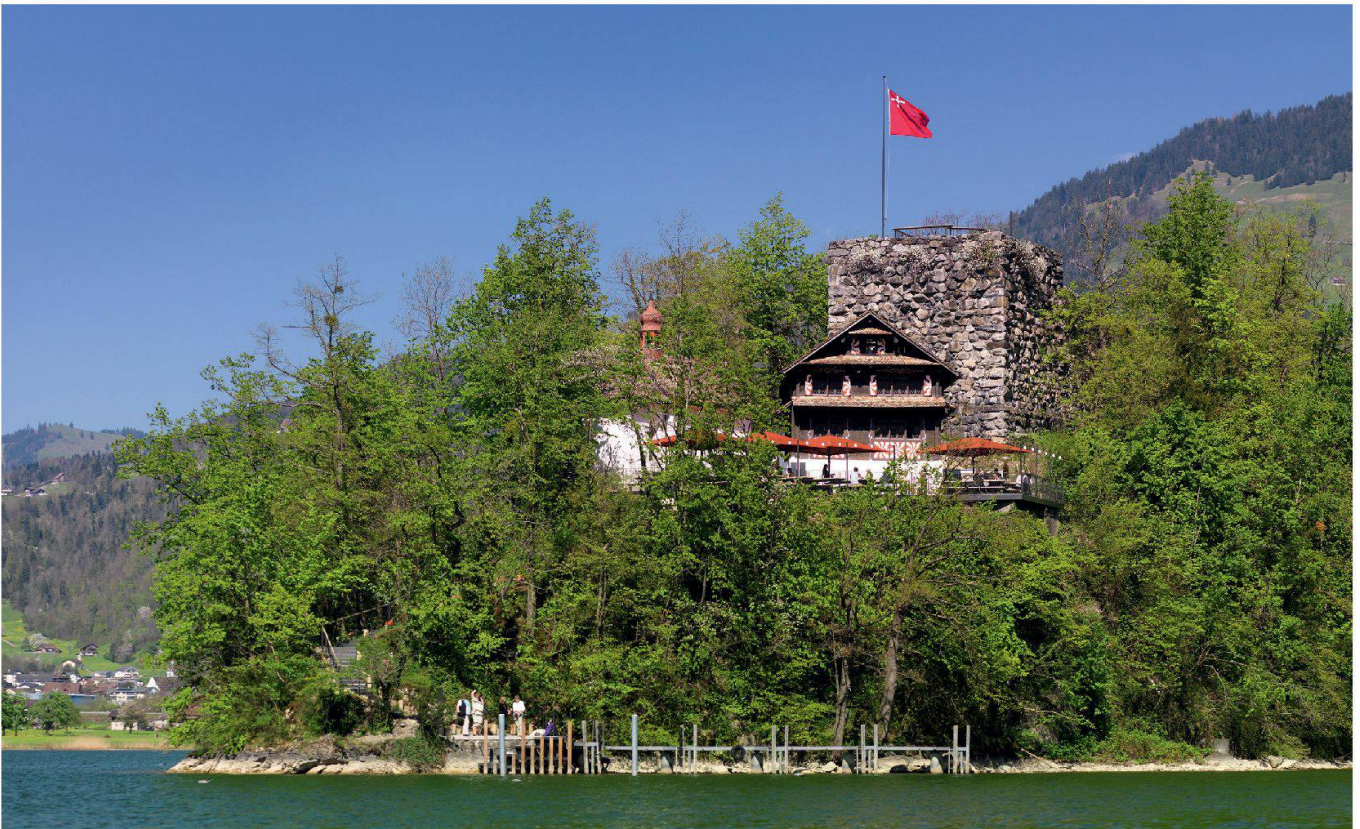
Abb. 16: Lauerz, Insel Schwanau. Nach der Sanierung sind die vorgenommenen Eingriffe weder an den Gebäuden noch in der Landschaft zu erkennen.

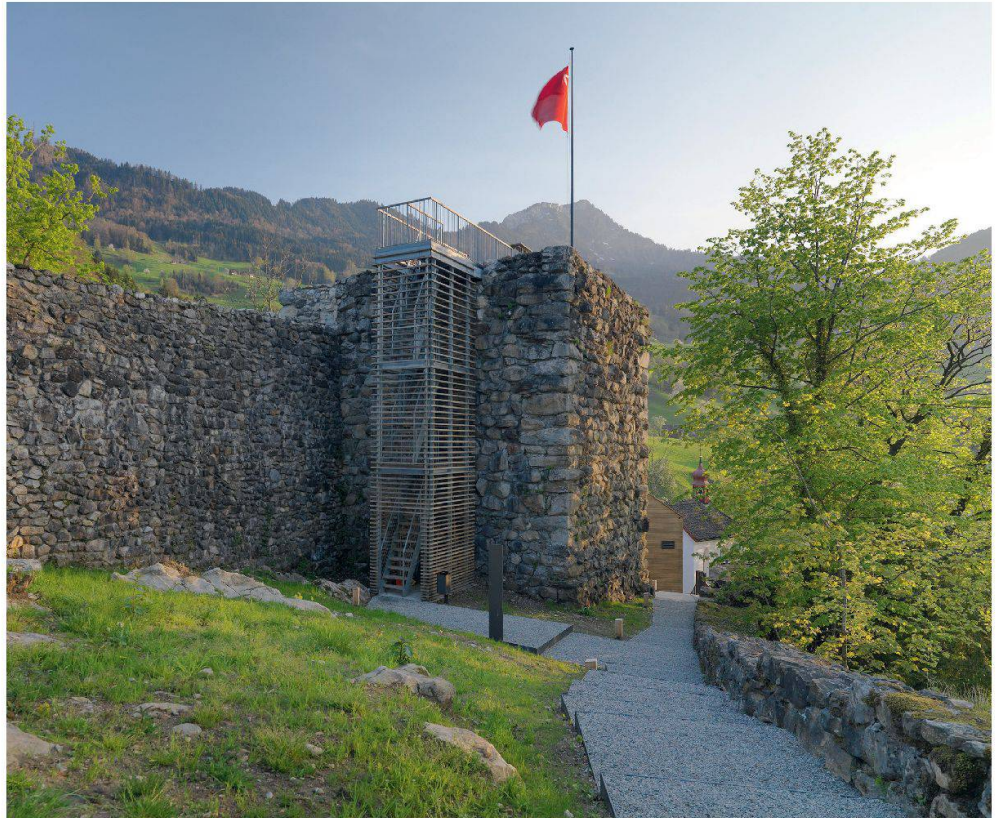
*Abb. 17: Lauerz, Insel Schwanau. Der Turm ist neu mit einer Aussentreppe in Anlehnung an den ursprünglichen Aufstieg erschlossen. Der historisch falsche Zugang über die Aussenmauer wurde aufgegeben.*

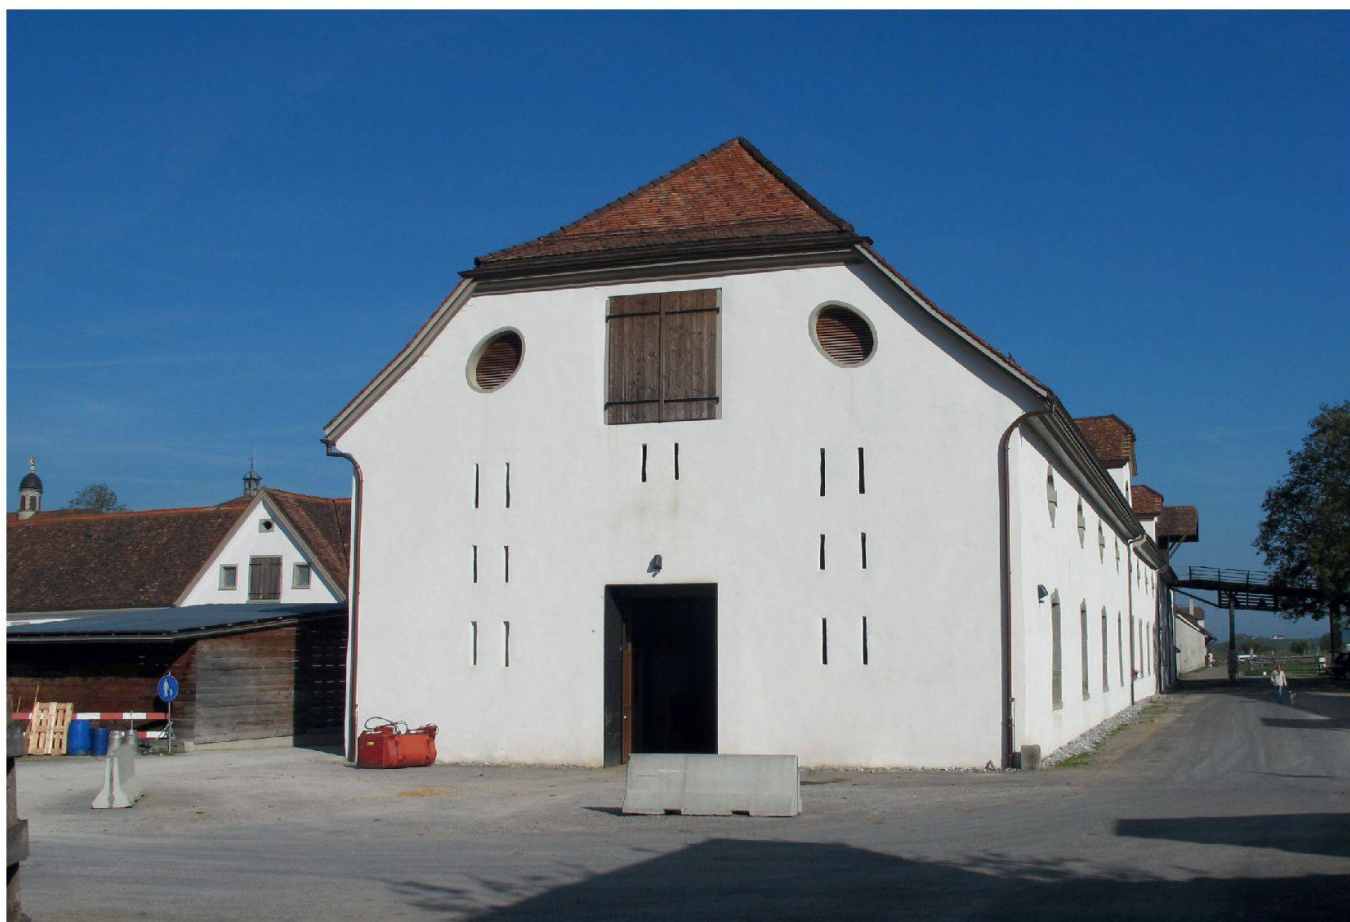
Abb. 18: Einsiedeln, Kloster, Marstall. In der Südfassade ist heute der neue Hauptzugang zum Stall integriert. Wieder geöffnet wurden die kleinen Lüftungsschlitze.

Fassaden wurden neu verputzt und al fresco gekalkt. Die erhaltenen Sandsteingewände, insbesondere bei den Fensteröffnungen und Oculi im Obergeschoss sowie dem oberen Teil des Risalits beim Durchgang, wurden konserviert. Die Kunststeingewände wurden nicht ersetzt, jedoch farblich dem Sandstein angepasst. Der breite Dachvorsprung am nördlichen Teil des Stalls wurde auf die alte, wesentlich knappere Ausladung reduziert und die profilierte Dachuntersicht aus Holz ergänzt. In der Kammer über dem Durchgang waren beidseits die originalen Holzfenster erhalten. Diese wurden restauriert und nach Befund im Grauton bemalt. Die übrigen Fenster wurden anhand dieser Vorlage in Metallkonstruktion mit aufgesetzten Holzprofilen ersetzt und farblich angepasst. Eine Grundkonstruktion aus Metall für die Fenster wurde gewählt, weil Holzfenster dem Knabbern durch die Pferde nicht lange standhalten würden. Im Rahmen des Baugesuchs wurden feuerpolizeiliche Auflagen erlassen. Diese betrafen die beiden Durchgänge auf der Westseite des Stall vom hintern Hof zum grossen Wirt-

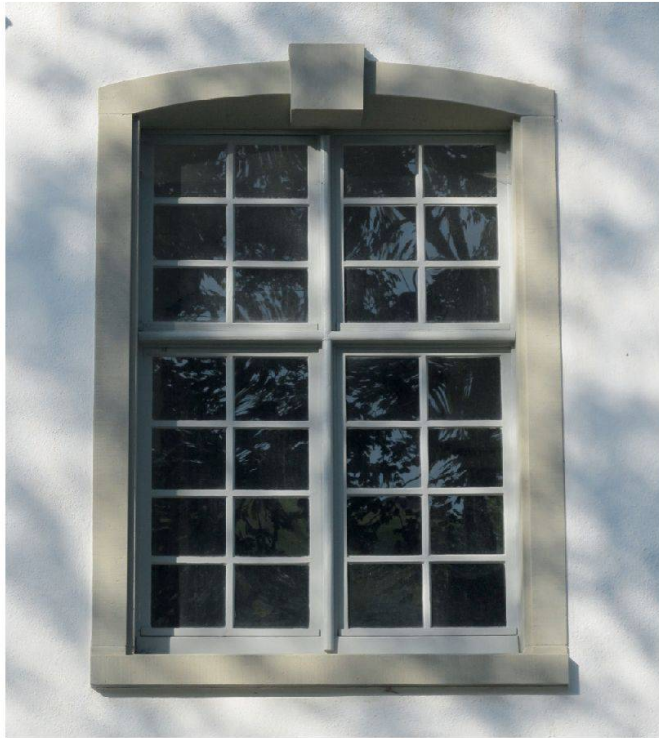
Abb. 19: Einsiedeln, Kloster, Marstall. Im Risalit ist das originale Fenster erhalten, das als Vorbild für die neuen Fenster des ganzen Stallgebäudes diente.

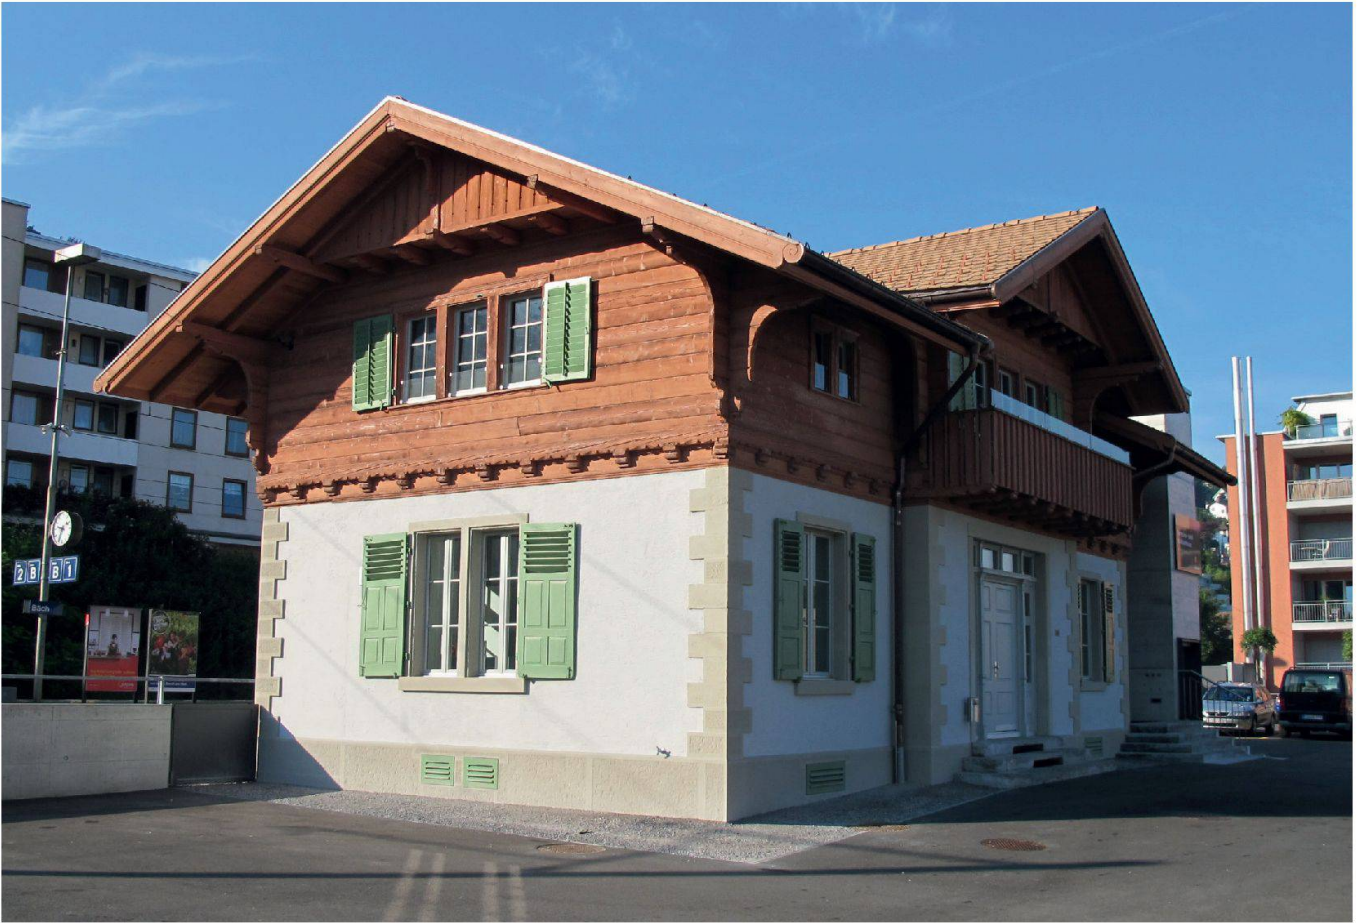
Abb. 20: Freienbach, ehemaliger Bahnhof Bäch. Im Jahr 1900 wurde der erste Bahnhof von Cham auf einem neuen Mauersockel in Bäch an der neu eröffneten Bahnstrecke von Zürich nach Chur wieder verwendet. Heute dient der Bahnhof als Vereinshaus für die Ortschaft Bäch. Dazu wurde eine neue invalidengerechte und feuerpolizeilich sichere Vertikalverbindung geschaffen.

die durch feuerpolizeiliche Vorschriften bedingte neue Erschliessung des Obergeschosses in einem neuen Anbau in einer Stahl-Beton-Konstruktion unterzubringen. Zugleich konnte damit eine invalidengerechte Erschliessung realisiert werden. Der Bahnhof wurde nach Befund restauriert, wobei die Frage nach der ursprünglichen Farbigekeit nicht endgültig gelöst werden konnte. Die erste Oberflächenbehandlung des Holzes bestand aus einer pigmentierten Lasur in

rötlichen Farbtönen, wobei nicht geklärt werden konnte, ob bereits beim Versetzen des Bahnhofs nach Bäch ein erster Grauanstrich realisiert worden ist. Ausgeführt wurde die Erstfassung, die gut mit den Grautönen des Sockelgeschosses harmoniert. Heute beherbergt der Bahnhof als Vereinshaus für Bäch im Obergeschoss einen grossen Mehrzwecksaal, während im Erdgeschoss und im Untergeschoss mehrere kleinere Räume erhalten bleiben.
