Zeitschrift: Mitteilungen des historischen Vereins des Kantons Schwyz

Artikel: Die "Graffiti" an den Wänden im Haus Kreuzgasse 3 in Steinen

Die «Graffiti» an den Wänden im Haus Kreuzgasse 3 in Steinen

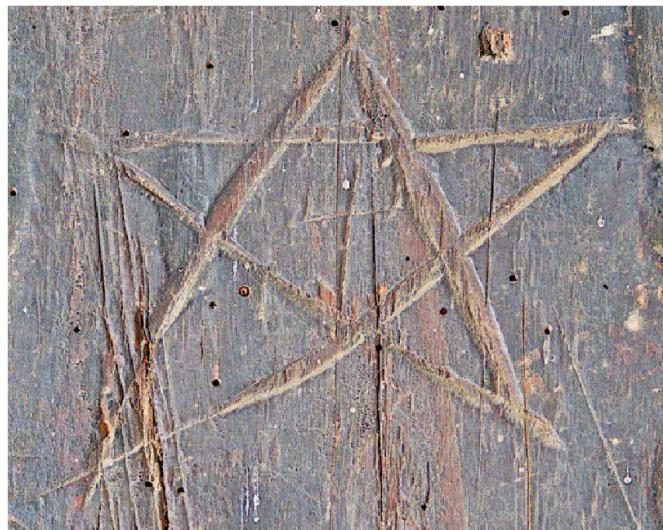
Abb. 1: Pentagramm mit zentral eingeschriebenem Kreuz (H: 7.8 cm, B: 9.1 cm); Mantelstud Ost, Raum 1.7, Kreuzgasse 3, Steinen.

Die Datierung der Graffiti erweist sich als schwierig, da in Kombination mit der Baugeschichte meist nur materielle Details Hinweise auf ihr Alter geben können. Das Pentagramm am Mantelstud, das die gleiche Patina aufweist wie die Umgebung, dürfte bald nach dem Bau des Hauses (laut Dendrodaten 1472/73) angebracht worden sein (Abb. 1). Die Ritzlinien im Obergeschoss, die helle Splitter aufweisen, entstanden wohl kurz vor dem Anbringen von Jute und Tapete im 19. Jahrhundert (Abb. 3).

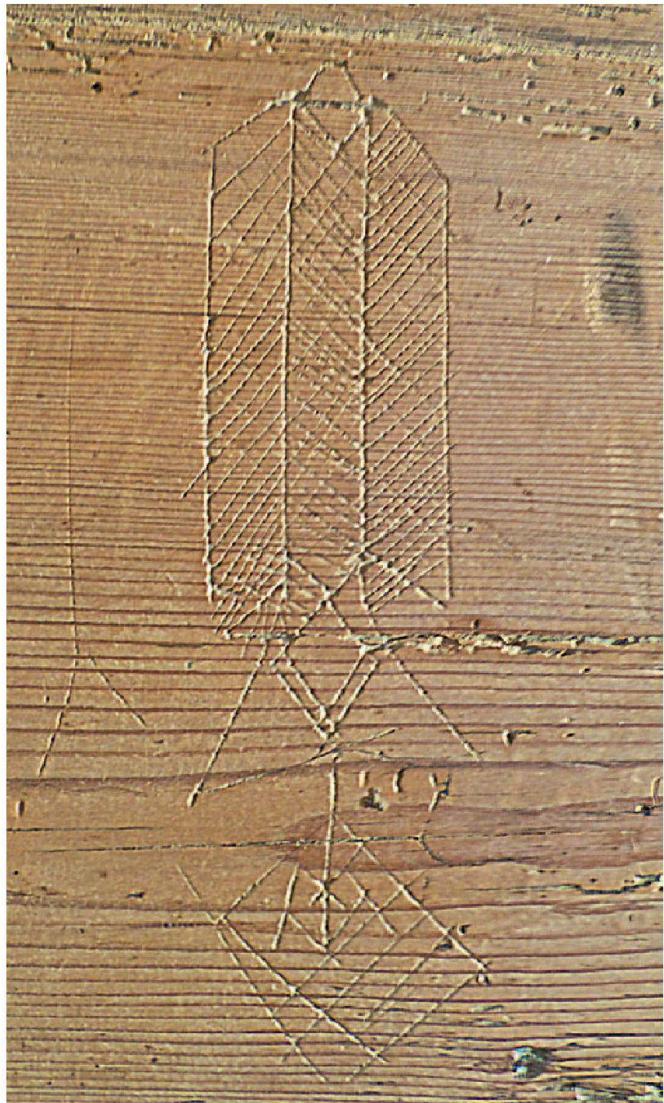
Abb. 2: «Paneel» (H: 17.2 cm, B: 5 cm); westliche Nordwand, Raum 2.2, Kreuzgasse 3, Steinen.

Die mit einem spitzen Gegenstand hergestellten Ritzzeichnungen befinden sich vor allem in den eher privat genutzten Wohnräumen des Erd- (Raum 1.7) und des Obergeschosses (Räume 2.2, 2.3). Die Ikonografie mit Schwerpunkten bei den Schutz- oder Segenszeichen und den Zierelementen ist eigenständig. Das Auftreten des christlichen Kreuzes, das an der Räbengasse nicht gefunden, hier aber in unterschiedlichen Kombinationen fünfmal angebracht wurde, könnte zusammenhängen mit dem Amt ehemaliger Bewohner oder der Lage des Hauses. Ausser den Kreuzen gelten die vier Pentagramme als der Abwehr von Unheil dienende Zeichen. Ein zur Erhöhung seiner Wirksamkeit mit einem Kreuz versehener Fünfzack fällt am Mantelstud der Stube 1.7 auf (Abb. 1). Das Kreuz wurde mit einem anderen Werkzeug und möglicherweise zu einem späteren Zeitpunkt eingeritzt. Als Besonderheit ist der dekorative Aspekt vieler Figuren zu erwähnen. Er lässt an eine Entstehung zum Zeitvertreib denken: Die Binnenflächen der Handzeichnungen sind akkurat schraffiert, und die fein geritzten Zirkelkreise wurden mit Bögen zu Rosetten ergänzt (Abb. 2, 3). Im Gegensatz zur Räbengasse, wo ausser

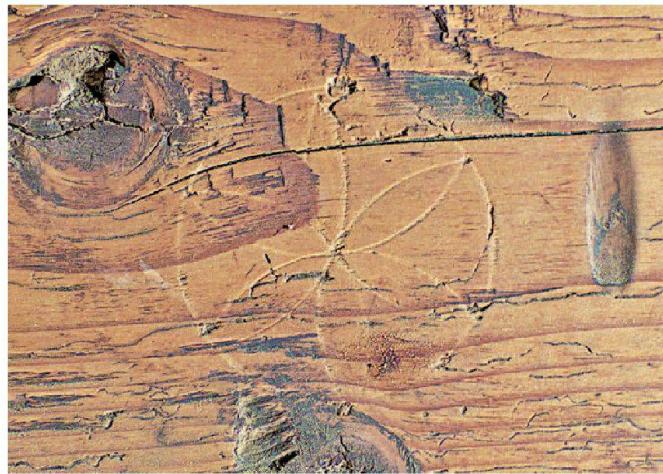
Abb. 3: Zirkelrosette (D: ca. 8 cm); westliche Nordwand, Raum 2.3, Kreuzgasse 3, Steinen.

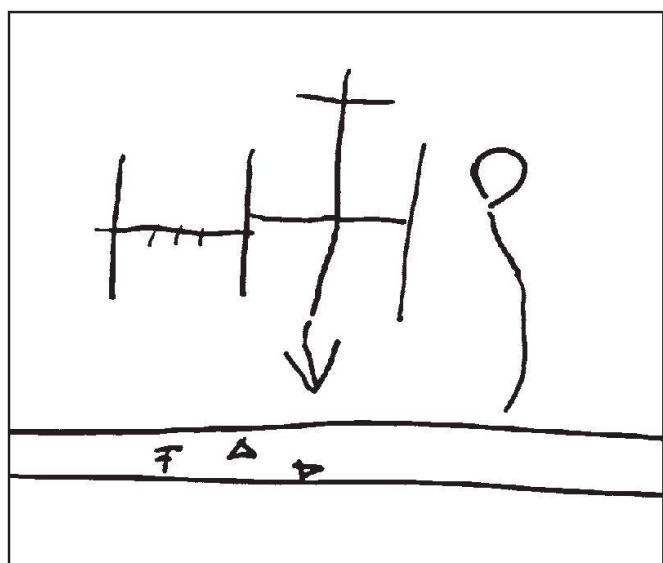
Abb. 4: Christusmonogramm (H: 3.8 cm, B: 4.6 cm), Pause; Mitte Ostwand, Raum 2.2, Kreuzgasse 3, Steinen.

Ritzinstrumenten auch Stifte oder Kreiden eingesetzt und Notizen angebracht wurden, weisen an der Kreuzgasse nur zwei, wohl einen Namen abkürzende «FAV»-Monogramme in der Nähe der Eingangstüre und ein auf Christus verweisendes «IHS» mit sorgfältig ausgestaltetem Kreuz auf möglicherweise schriftkundige Bewohner hin (Abb. 4).
