Zeitschrift: **Mitteilungen des historischen Vereins des Kantons Schwyz**

Band (Jahr): **104 (2012)**

Die «Graffiti» an den Wänden im Haus Kreuzgasse 3 in Steinen

Gisula Bönhof

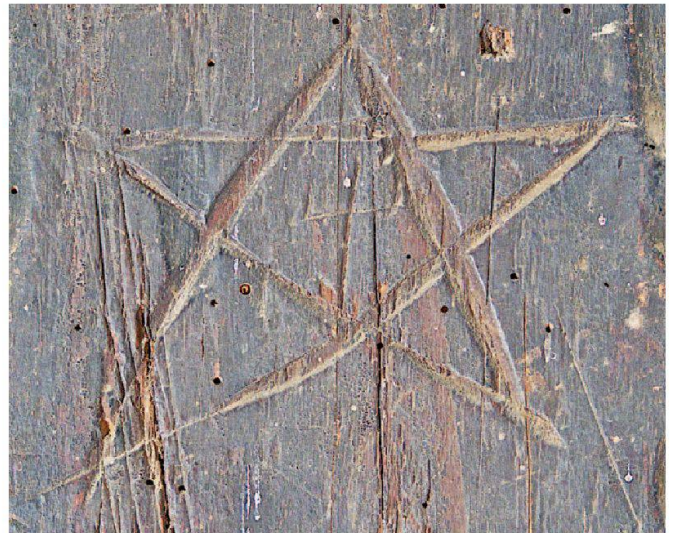
Abb. 1: Pentagramm mit zentral eingeschriebenem Kreuz (H: 7.8 cm, B: 9.1 cm); Mantelstud Ost, Raum 1.7, Kreuzgasse 3, Steinen.

Die Datierung der Graffiti erweist sich als schwierig, da in Kombination mit der Baugeschichte meist nur materielle Details Hinweise auf ihr Alter geben können. Das Pentagramm am Mantelstud, das die gleiche Patina aufweist wie die Umgebung, dürfte bald nach dem Bau des Hauses (laut Dendrodaten 1472/73) angebracht worden sein (Abb. 1). Die Ritzlinien im Obergeschoss, die helle Splitter aufweisen, entstanden wohl kurz vor dem Anbringen von Jute und Tapete im 19. Jahrhundert (Abb. 3).
