**Rubrik:** Denkmalpflege im Kanton Schwyz 2020

# Denkmalpflege im Kanton Schwyz 2020

Monika Twerenbold

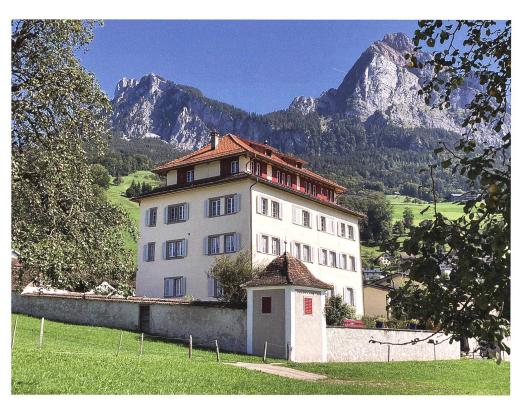
Abb. 1: Schwyz, Haus Ceberg im Feldli, Ansicht von Südwesten, mit Hauptfassade (besonnt).

Die Denkmalpflege wurde frühzeitig in die Planung der umfassenden Fassaden- und Dachrestaurierung involviert. In einem ersten Schritt erfolgte eine Beurteilung der bestehenden Fassaden und deren Altbeschichtung mit baustellenüblichen Tests. Danach wurden die Fassaden gründlich

gereinigt, von Algen und Pilzbefall befreit und auf Putzfehl- und Hohlstellen überprüft. Entsprechende Fehlstellen und Risse wurden mit einer kalkgebundenen Masse verfüllt. Die Schlussbeschichtung erfolgte mit einer mineralischen Fassadenfarbe. Auch das Holzwerk musste für einen neuen tragfähigen Anstrich vorbereitet werden. Die Holzschlagläden ausgenommen, wurden sämtliche Holzoberflächen geschliffen und mit Ölfarbe neu gefasst.

Das Farbkonzept wurde auf Wunsch der Bauherrschaft aufgefrischt und in der Farbgebung dem Unteren Feldli angeglichen. So erscheint das Haus Ceberg in einem neuen leicht ockerfarbenen Kleid, während das Holzwerk ochsenblutrot gestrichen wurde. Im Dachgeschoss mussten einige wenige morsche Balken durch neue Holzbalken ersetzt werden. Das Dach wurde abgedeckt, das umlaufende untere Dach mit alten Biberschwanzziegeln und das obere Dach mit neuen naturroten Biberschwanzziegeln gedeckt.

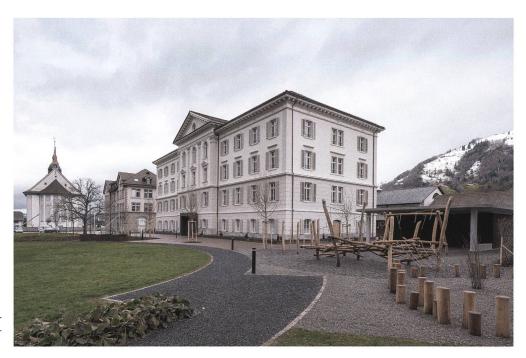
Abb. 3: Arth, Altersheim und Kindergarten Hofmatt: Hauptfassade, Ansicht von Süden.

und zur Schulanlage Hofmatt/Zwygarten. Es handelt sich um einen viergeschossigen stattlichen Bau im Stil des Spätklassizismus mit dreiachsigem leicht erhöhtem Mittelbau, an den die je vierachsigen Seitenflügel anschliessen. Der Sockelbereich geht über zwei Geschosse und besticht durch eine rustizierte Gestaltung aus Sandstein. Die untersten etwas kleineren Fenster weisen einen rundbogigen Abschluss auf, während die darüber folgenden Fensterreihen gleichmässig die Fassaden gliedern. Der mit einem glatten Putz gestaltete zweigeschossige Oberbau wird seitlich von einfachen Lisenen abgeschlossen. Der Mittelrisalit ist über dem Sockelgeschoss reicher gestaltet; so gliedern korinthische Säulen die hohen Fensteröffnungen, und ein prächtiges Tympanon mit einem zentralen Rundfenster bildet den oberen Abschluss. Der Bau wird von einem mächtigen Walmdach abgeschlossen.

Die denkmalpflegerische Begleitung konzentrierte sich auf die Restaurierung der Fassaden. Auf den ursprünglich geplanten Ersatz der Putzschicht wurde nach sorgfältiger Abwägung verzichtet. Die Restaurierungsarbeiten konzentrierten sich auf einige partielle Reparaturen und einen Neuanstrich mit mineralischen Farben in verschiedenen Farbtönen.

Das ursprüngliche Ziel war eine Annäherung an die farbliche Fassung des 19. Jahrhunderts. Leider konnten keine historischen Farben durch Sondierungen freigelegt werden. Man einigte sich auf ein warmes, frisches und in sich stimmiges Farbkonzept. Das ganze Haus wurde mit neuen Holzfenstern mit typischer Sprossenunterteilung versehen. Mit dem Ausdämmen des Dachgeschossbodens und den neuen Fenstern konnte die Gebäudehülle energetisch ertüchtigt beziehungsweise saniert werden. Mit der Erneuerung der südwestlichen Parkanlage wurde auch die Umgebung aufgewertet und für Jung und Alt zugänglich gemacht.

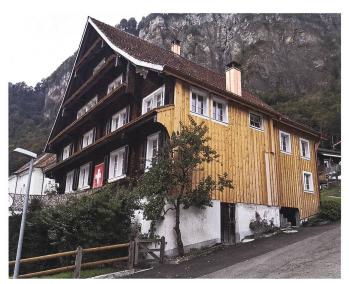
Abb. 4: Muotathal, Wohnhaus Wil 41: Seitenfassade mit Neuverschalung, Ansicht von Südosten.

Die neue Eigentümerschaft wünschte sich eine sanfte Restaurierung der Aussenhülle, einen Ersatz der Fenster und eine Aufwertung der Umgebung. Die Denkmalpflege wurde rechtzeitig in die geplanten baulichen Massnahmen involviert. Der Ersatz der Fenster als prägende Elemente des äusseren Erscheinungsbildes des Holzhauses musste detailliert besprochen werden. Für die Denkmalpflege war es wichtig, dass die neuen Holzfenster den gestalterischen Qualitäten des historischen Vorbildes entsprachen. So hatten die Fenster filigrane Mittelstege, grundsätzlich

Nebst dem Fensterersatz waren auch eine Dachsanierung und der Ersatz der seitlichen Laubenverschalung geplant. Auf eine neue Dacheindeckung konnte aufgrund der bestehenden, zum grossen Teil intakten Ziegelbedeckung verzichtet werden. Nur kleinere Reparaturarbeiten am Dach waren notwendig. Etwas aufwändiger gestaltete sich der Ersatz der seitlichen Holzschalung. Diese wurde gemäss bisheriger Verkleidung wieder mit einer rohen Deckleistenschalung ausgeführt. Die Umgebung wurde im Bereich des Hauptzugangs überarbeitet und auf Wunsch der Bauherrschaft leicht ausgeebnet.

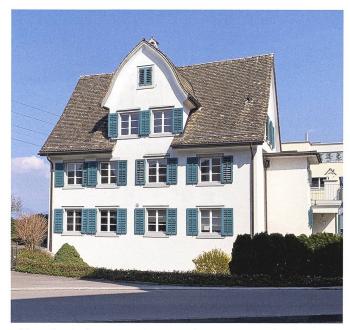
Abb. 5: Altendorf, Haus Hirschen, Brügglistrasse 1: Hauptfassade, Ansicht von Westen.

Es handelt sich um ein typisches spätbarockes Bürgerhaus aus der March, das 1820 erbaut wurde. Die im Jahr 2020 geplanten baulichen Massnahmen betrafen das zweite Obergeschoss sowie die beiden Dachgeschosse, die zu zwei Geschosswohnungen umgebaut und restauriert wurden. Gleichzeitig mussten die Fenster erneuert und deren historische Sprossenteilung wiederhergestellt werden.

Die inneren Umbauten wurden unter Berücksichtigung der bestehenden Grundrissstruktur und Bausubstanz ausgeführt. Im 2. Obergeschoss konnte die Kammerung leicht aufgebrochen werden. Die neuen Einbauten, Bad und Küche, zonieren den Raum gemäss historischem Vorbild. Eine Vergrösserung der Fensteröffnung und deren Umnutzung als Tür auf der Rückseite ermöglichen neu den direkten Zugang auf die Dachterrasse des südseitigen Anbaus.

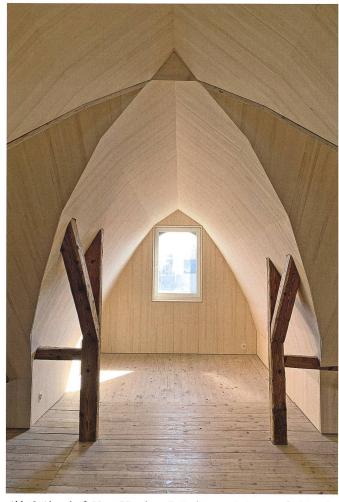
Abb. 6: Altendorf, Haus Hirschen, Brügglistrasse 1: Innenaufnahme des Dachgeschosses.

Im Dachgeschoss blieb die Raumstruktur komplett erhalten. Die neuzeitlichen Oberflächen wurden entweder ausgebaut, um die historische Fachwerkkonstruktion sichtbar zu machen, oder durch einen Neuanstrich aufgewertet. Unter dem steilen Satteldach konnte der Estrich

zu einem Wohnraum ausgebaut werden, vorerst ohne spezifische Nutzung. Die Dachkonstruktion wurde wo nötig repariert, innenseitig gedämmt und mit grossformatigen Holzplatten verkleidet. Die Platten bilden die mehrfach geknickte Dachform nach und sind mit einem handwerklich kunstvollen Fugenbild ausgeführt worden. Die Eingriffe im Haus sind kaum sichtbar und sprechen für einen sorgfältigen Umgang mit der Bausubstanz. Durch den Umbau und die Restaurierung hat das Schutzobjekt an Bedeutung und Authentizität gewonnen.
