Rubrik: Denkmalpflege im Kanton Schwyz 2020

Denkmalpflege im Kanton Schwyz 2020

Monika Twerenbold

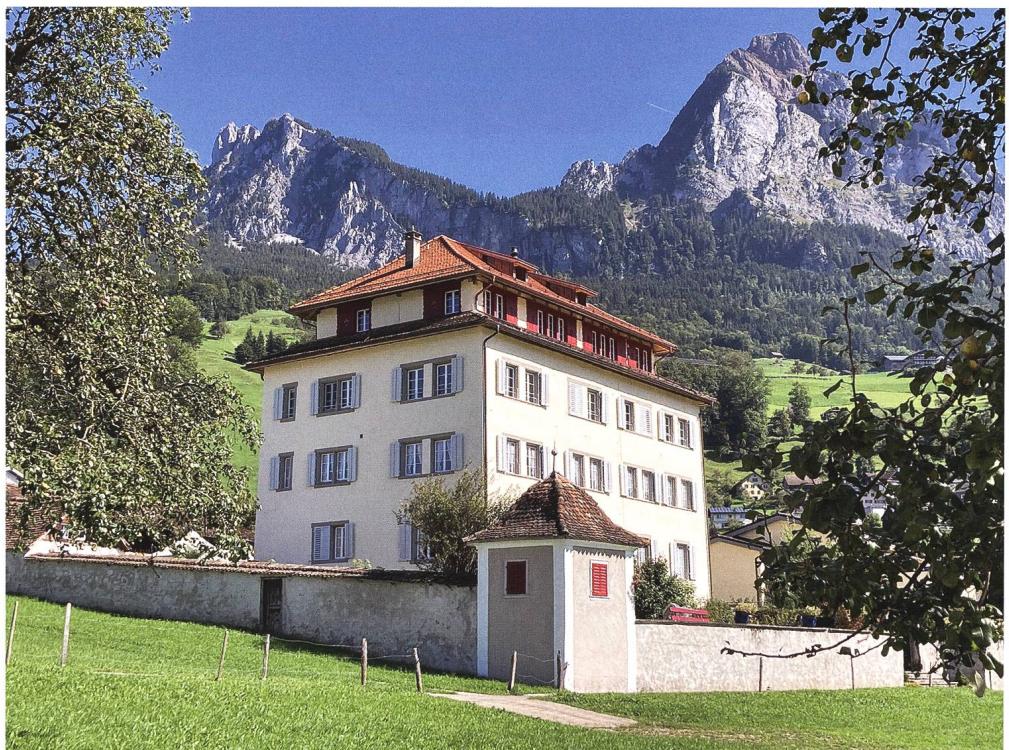
Abb. 1: Schwyz, Haus Ceberg im Feldli, Ansicht von Südwesten, mit Hauptfassade (besonnt).

gereinigt, von Algen und Pilzbefall befreit und auf Putzfehl- und Hohlstellen überprüft. Entsprechende Fehlstellen und Risse wurden mit einer kalkgebundenen Masse verfüllt. Die Schlussbeschichtung erfolgte mit einer mineralischen Fassadenfarbe. Auch das Holzwerk musste für einen neuen tragfähigen Anstrich vorbereitet werden. Die Holzschlagläden ausgenommen, wurden sämtliche Holzoberflächen geschliffen und mit Ölfarbe neu gefasst.

Das Farbkonzept wurde auf Wunsch der Bauherrschaft aufgefrischt und in der Farbgebung dem Unteren Feldli angeglichen. So erscheint das Haus Ceberg in einem neuen leicht ockerfarbenen Kleid, während das Holzwerk ochsenblutrot gestrichen wurde. Im Dachgeschoss mussten einige wenige morsche Balken durch neue Holzbalken ersetzt werden. Das Dach wurde abgedeckt, das umlaufende untere Dach mit alten Biberschwanzziegeln und das obere Dach mit neuen naturroten Biberschwanzziegeln gedeckt.

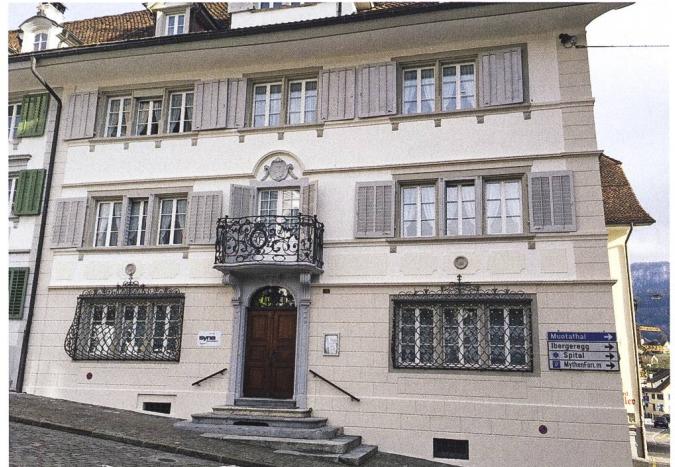
Abb. 2: Schwyz, Haus Hauptplatz 11: Hauptfassade, Ansicht von Westen.

Die Fassaden des herrschaftlichen Hauses am Hauptplatz 11 in Schwyz wurden vor rund 50 Jahren restauriert. Die Bauherrschaft wünschte sich eine erneute Auffrischung und Instandstellung. In einem ersten Schritt reinigte man die Unterdachansichten wie auch die verputzten Fassadenflächen. Danach wurden Risse und Salzausblühungen vorbehandelt und geflickt. Sämtliches Holzwerk wurde mit Laugenwasser gereinigt, angeschliffen und mit Ölfarbe neu gemalt. Die Farbenfassung orientierte sich am bestehenden Farbenkleid. Nebst den Fassadenflächen und dem

Holzwerk mussten auch die Natursteinbauteile an den Fassaden restauriert und neu verfestigt werden. Partiell wurden einzelne Natursteinteile mit neuem Sandsteinmörtel ergänzt oder durch neuen Sandstein ersetzt. Auf Wunsch der Bauherrschaft und im Sinn der Denkmalpflege wurde auf einen deckenden Anstrich des Natursteins verzichtet.

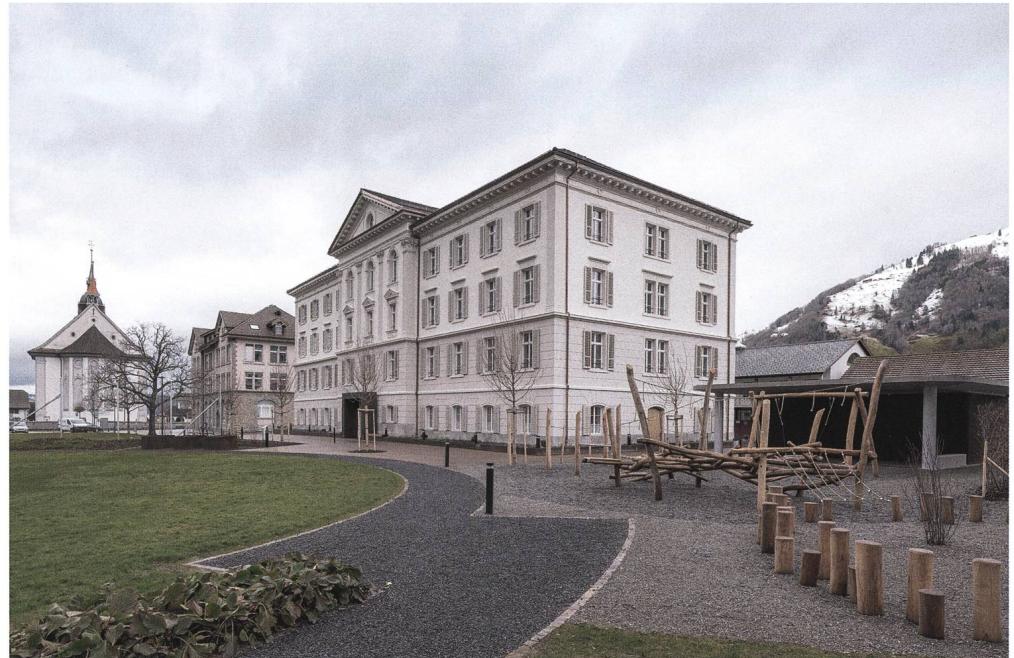
Abb. 3: Arth, Altersheim und Kindergarten Hofmatt: Hauptfassade, Ansicht von Süden.

und zur Schulanlage Hofmatt/Zwygarten. Es handelt sich um einen viergeschossigen stattlichen Bau im Stil des Spätklassizismus mit dreiachsigem leicht erhöhtem Mittelbau, an den die je vierachsigen Seitenflügel anschliessen. Der Sockelbereich geht über zwei Geschosse und besticht durch eine rustizierte Gestaltung aus Sandstein. Die untersten etwas kleineren Fenster weisen einen rundbogigen Abschluss auf, während die darüber folgenden Fensterreihen gleichmässig die Fassaden gliedern. Der mit einem glatten Putz gestaltete zweigeschossige Oberbau wird seitlich von einfachen Lisenen abgeschlossen. Der Mittelrisalit ist über dem Sockelgeschoss reicher gestaltet; so gliedern korinthische Säulen die hohen Fensteröffnungen, und ein prächtiges Tympanon mit einem zentralen Rundfenster bildet den oberen Abschluss. Der Bau wird von einem mächtigen Walmdach abgeschlossen.

Die denkmalpflegerische Begleitung konzentrierte sich auf die Restaurierung der Fassaden. Auf den ursprünglich geplanten Ersatz der Putzsicht wurde nach sorgfältiger Abwägung verzichtet. Die Restaurierungsarbeiten konzentrierten sich auf einige partielle Reparaturen und einen Neuanstrich mit mineralischen Farben in verschiedenen Farbtönen.

Das ursprüngliche Ziel war eine Annäherung an die farbliche Fassung des 19. Jahrhunderts. Leider konnten keine historischen Farben durch Sondierungen freigelegt werden. Man einigte sich auf ein warmes, frisches und in sich stimmiges Farbkonzept. Das ganze Haus wurde mit neuen Holzfenstern mit typischer Sprossenunterteilung versehen. Mit dem Ausdämmen des Dachgeschossbodens und den neuen Fenstern konnte die Gebäudehülle energetisch ertüchtigt beziehungsweise saniert werden. Mit der Erneuerung der südwestlichen Parkanlage wurde auch die Umgebung aufgewertet und für Jung und Alt zugänglich gemacht.

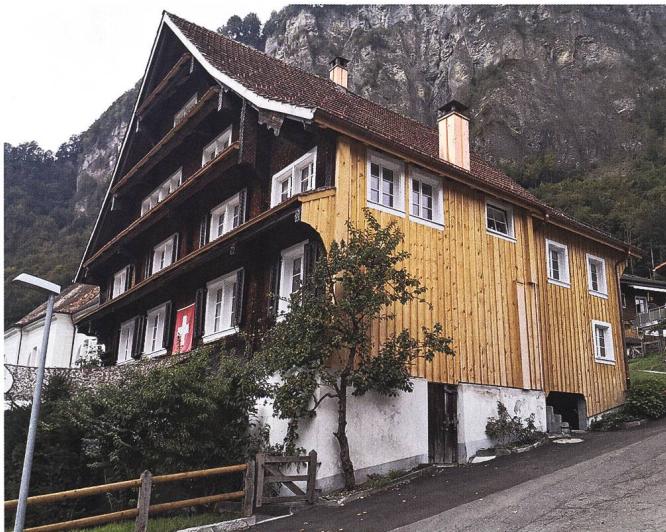
Abb. 4: Muotathal, Wohnhaus Wil 41: Seitenfassade mit Neuverschalung, Ansicht von Südosten.

Die neue Eigentümerschaft wünschte sich eine sanfte Restaurierung der Aussenhülle, einen Ersatz der Fenster und eine Aufwertung der Umgebung. Die Denkmalpflege wurde rechtzeitig in die geplanten baulichen Massnahmen involviert. Der Ersatz der Fenster als prägende Elemente des äusseren Erscheinungsbildes des Holzhauses musste detailliert besprochen werden. Für die Denkmalpflege war es wichtig, dass die neuen Holzfenster den gestalterischen Qualitäten des historischen Vorbildes entsprachen. So hatten die Fenster filigrane Mittelstege, grundsätzlich

Nebst dem Fensterersatz waren auch eine Dachsanierung und der Ersatz der seitlichen Laubenverschalung geplant. Auf eine neue Dacheindeckung konnte aufgrund der bestehenden, zum grossen Teil intakten Ziegelbedeckung verzichtet werden. Nur kleinere Reparaturarbeiten am Dach waren notwendig. Etwas aufwändiger gestaltete sich der Ersatz der seitlichen Holzschalung. Diese wurde gemäss bisheriger Verkleidung wieder mit einer rohen Deckleitenschalung ausgeführt. Die Umgebung wurde im Bereich des Hauptzugangs überarbeitet und auf Wunsch der Bauherrschaft leicht ausgebettet.

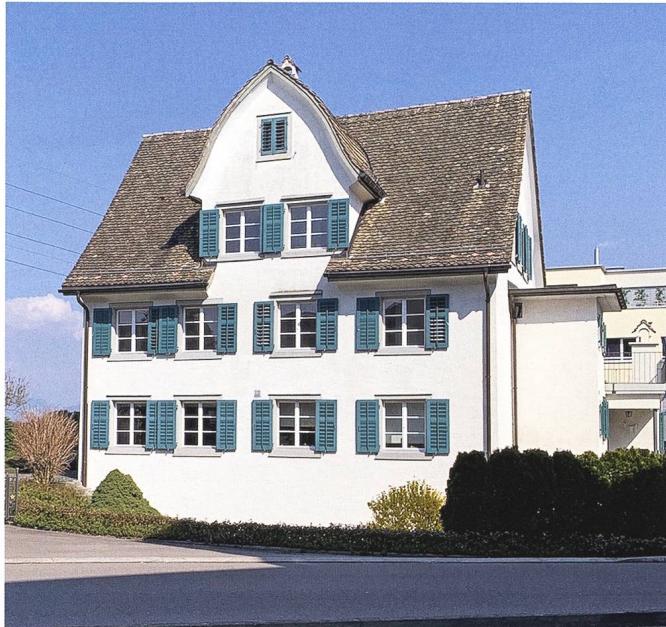
Abb. 5: Altendorf, Haus Hirschen, Brügglistrasse 1: Hauptfassade, Ansicht von Westen.

Es handelt sich um ein typisches spätbarockes Bürgerhaus aus der March, das 1820 erbaut wurde. Die im Jahr 2020 geplanten baulichen Massnahmen betrafen das zweite Obergeschoss sowie die beiden Dachgeschosse, die zu zwei Geschosswohnungen umgebaut und restauriert wurden. Gleichzeitig mussten die Fenster erneuert und deren historische Sprossenteilung wiederhergestellt werden.
