**Zeitschrift:** Mitteilungen des historischen Vereins des Kantons Schwyz  
**Herausgeber:** Historischer Verein des Kantons Schwyz  
**Band:** 114 (2022)

**Artikel:** Denkmalpflege im Kanton Schwyz 2021  
**Autor:** Twerenbold, Monika  
**DOI:** <https://doi.org/10.5169/seals-1035094>

# Denkmalpflege im Kanton Schwyz 2021

Monika Twerenbold

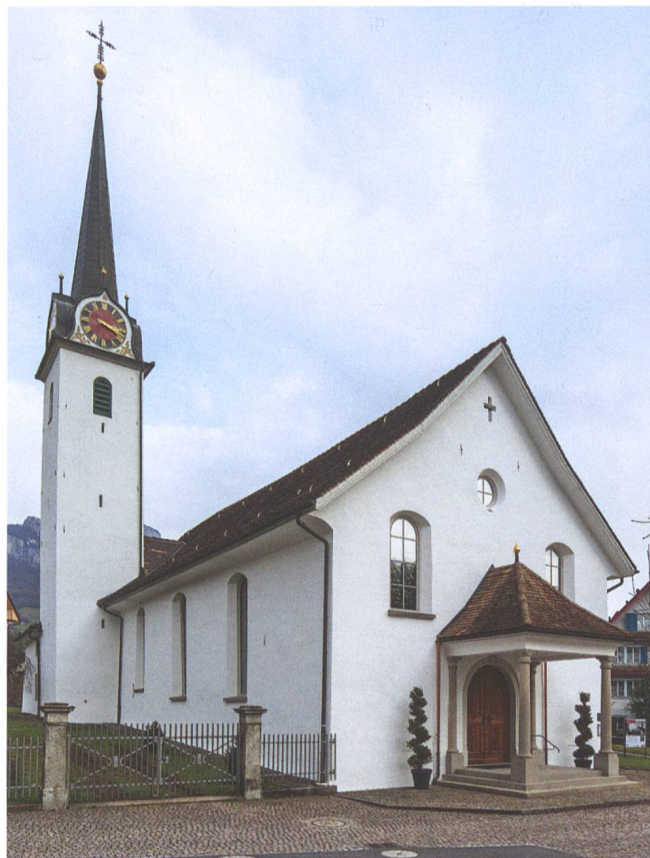
Abb. 1: Schwyz, Seewen, alte Marienkirche: Aussenaufnahme von Westen.

Eine Reinigung des partiell verschmutzten Putzes war sinnvoll, damit sich auf diesen Putzflächen nicht Ablagerungen wie Flechten oder Pilze ansiedeln. Putzabplatzungen (gelöster oder abgefallener Putz) im Sockelbereich, einzelne Sandsteinelemente, Dach und Holzgesimse mussten substanzschonend repariert werden. Einige Fensterrahmen samt Kittfugen waren verwittert. Im Rahmen einer Instandsetzung wurde die heutige einfache Schutzverglasung durch ein zusätzliches Isolierglas ersetzt.

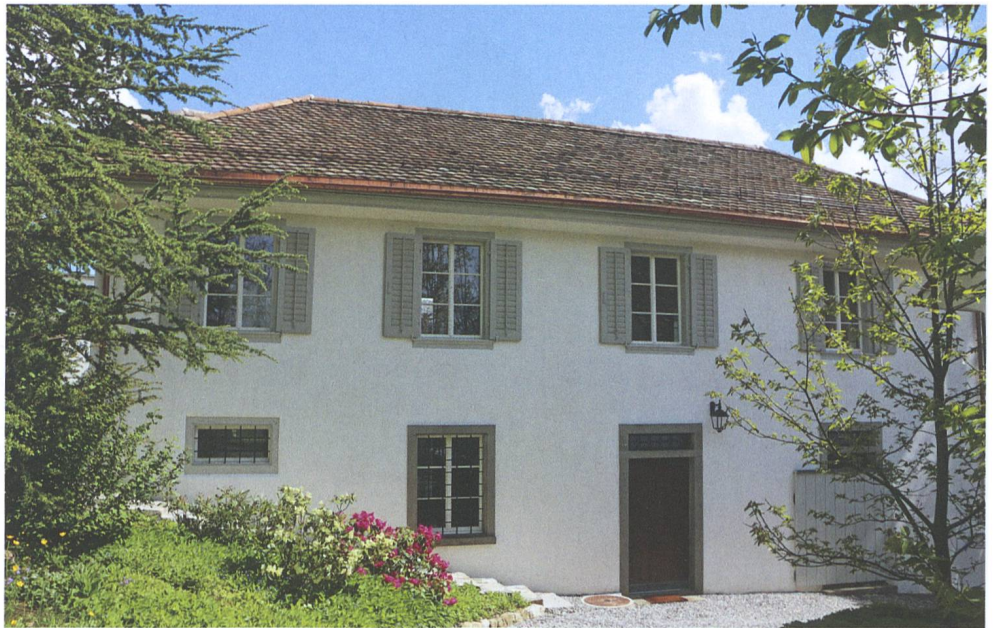
Abb. 3: Schwyz, Palais Kyd, Kappel-matt, Ökonomiegebäude: Aussenauf-nahme von Nordwesten.

pflge auf. In Absprache mit Eigentümerschaft, Architekt und Denkmalpflege wurde ein sorgfältiges Restaurierungsprojekt ausgearbeitet. Das Bruchsteinmauerwerk im Sockel war grundsätzlich in einem guten Zustand. Im Inneren musste der Putz jedoch auf rein mineralischer Basis erneuert werden. Im Brüstungsbereich wurden Kupferrohre als Wandheizung im Putz installiert. Der darüber liegende, aussen verputzte Holzbau wurde restauriert und im Inneren mit einer neuen Vorsatzschale ergänzt.

Die Holzbalkendecke über dem Obergeschoss schliesst den Dämmperimeter zum Dach hin ab. Der Dachraum bleibt somit als Kaltdach erhalten und wird über die bestehenden Lukarnen durchlüftet. Das Dach wurde jedoch mit einem Unterdach nachgerüstet. Sämtliche äusseren Verkleidungen in Holz mussten erneuert werden. So wurden die Fenster fachgerecht durch neue Holzfenster mit feiner Profilierung ersetzt und die Holzjalousien erneuert. Das sorgfältig restaurierte Ökonomiegebäude bereichert das Herrenhausensemble. Das Obergeschoss wird neu als Bibliothek genutzt, und die beiden Räume im Erdgeschoss dienen einer gemeinschaftlichen Nutzung.<sup>3</sup>

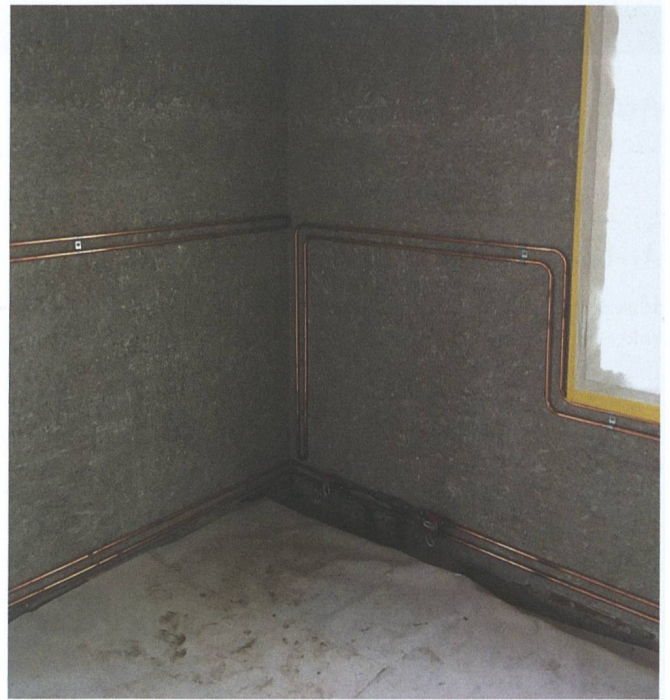
Abb. 4: Schwyz, Palais Kyd, Kappel-matt, Ökonomiegebäude: Innenauf-nahme Erdgeschoss während der Restaurierung: Kupferrohre der Wand-heizung im Brüstungsbereich.

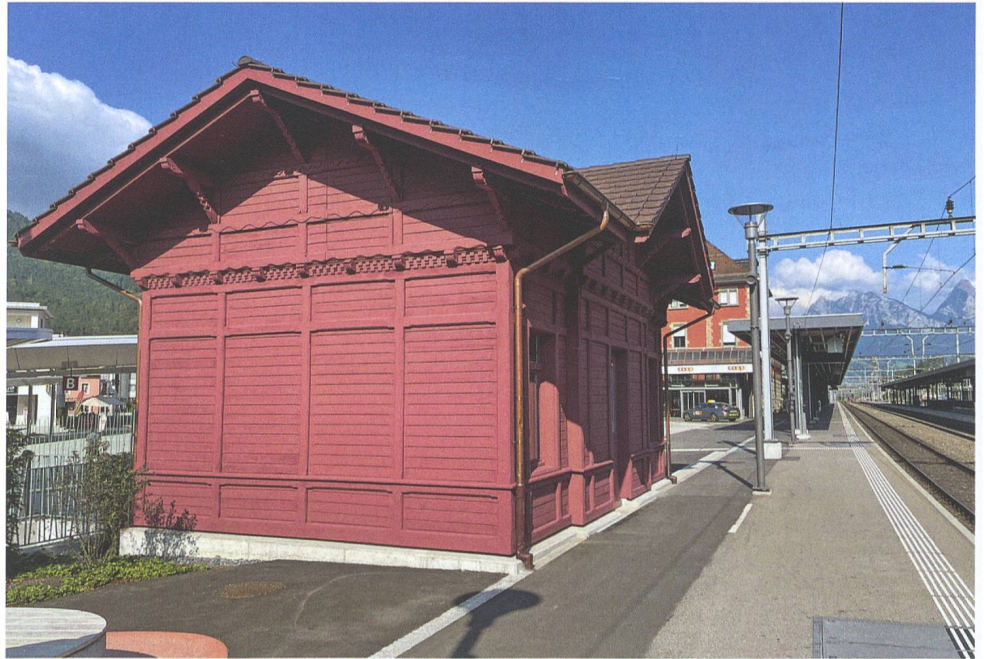
Abb. 6: Arth, Goldau, «Chalet»-Kiosk: Aussenansicht von Westen, Bahnhofsgelände im Hintergrund.

Aufgrund der Neugestaltung des Bahnhofplatzes drängte sich eine Neuplatzierung des Chalets auf. Eine Integration des kleinen Holzhauses auf dem neuen Bahnhofplatz, verbunden mit einer sinnvollen Nutzung als Wartesaal, war möglich und auch sinnvoll. Am neuen Standort auf der Westseite des Bahnhofplatzes musste ein neuer Betonsockel erstellt werden, worauf das sorgfältig restaurierte Holzhaus neu platziert wurde. Der Holzbau musste vorgängig in der Zimmereiwerkstatt aufgefrischt werden, partiell wurden Holzbalken ersetzt beziehungsweise rekonstruiert. Auf eine heruntergehängte Decke konnte zugunsten eines bis unter das Dach offenen Dachraumes verzichtet werden. Neue Holzfenster sowie eine Neueindeckung des Daches mit Biberschwanzziegeln werten den Kleinbau auf.

In der Diskussion um die Farbgebung fand vorgängig ein Bauuntersuch statt. Unter der roten Farbe konnte ein gelblicher Anstrich nachgewiesen werden. In Abstimmung mit der Umgebung, der Eigentümerschaft und den Architekten einigte man sich wiederum auf eine rote Fassung. Das Holzwerk wurde schliesslich mit einer rein mineralischen Farbe gestrichen. Zusammen mit dem Bahnhofsgebäude und dem Hochperron trägt das kleine Holzhaus zur gewünschten Aufwertung des Bahnhofplatzes bei.<sup>5</sup>

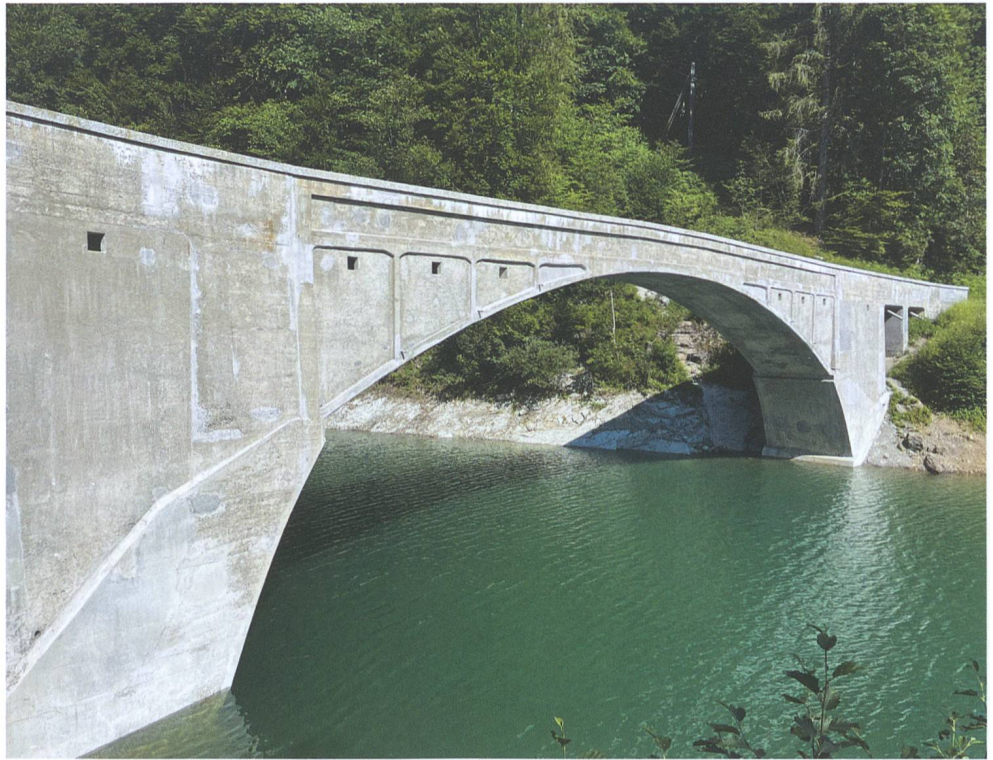
Mit der ersten umfassenden Instandsetzung mussten bereits nach acht Jahren Frostschäden behoben werden. Beschädigter Beton wurde abgespitzt und mit neuem Beton reprofiliert. Der Übergang zwischen altem und neuem Beton ist noch heute sichtbar. Die Brüstungen erhielten hochwertige Granitplatten als Abdeckung. Diese ersten Instandsetzungsarbeiten wurden qualitativ ausgeführt und auf Plänen sorgfältig dokumentiert.

Abb. 8: Innerthal, Schräbachbrücke:  
Ansicht der restaurierten Brücke von  
Südosten.

keine Rückführungen vor, die Restaurierungsgeschichte wurde mit Absicht ablesbar belassen. Die Reprofilierungen und auch die Granitabdeckplatten blieben als bewusste Merkmale der Entwicklungsgeschichte dieses technischen Bauwerks erhalten. Es musste jedoch aufgrund von Nutzungsvereinbarungen für den Lokalverkehr und Holztransporte verstärkt werden. Die Brücke wurde durch innenliegende vertikal betonierte Wände (Adaption des klassischen Maillart-Dreigelenk-Hohlkastens, der beispielsweise bei der Salginatobelbrücke im bündnerischen Prättigau wie auch der Hirschenbrücke zwischen Altendorf und Lachen ausgeführt wurde) verstärkt. Damit auf eine Verbreiterung der Brücke verzichtet werden konnte, suchten die Planer eine Lösung im Bereich der südlichen Vorbrücke. Mit deren Aufweitung für Dreiachsfahrzeuge konnte eine vertretbare Lösung gefunden werden im Umgang mit der Brücke und einem nicht allzu grossen Eingriff in das südliche Terrain.<sup>6</sup>

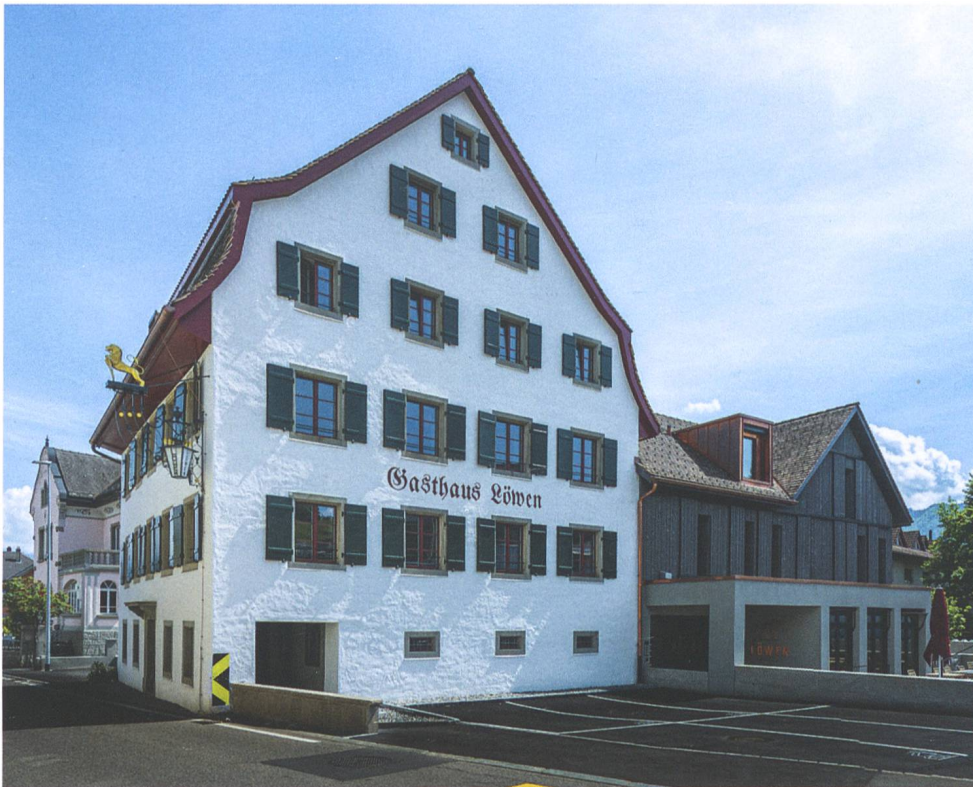
Abb. 9: Tuggen, Gasthaus Löwen: Aussenansicht von Nordwesten.

Bei der jüngst erfolgten Restaurierung wurden die Fassaden gereinigt, sorgfältig restauriert und in enger Zusammenarbeit mit der Denkmalpflege neu farblich gefasst. Neue Holzfenster mit Aussensprossen und einem oxsenblutroten Anstrich zieren den schmucken Bau. Im Inneren war leider nicht mehr viel an historischen Oberflächen oder Ausstattung erhalten. Neu befinden sich ab dem ersten Obergeschoss moderne Hotelappartements im Altbau.

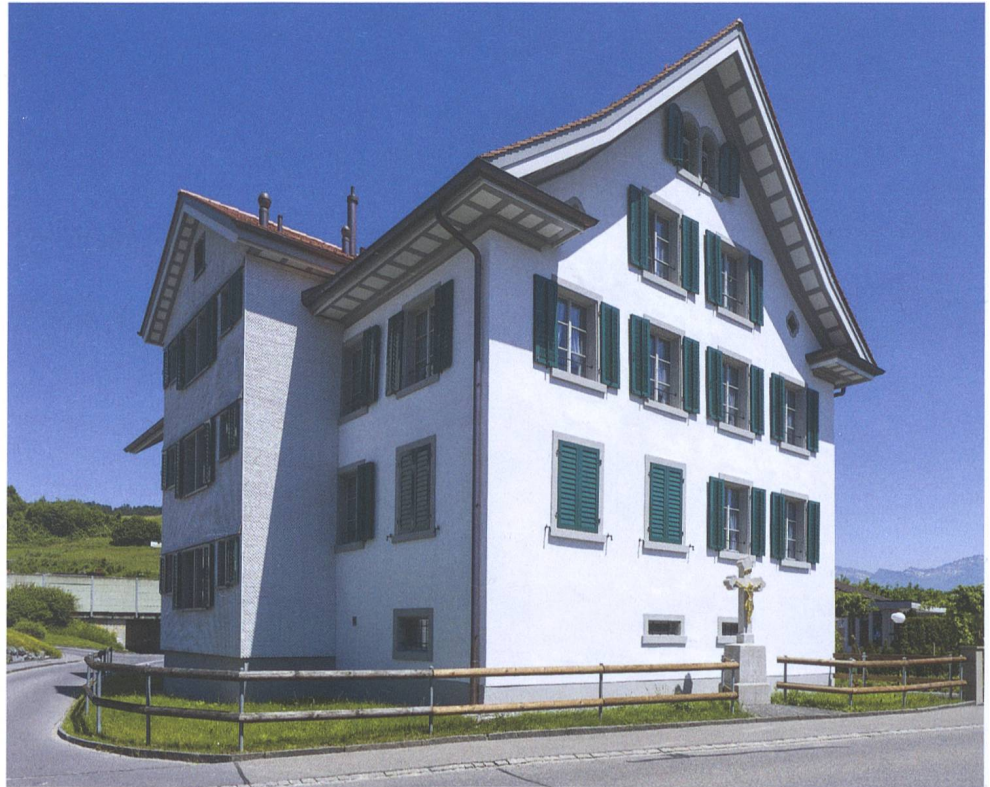
Abb. 10: Wangen, Pfarrhaus: Aussenansicht von Südwesten.

Nach den inneren Umbauten mussten die Fassaden saniert werden. Nach detaillierten Abklärungen des bestehenden Putzes stellte sich heraus, dass eine partielle Rissanierung nicht zum gewünschten Erfolg führt. Der vor

Jahren nicht fachgerecht aufgetragene Kunststoffabrieb hatte negative Auswirkungen auf die darunterliegenden Baustoffe – sie waren teilweise verfault und mussten saniert werden. Man entschied sich, dass der Kunststoffputz entfernt und durch einen neuen diffusionsoffenen mineralischen Putzaufbau ersetzt werden musste. Dadurch entstanden zusätzliche Aufwendungen, die die Denkmalpflege in einer Nachsubvention unterstützte.<sup>9</sup>

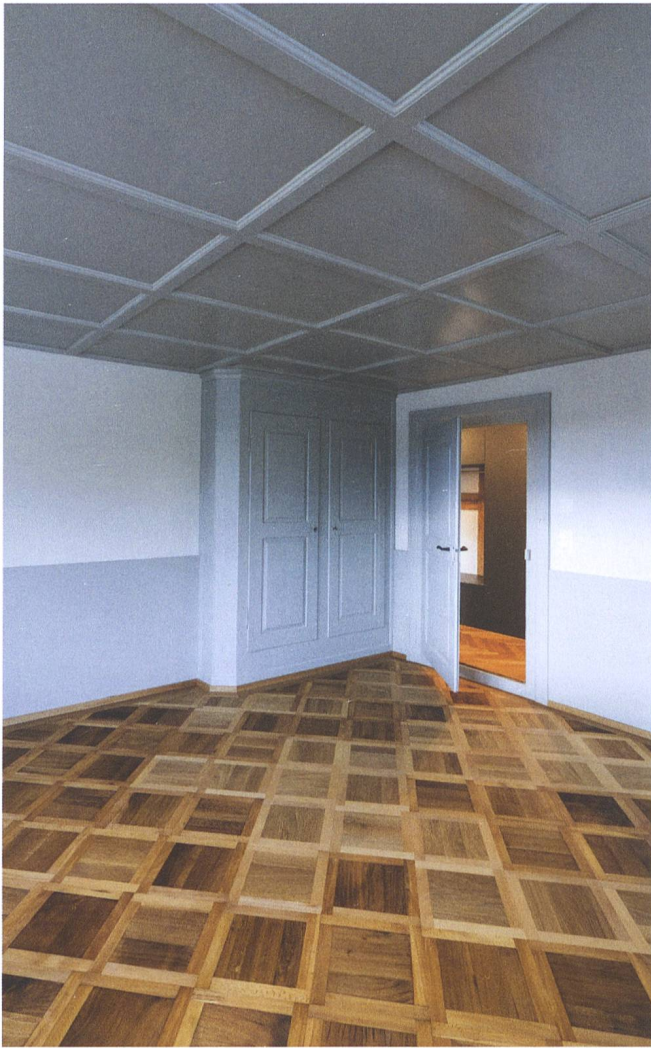
Abb. 11: Wangen, Pfarrhaus: Innenaufnahme Wohnung Obergeschoss.

ertüchtigt werden. Die Holzbalken im Sockelgeschoss konnten sichtbar belassen werden, sie wurden lediglich gereinigt und aufgefrischt. Einige wertvolle Parkettböden bereichern die Wohnungen, wurden sorgfältig ausgebaut und nach historischem Vorbild wieder eingebaut. Ein sorgfältig abgestimmtes Farb- und Materialkonzept mit zum Teil farbigen Tapeten trägt zu einer stimmigen Wohnatmosphäre bei.

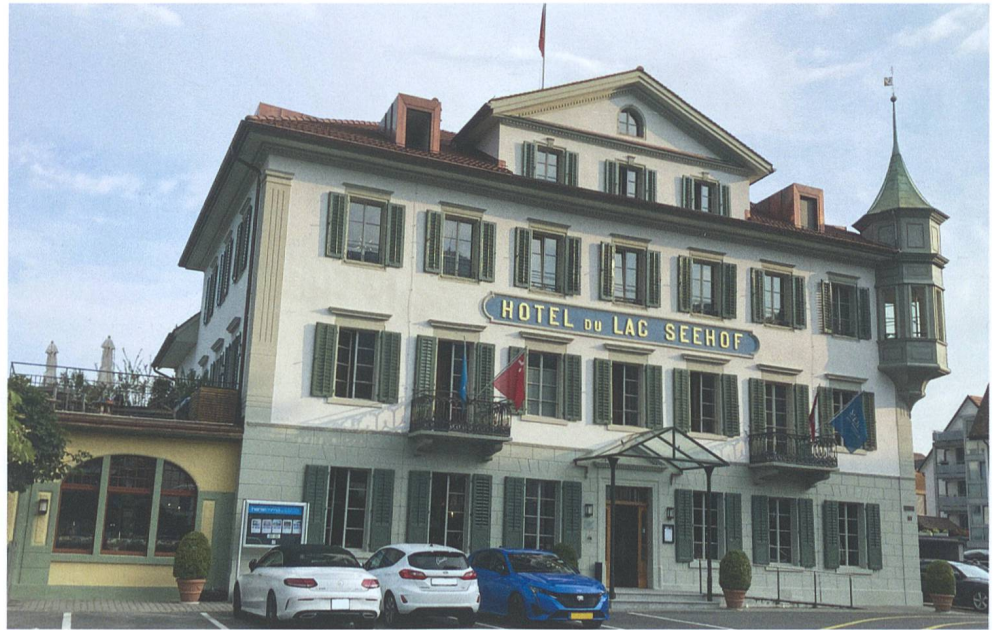
Abb. 12: Küssnacht, Hotel Seehof:  
Aussenansicht von Süden.

Die Fassaden blieben mit Ausnahme des Putzes weitgehend unverändert. Der kunststoffvergütete beziehungsweise nicht diffusionsoffene Putz mit Kunststoff-Netzeinbettung wurde entfernt und durch einen mineralischen Putzaufbau ersetzt. Auf Grundlage eines restauratorischen Farbumtersuchs konnte bis auf die Fassadenfläche die bauzeitliche Fassung dokumentiert werden. In enger Zusammenarbeit mit der Denkmalpflege wurde die neue Farbfassung nach Vorbild der bauzeitlichen Farben definiert.<sup>10</sup>
